# Jornadas Técnica SEMSIG-AETESS

## 17ª Sesión

### Intervenciones en Casos de Patologías y de Obras Geotécnicas Complejas

Madrid, 23 de febrero de 2017

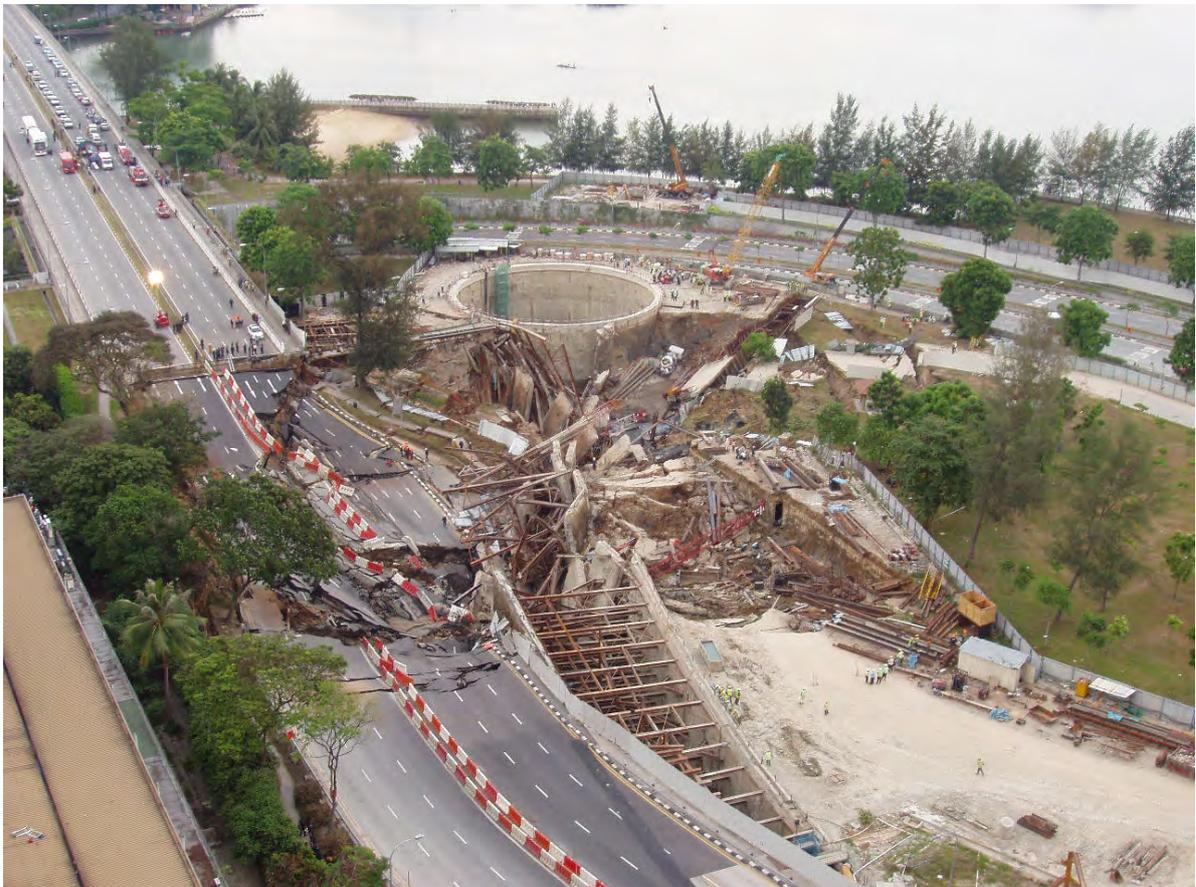
Hacia las 15:30 del 20 de abril de 2004, una excavación profunda en Singapur colapsó de forma catastrófica cuando se alcanzaban las últimas fases de su construcción (Figura 1). La excavación formaba parte de la construcción de la línea circular del metro de la ciudad. Además de los cuantiosos daños materiales, hubo que lamentar cuatro víctimas mortales.

Figura 1. Aspecto de la obra tras el colapso de la excavación

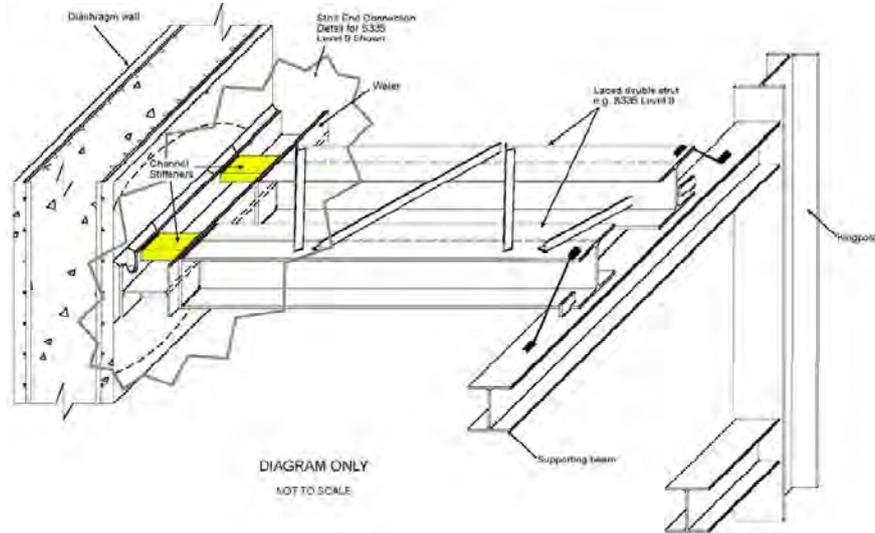
Otro aspecto importante fue el cambio del diseño de los conectores que unían los puntales a las pantallas. Debido a que se observaron diversos fenómenos de pandeo, se adoptó una nueva configuración descrita como rigidizador de canal en C (Figura 6). Investigaciones posteriores revelaron que el nuevo rigidizador tenía aproximadamente la misma resistencia que el original, pero era mucho más frágil en la etapa de post-rotura.

Figure 6. Nueva configuración del conector: rigidizador de canal en C

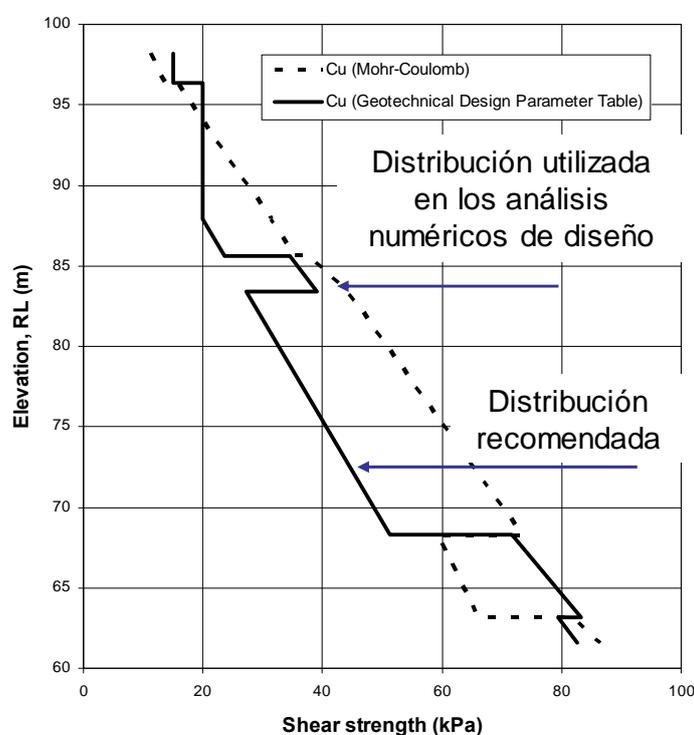
Como se ha indicado anteriormente, el diseño por elementos finitos utilizó el modelo elasto-plástico de Mohr-Coulomb para simular el comportamiento de las arcillas blandas. La falta de experiencia en la aplicación de métodos numéricos en geotecnia y, en especial, el insuficiente conocimiento de las consecuencias de los modelos constitutivos utilizados, impidieron darse cuenta que dicho modelo sobreestima significativamente la resistencia al corte sin drenaje de las arcillas blandas, el parámetro clave para la estabilidad a corto plazo de la excavación. La Figura 9 muestra la distribución en profundidad de la resistencia al corte sin drenaje recomendada para el diseño y la realmente utilizada en los cálculos numéricos. Como consecuencia, se subestimaron gravemente los desplazamientos y los momentos flectores de las pantallas conduciendo a un diseño menos robusto de la misma. Como ejemplo, la Figura 10 muestra la comparación de los desplazamientos de la pantalla calculados con las dos distribuciones de resistencia; las diferencias son muy notables. Este error también supuso una exigencia menor para la clava de la pantalla y un mayor esfuerzo sobre las losas de jet-grouting que, consiguientemente, también fueron infradimensionadas. En cambio, el efecto sobre las cargas de los puntales es menor.

Figure 9. Distribución en profundidad de la resistencia al corte sin drenaje recomendada y utilizada en los análisis numéricos

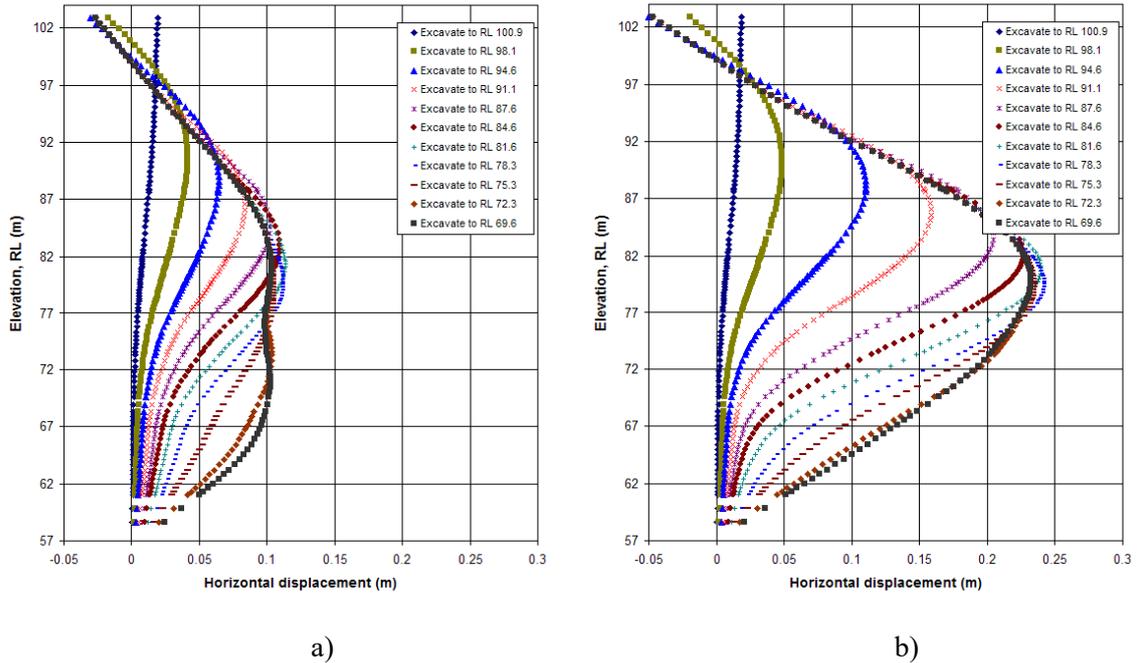
Aunque el protocolo de actuación de seguimiento de la instrumentación y retroanálisis debería haber sido un elemento de seguridad, los errores de planteamiento y ejecución supusieron lo contrario. En primer lugar, solo se intentaba ajustar el desplazamiento máximo de la pantalla sin prestar atención a las distribuciones de movimientos ni a sus incrementos en las distintas etapas de excavación. Parecía que el único objetivo del retroanálisis fuera aumentar la magnitud de los desplazamientos permitidos y poder continuar la obra sin interrupciones. Para conseguir un acuerdo con las observaciones, se utilizaban parámetros geotécnicos poco realistas; por ejemplo, en el segundo retroanálisis se utilizó un ángulo de fricción para la arcilla marina de únicamente 6 grados. En definitiva, no se realizaba ningún esfuerzo para comprender los mecanismos de comportamiento que subyacían a las observaciones anómalas de la obra.

Figure 10. Desplazamientos horizontales de la pantalla en la zona de colapso calculados para distintas etapas de excavación. a) Calculados con la distribución de resistencia al corte sin drenaje utilizada en diseño. b) Calculados con la distribución de resistencia al corte sin drenaje recomendada

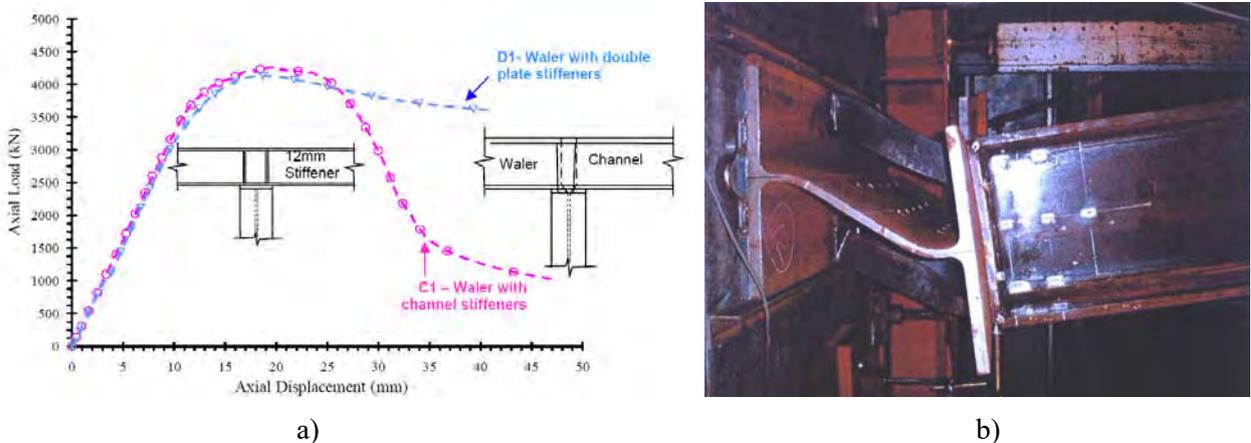
También hubo fallos de diseño y ejecución en el sistema de conexión de los puntales con la pantalla. En algunos puntales se habían omitido los elementos de reparto y, además, la longitud de pandeo adoptada para el cálculo fue errónea. Como consecuencia, el conector tenía una resistencia real un 50% inferior a la supuesta en los cálculos. Además, como resultado del cambio en su configuración, el conector exhibía un comportamiento más frágil una vez alcanzada su resistencia máxima (Figure 11). Se ha apuntado también la posibilidad de que la aparición generalizada de fenómenos de pandeo previas al colapso estuviera asociada al levantamiento de los postes centrales asociado a la supresión de la losa superior de jet-grouting.

Figure 11. a) Curva fuerza-desplazamiento de los dos conectores utilizados en obra: diseño original (azul) y diseño modificado (rojo). b) Forma de pandeo del conector con la nueva configuración

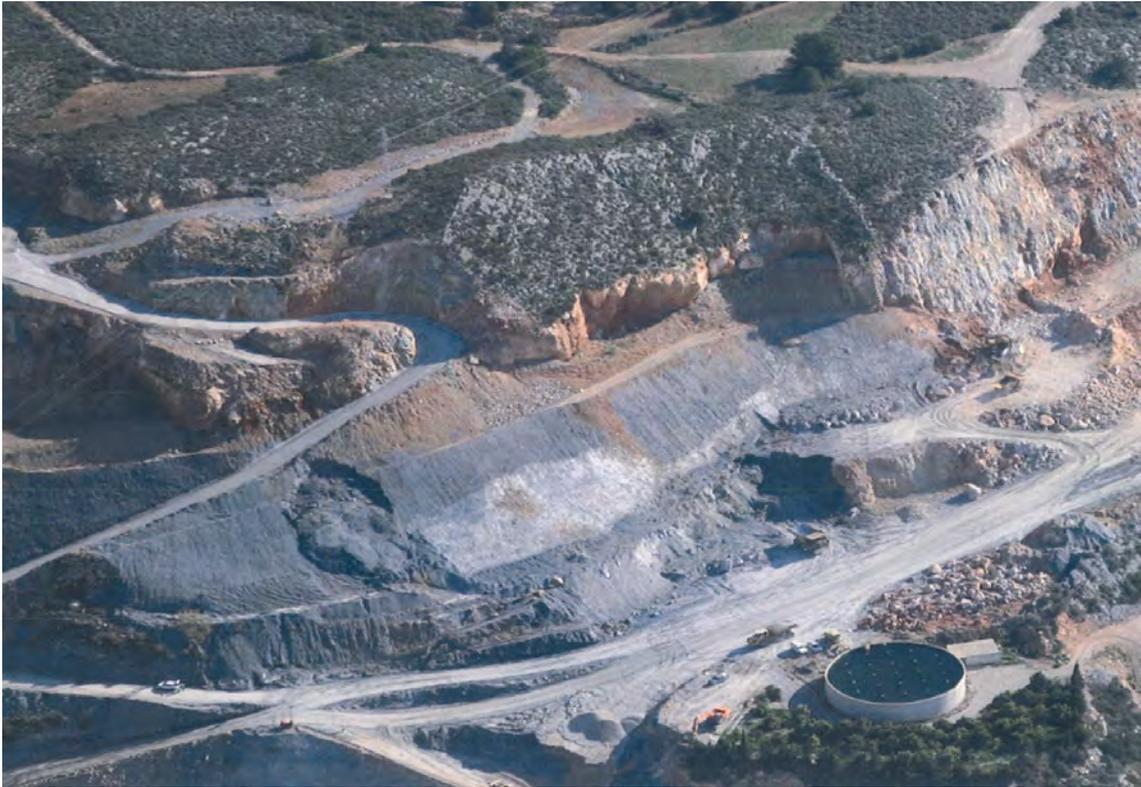
En la Foto 2, tomada el 23/12/2014 se aprecia una de las inestabilidades en la zona de filitas que queda justo por debajo de los mármoles.

**Foto 2. Vista en fase de obra (23/12/2014). Se aprecia una zona inestable en las filitas inferiores.**

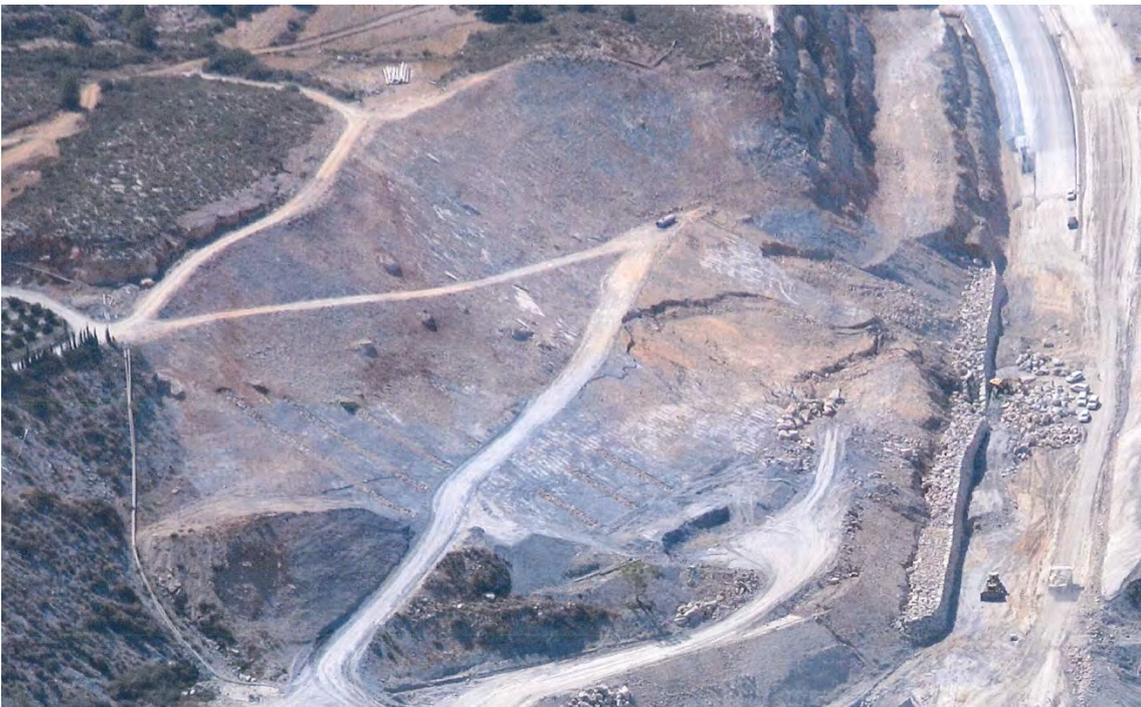
En la Foto 3 se muestra otra de las inestabilidades que se produjo durante la fase de obra con el talud excavado hasta cota de rasante y la escollera de protección en fase de ejecución. Además, empezaron a marcarse grietas en la zona superior a la cabecera del talud.

**Foto 3. Vista de la inestabilidad que se produjo con el talud ya excavado hasta cota de rasante. 28/7/2015**

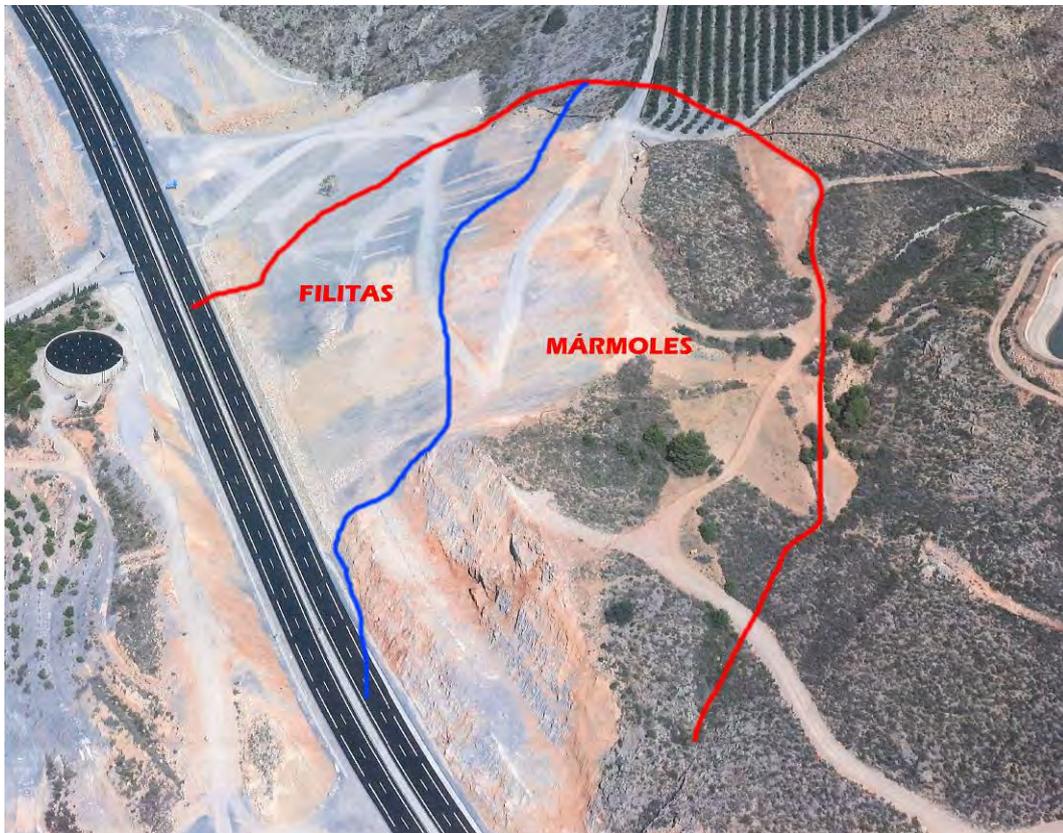
Las grietas fueron extendiéndose marcando claramente una zona inestable que afectaba a gran parte del desmonte. En el pie del talud y en la calzada aparecieron deformaciones que parecían indicar una posible salida del movimiento. En la Figura 7 se marca con una línea roja la zona delimitada por las grietas más exteriores.

**Figura 7. Detalle de la zona movilizada resaltada con una línea roja**

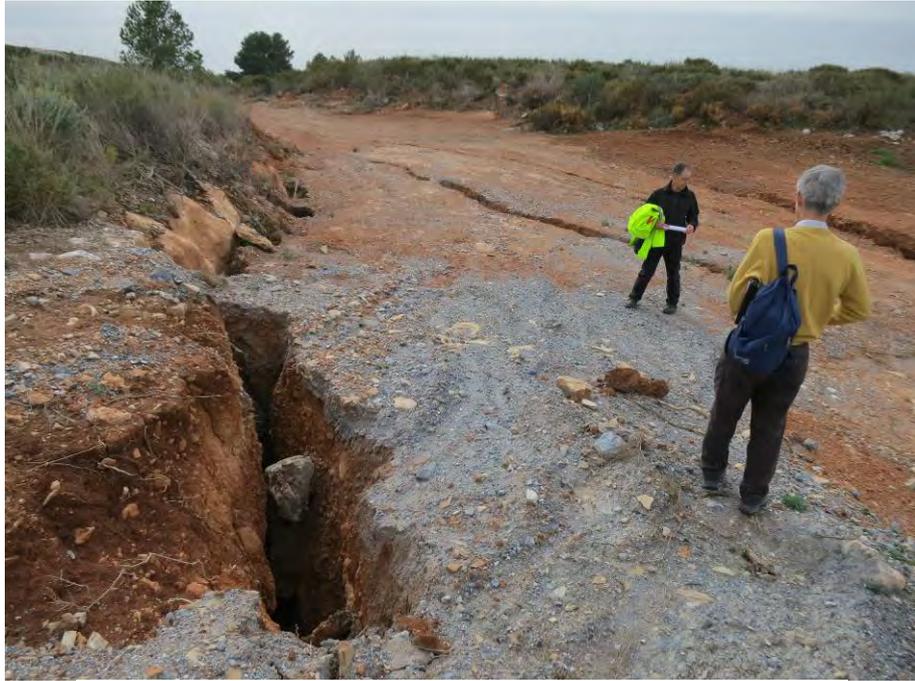
En la Foto 4 y en la Foto 5 se muestran las grietas de la zona de cabecera más alejadas de la calzada, desde estas grietas hasta la autovía hay 225m de distancia y 80m de desnivel. Se aprecia en la Foto 4 un claro salto que indica el hundimiento de la zona de cabecera de la ladera y que es de mayor dimensión que la su apertura.

La rigidez de los mármoles contribuyó a que estas grietas marcaran rápidamente y con nitidez la geometría del movimiento. En las paredes de las grietas se han encontrado signos de disolución y circulación de agua.

**Foto 4. Detalle de las grietas de cabecera más alejadas de la calzada**

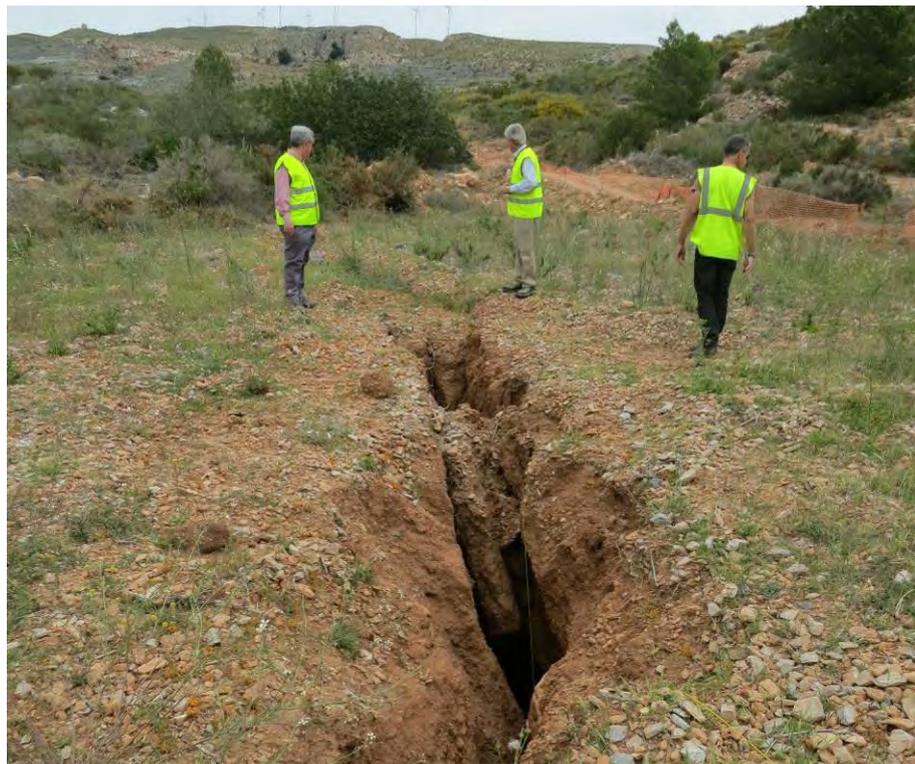
**Foto 5. Grietas de cabecera en la zona inferior a la balsa de agua**

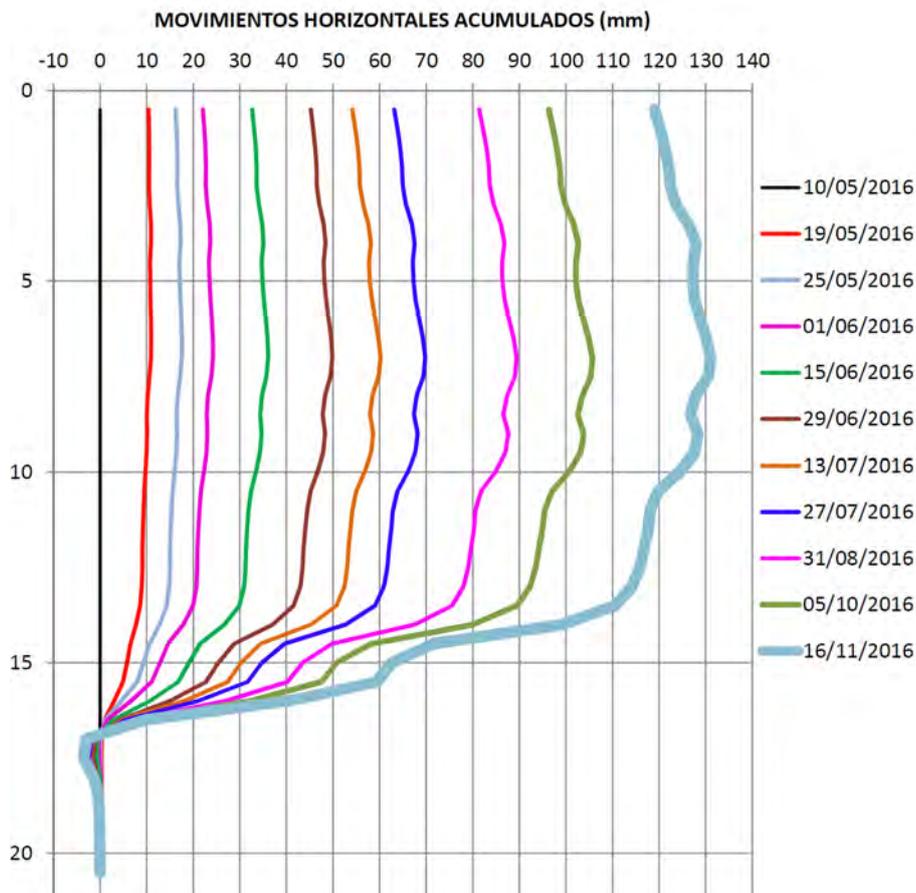
En concreto, el S15 y el S17 (Figura 10) están sobre la escollera y marcan superficies de rotura entre 13m y 18m de profundidad con velocidades de hasta 400mm/año.

**Figura 10. Detalle de lecturas de inclinometría en el S17**

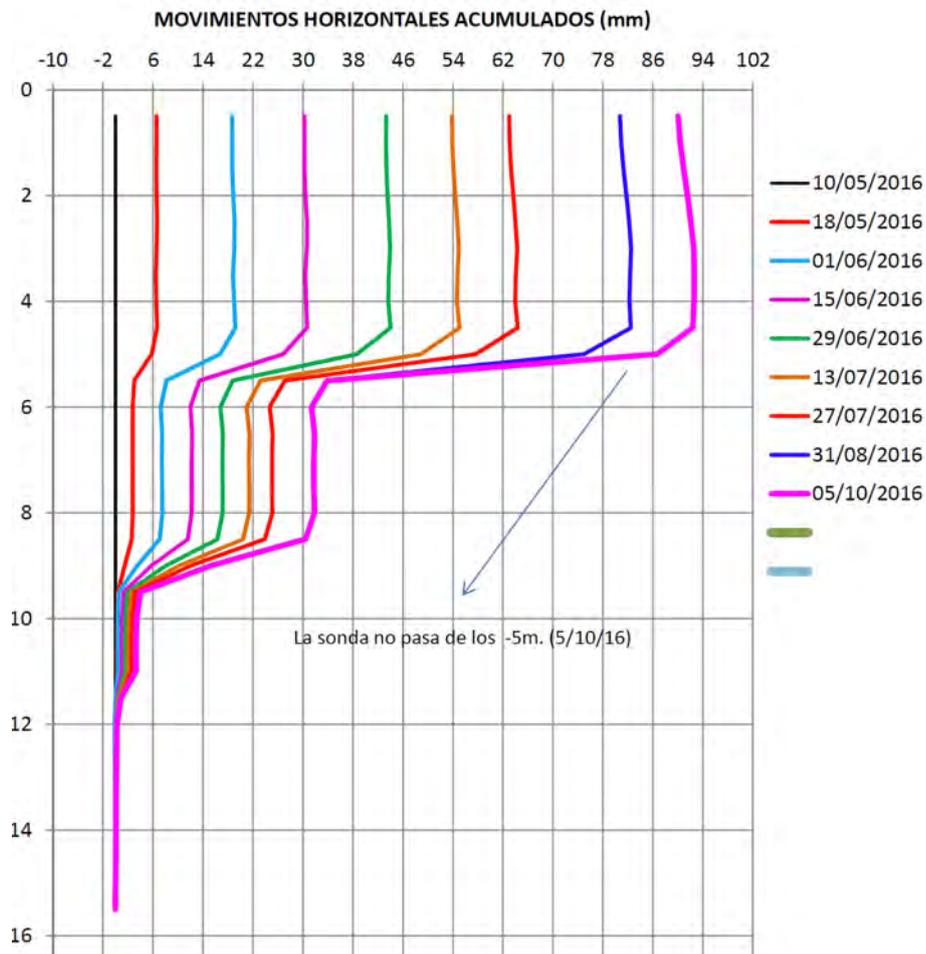
Los sondeos S16 y S18 (Figura 11), se realizaron en el arcén del lado interior y marcan superficies de rotura entre 6m y 10m de profundidad con velocidades de hasta 350 mm/año.

Figura 11. Detalle de lecturas de inclinometría en el S18

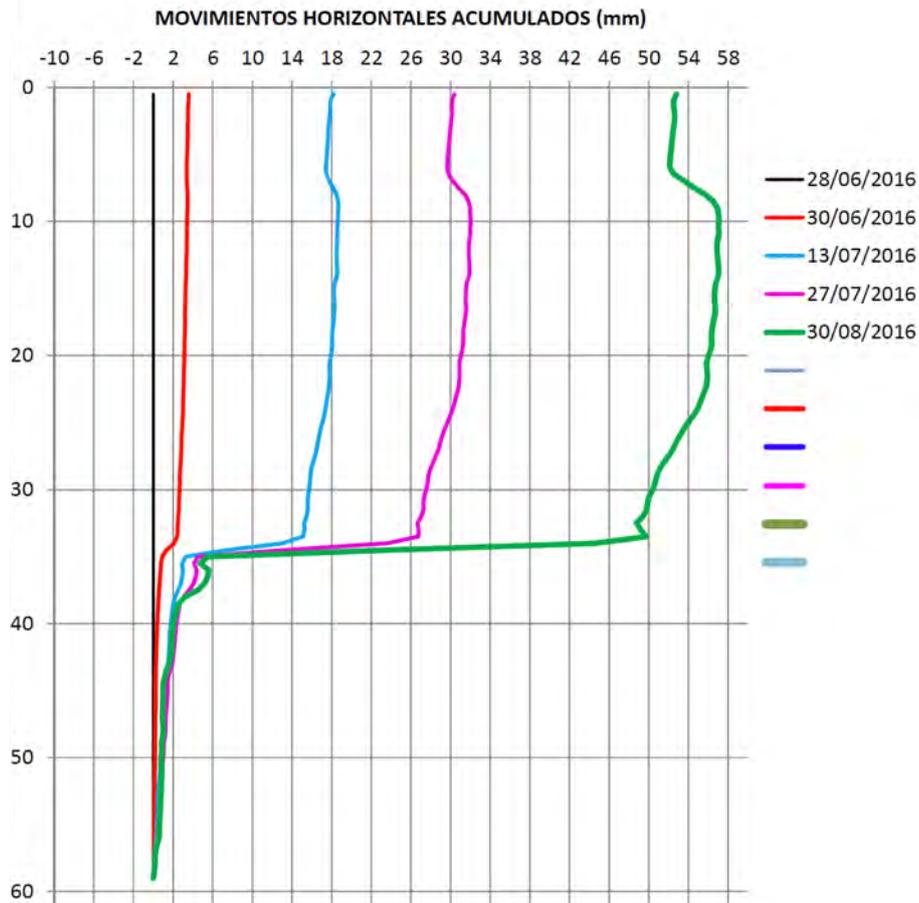
Para comprobar si efectivamente existía una superficie de rotura más profunda se ejecutó el S20 (Figura 12) con 59m de profundidad. En este inclinómetro se encontró la superficie de rotura principal a 35m de profundidad con una velocidad media en cabeza de 270 mm/año.

Figura 12. Detalle de lecturas de inclinometría en el S20

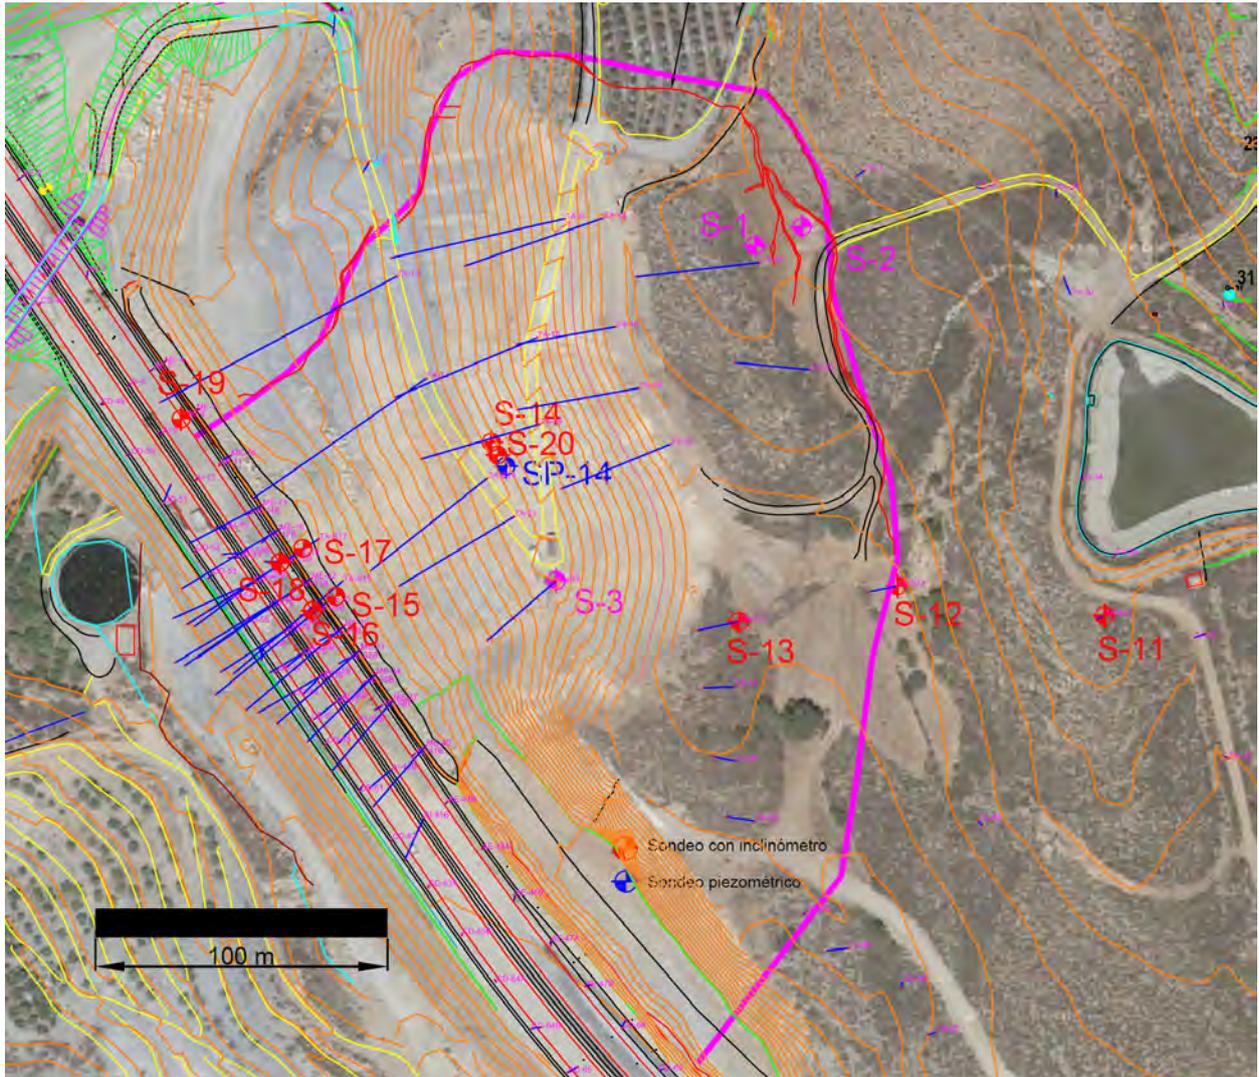
En la Figura 13 se muestra con una línea rosa el área que delimitan las grietas más exteriores existentes en la ladera. Además, se han dibujado con líneas azules, los vectores de movimiento magnificados de cada uno de los puntos de control topográfico.

Se aprecia en esta figura como toda la zona excavada con menos pendiente y en la que afloran las filitas, en la parte inferior del talud, tiene una componente de movimiento muy marcada hacia la calzada. Sin embargo, la zona englobada por las grietas en la cual los mármoles llegan hasta el pie del desmonte (p.k. 0+420 a 0+620) marca muy poco movimiento.

Puede verse una clara componente rotacional en los vectores de la zona con más movimiento. Al tener la estructura del macizo una clara componente hacia el sur-suroeste el movimiento natural de la masa que está deslizando sería en esa dirección pero el macizo de mármoles, en la zona en la que llegan a cota de rasante, impide ese movimiento provocando que el movimiento tenga esa componente rotacional con el eje de giro situado en el entorno del límite Este de la grieta exterior (zona inferior central de la Figura 13) que coincide con la zona en la que los mármoles empiezan a tener continuidad bajo la calzada, actuando como contrafuerte natural.

**Figura 13. Vista de los vectores de movimiento en los puntos de superficie controlados por topografía**

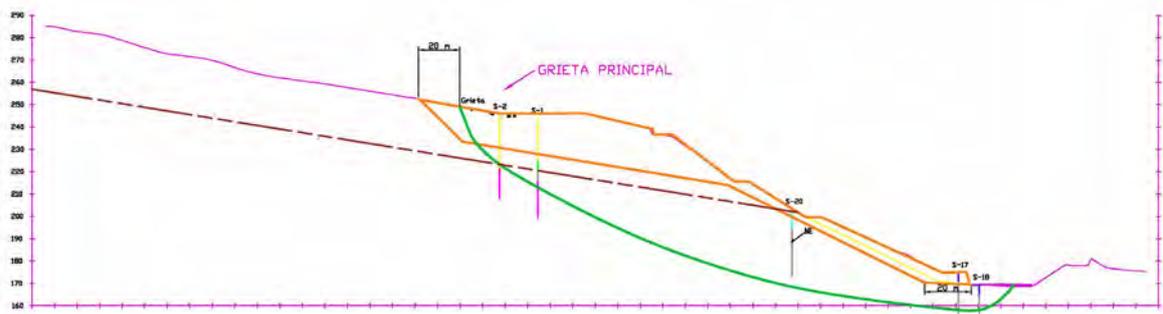
**Figura 15. Esquema de solución estabilizadora mediante movimiento de tierras**

En el pie del desmante se ha previsto excavar una banda de unos 20m paralela a la calzada (donde actualmente existe un muro de escollera). A partir de esta excavación se reperfila la excavación con una inclinación aproximada del 2H:1V, hasta intersectar con el plano que, siendo paralelo al contacto mármoles-filitas, se encuentra a unos 7,5-10m en la vertical por encima del contacto. Este espesor de mármol aporta un grado de confinamiento a las filitas para evitar su degradación y meteorización.

La inclinación del plano de excavación en mármoles es aproximadamente de unos 9° (similar, lógicamente, al contacto mármoles-filitas) y se extiende hasta que se intersecta con un plano de excavación 1H:1V que se sitúa unos 20m ladera arriba de las grietas.

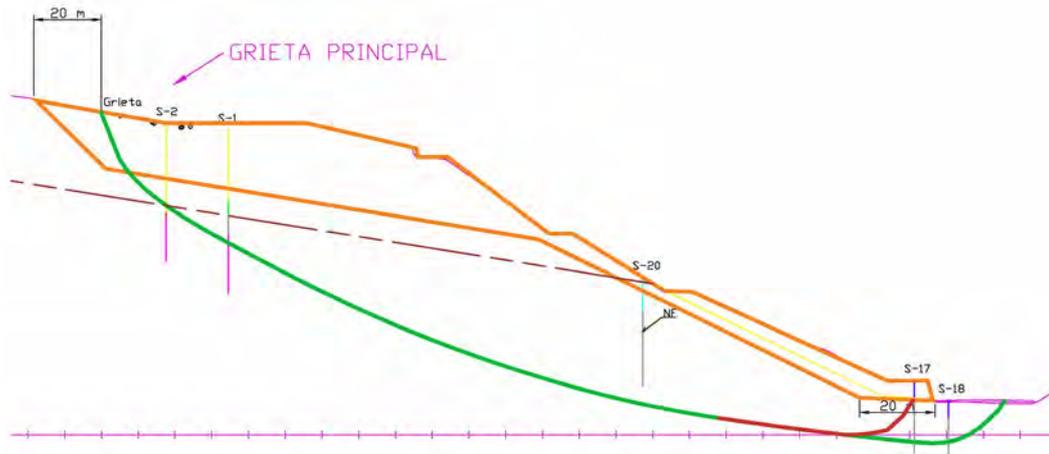
**Figura 16. Esquema conceptual del efecto de la “zona fusible”**

Con esta excavación en la zona de pie de la masa inestable se pretende crear una zona de debilidad (o “zona fusible”) al pie del desmante para desplazar la salida de la inestabilidad a esa banda evitando la situación actual en la que la salida de la cinemática de rotura alcanza la calzada de la autovía.

Por los motivos anteriores, la “zona fusible” se crea para forzar que la salida de la rotura se sitúe en la zona de 20m excavada paralela a la calzada (Figura 16), de forma que ésta no se vea afectada por la inestabilidad.

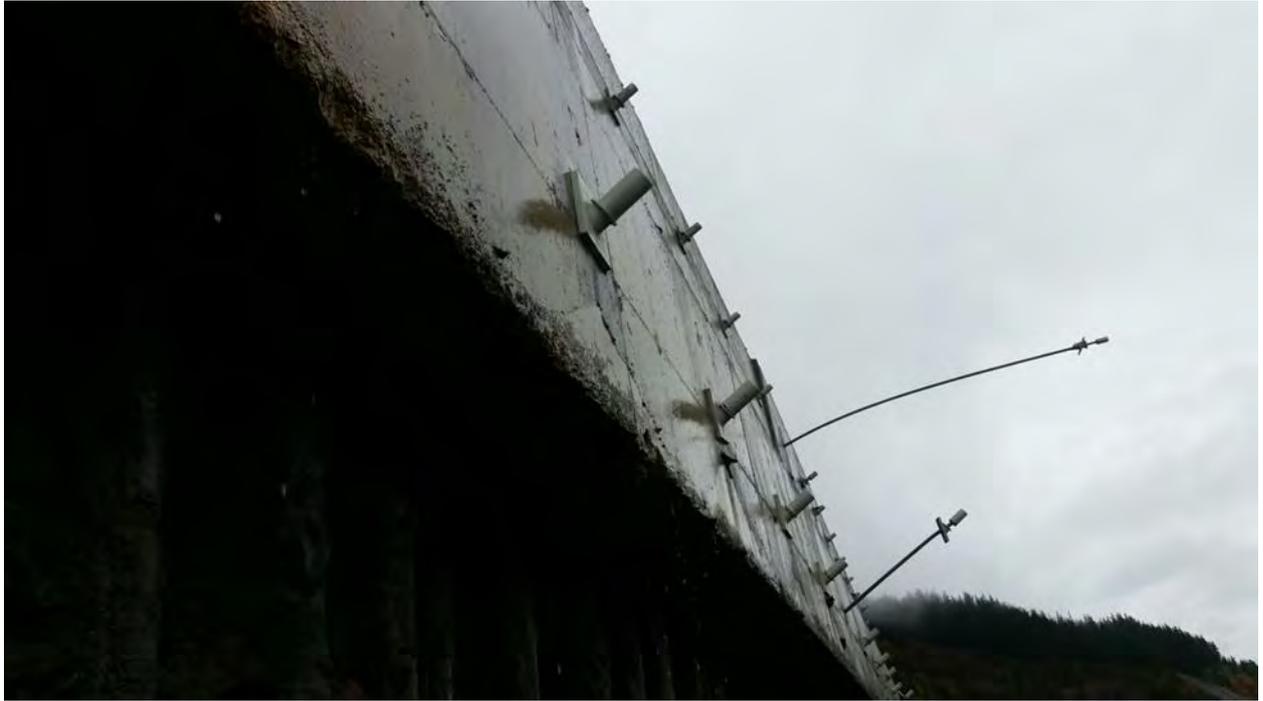
*Figura 22: Pantalla inferior. Rotura de anclajes.*

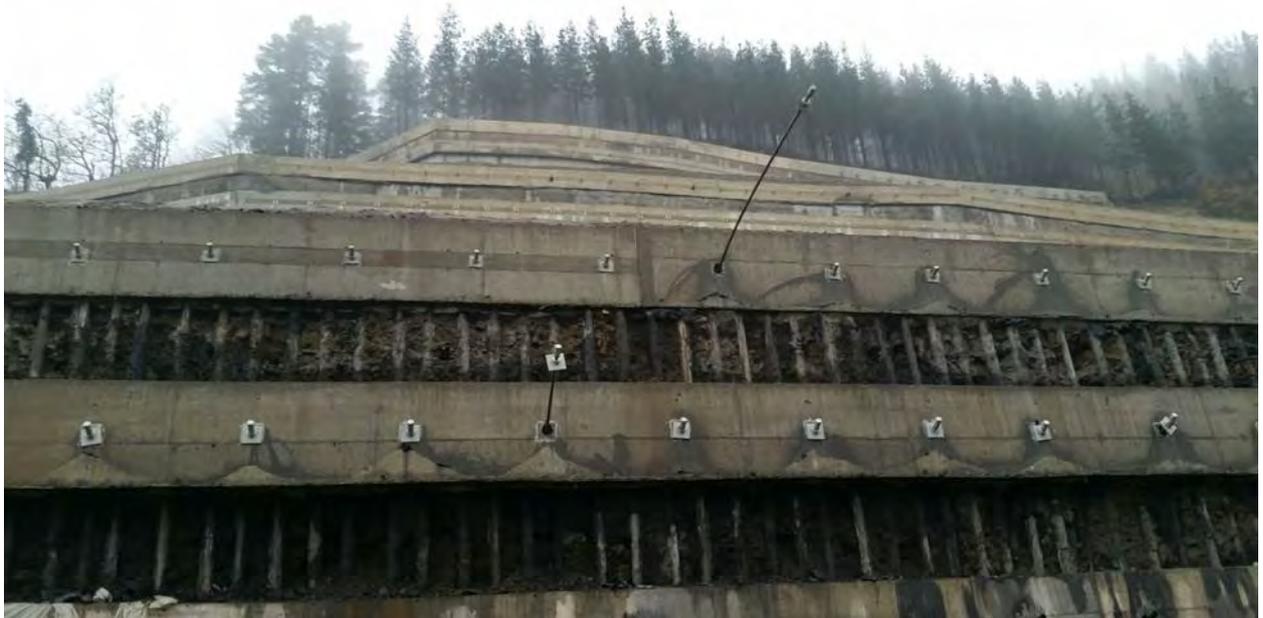
*Figura 23: Pantalla inferior. Rotura de anclajes.*

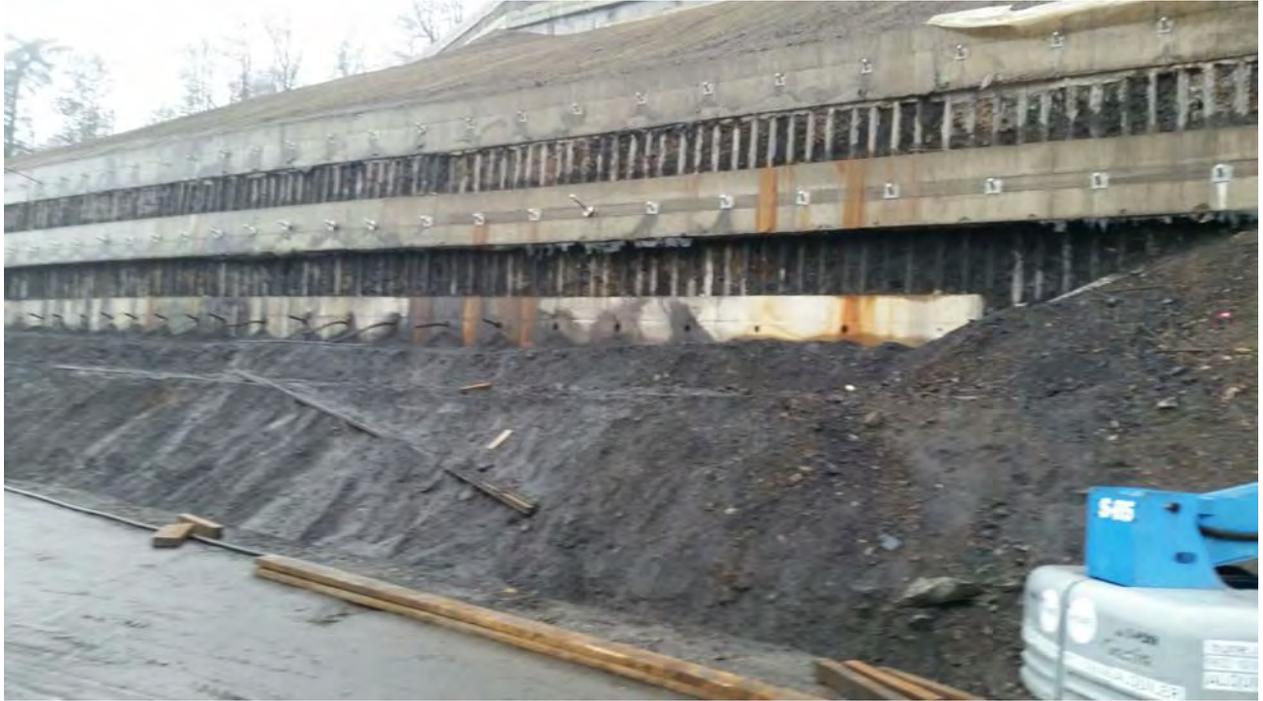
*Figura 24: Pantalla inferior. Rotura de anclajes. Situación previa al colapso.*

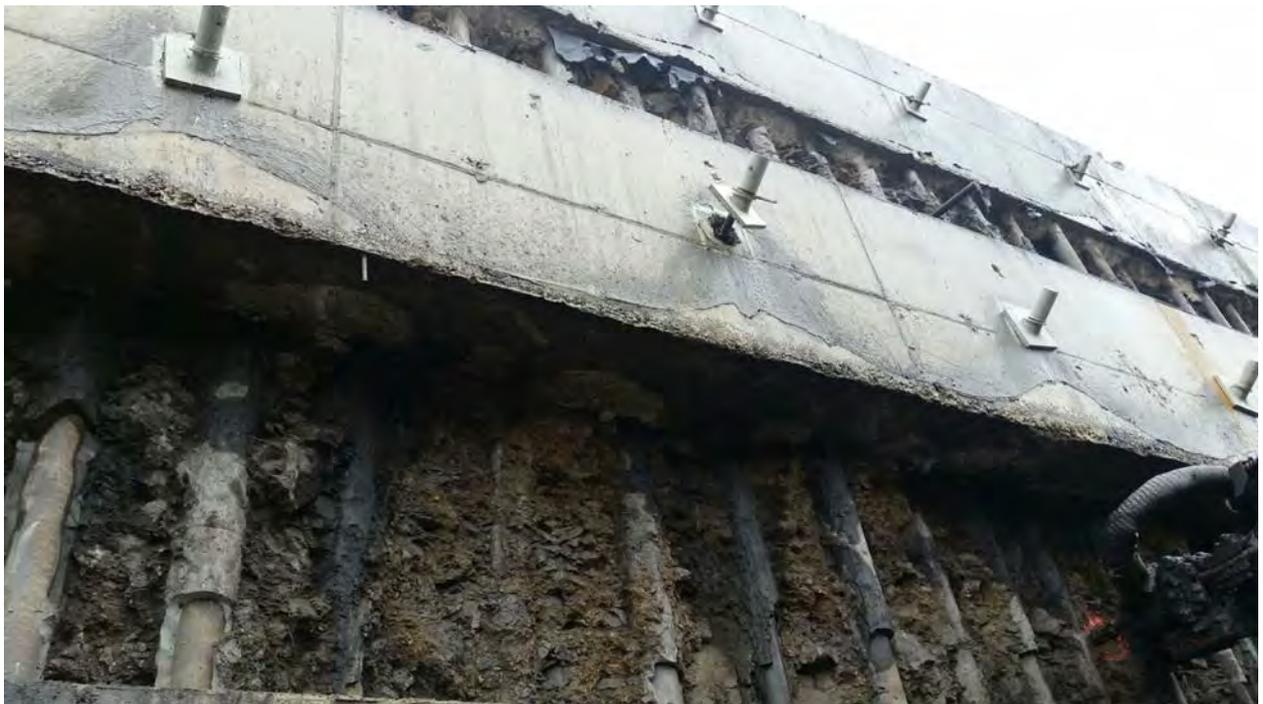
*Figura 25: Pantalla inferior. Rotura de anclajes. Situación previa al colapso.*

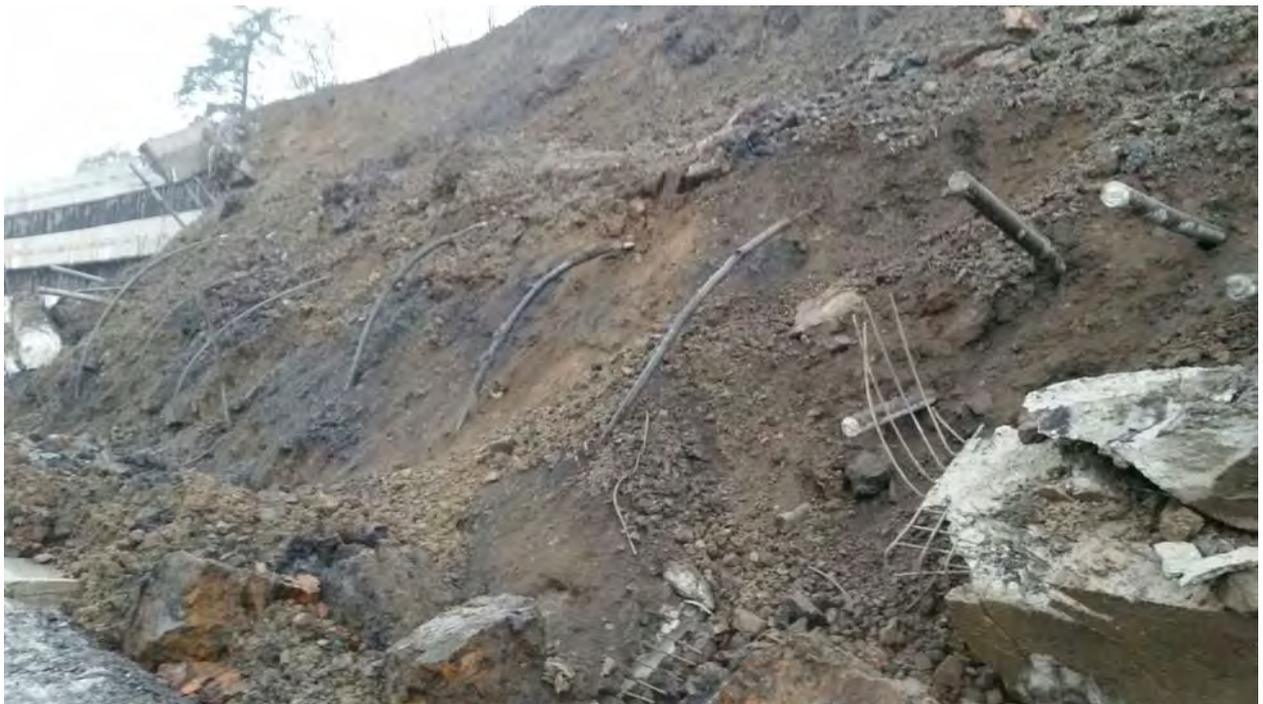
*Figura 30: Micropilotes deformados en la masa deslizada.*

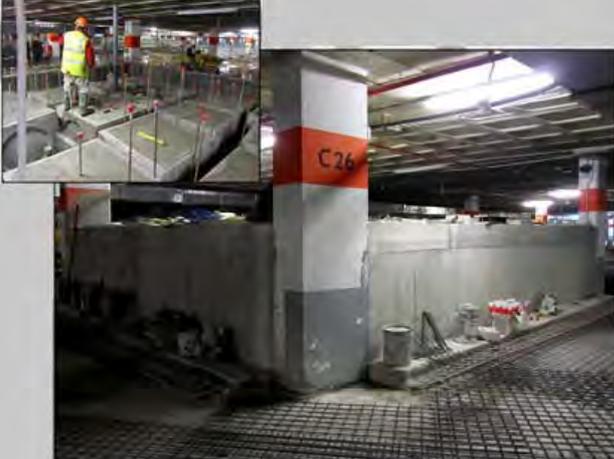
Rotura de losa en antigua cimentación de grúas.
