# JORNADAS TÉCNICAS SEMSIG-AETESS

## ACTUACIONES GEOTÉCNICAS PARA LA PROTECCIÓN Y REFUERZO DE TALUDES

**ACTUACIONES GEOTÉCNICAS  
PARA LA PROTECCIÓN  
Y REFUERZO DE TALUDES**

Madrid, 26 de Febrero de 2009

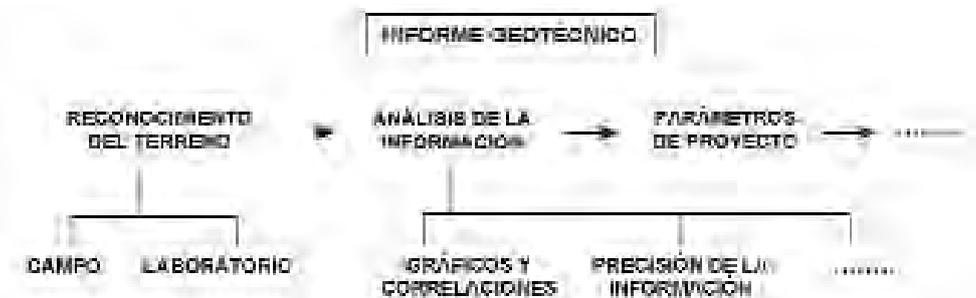
Figura 2. ESQUEMA DEL CONTENIDO DE UN INFORME GEOTECNICO.

En estas y generalmente en todas las guías de proyecto se indican los pasos formales necesarios para el estudio previo de un talud que se va a construir. El primer paso lo constituye el “informe geotécnico”. Su estructura se indica de forma esquemática en figura 2.

El esquema general del informe geotécnico correspondiente al proyecto de un determinado talud no difiere sustancialmente de otros informes geotécnicos dedicados a otros aspectos, como en caso de una cimentación; pero tiene un carácter específico en los detalles. La deformabilidad del terreno, por ejemplo, no tiene tanta importancia como la que puede tener en el proyecto de una cimentación superficial.

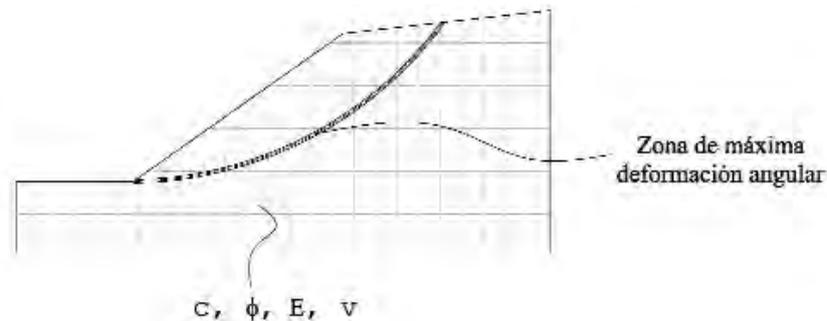
Figura 6. ESQUEMA SIMPLIFICADO DE UN MODELO NUMERICO.

Los datos de entrada permiten representar varias leyes de rotura (generalmente, en suelos se usa el modelo de Mohr-Coulomb con sus parámetros asociados de cohesión y rozamiento  $c, \phi$ ) y también diferentes leyes tensión-deformación.

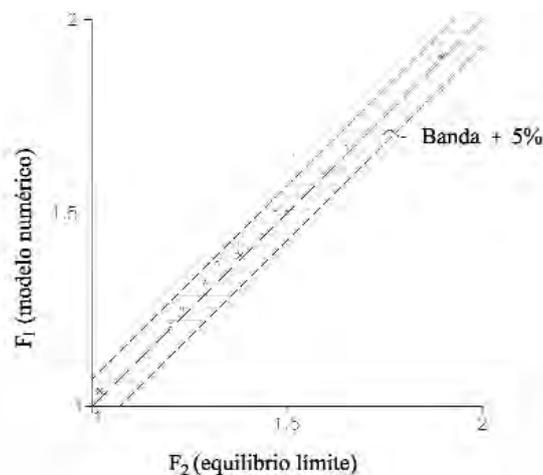
Figura 7. COMPARACION DE ALGUNOS EJEMPLOS RESUELTOS CON AMBOS METODOS.

La experiencia en el uso de estos programas irá desvelando las posibles divergencias de los métodos de cálculo. Sólo a modo de ejemplo se comparan algunos resultados de casos resueltos con dos programas comerciales basados en técnicas diferentes (Fig. 7). El valor  $F_1$  corresponde a un cálculo con equilibrio límite, y el valor  $F_2$ , a un cálculo del mismo caso con un modelo numérico en diferencias finitas.

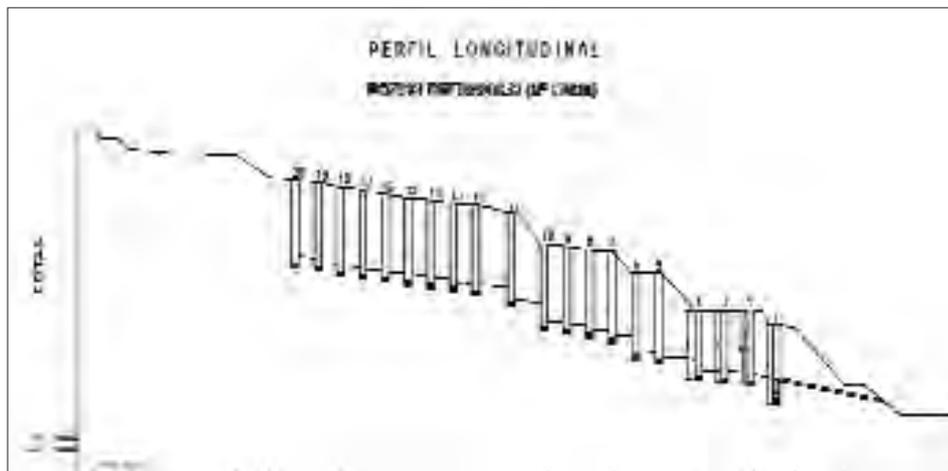
Figura 3.1. ESQUEMA DE PANTALLA DE POZOS DRENANTES.

Por tanto, resulta de una gran utilidad disponer de un sistema que permita la salida del agua al exterior por gravedad, sin que se interponga ningún sistema mecánico sensible a la interrupción de su funcionamiento de modo imprevisible. Y ello es posible conseguirlo mediante pozos de gran diámetro, conectados en su base por una tubería o conducción de modo que, con la debida pendiente hidráulica, conduzca el agua de unos pozos a otros por gravedad, hasta uno o varios denominados pozos «colectores», de los que finalmente se extrae el volumen total de infiltraciones (Fig. 3.1).

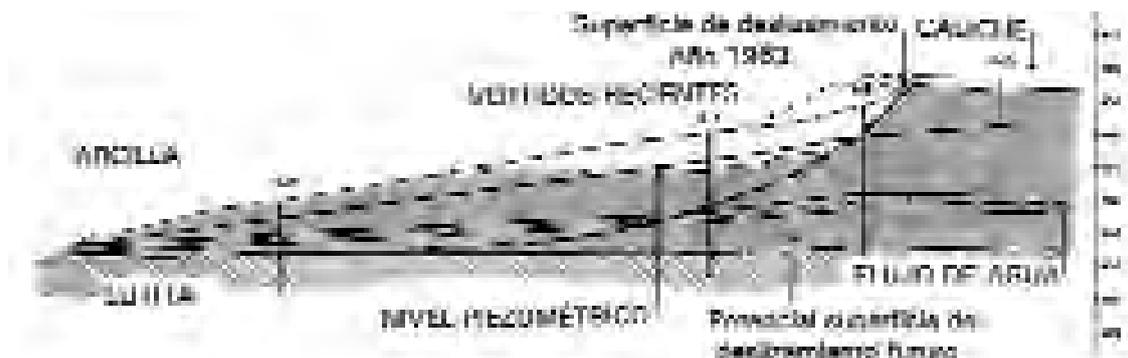
Figura 3.4. MODELO GEOTÉCNICO-GEOLÓGICO DE LA LADERA.

A partir de los datos obtenidos de la investigación geotécnica y de acuerdo con una serie de criterios litológicos, estructurales e hidrogeológicos basados en observaciones de campo, se elaboró un modelo litogeotécnico tipo del terreno, en el que se representan los espesores y disposición de las diferentes unidades litogeotécnicas presentes, así como los niveles piezométricos medidos, tal como puede verse en la figura 3.4.

- Vertidos:** Materiales de origen antrópico (fundamentalmente, escombros) que recubren el terreno natural con espesores variables de hasta 10 m.
- Caliche:** Suelo areno-limoso, mezcla de finos y tamaños gruesos, encostrado por alta carbonatación, de espesor variable entre 2 y 7 m, disponiéndose como plataforma que corona la ladera y sobre la que se asientan las edificaciones del pueblo.
- Unidad Geotécnica Superior:** Formación sedimentaria constituida por una alternancia de arcillas y calcarenitas.

Sin embargo, predominan las capas arcillosas, presentándose las calcarenitas en lentejones de espesores decimétricos que pueden llegar a métricos en ocasiones; su continuidad lateral puede estimarse de orden decamétrico.

- Unidad Geotécnica Inferior:** Constituida esencialmente por arcillas consolidadas (lutitas) con poco contenido en calcarenitas.

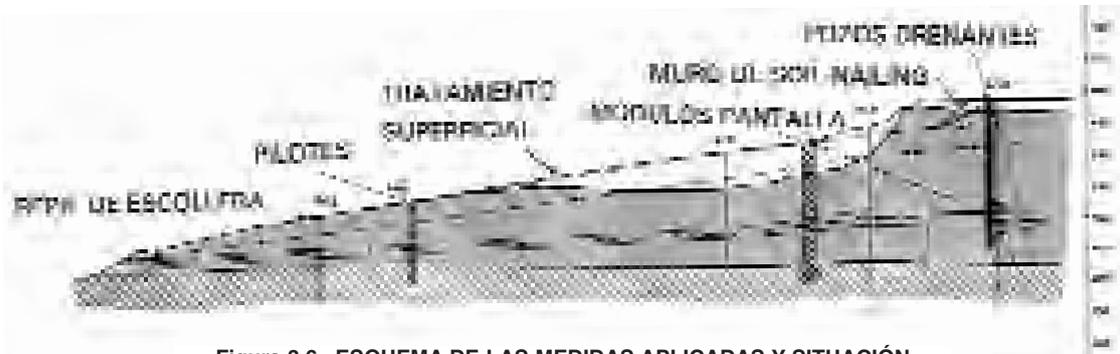
Figura 3.6. ESQUEMA DE LAS MEDIDAS APLICADAS Y SITUACIÓN DE LA PANTALLA DE POZOS DRENANTES.

Como parte de las medidas de estabilización profunda, se proyectó una «pantalla de pozos drenantes profundos», que interceptase los flujos profundos preferenciales que existen en la ladera, y que ejerciese un efecto de abatimiento del nivel piezométrico general.

La pantalla de pozos drenantes ejecutada comprende 22 pozos de 1.500 mm de diámetro y 50 m de profundidad que confluyen en un pozo colector.

En este caso, dadas las características topográfica de la ladera, no resultó factible comunicar la red de pozos con el exterior por una conducción subterránea, para evacuar el agua por gravedad, que hubiera requerido una longitud del orden de unos 400 m).

La conexión entre los pozos hacia el pozo colector se realizó con una inclinación del 1 % y a una profundidad de unos 45 m. El agua que se recoge en dicho pozo colector se evacúa mediante un dispositivo de bombas alojado en su fondo.

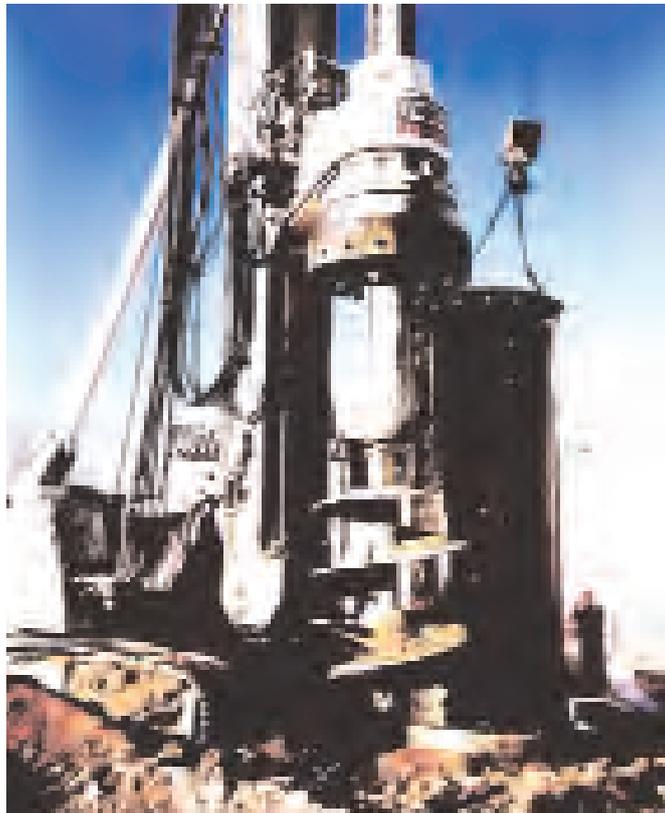
Foto 3.1.

En la fotografía 3.1 se puede observar la maniobra de perforación de un pozo, con la tubería de encamisado provisional al fondo, y en la foto 3.2, la pantalla de pozos ya finalizada, con las tuberías ranuradas todavía sin cortar en cabeza.

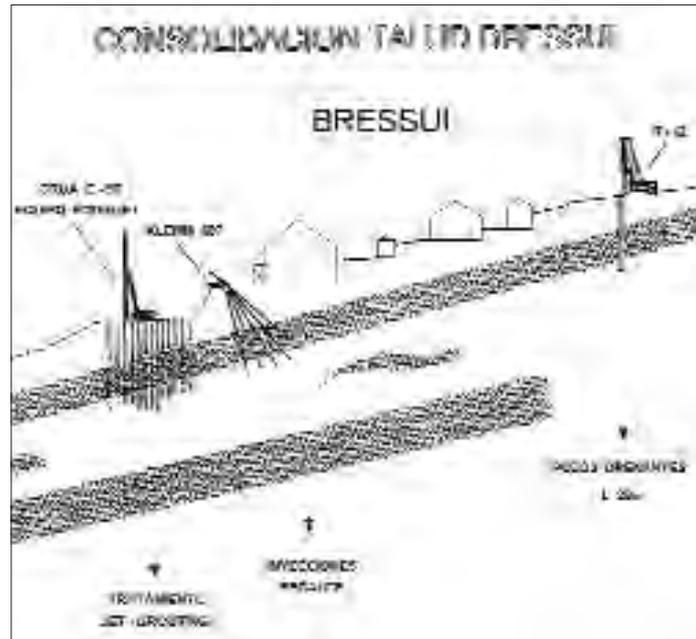
Figura 4.3. TIPOS DE TRATAMIENTOS APLICADOS (esquema).

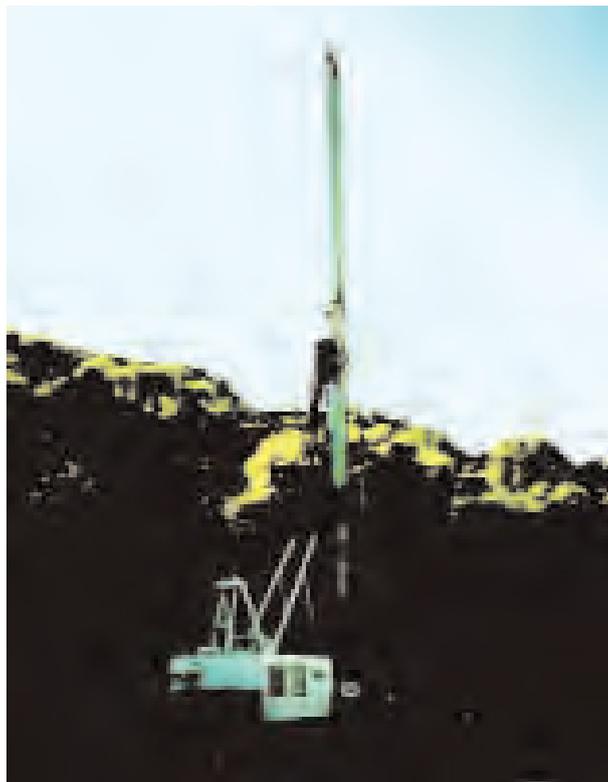
Foto. 4.1.

El tratamiento de *jet-grouting* se implantó en la plataforma geomorfológica inferior (en la foto 4.1 se observa la máquina ejecutando una columna), que precisamente resulta muy apropiada para alcanzar la «capa negra» y que es la que se considera básico tratar (véase «Perfiles litológicos»), al condicionar la franja por la que se canalizaban preferentemente los movimientos del terreno (y que subsiguientemente repercuten en las edificaciones anejas).

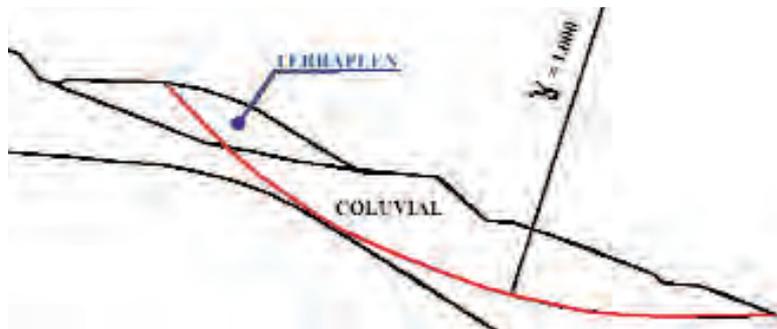
Figura 4.8. ANALISIS RETROSPECTIVO DE LA ROTURA.

Los parámetros resistentes del nivel coluvial de arcillas y gravas se determinaron a través del análisis retrospectivo de la rotura (Fig. 4.8), habiéndose obtenido una cohesión de  $C = 0,84 \text{ ton/m}^2$  y un ángulo de rozamiento interno de  $\varphi = 18^\circ$ .

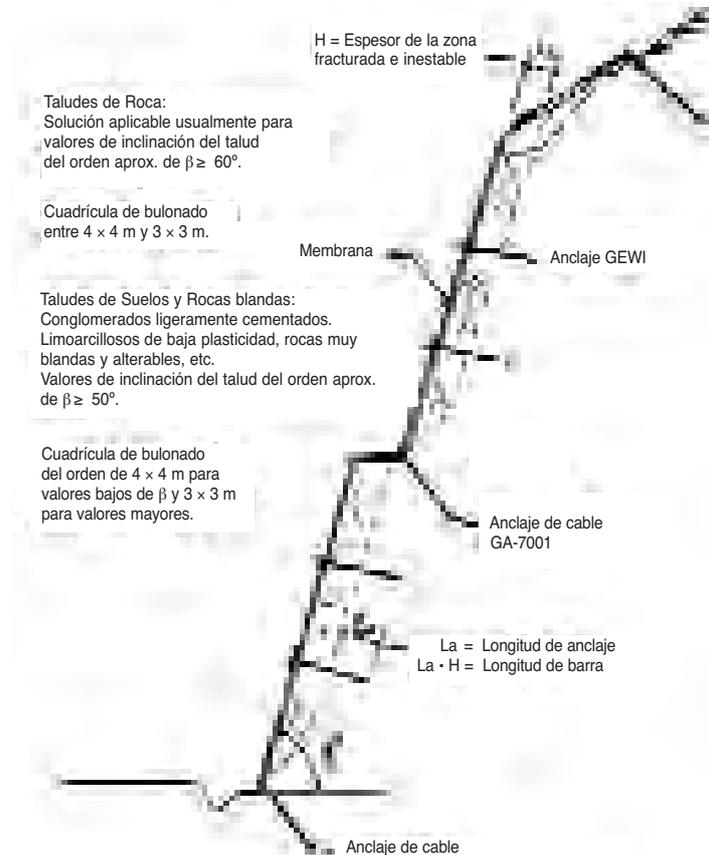
Figura 5.2. ESQUEMA DE APLICACION PARA SOPORTE DEL MATERIAL FRACTURADO SUPERFICIAL.

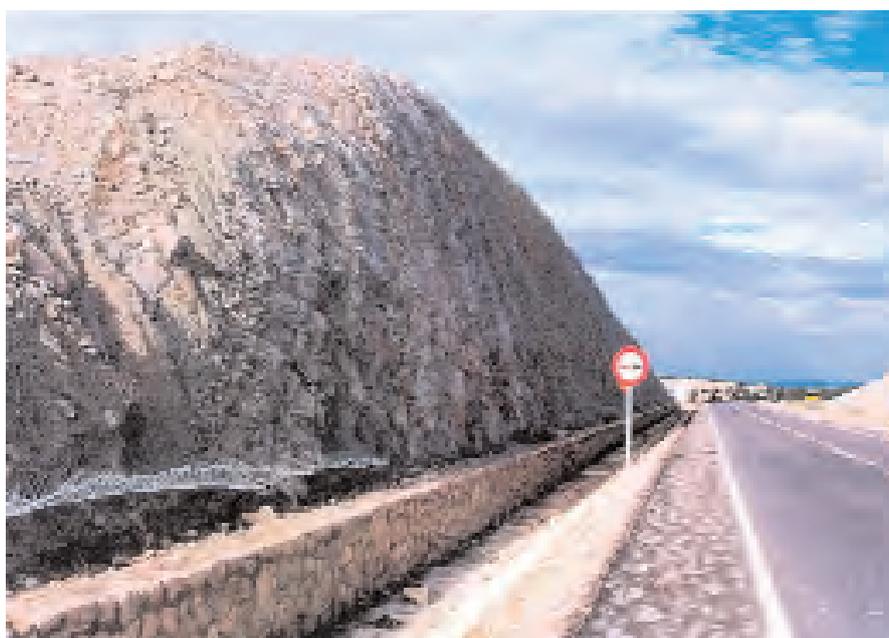
Foto 5.1.

El sistema está constituido por una malla de alambre de acero galvanizado trenzado, elementos de fijación en la coronación del talud y un contrapeso o cable de sujeción en el pie (Fig. 5.7).

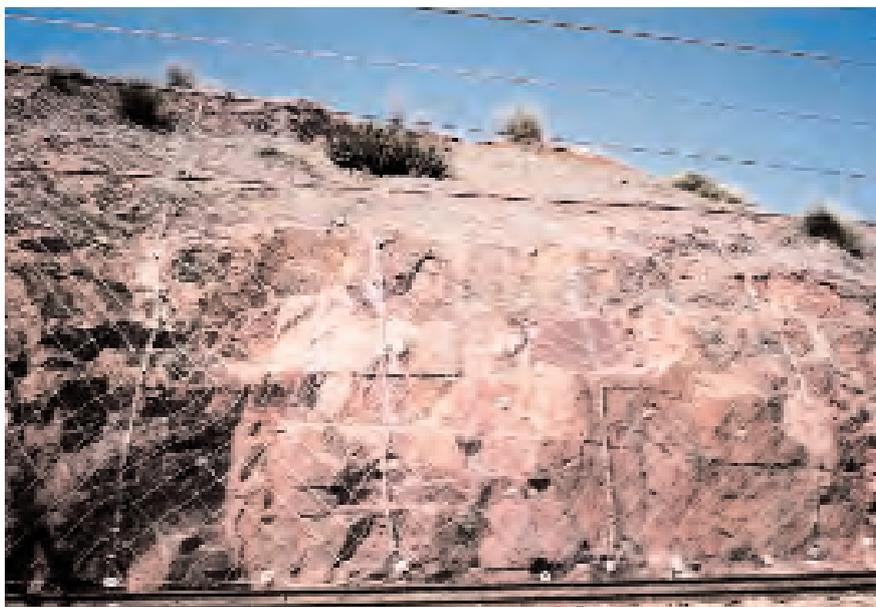
Foto 5.3.

En esencia, es un sistema destinado a evitar el movimiento de los desprendimientos rocosos de cierta magnitud de una ladera o desmonte, ejerciendo simultáneamente, dada su elevada capacidad portante con relación a las mallas, un efecto de estabilización superficial significativo, a la vez que se disminuyen los procesos erosivos (Fotos 5.3 y 5.4).

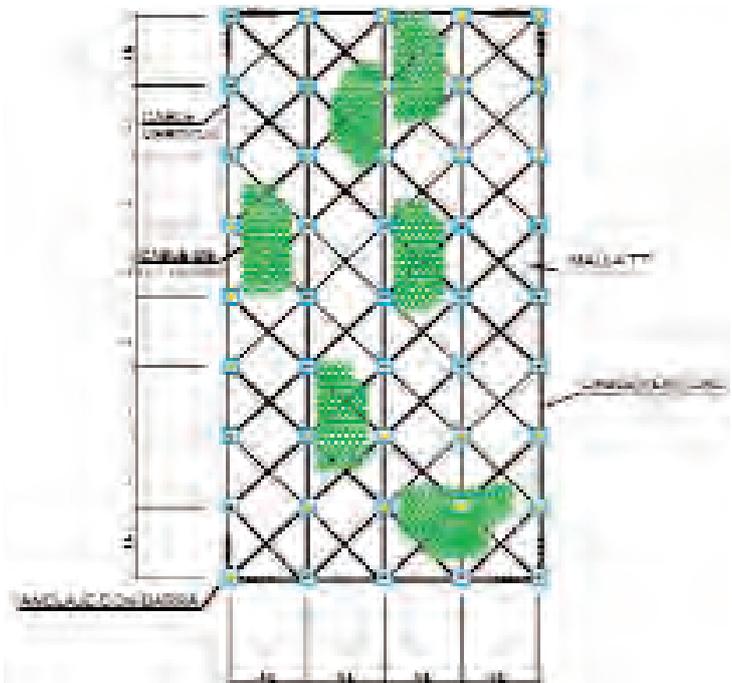
Figura 5.13. ESQUEMA GENERAL DE UNA RED DE CABLES CON MTT.

Las redes se construyen fundamentalmente con cables de acero de 8 mm de diámetro y luces que varían entre 200 y 400 mm. Están formadas por paños fabricados con un cable único y fijadas las intersecciones de los cables con grapas antideslizantes o nudos (Fig. 5.13).

La malla de triple torsión tiene como función el cierre del espacio entre los rombos de cables de la red de cables, para prevenir la caída de pequeños elementos y servir como elemento de soporte de las redes de cables durante el proceso de montaje. Se instala adosada al terreno.

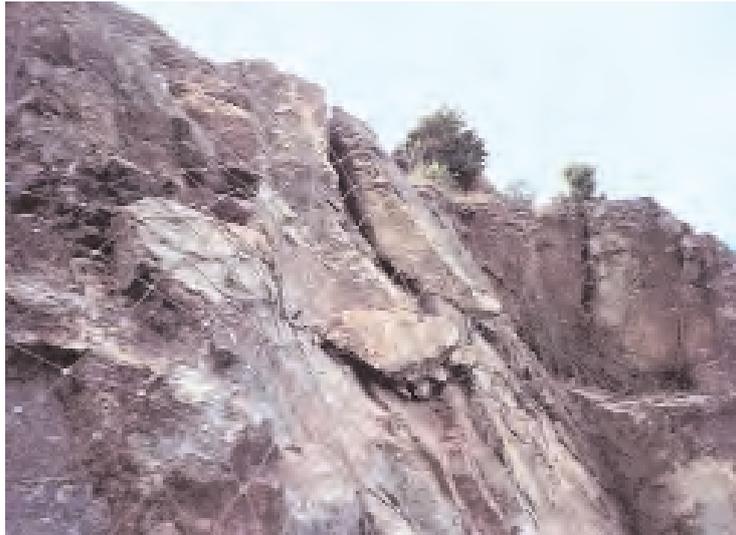
Foto 5.5.

Las fotografías 5.5 y 5.6 ilustran muy detalladamente cómo las redes se utilizan para sujetar bloques o cuñas sueltas, con gran probabilidad de poder sufrir desprendimientos, estableciendo una distribución de anclajes perimetrales que fija la red de cables a la roca estable y quedando alojada la masa inestable en el interior del «embolsamiento» así conformado.

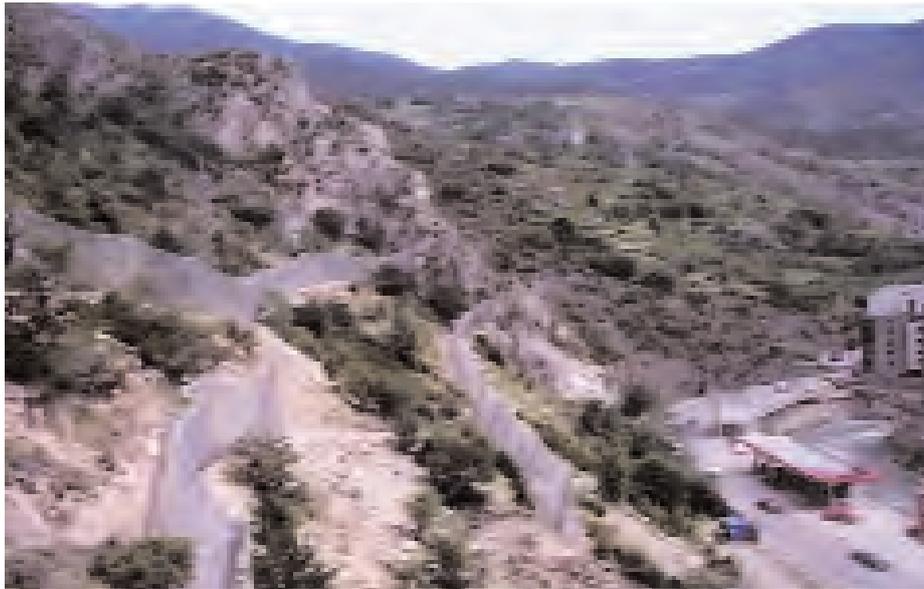
Foto 5.7.

En la actualidad, como se ha comentado, las barreras dinámicas pueden llegar a alcanzar umbrales de energía que van desde 500 a 5.000 kJ y alturas desde 3 a 6-7 m. A veces hay que disponer varios niveles de barreras, escalonadamente (Foto 5.7).

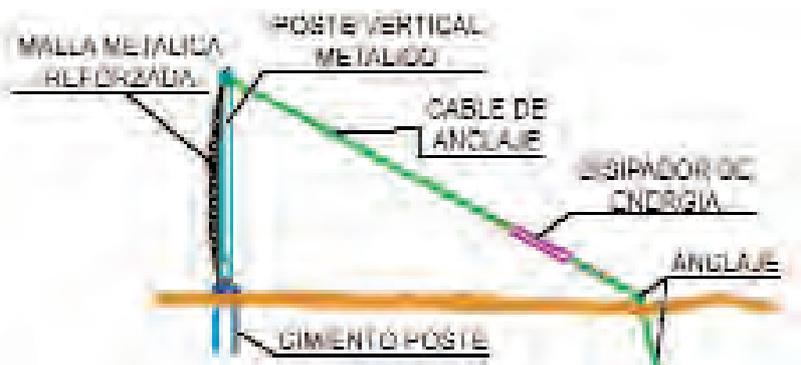
- **Anillos de frenado** (o dispositivos similares): Anillos especiales de tubo de acero galvanizado destinados a la disipación de energía por deformación plástica (Figs. 5.17 y 5.18).

Figura 5.18. DISIPADORES DE ENERGÍA POR «CORTE».

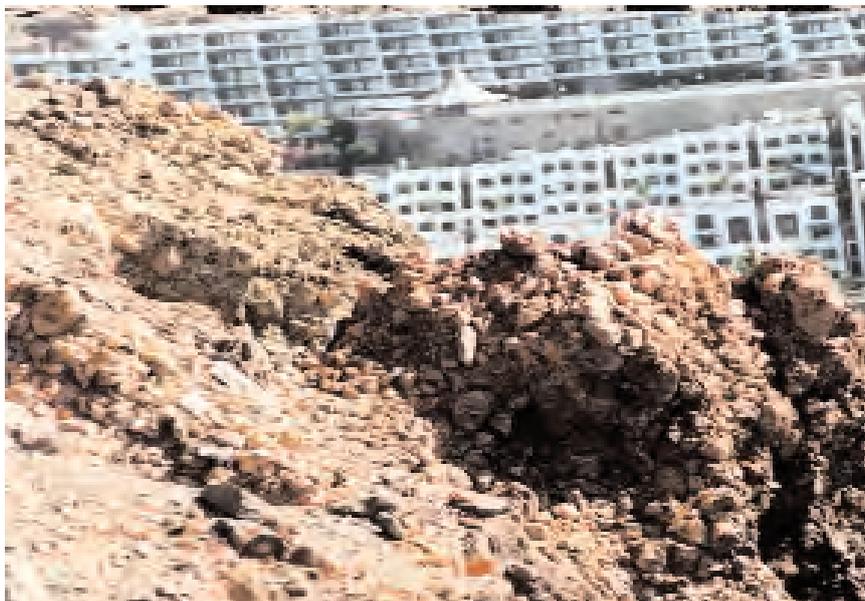
Foto 6.2.

En la fotografía 6.1 se aprecian la disposición subhorizontal, la morfología canaliforme de la colada fonolítica y las irregularidades del contacto parte escoriácea/masiva, así como el socavamiento existente en la base del talud (coladas ignimbríticas), coincidente con el eje de la acanaladura que rellenó la colada fonolítica (en la fotografía 6.2 se muestra un aspecto de la colada fonolítica).

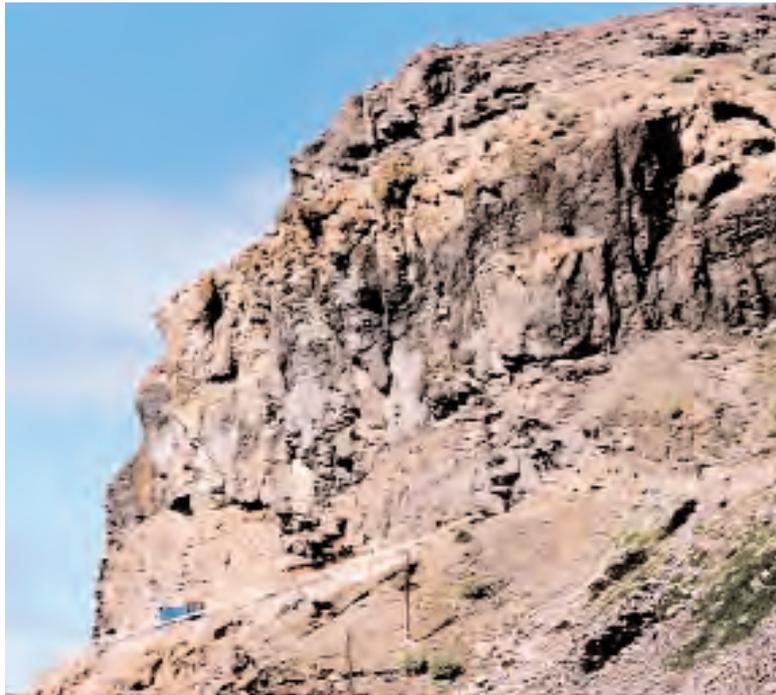
Foto 6.3.

Finalmente en la fotografía 6.3, aparte de las características generales antes señaladas, se observa con claridad el socavamiento existente en la base del talud correspondiente a las coladas ignimbríticas de la formación traquítico-ríolítica, coincidente con el eje de la acanaladura que rellenó la colada fonolítica.

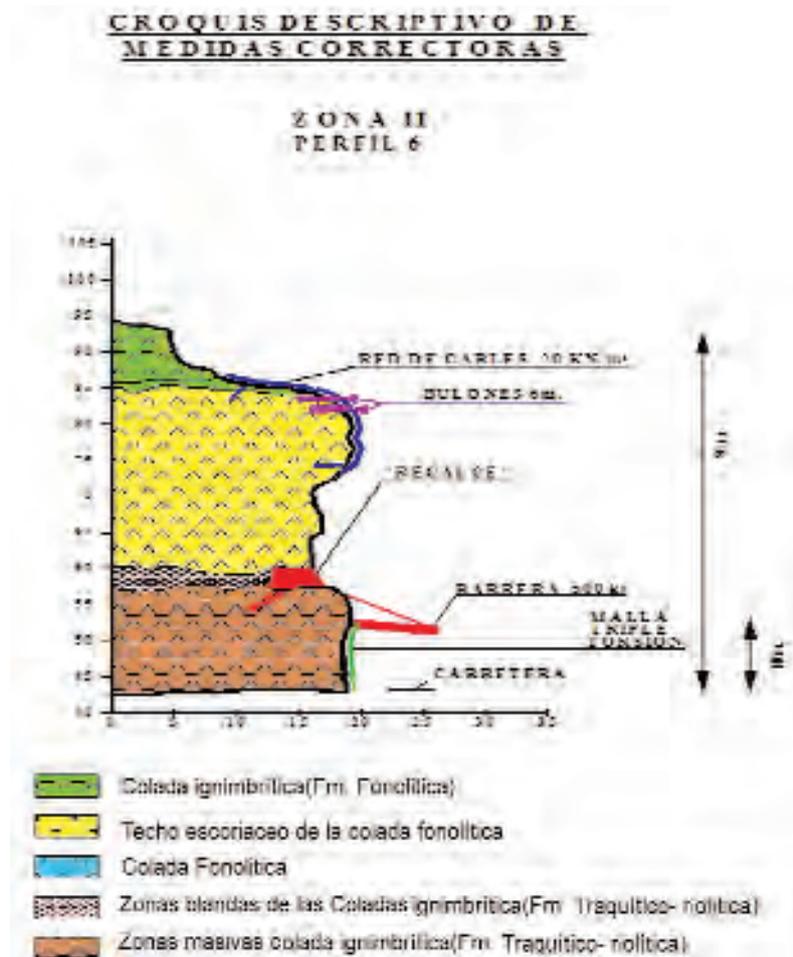
Figura 6.6. MEDIDAS DE ESTABILIZACION: ZONA II, PERFIL 6.

Por otra parte, en la zona donde no se dispone de barrera dinámica por la menor altura del cantil, se trata la superficie total del mismo mediante redes de cables, distinguiendo dos capacidades, según se trate de las zonas de mayor altura (sobre el nivel blando erosionado) o de la restante. En el primer caso, se adopta una red de 15 kN/m<sup>2</sup> de capacidad, y en el segundo, la red tendría una capacidad de 10 kN/m<sup>2</sup>.

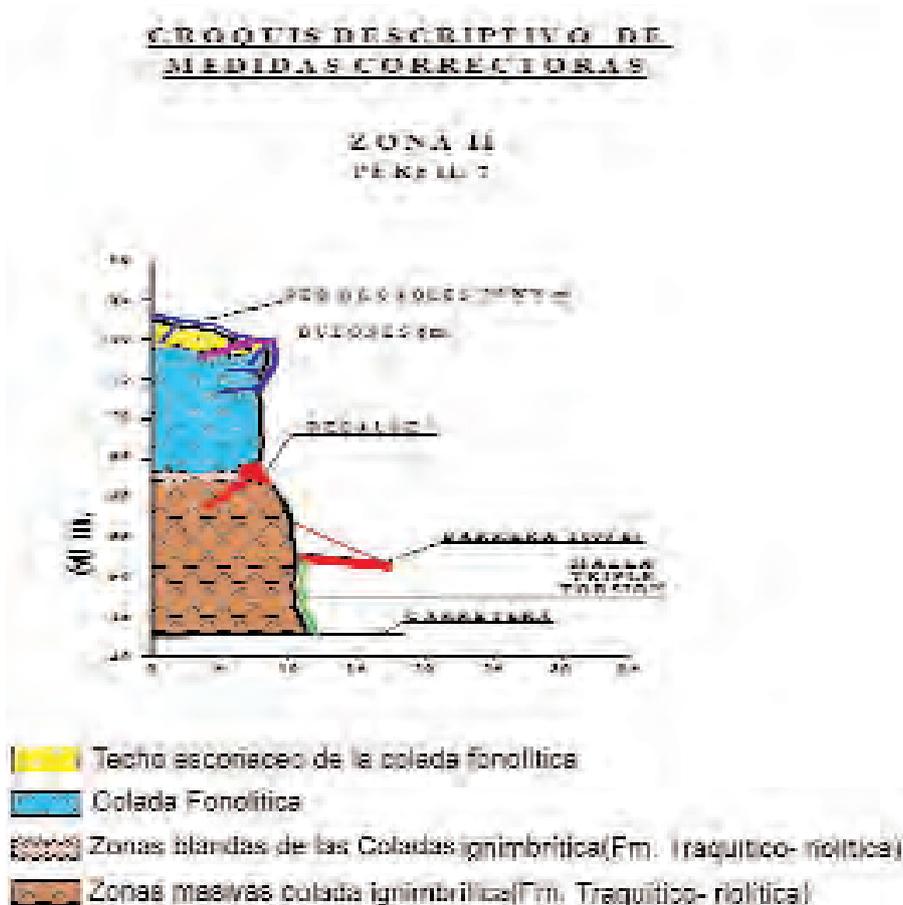
Figura 6.7. MEDIDAS DE ESTABILIZACION: ZONA II, PERFIL 7.

Por último, debemos recordar la conveniencia de incrementar la seguridad disponible en las zonas donde se ha observado la presencia de grietas en coronación, mediante el cosido con bulones largos, de unos 6 m, distribuidos en una malla de unos 2,5 m de lado.

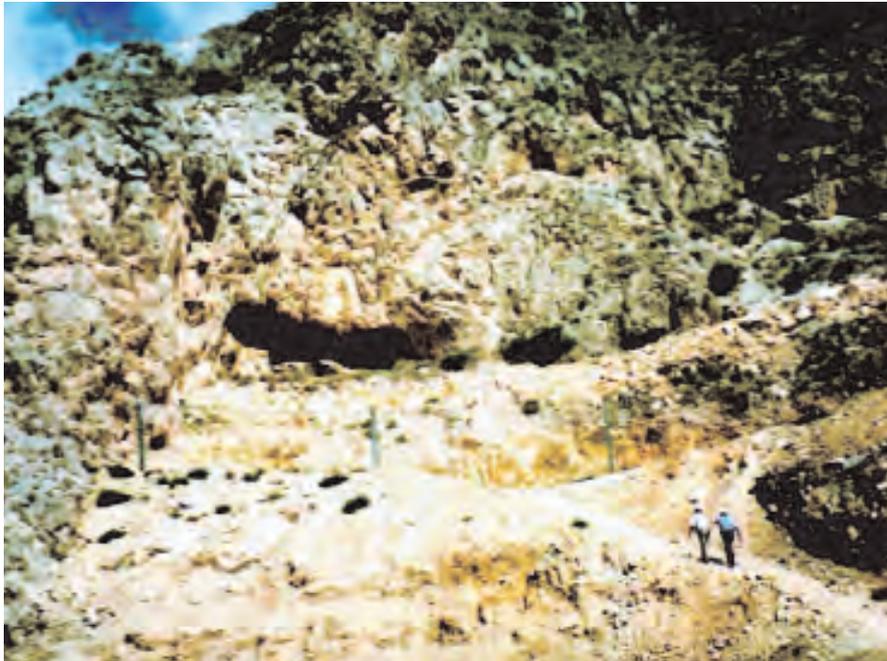
Foto 6.4.

Por otra parte, la ladera queda rematada por un gran cantil rocoso (Foto 6.4), con grandes masas rocosas inestables, que ya ha producido históricamente desprendimientos de grandes volúmenes, llegando a afectar en el pasado no muy lejano a alguna vivienda (Foto 6.5).

Cabe señalar que las condiciones estructurales del macizo dolomítico resultaban muy desfavorables desde el punto de vista del riesgo de desprendimientos de masas rocosas, debido a la existencia de varias familias de juntas (que originan planos verticales transversales y paralelos al eje longitudinal del cantil, y otros buzando unos 45° hacia el exterior de ladera), lo cual conlleva la generación de cuñas y bloques de grandes tamaños, en condiciones metaestables.

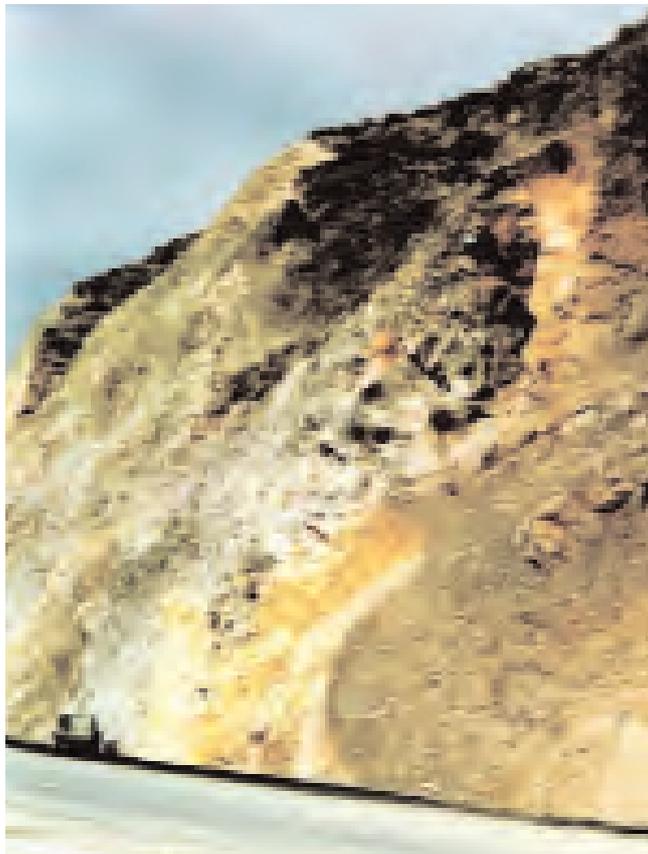
Foto 6.6.

En el primer caso se recurrió a implantar medidas cuyo objetivo era fijarlos al terreno estable de su entorno más próximo, empleando para ello técnicas basadas en el bulonado (cosido de bloques o zonas inestables), junto al «recalce» o restitución (relleno) de zonas desprendidas mediante gunita para regenerar una geometría estable (Foto 6.6).

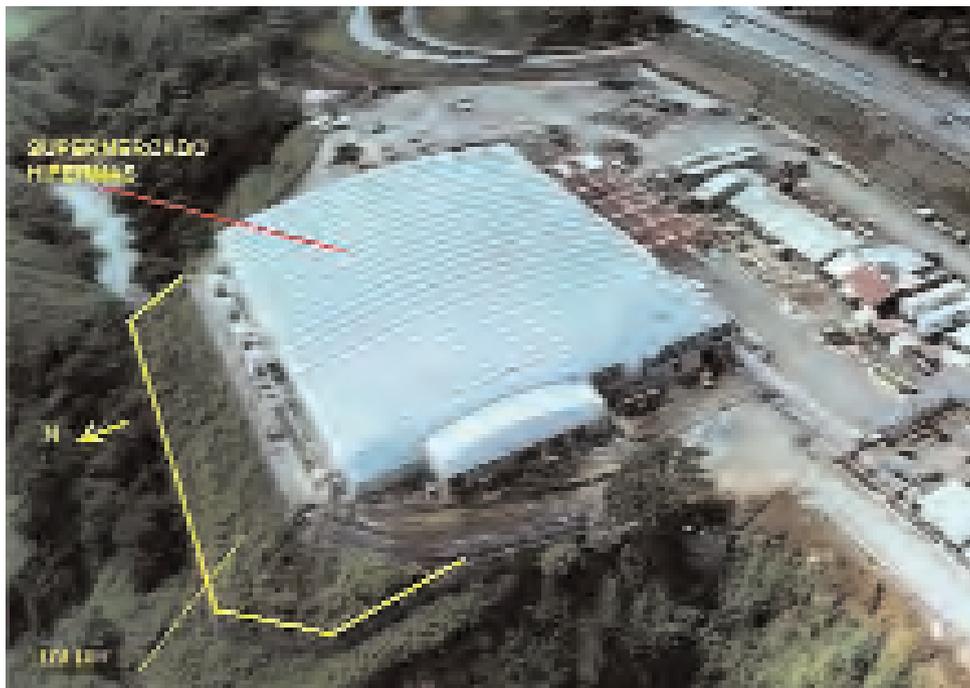
Figura 3. VISTA GENERAL DE LA NAVE UNA VEZ FINALIZADA.

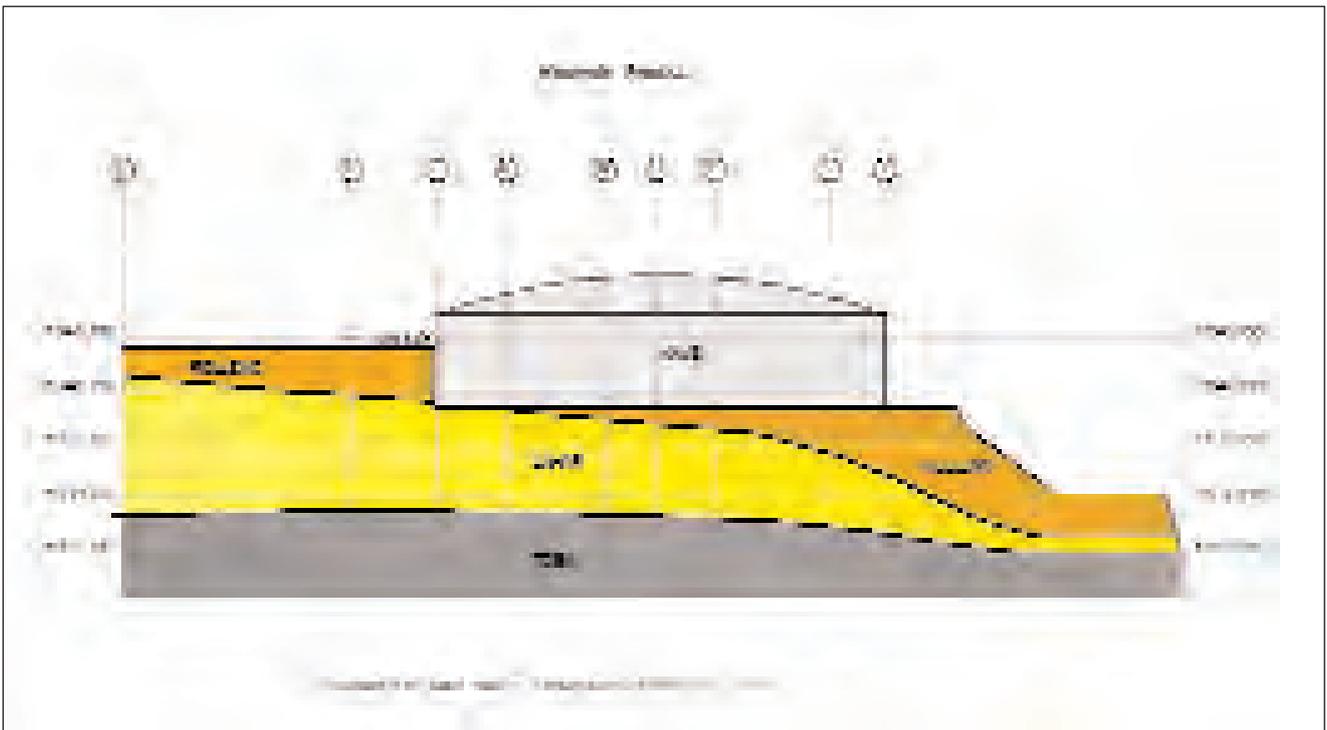
Figura 4. CORTE LITOLÓGICO.

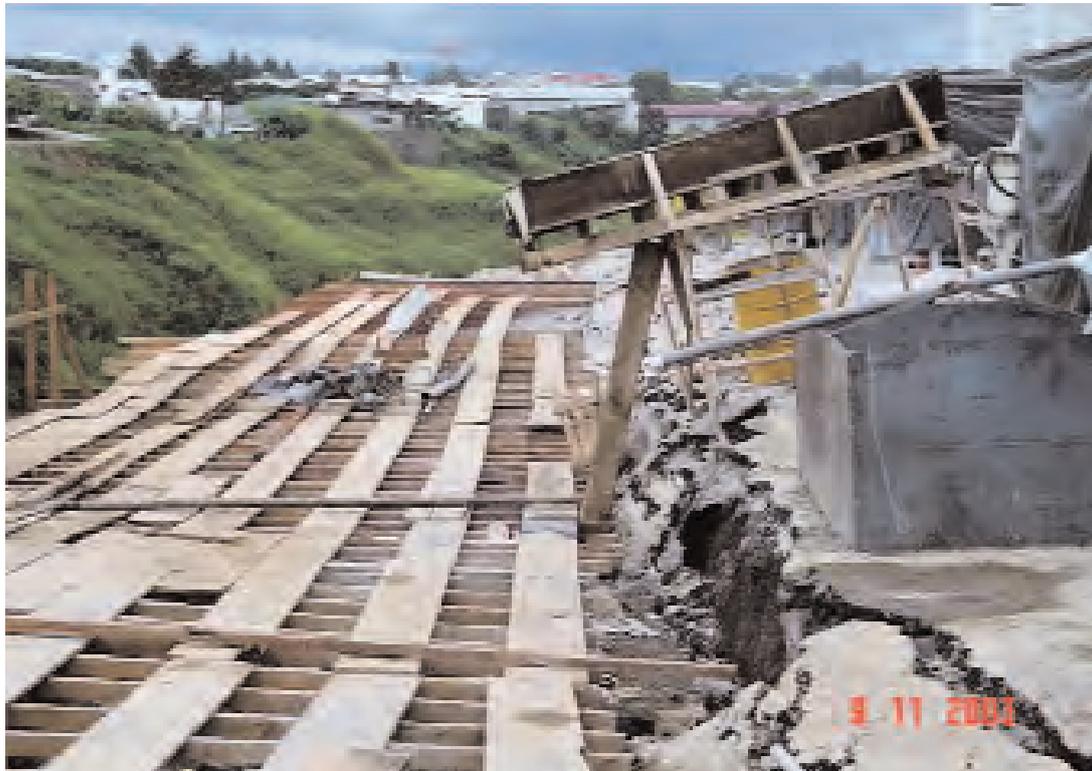
Figuras 5 y 6. DESLIZAMIENTO DEL 12 DE NOVIEMBRE DE 2003.

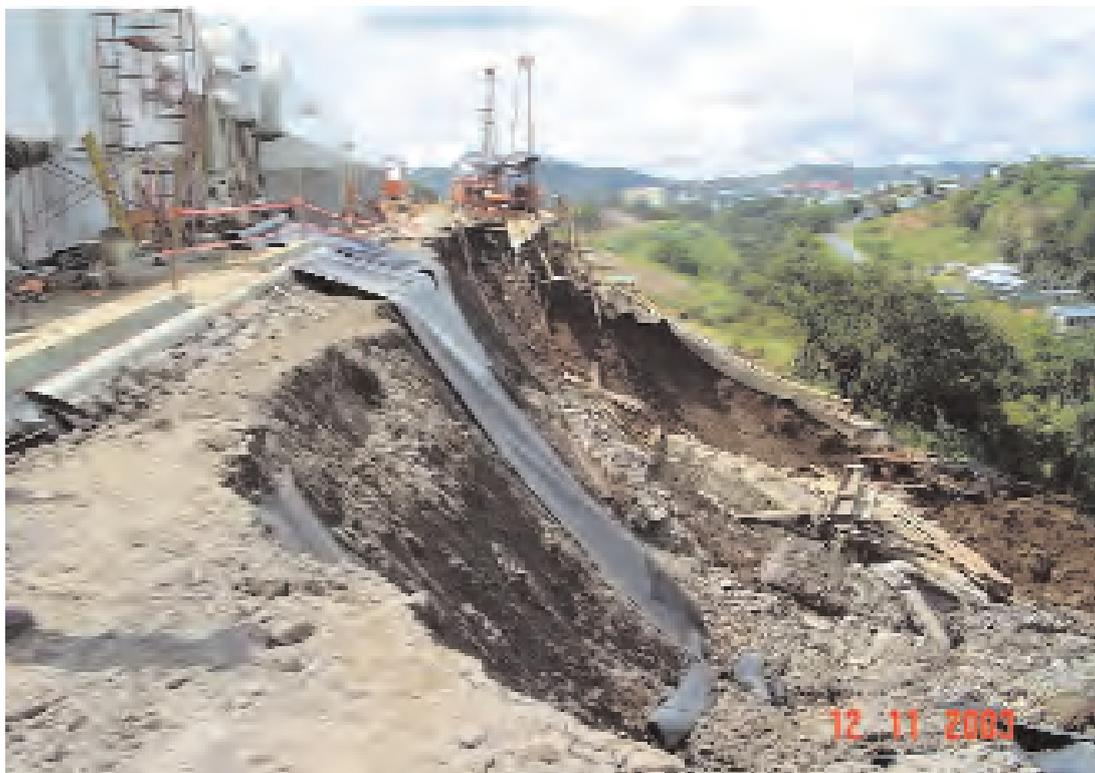
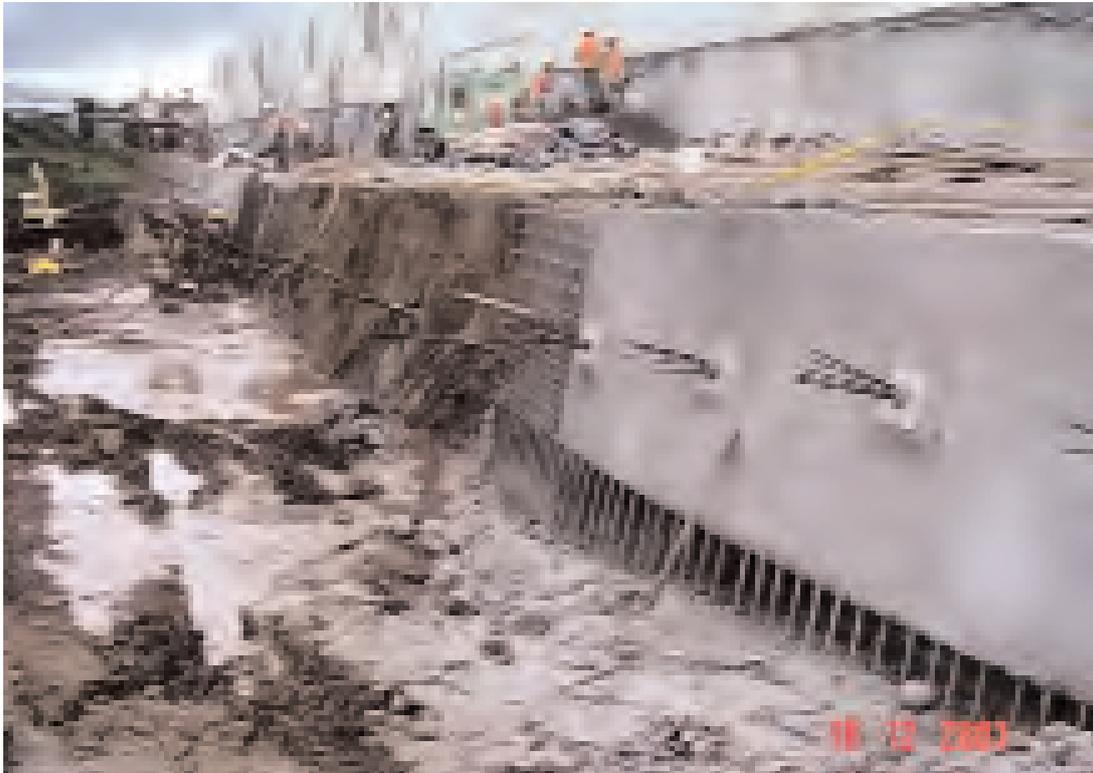
Figuras 7 y 8. TRABAJOS DE MITIGACIÓN.

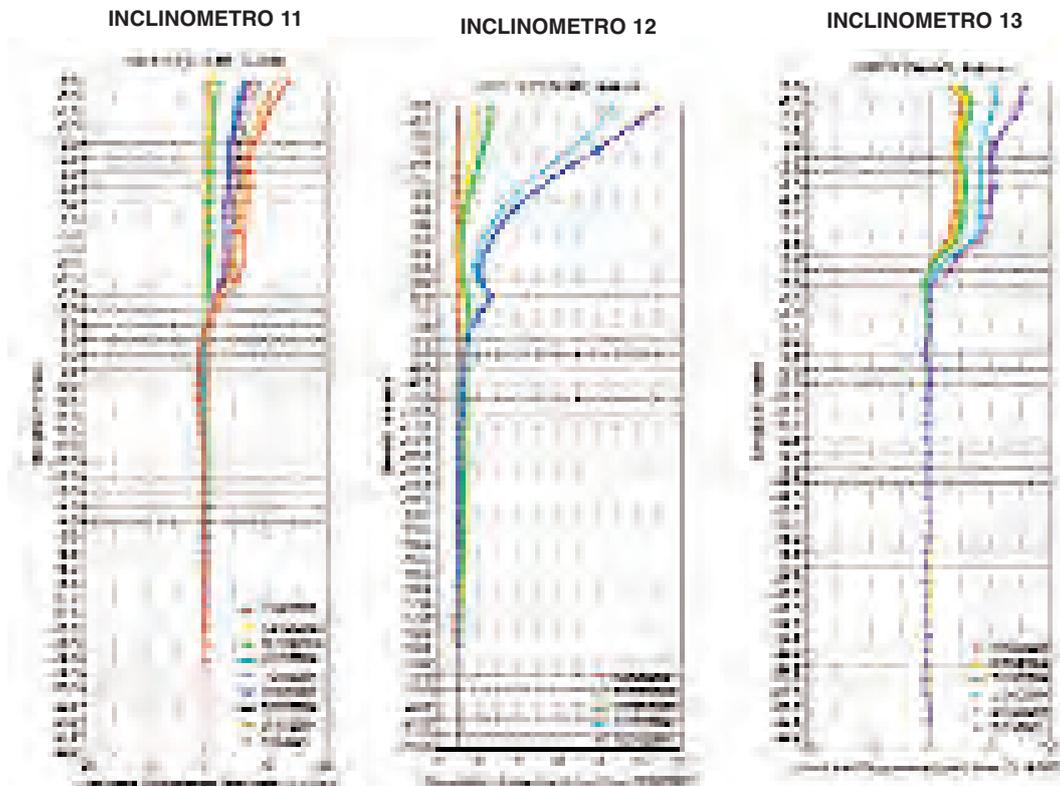
Figuras 10, 11 y 12. LECTURAS DE LOS INCLINÓMETROS.

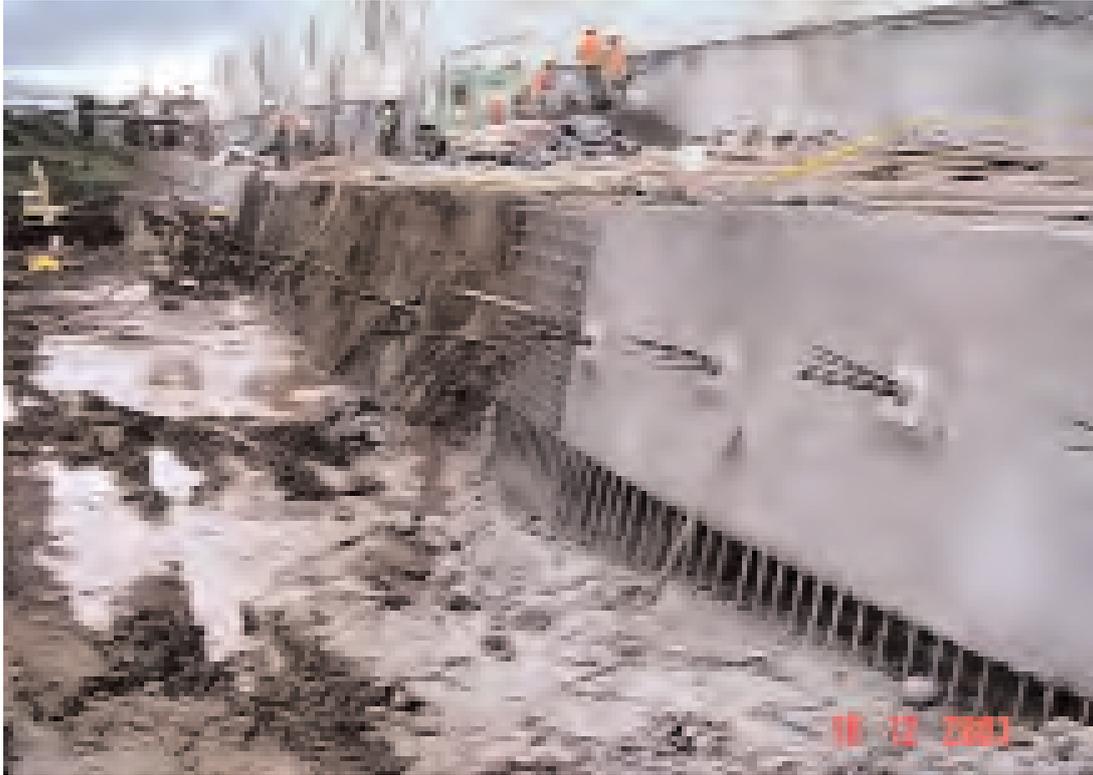
Figura 18. SANEAMIENTO Y EJECUCION DE ANCLAJES (1ª fila).

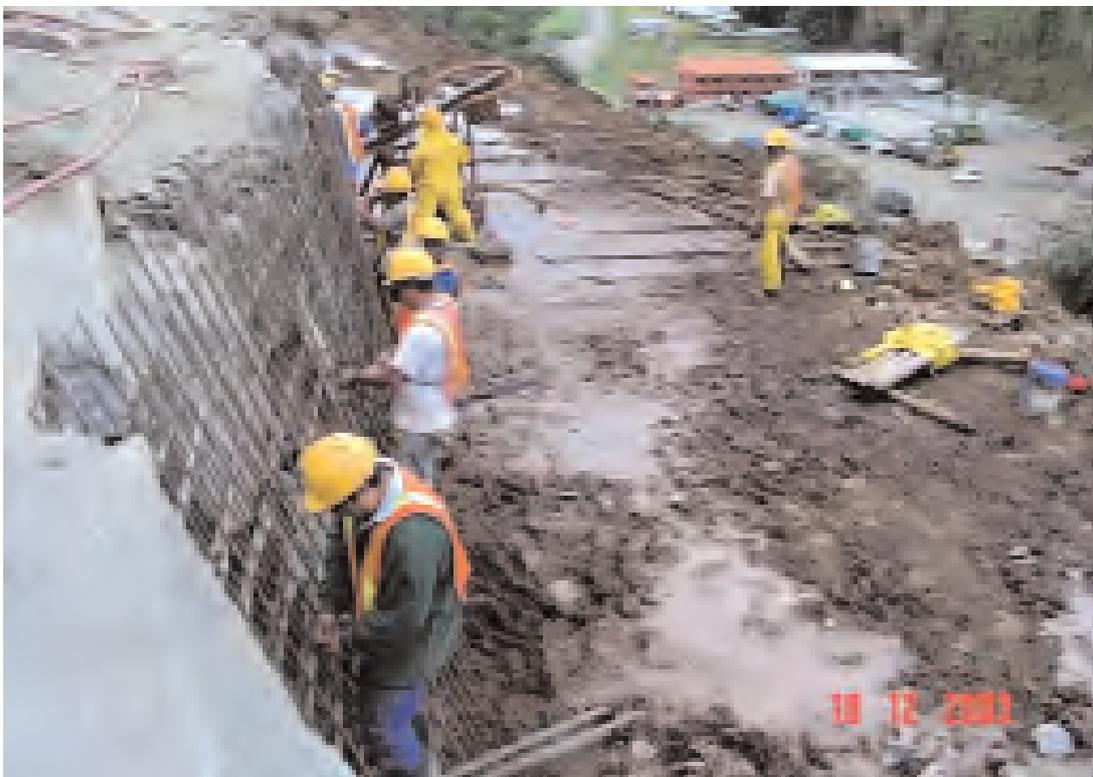
Figura 19. COLOCACION DEL ACERO DEL MURO (1ª fila).

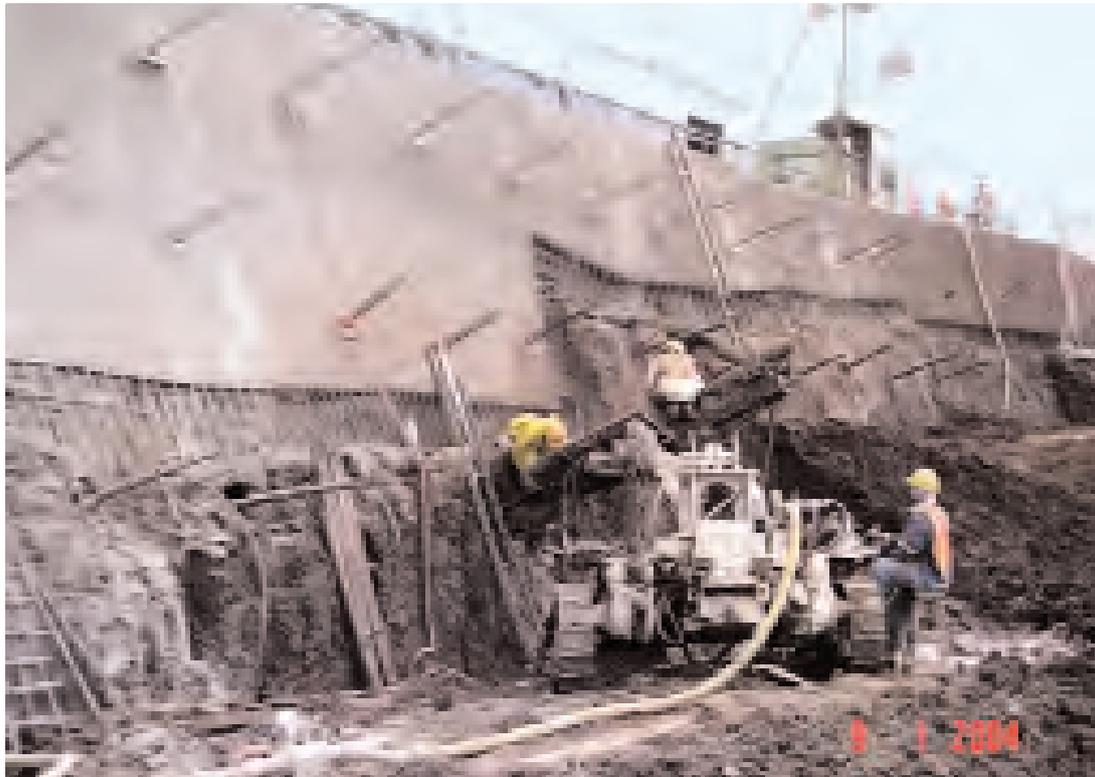
Figura 20. PERFORACION DE ANCLAJES (3ª fila, parte central).

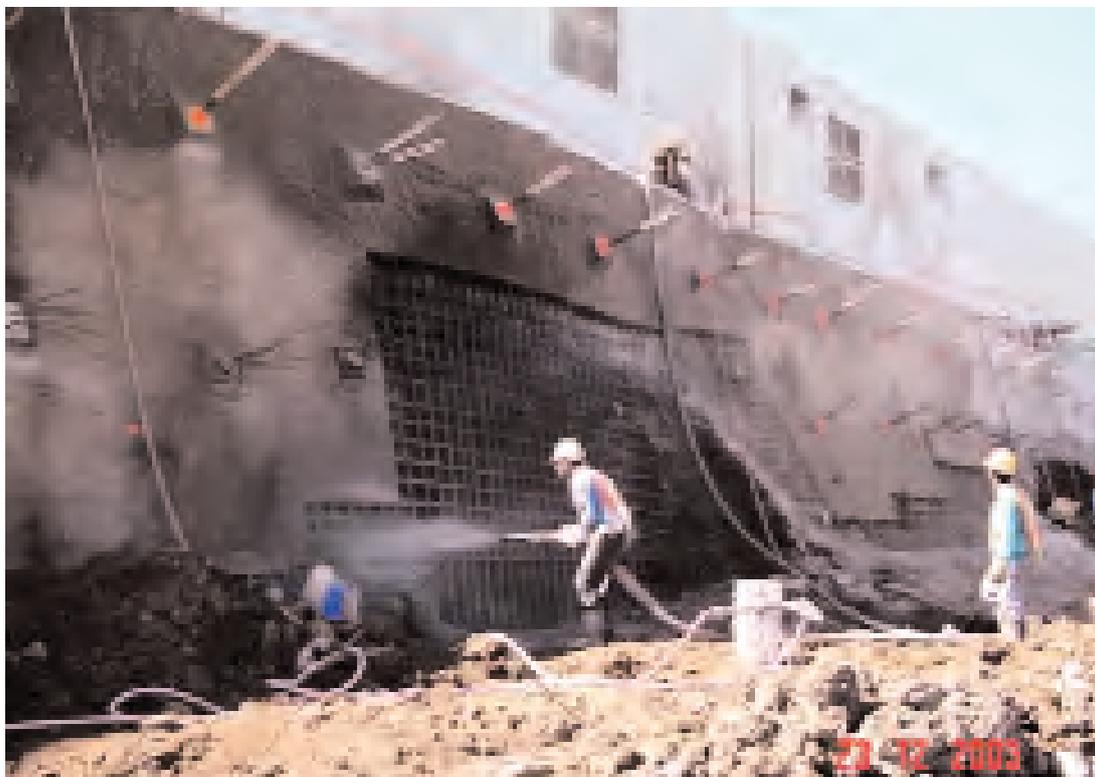
Figura 21. LANZADO DE HORMIGON.
