# JORNADAS TÉCNICAS SEMSIG-AETESS

## ACTUACIONES GEOTÉCNICAS PARA LA PROTECCIÓN Y REFUERZO DE TALUDES

**ACTUACIONES GEOTÉCNICAS  
PARA LA PROTECCIÓN  
Y REFUERZO DE TALUDES**

Madrid, 26 de Febrero de 2009

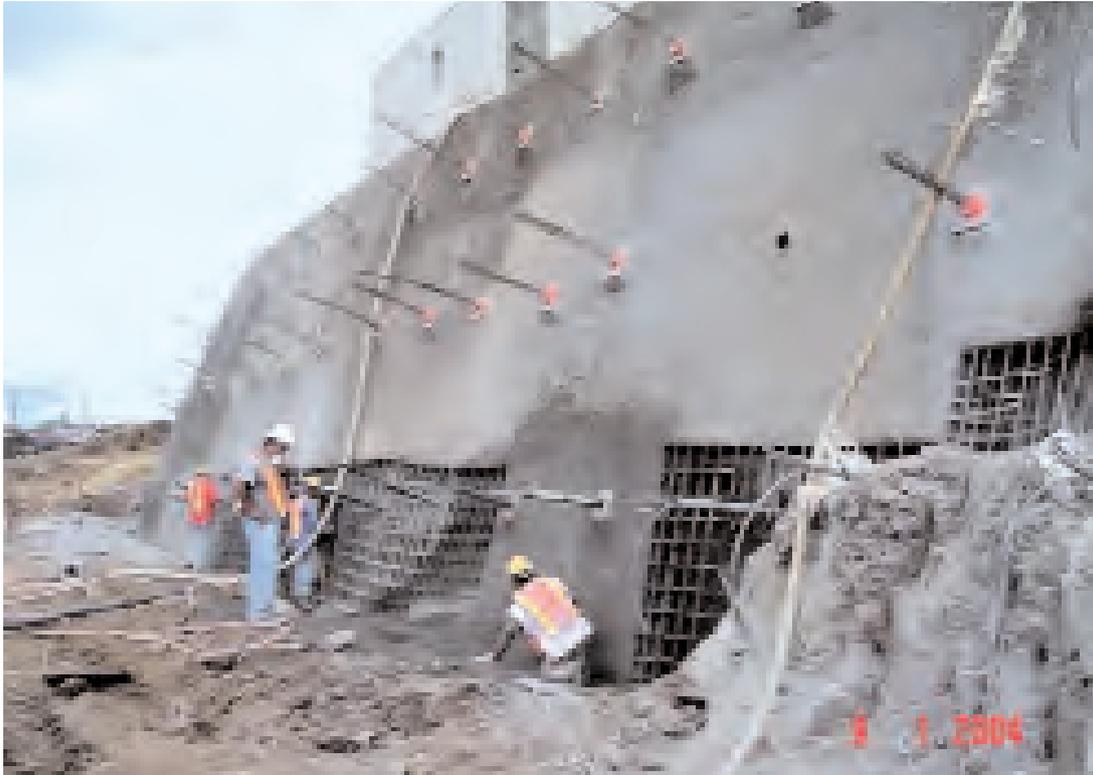
Figura 22. VISTA DEL MURO LADO ESTE (3ª fila).

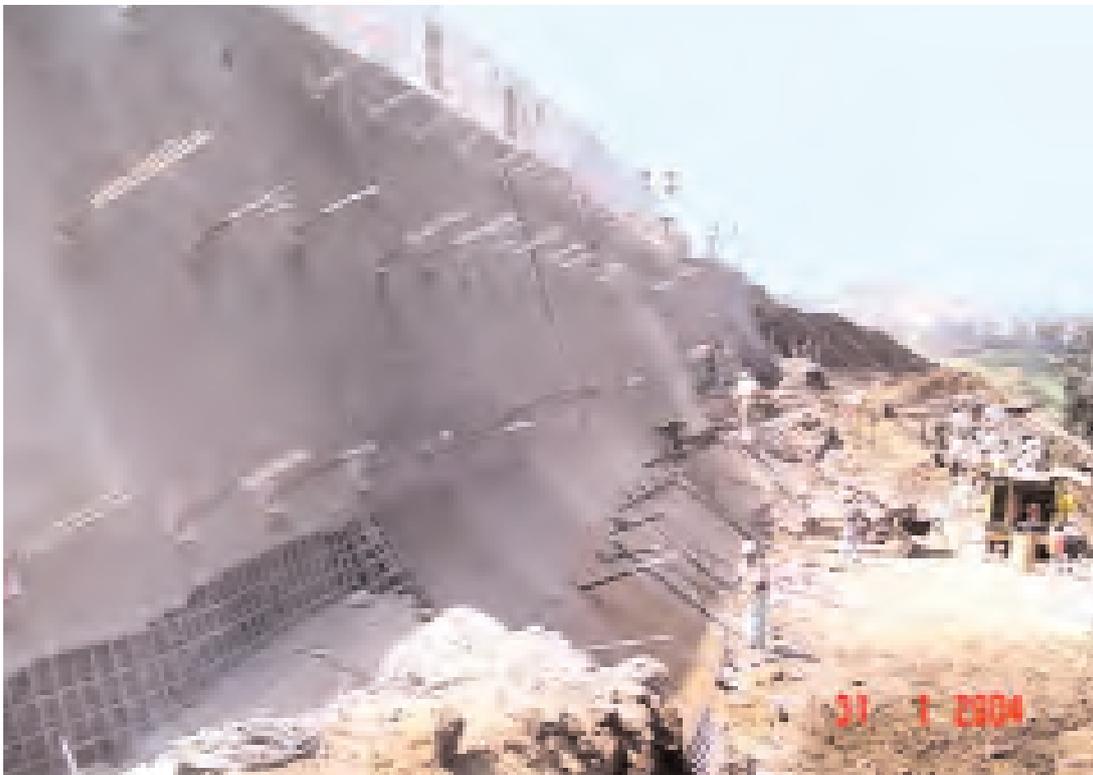
Figura 23. VISTA DEL MURO LADO OESTE (3ª y 4ª fila).

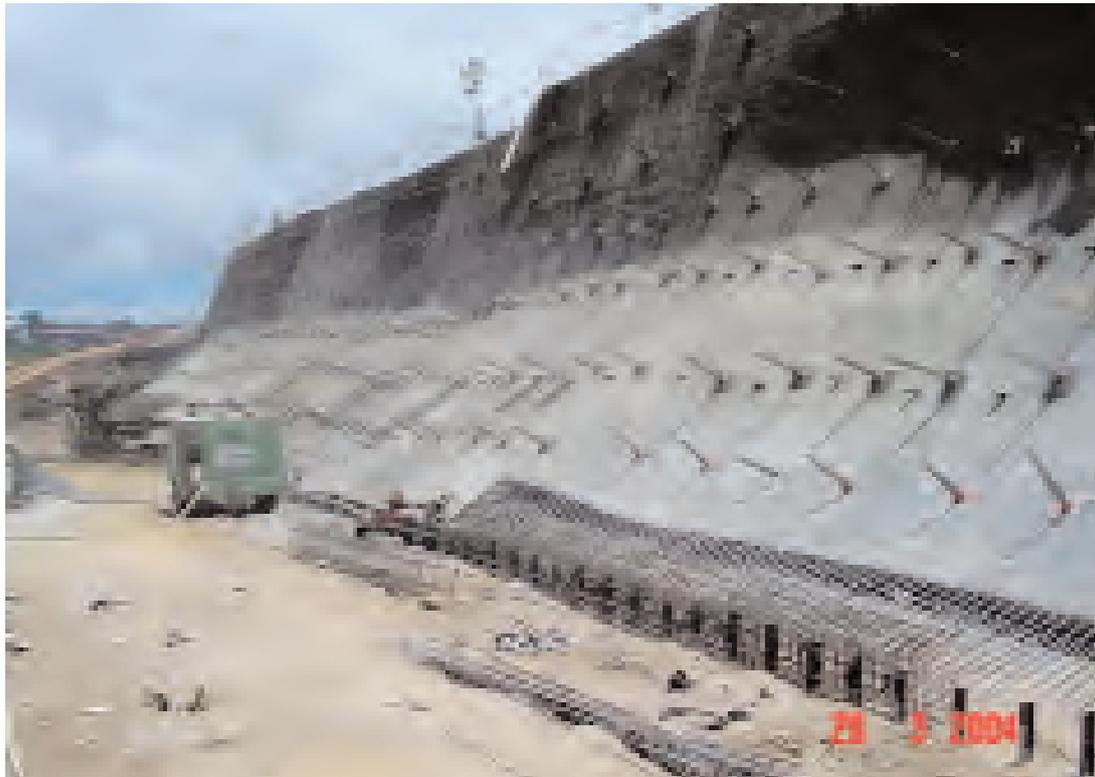
Figura 24. VISTA DEL MURO LADO ESTE CON LOS MICROPILOTES EN EL PIE DEL TALUD.

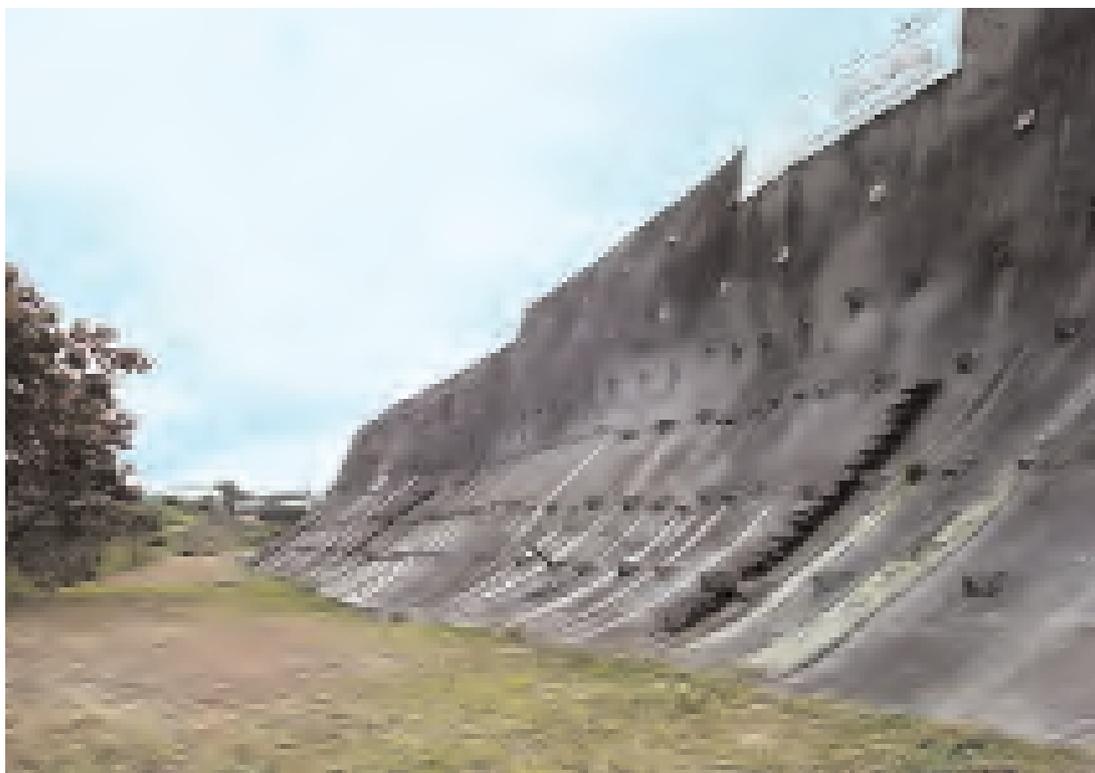
Figura 25. VISTA DEL MURO EN LA ACTUALIDAD.

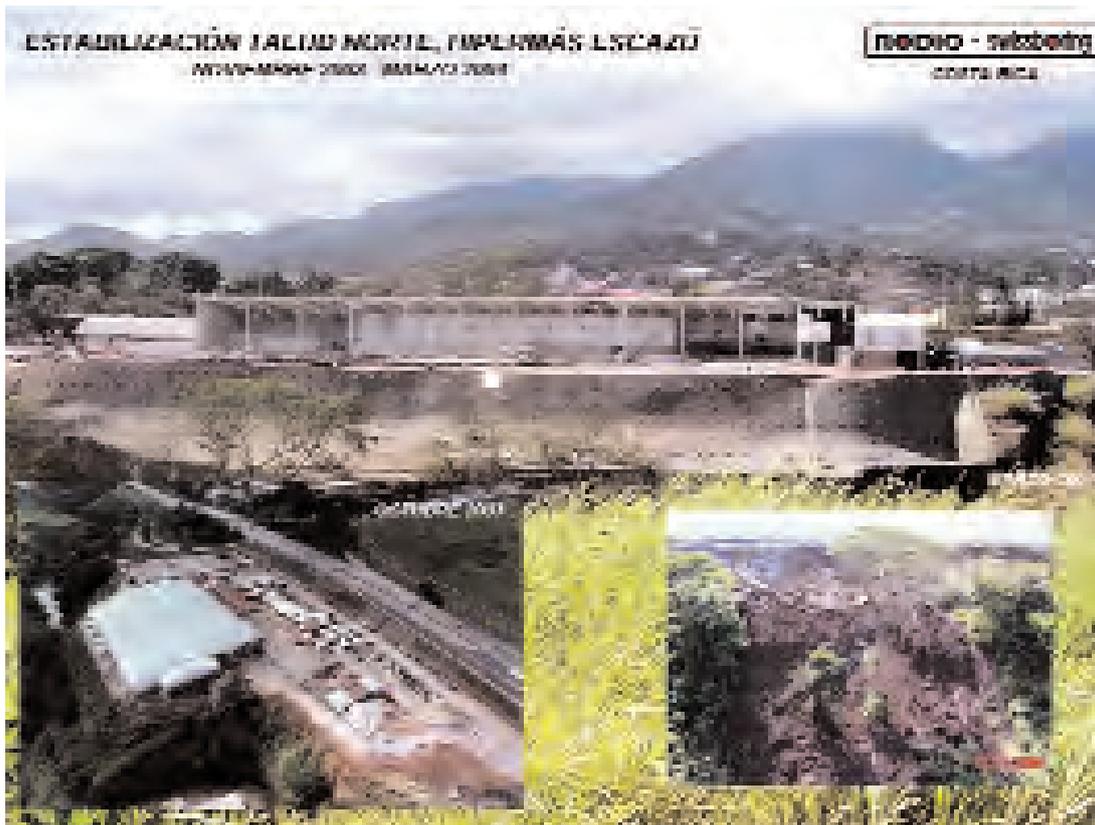
Figura 26. VISTA GENERAL DE LA OBRA UNA VEZ TERMINADA.

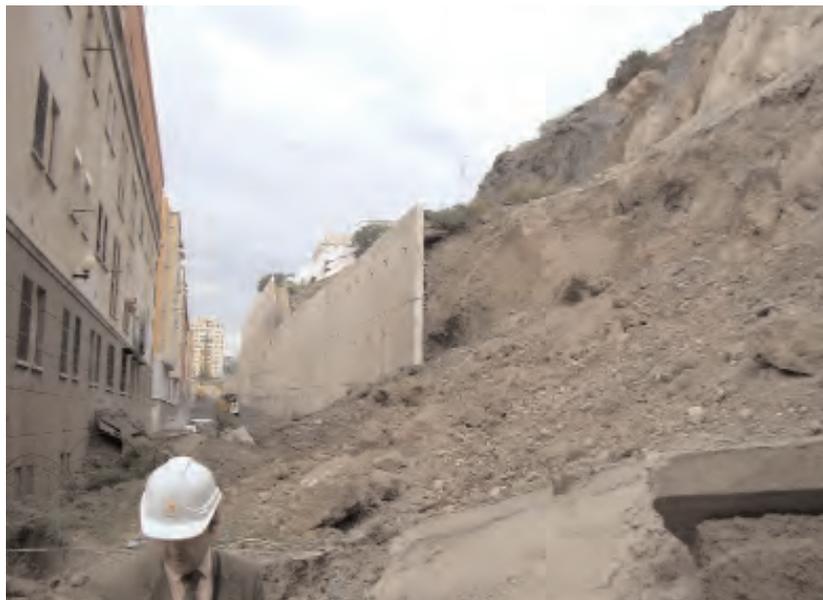
La rotura del muro, denominado M3 (Fotografía 1), se produjo en una zona en la que éste tenía una altura aproximada de 9,5 m, contando con tres niveles de anclaje al terreno en el alzado del muro y uno al nivel de cimentación.

**Fotografía 1. MURO DERRUIDO.**

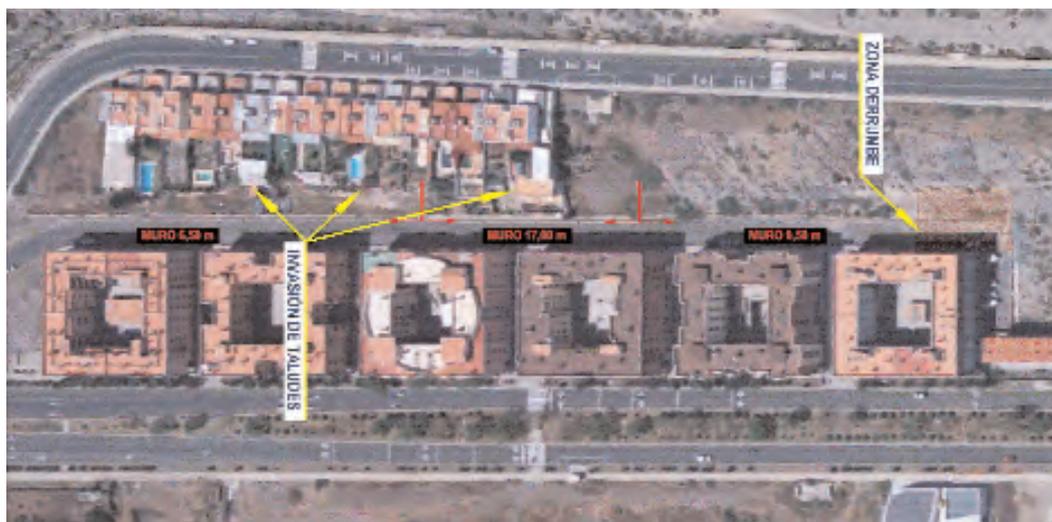
La invasión de los taludes de coronación de los muros, por edificaciones en mal estado de conservación, había convertido la coronación de los taludes en un depósito de escombros y basura. Se destaca que las edificaciones de los taludes de coronación (Fotografía 2) se entienden como una sobrecarga no contemplada en el proyecto de ejecución del muro, habiendo incrementado las solicitaciones sobre el muro y los anclajes.

Fotografía 2. VISTA AREA DE LA ZONA DE ACTUACION.

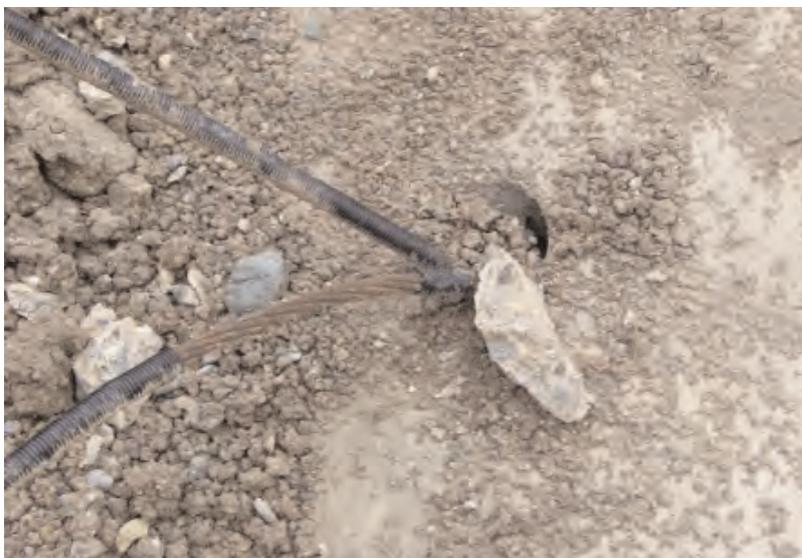
En la inspección visual realizada se constató que los anclajes existentes contaban con un insuficiente sistema de protección contra la corrosión. En la siguiente fotografía (Fotografía 4) se aprecia cómo los cables de anclaje únicamente

Fotografía 4. PROTECCION ANTE LA CORROSION DEFICIENTE EN ANCLAJES PERMANENTES.

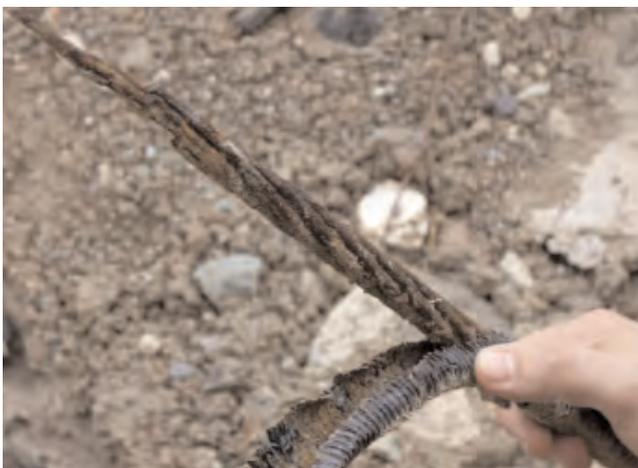
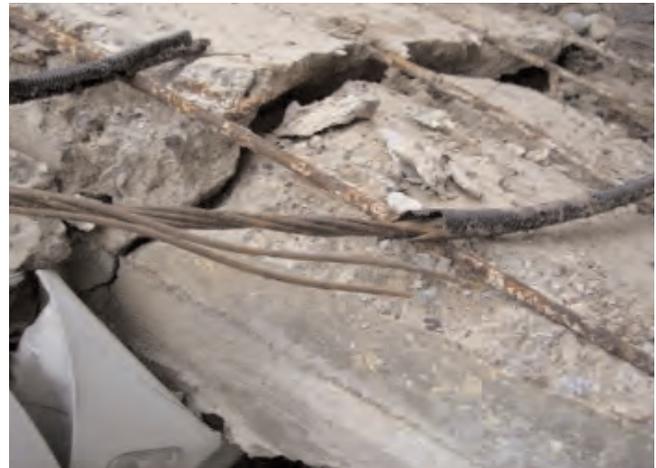
Fotografía 5. PROTECCION CONTRA LA CORROSION DEFICIENTE EN ANCLAJES.

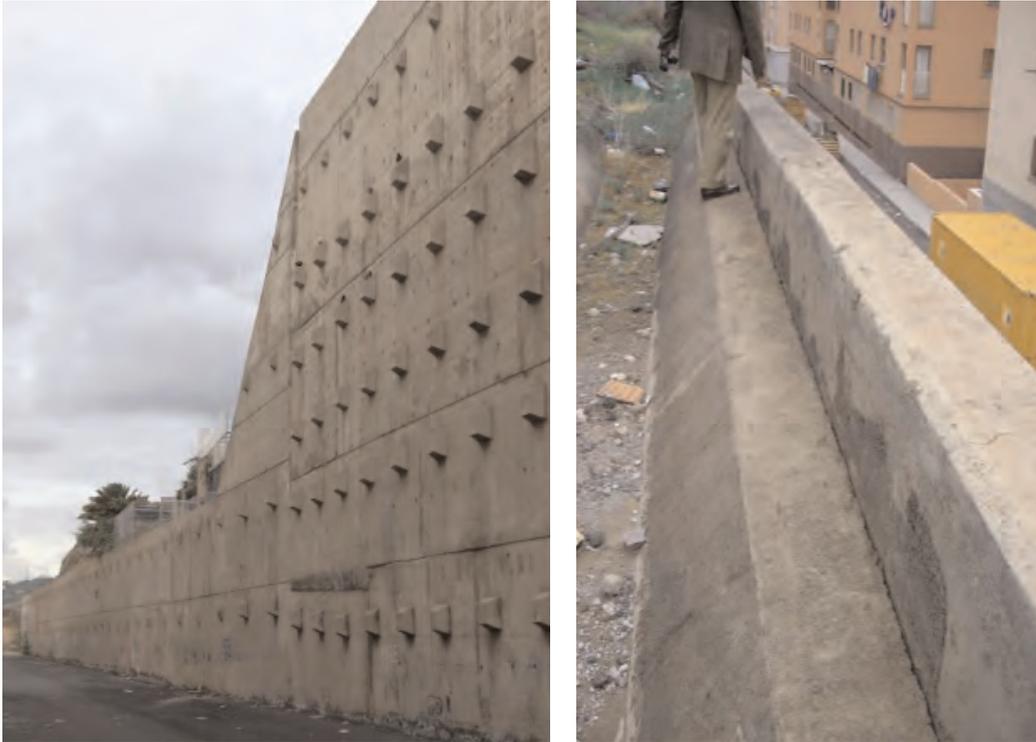
También, confirmando las hipótesis de fallo de los anclajes, se apreciaban desplomes del muro y separación del muro y la cuneta colocada en el trasdós. Además, la cuneta presentaba en ciertas zonas grietas y fisuras, indicativas de movimientos en el terreno. Estas circunstancias se aprecian en la siguiente fotografía (Fotografía 6).

Fotografía 6. DESPLOMES EN EL MURO Y CUNETETA.

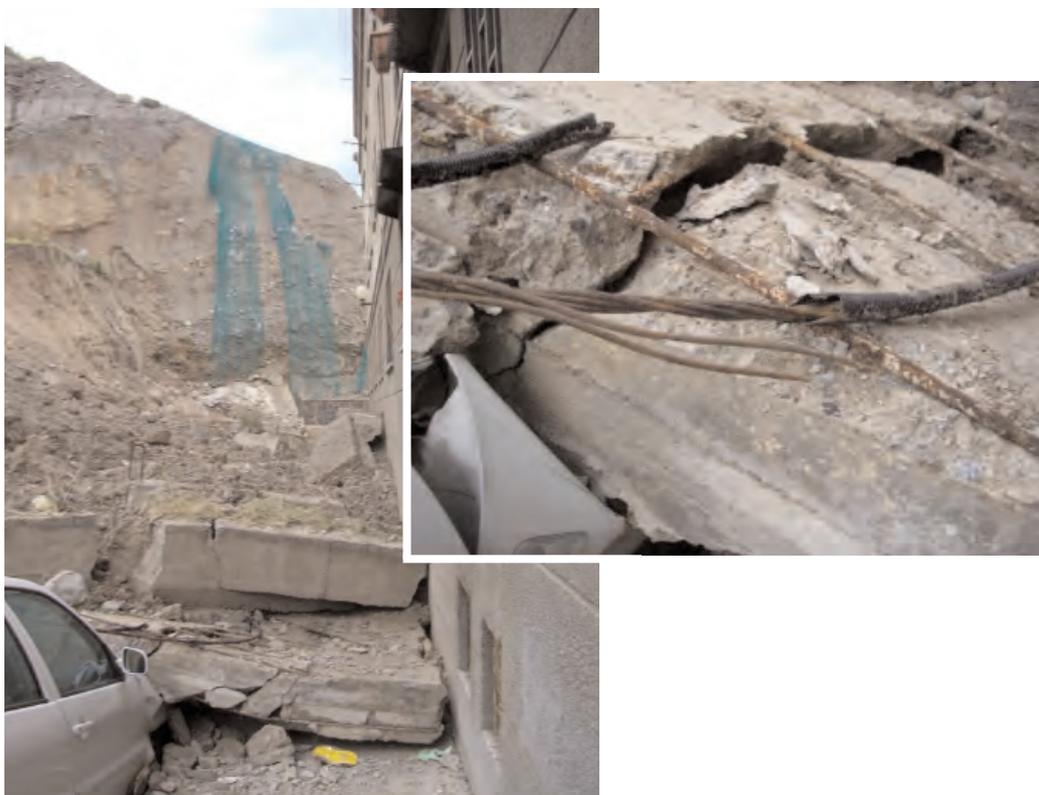
**Fotografía 7. ZONA DE ROTURA.**

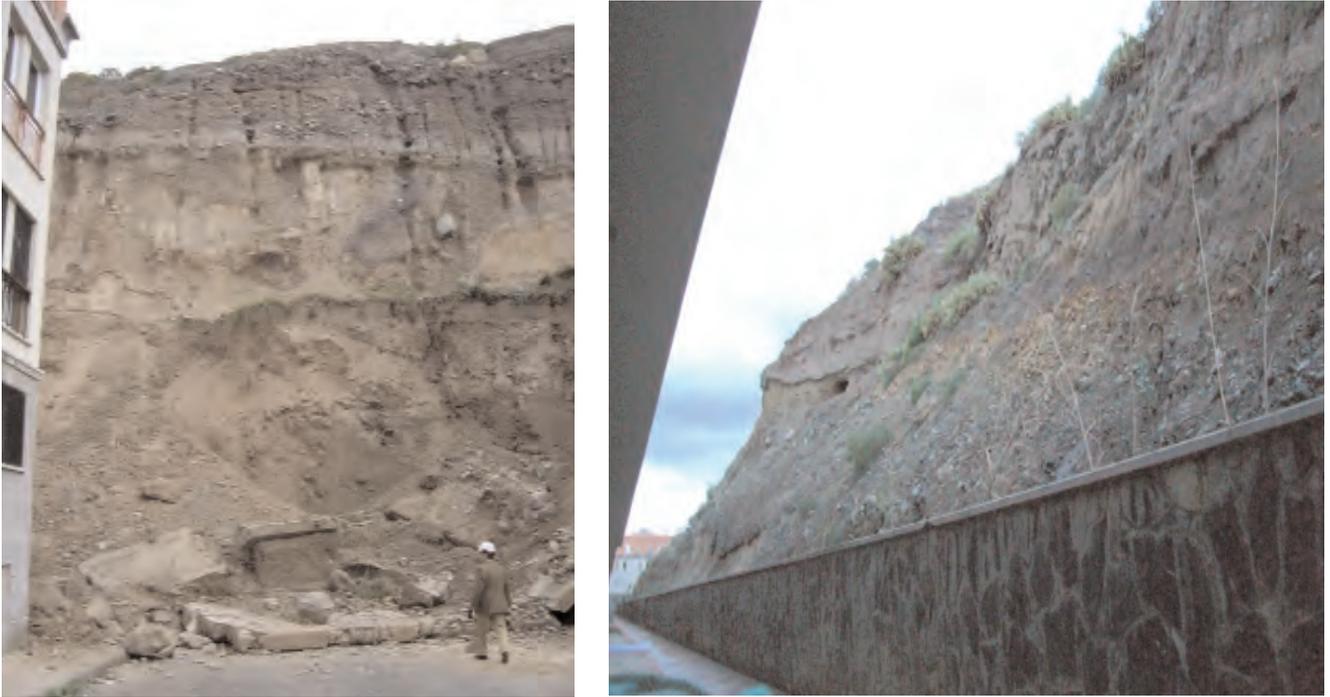
Los taludes naturales de la zona presentan un elevado grado de erosión, tal y como puede apreciarse (Fotografías 8 y 9).

Fotografías 8 y 9. EROSION EN TALUDES NATURALES.

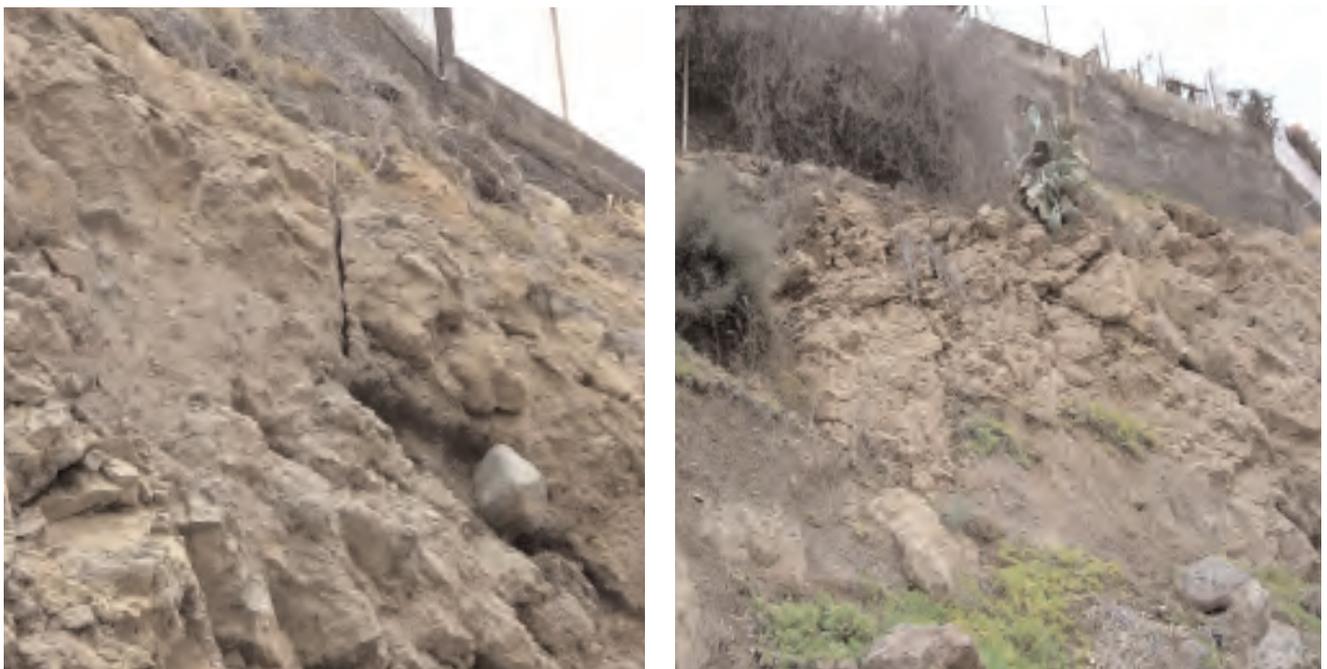
Fotografía 10. FISURAS Y GRIETAS EN TALUDES NATURALES.

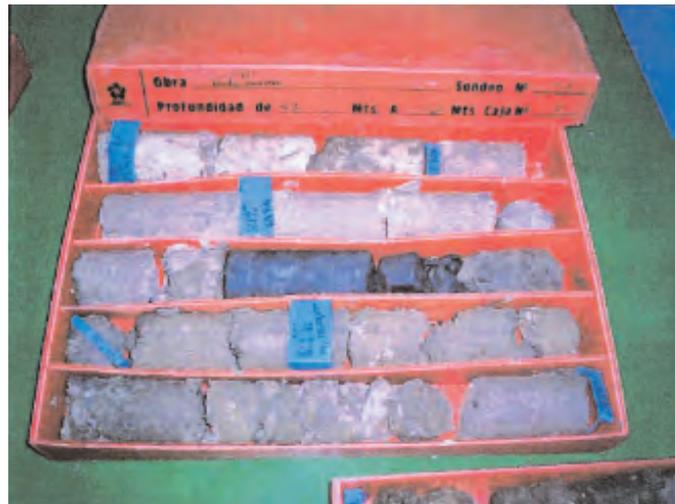
Fotografía 11. VISTA DE DETALLE DEL SONDEO N° 3, DE 4,50 A 9,60 m DE PROFUNDIDAD. CAJA 2 DE 3.

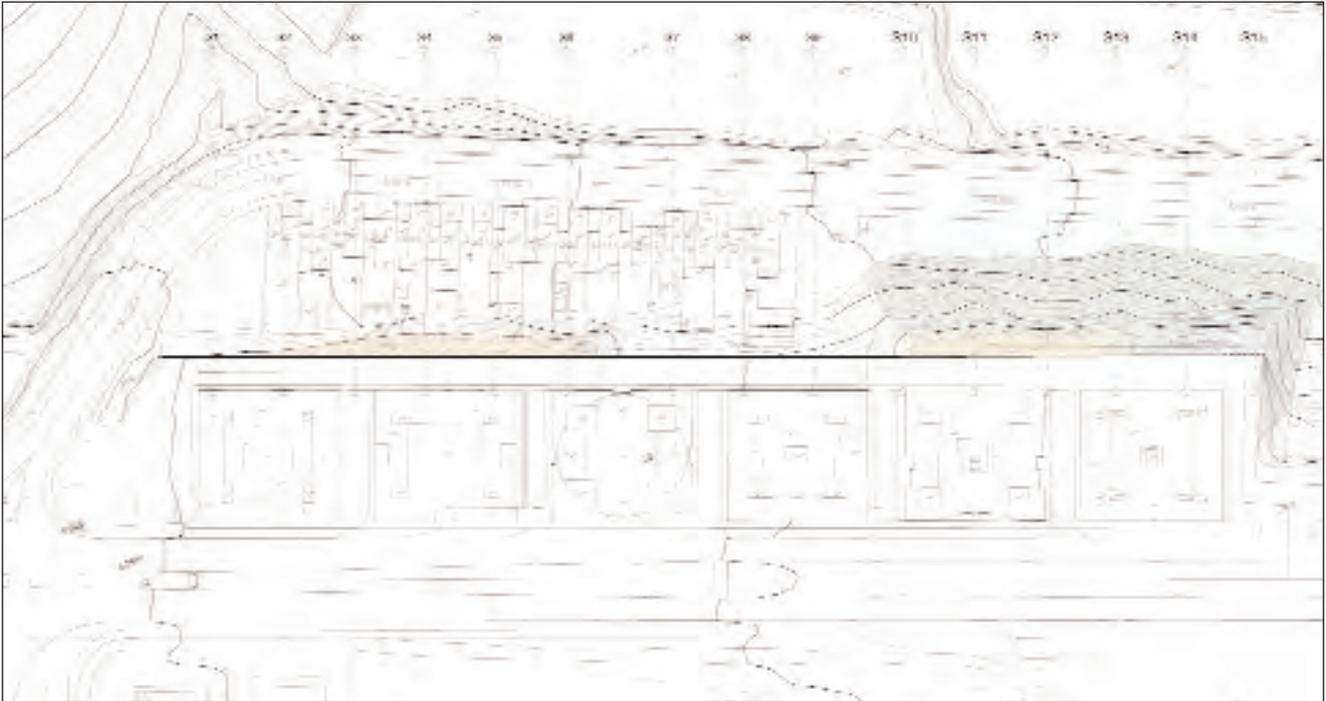
- **Zona 1** (Plano 1), correspondiente a la restauración y reconstrucción del muro de contención sito en la trasera de los bloques 1 al 6 del grupo de 594 viviendas de protección oficial de promoción pública (expediente GC-13-19/88).

Plano 1. PLANTA DE ACTUACION ZONA 1.

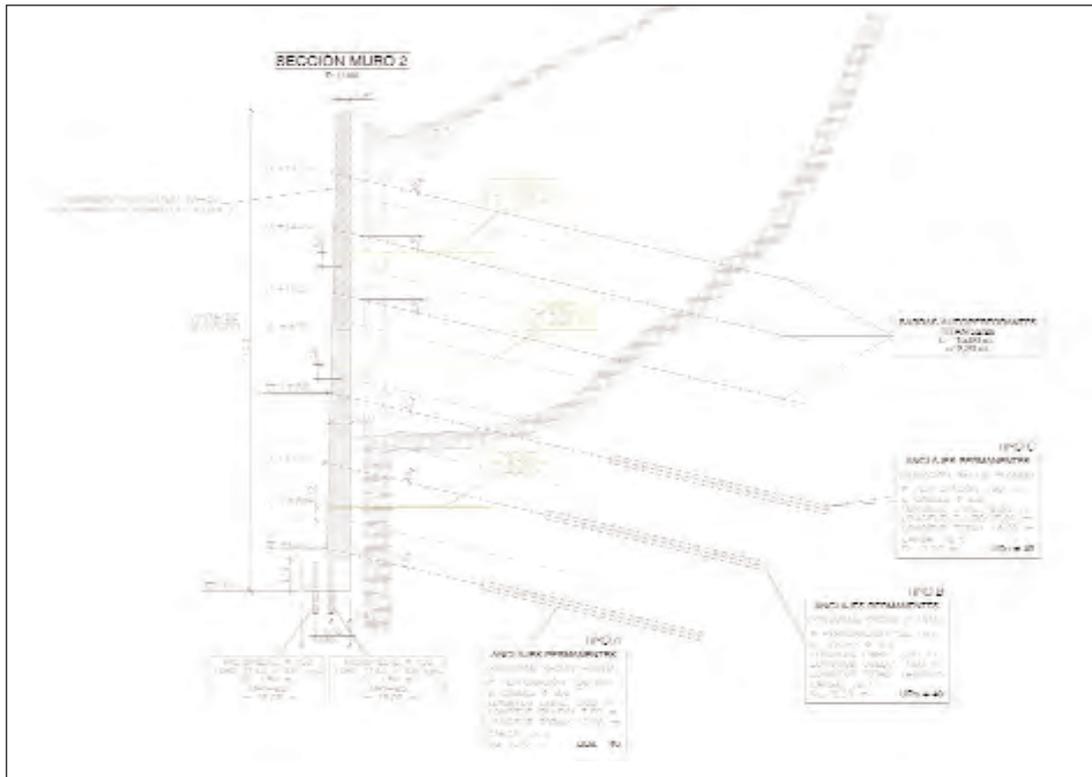
También posee tres niveles de drenaje subhorizontal, dren californiano, de pequeña longitud por la interferencia con los anclajes existentes, que ayudan a evacuar las aguas del trasdós del muro. La longitud aproximada de este muro es de 91 m.

Plano 4. SECCION DEL MURO M2 EN ZONA 1.

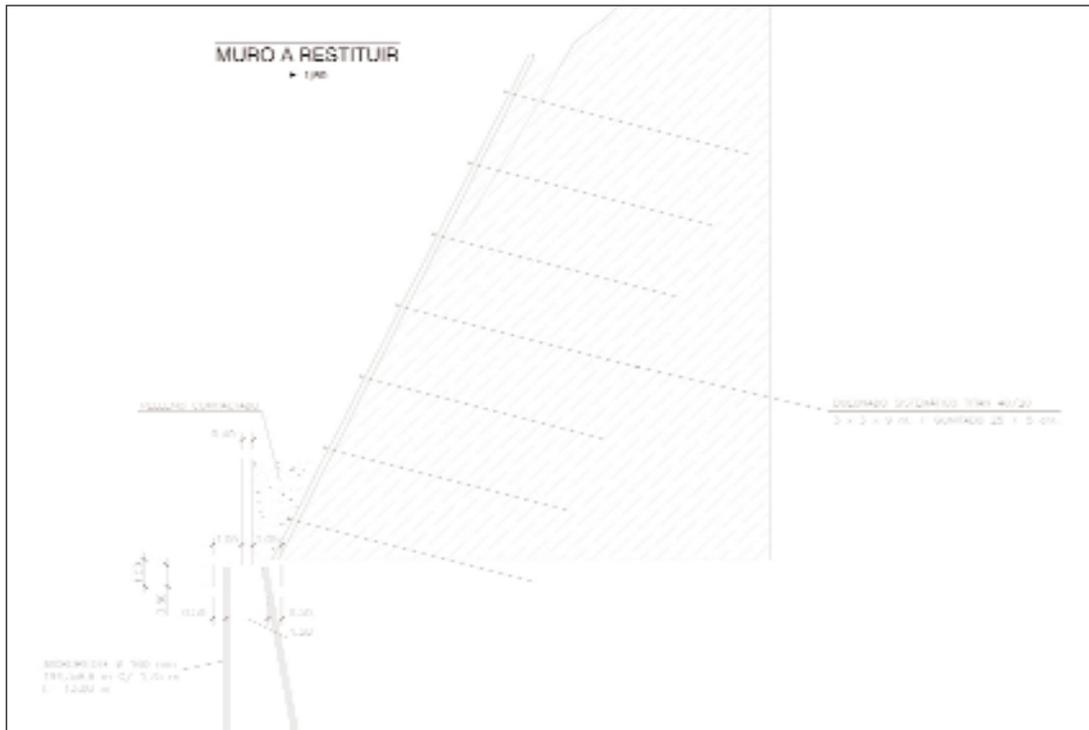
Una vez estabilizado el corte se procederá a construir un muro de hormigón armado a dos caras, de 4,00 m de altura libre y cimentado con micropilotes, que cumplirá la función principal de acumular el desprendimiento de los materiales de arrastre de la ladera. Tendrá una transición desde la altura del muro contiguo de 9,50 m a 4,00, m que irá anclado. La longitud aproximada de este muro es de 39 m.

Plano 6. SECCION DEL MURO 3 EN ZONA 1. MURO A RESTITUIR.

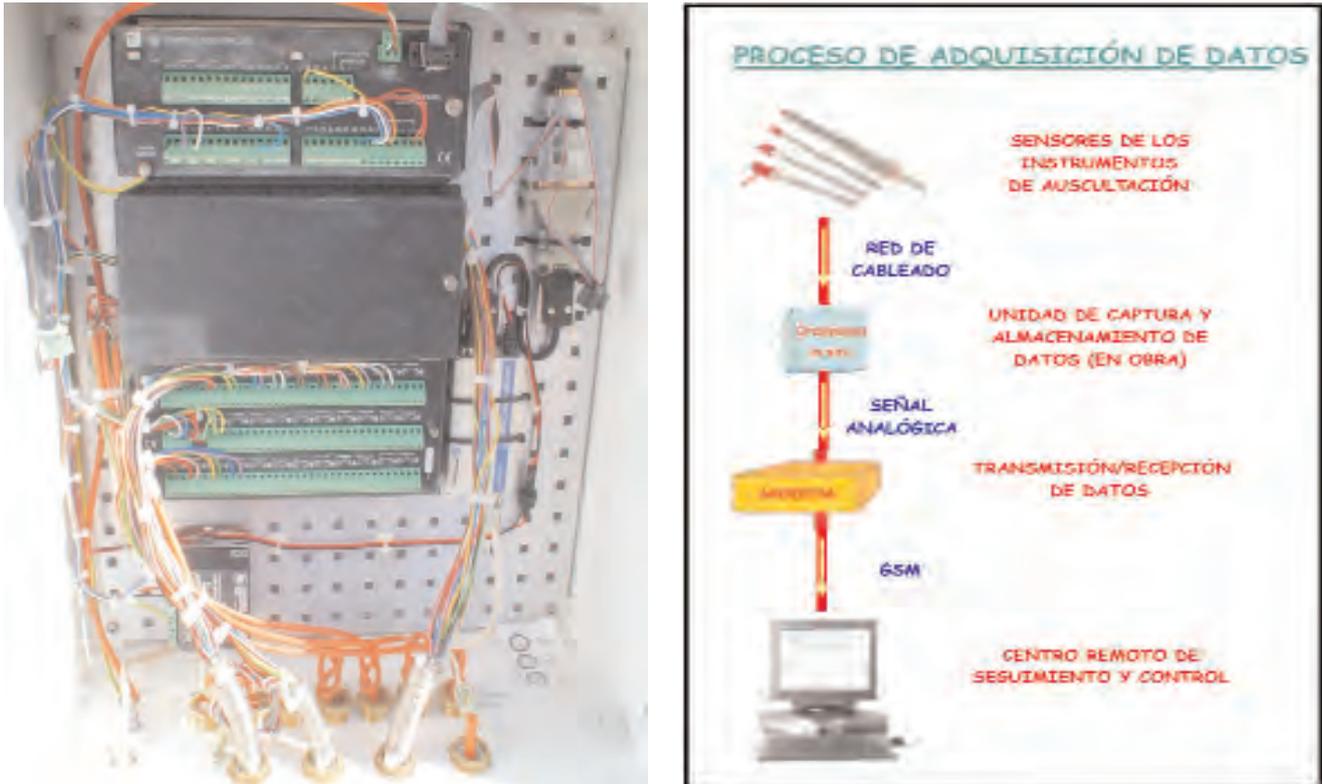
La unidad de captura y almacenamiento de datos (Fotografía 12) es el «cerebro» del sistema en la obra. Básicamente, es un ordenador industrial dotado de los necesarios accesorios para recibir instrucciones y ejecutarlas. Las instrucciones se reciben en forma de un programa informático diseñado específicamente para la obra y reflejando las

Fotografía 12. DETALLE TIPO DE UNA UNIDAD DE CAPTURA Y ALMACENAMIENTO DE DATOS (INSTALADA EN OBRA).

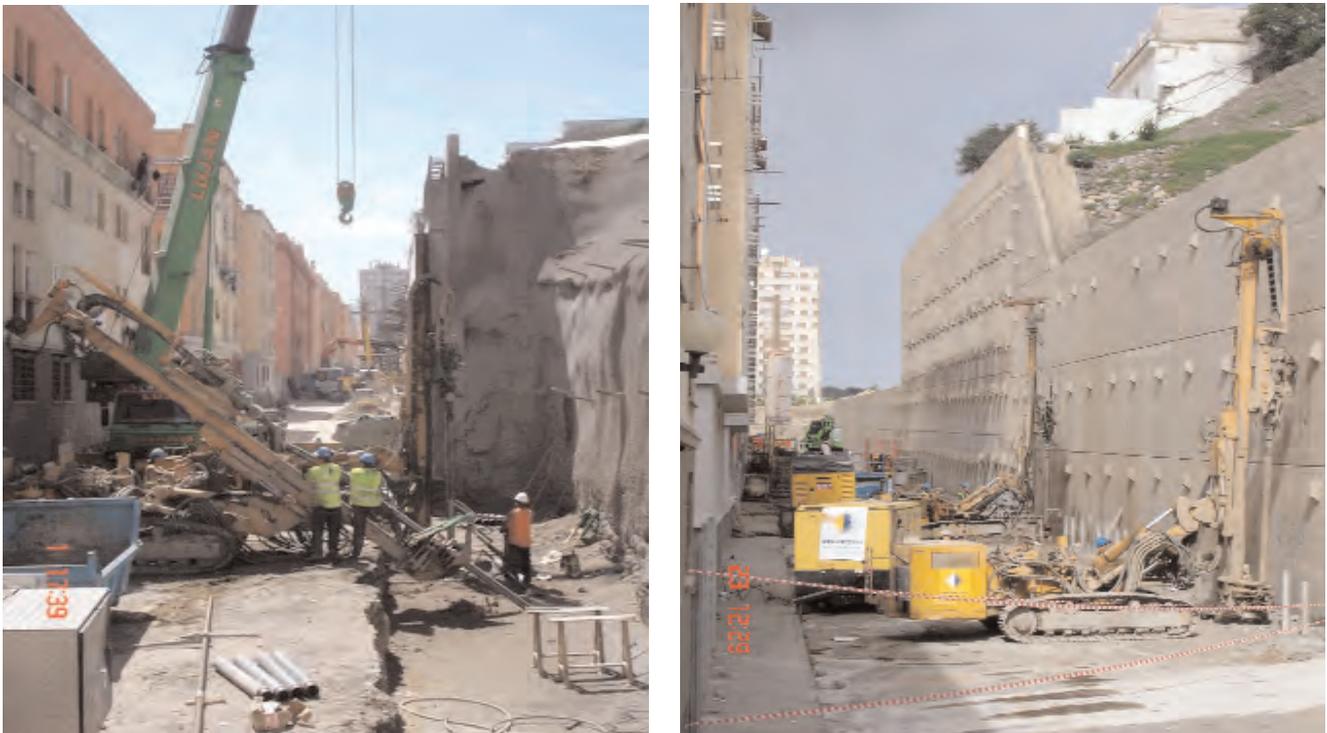
La armadura tubular se colocó por tramos, utilizando la propia máquina de perforación, de forma que, una vez introducida toda la longitud de armadura, se suspende de su parte superior para que no quede en contacto con el fondo del taladro.

**Fotografía 15. PROCESO DE EJECUCION DE MICROPILOTES.**

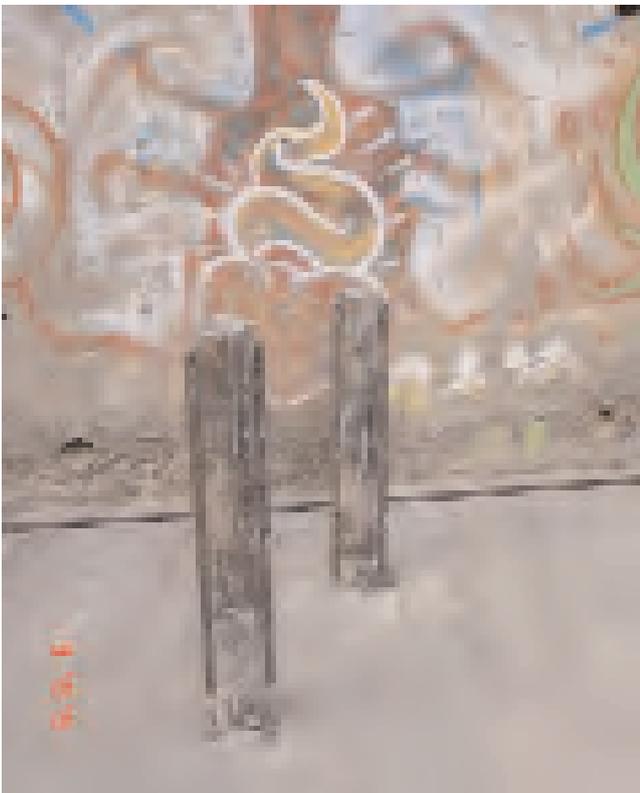
De este modo, y una vez limpia de lechada la zona de armadura tubular que quedará en contacto con el hormigón armado de la viga de atado, se colocan en dicho tramo los conectores previstos en el proyecto de ejecución. Dichos conectores eran 3 Ø 20 soldados al tubo en conexión con el encepado (Fotografía 16).

Fotografía 16. CONECTORES DE CONEXION. MICROPILOTES.

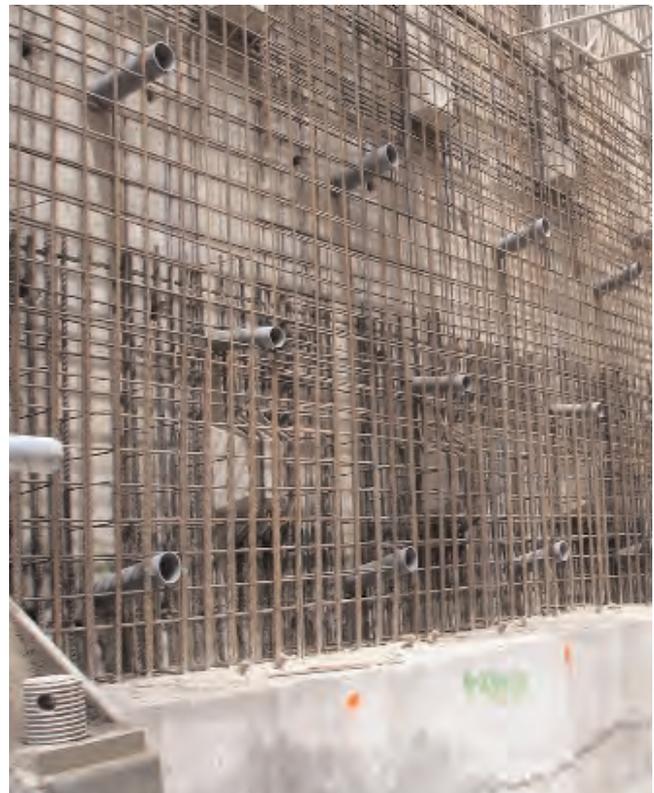
Fotografía 17. DETALLE DEL ARMADO DEL MURO CON LOS PASATUBOS EMBEBIDOS.

Una vez ferrallado el muro, se procedió a colocar pasatubos embebidos en la armadura (Fotografía 17), evitando perforar posteriormente la armadura del mismo para ejecución de los distintos anclajes y drenes californianos en las distintas cotas y con las inclinaciones reflejadas en el proyecto de ejecución.

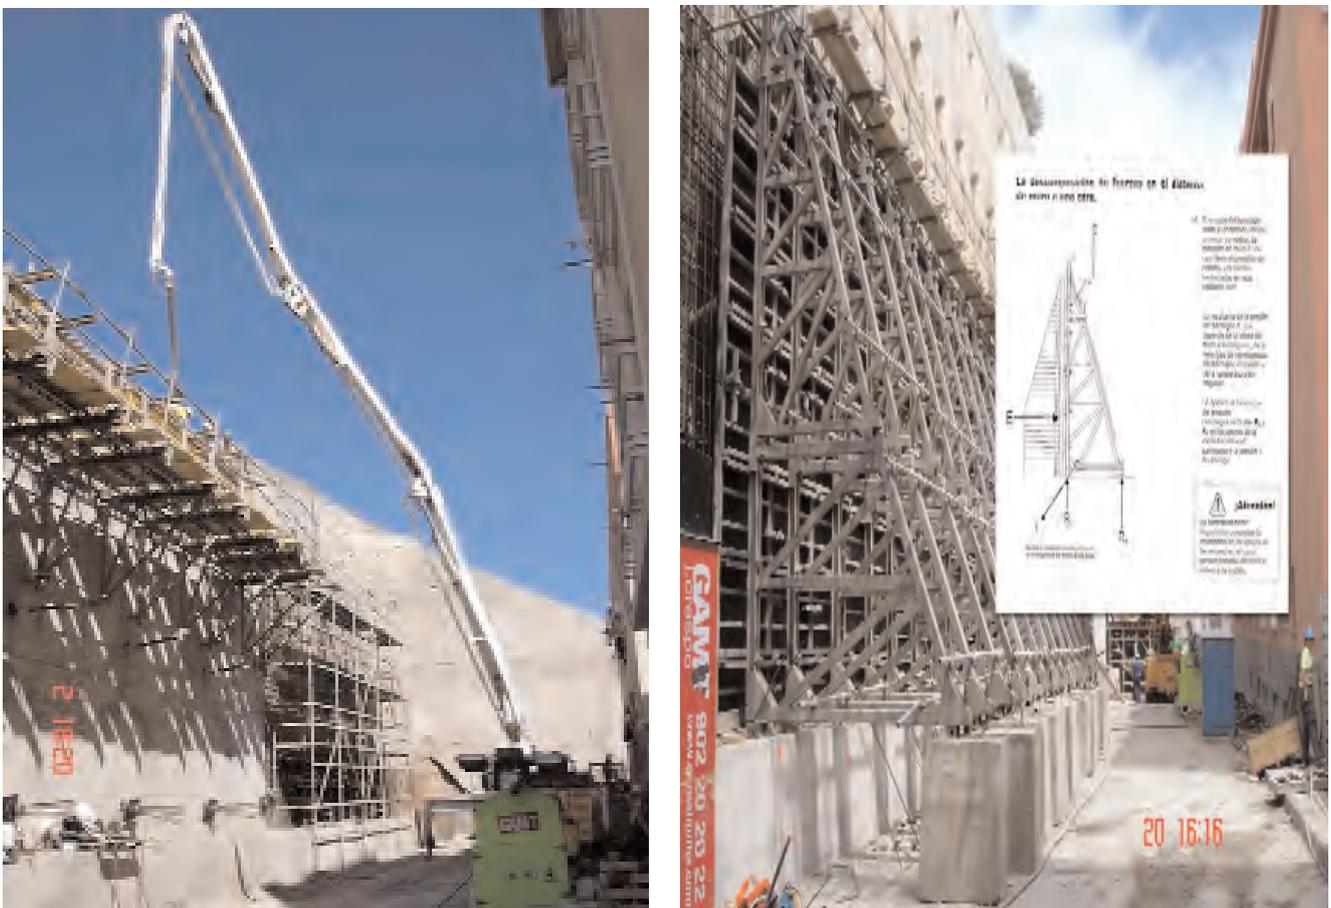
Además, este sistema permitía realizar la operación de encofrar, desencofrar y hormigonar en una único día empleando paneles de 4,00 m de anchura.

Fotografía 18. ENCOFRADO DEL MURO DE HORMIGÓN.

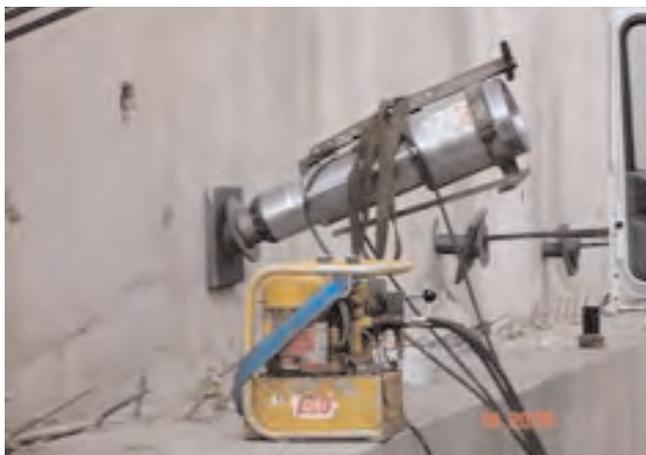
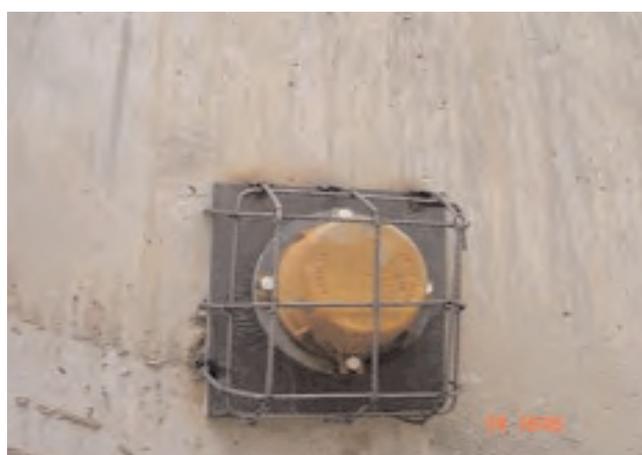
El procedimiento seguido por Kellerterra para realizar el tesado es someter a todo anclaje a una carga de prueba que es el 25 % más sobre la tensión de trabajo, realizado en cuatro escalones de carga hasta llegar a la carga de prueba, donde se mantiene constante durante 5 minutos para ver cuál es la relajación de fluencia del acero, relajación que debe ser menor que el valor que marca la norma NLT-257 «Método de ensayo 1 UNE 1537». Una vez verificado que el anclaje cumplía la normativa, se procedía a tensarlo a la tensión de proyecto.

Fotografía 19. TESADO DE ANCLAJES Y DETALLE DE CAPERUZA METALICA.

Al ser permanente el anclaje, una vez tesado (Fotografía 19), se colocó el capuchón metálico con la grasa correspondiente para proteger los cables del anclaje. Esta capuchón, a fin de quedar como barrera permanente, se hormigonó.

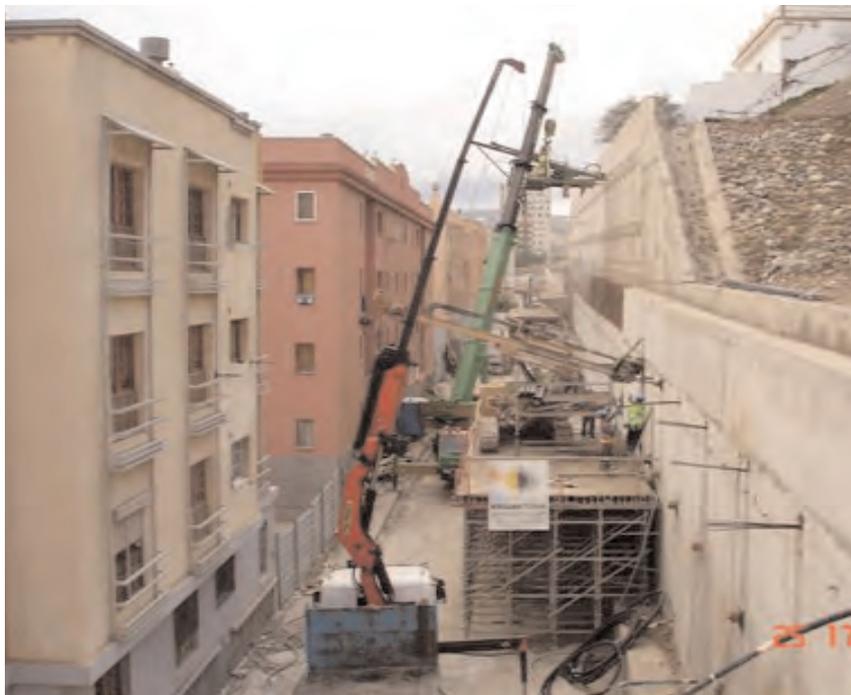
Para la ejecución del segundo y tercer nivel de anclajes, a 4,50 m de altura el segundo nivel y a 7,00 m de altura el tercero, fue necesaria la creación de una plataforma de trabajo mediante estructura metálica (Fotografía 20). Dicha plataforma metálica debía aguantar un equipo de perforación de alto rendimiento capaz de garantizar las longitudes y diámetros de perforación indicados en el proyecto de ejecución para realización de los anclajes permanentes.

**Fotografía 20. EJECUCION DE LOS ANCLAJES DEL SEGUNDO Y TERCER NIVEL DESDE ESTRUCTURA METALICA.**

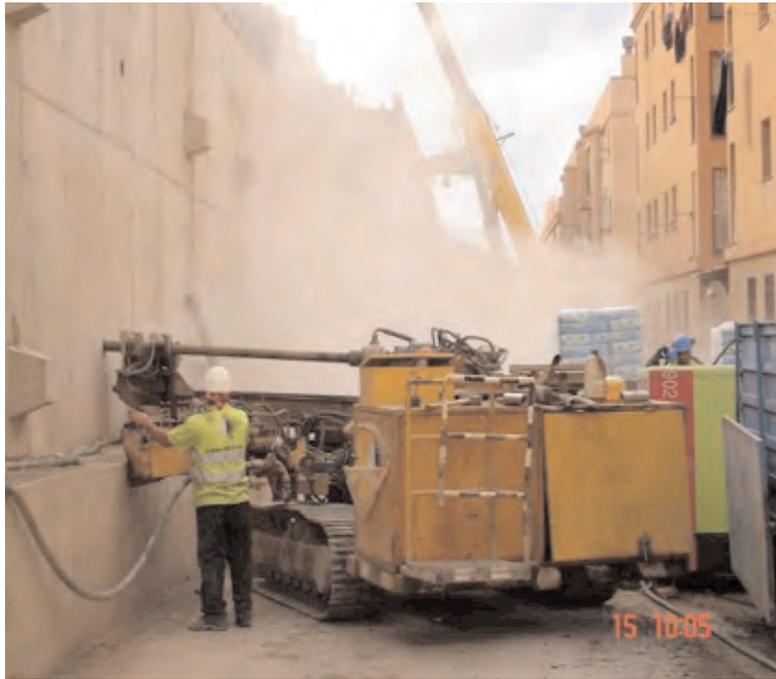
La perforación necesaria para la ejecución de los drenes californianos de diámetro  $\varnothing$  80 mm (Fotografía 21), en el interior del relleno del muro, fue realizada con los mismos equipos de perforación que los anclajes permanentes; de igual modo se emplearon las mismas plataformas de trabajo.

El objetivo principal de estos drenes californianos es el de reducir las presiones intersticiales de una zona determinada: agotar una bolsa de agua.

Fotografía 21. EJECUCION DE DRENES CALIFORNIANOS.

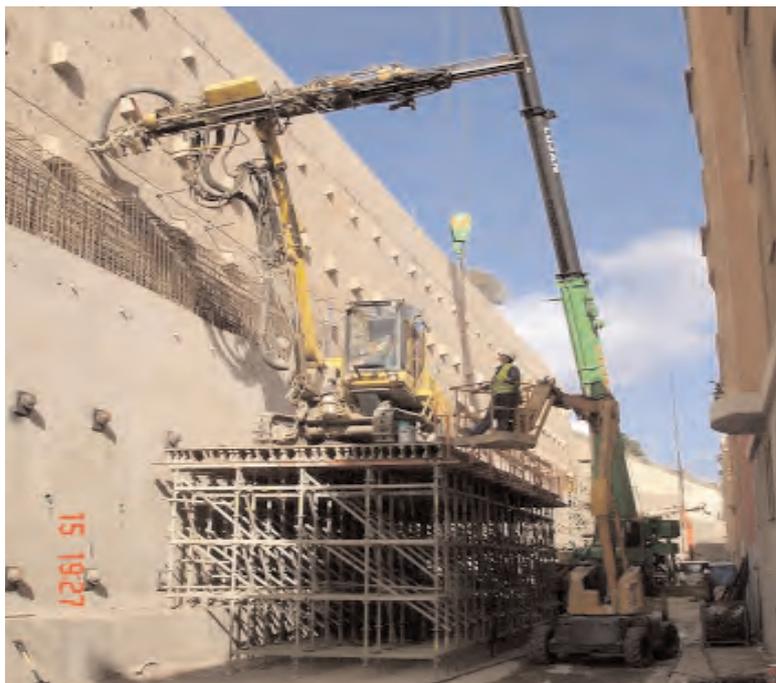
Fotografía 22. EJECUCION DE ANCLAJES PASIVOS A COTA +12,75.

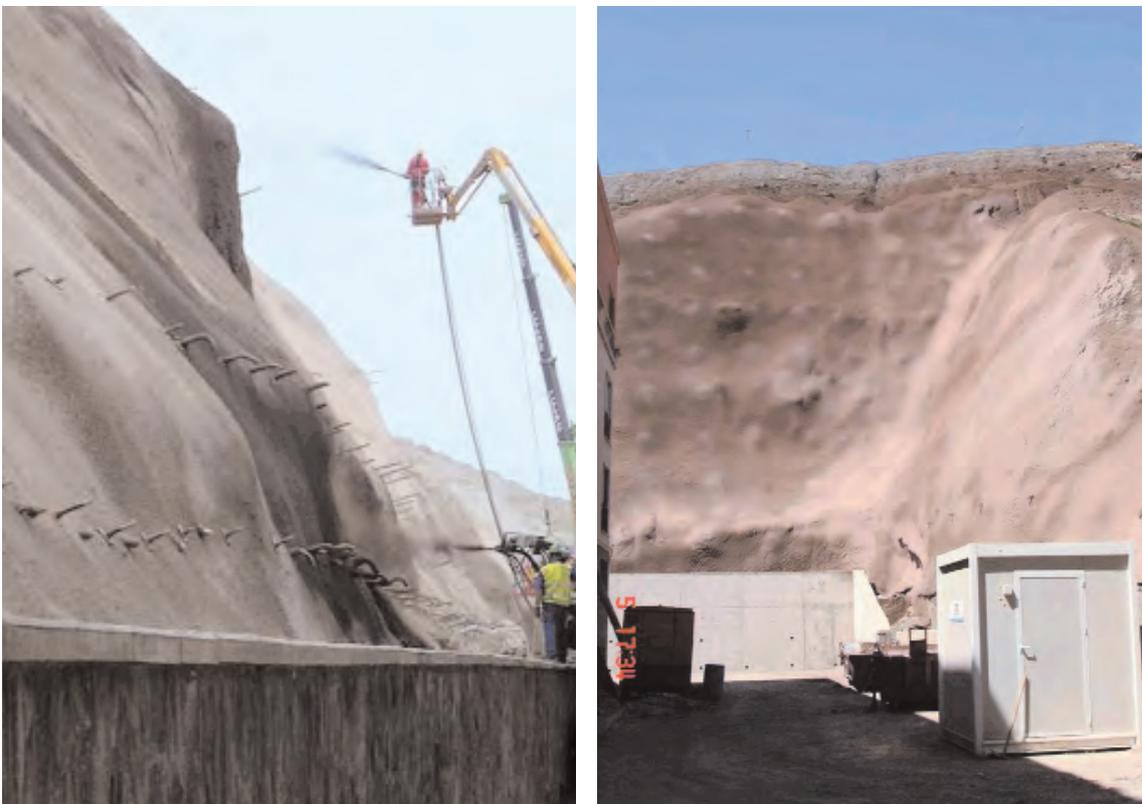
La altura del talud hizo necesario el empleo de carros perforadores, cestas equipadas con equipos perforadores izados con grúas de hasta 250 ton (Fotografía 23) y equipos manuales de escaladores en aquellas zonas de difícil acceso para las grúas.

Fotografía 23. ASPECTO FINAL DE LOS TRABAJOS EJECUTADOS.

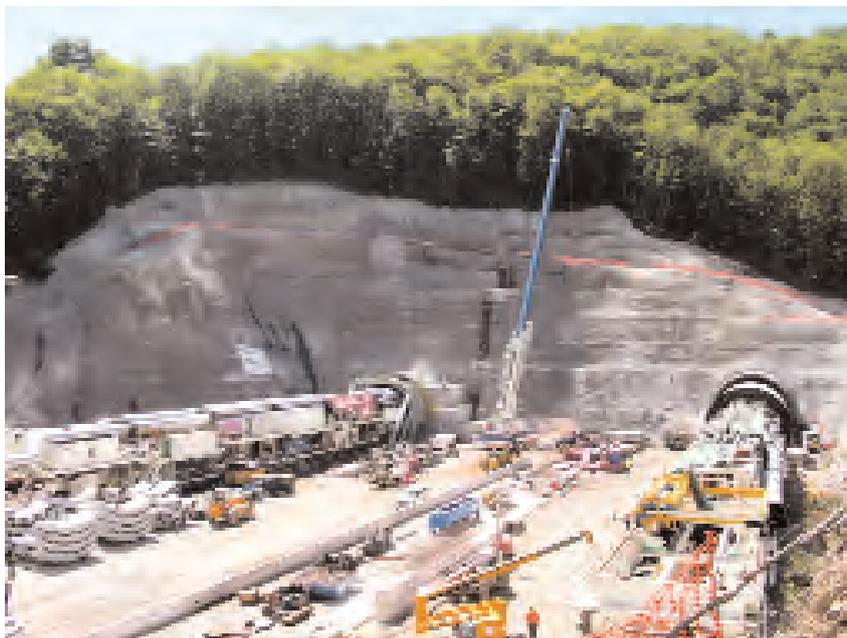
FIGURA 1

Generalmente, a la hora de emboquillar un túnel ferroviario de alta velocidad se debe excavar una trinchera de mayor o menor entidad hasta llegar primero a la cota de avance del túnel a ejecutar y después a la de la rasante definitiva, generando unos desmontes que deben ser estables en el tiempo, a veces de forma provisional para permitir la implantación de instalaciones y el trasiego de equipos de personal y maquinaria para la ejecución de la obra con seguridad, y otras de forma permanente durante la vida útil de la línea ferroviaria.
