# JORNADAS TÉCNICAS SEMSIG-AETESS

## ACTUACIONES GEOTÉCNICAS PARA LA PROTECCIÓN Y REFUERZO DE TALUDES

**ACTUACIONES GEOTÉCNICAS  
PARA LA PROTECCIÓN  
Y REFUERZO DE TALUDES**

Madrid, 26 de Febrero de 2009

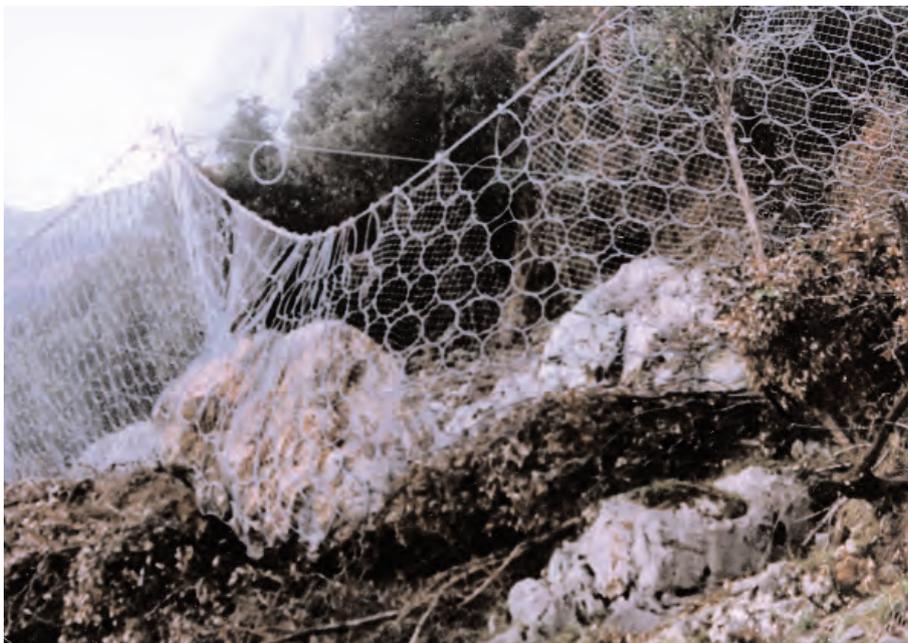
FIGURA 8

- Claveteado (*soil-nailing*): bulones pasivos, mallas electrosoldadas, hormigón proyectado y drenes californianos.

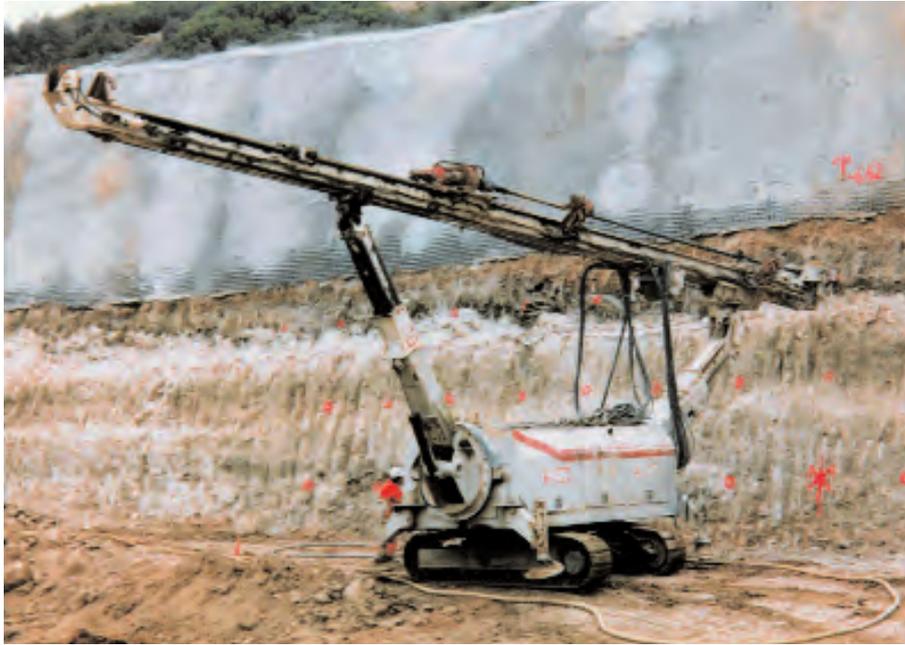
FIGURA 9

- Muros descendentes o estructuras con anclajes activos de barra o de cables.

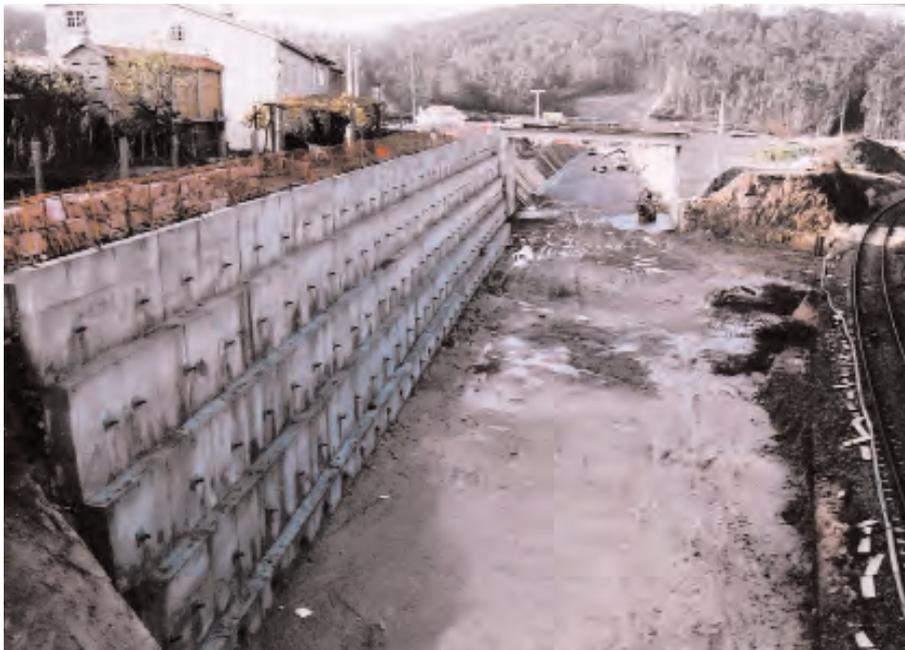
FIGURA 10

• Pantallas de pilotes y/o micropilotes ancladas.

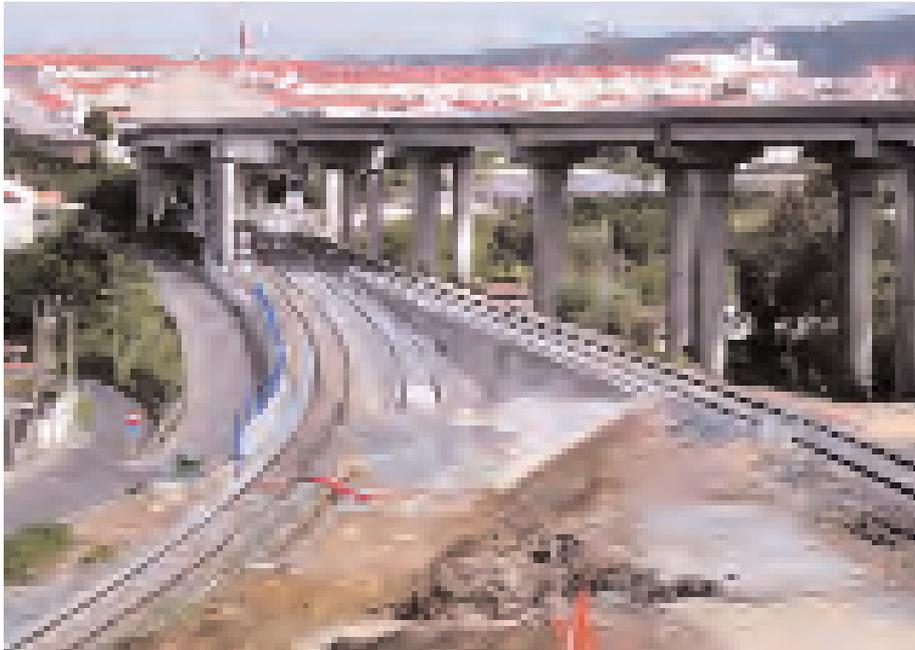
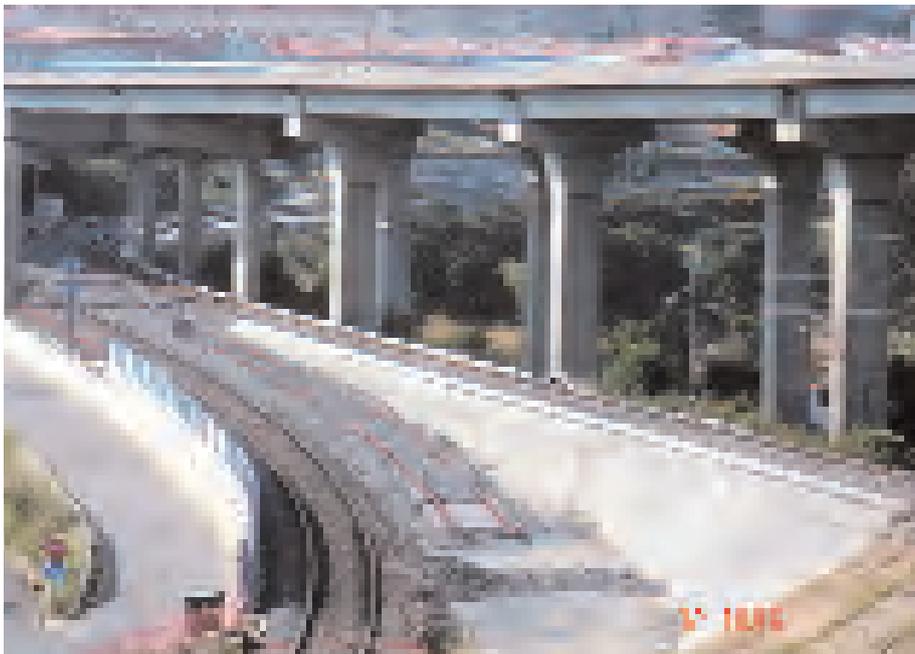
FIGURA 26

- **Pantalla lado vía de Orense:** Micropilotes armados con tubería 114-9 mm de acero N80, inclinados  $15^\circ$  cada 2 m.

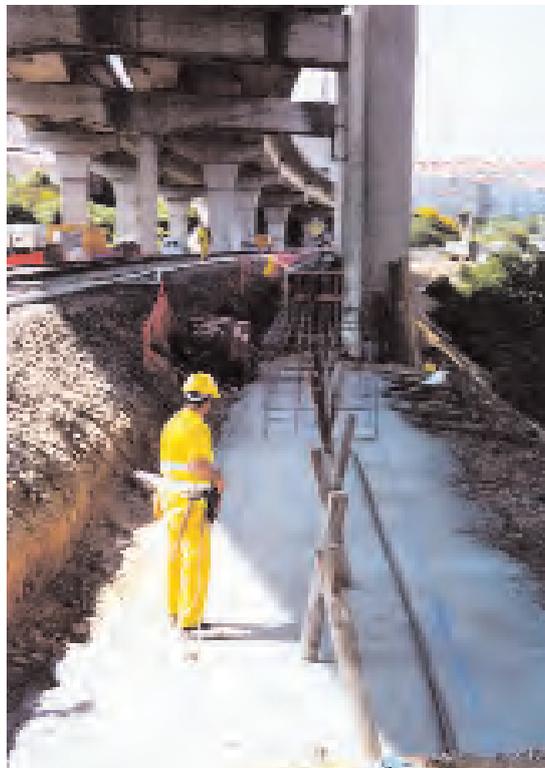
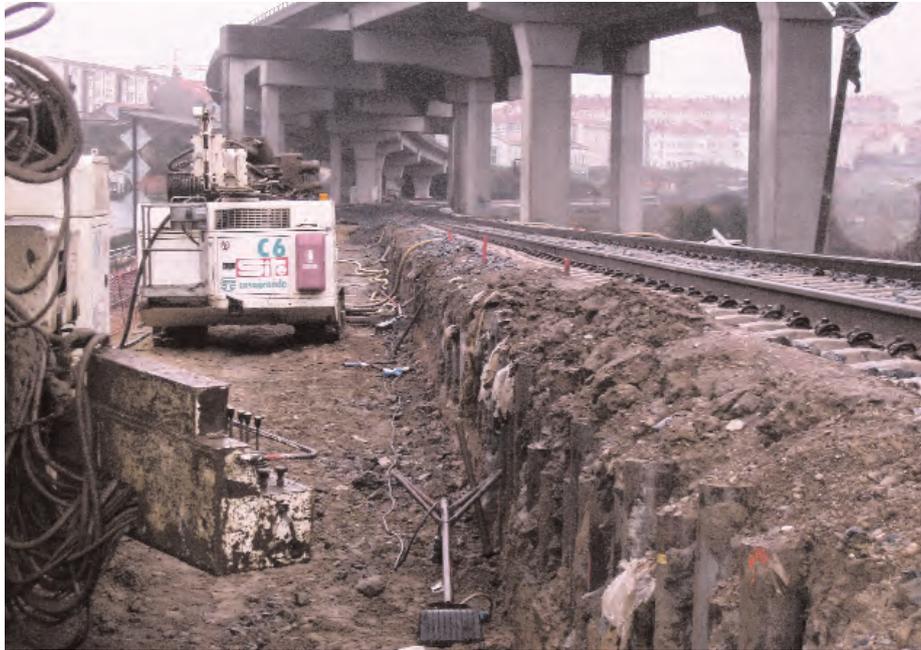
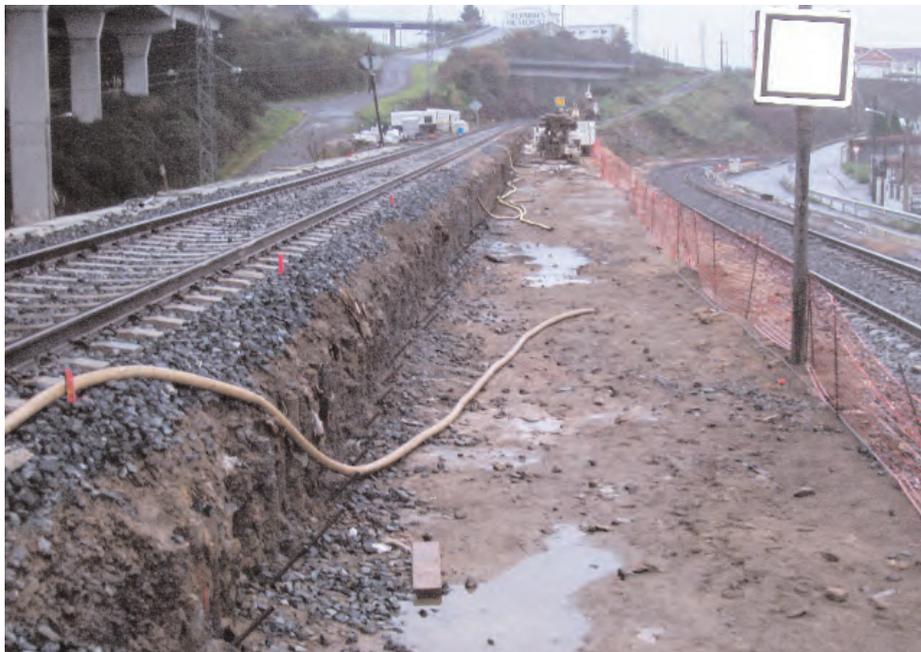
FIGURA 29

- **Pantalla lado vía de Redondela:** Micropilotes verticales armados con tubería 114-9 mm de acero N80, 4 uds/ml, con bulones de 25 mm en cabeza, inclinados 45°, 1 ud/ml.

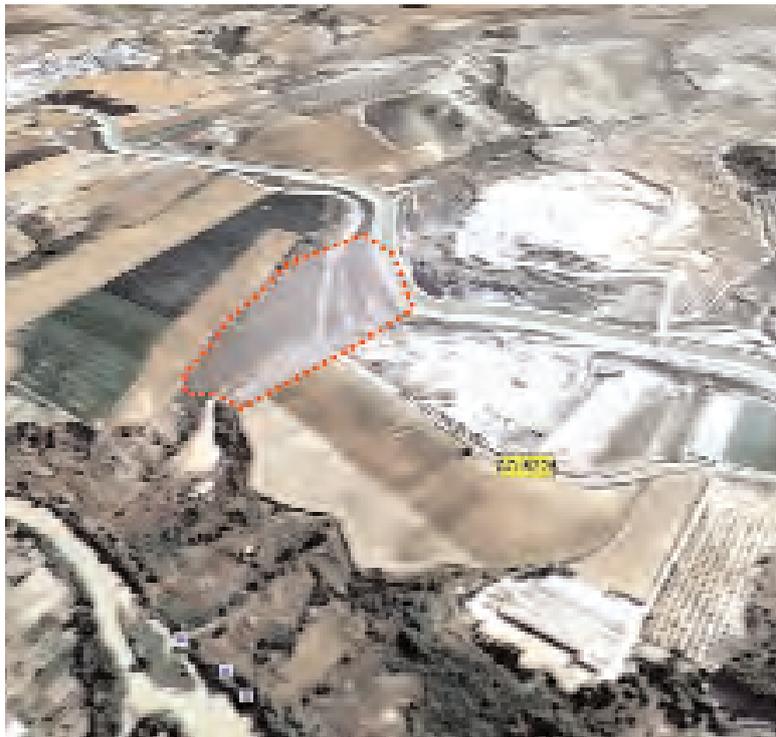
Figura 6. VISTA AEREA DE LA ZONA DEL DESLIZAMIENTO.

El problema de inestabilidad se localiza en un talud donde el canal se construyó a media ladera bordeando el afloramiento de rocas carbonatadas cretácicas que se denomina Sierra Gorda, en el término municipal de Puente Genil (Fig. 6).

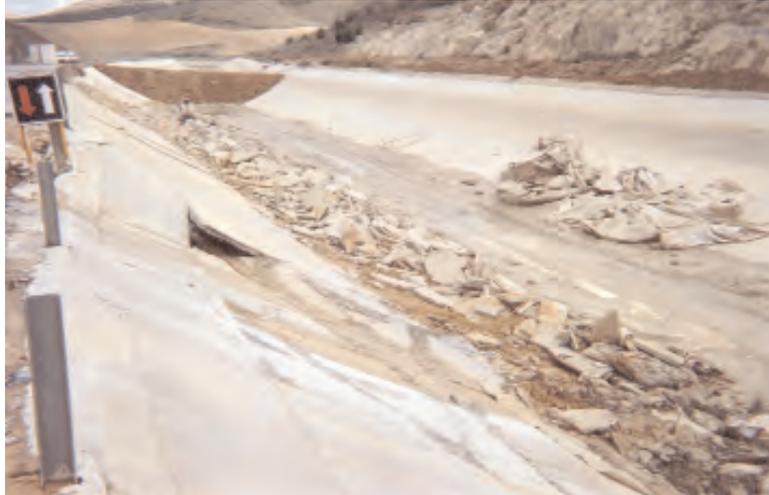
Figura 8. ROTURA DEL REVESTIMIENTO DEL CIMIENTO.

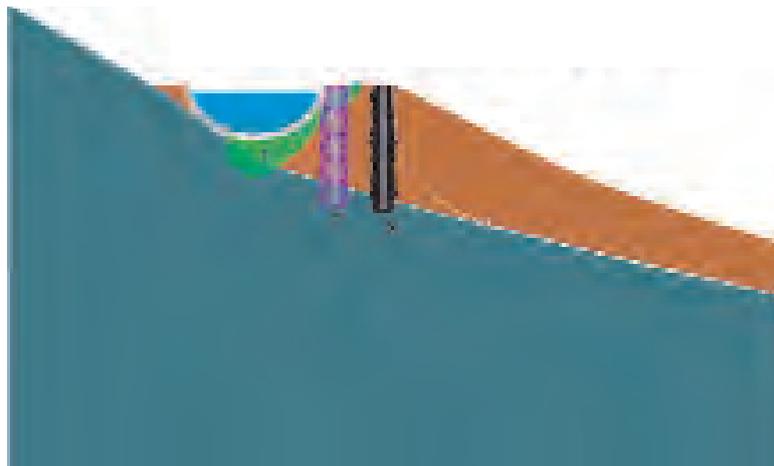
Figura 9. ESQUEMA DE LA SOLUCION DE ESTABILIZACION DEL CANAL.  
1) Inyecciones de relleno de las losas. 2) Inyecciones armadas con tubos-manguito.  
3) Tratamiento en pantallas de columnas de *jet-grouting*.

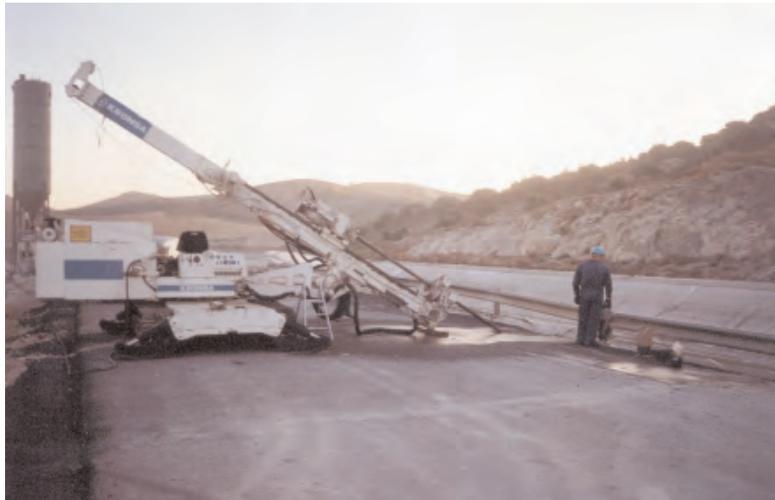
Figura 10. TALADROS PARA INYECCIONES DE RELLENO.

- **Inyecciones de relleno:** Se llevaron a cabo mediante lechadas de agua-cemento para relleno de los huecos existentes bajo la solera del canal. Se realizó una fila de perforaciones espaciadas 3 m con 12 m de longitud y 30° de inclinación respecto a la horizontal. Ejecutadas desde la carretera de servicio y a 1,3 m del borde del canal, por detrás de las losas del canal. La inyección se realizó a través del varillaje, por gravedad y en retirada.
- **Perforación e instalación de los tubos-manguito metálicos:** Finalizadas las inyecciones de relleno, se procedió a la perforación de taladros y a la colocación de tubos-manguito metálicos con inyección de sellado «gaine», para la posterior consolidación del terraplén y la formación de una pantalla resistente mediante inyecciones repetitivas.

- 1) Inyecciones de relleno (Fig.10).
- 2) Perforación e instalación de tubo-manguito metálico para inyección.
- 3) Construcción de ataguías, instalación de bombeo (*by-pass*), vaciado de la zona de trabajo.
- 4) Retirada de lámina impermeable, demolición de las losas dañadas del canal y construcción de las nuevas.
- 5) Ejecución de la pantalla de columnas de *jet-grouting*.
- 6) Inyecciones repetitivas en los tubos-manguito metálicos (Fig. 11).
- 7) Reposición de lámina impermeable.
- 8) Restitución de la carretera de servicio del canal.

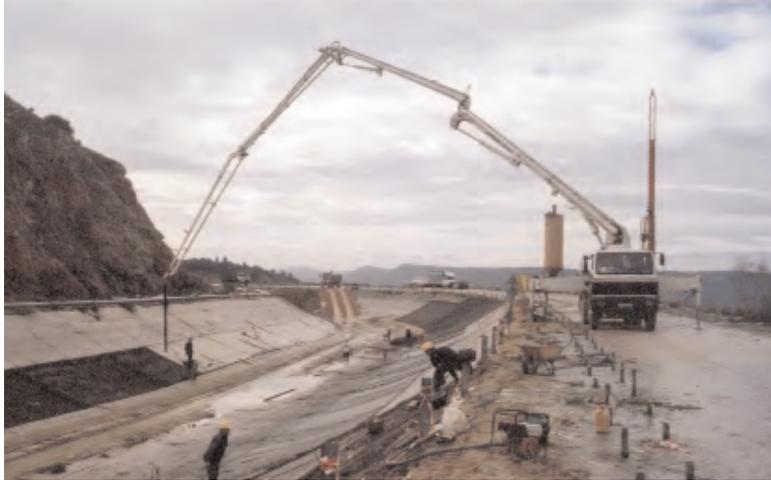
Figura 11. HORMIGONADO DE LAS LOSAS REGENERADAS DEL CANAL Y TUBOS-MANGUITO DE LAS INYECCIONES ARMADAS VERTICALES.

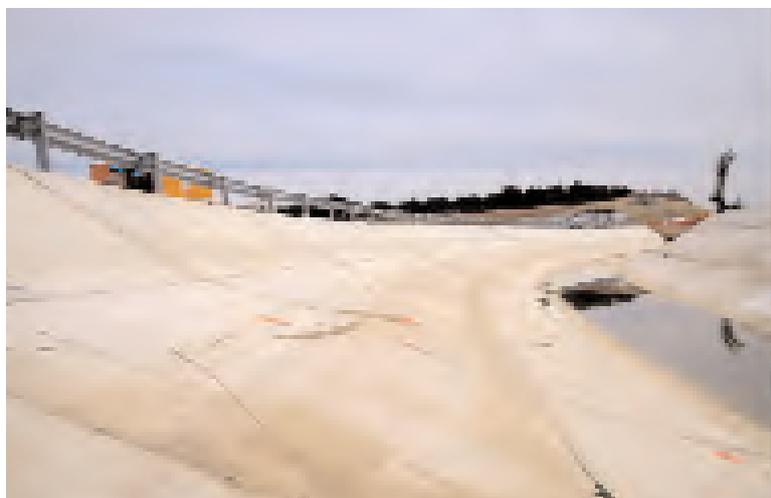
Figura 12. ROTURA DE LAS LOSAS DEL CANAL EN MARGEN IZQUIERDA.

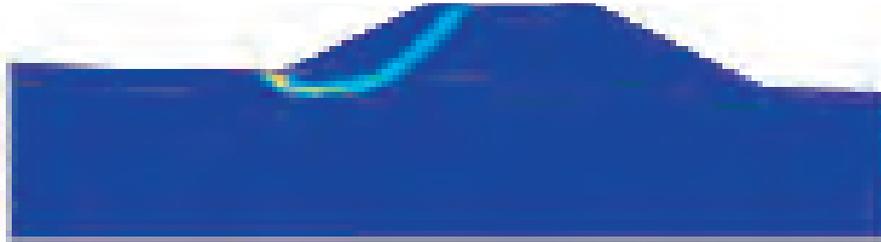
Figura 13. SIMULACION DEL DESLIZAMIENTO.

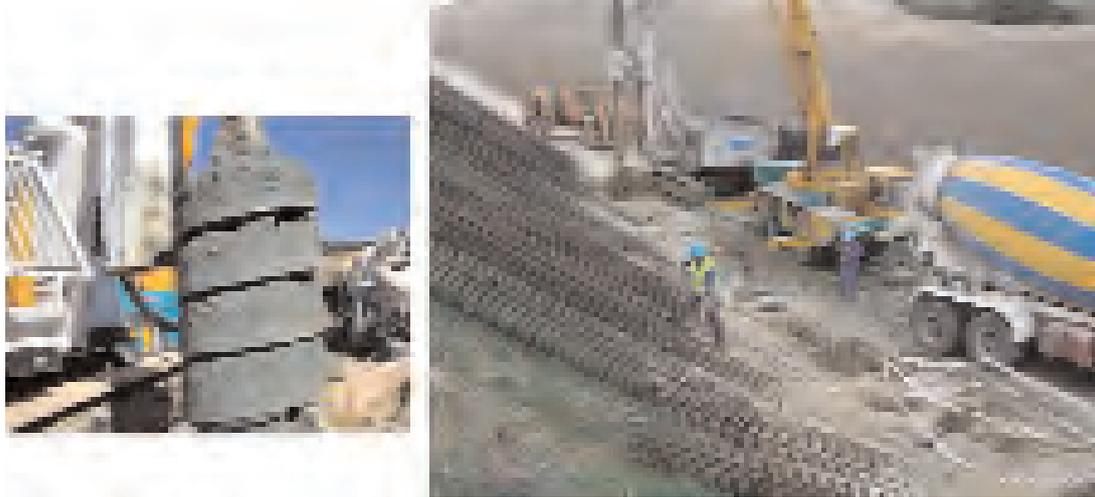
Figura 16. EJECUCION DE LA PANTALLA DE PILOTES.

- **Pantalla de pilotes** de 1.000 mm de diámetro, con separaciones de 1,50 m en pie de terraplén de margen izquierda, incluso viga de coronación atando las cabezas de los pilotes (Figs. 16 y 17).
- **Pantalla de seguridad**, con micropilotes en "V" invertida en pie de terraplén de margen derecha y viga de coronación atando sus cabezas (Fig. 18).
- **Inyecciones armadas** de tratamiento del terraplén (Figs. 19 y 20).

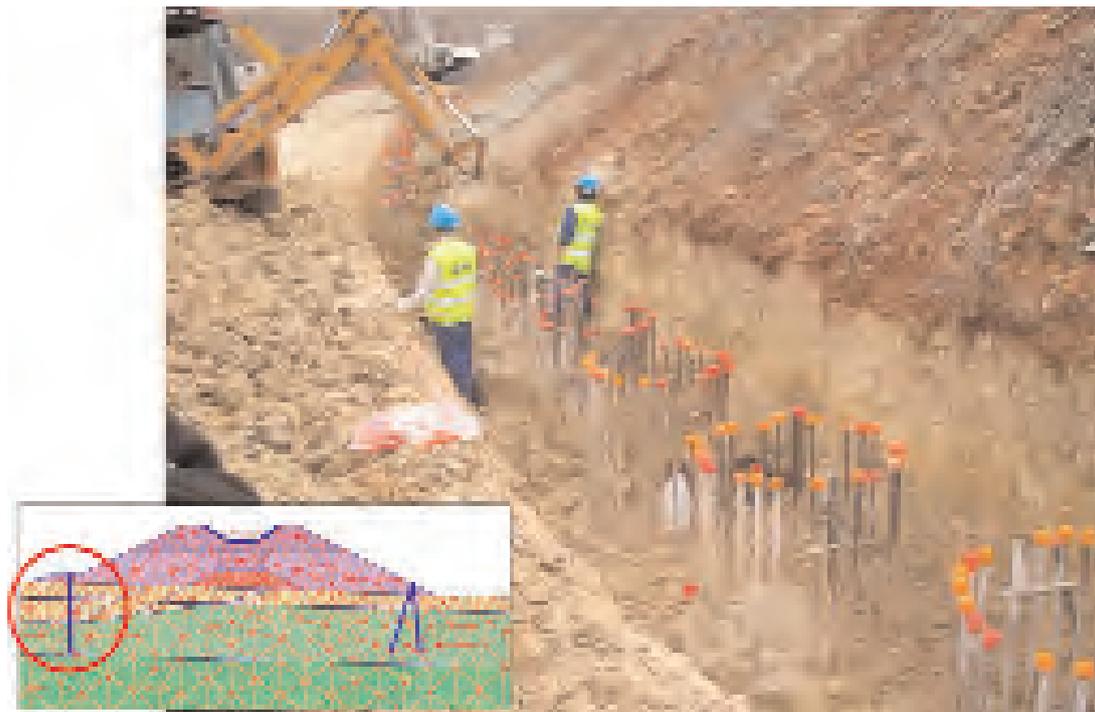
Figura 17. PANTALLA DE PILOTES: DESCABEZADO.

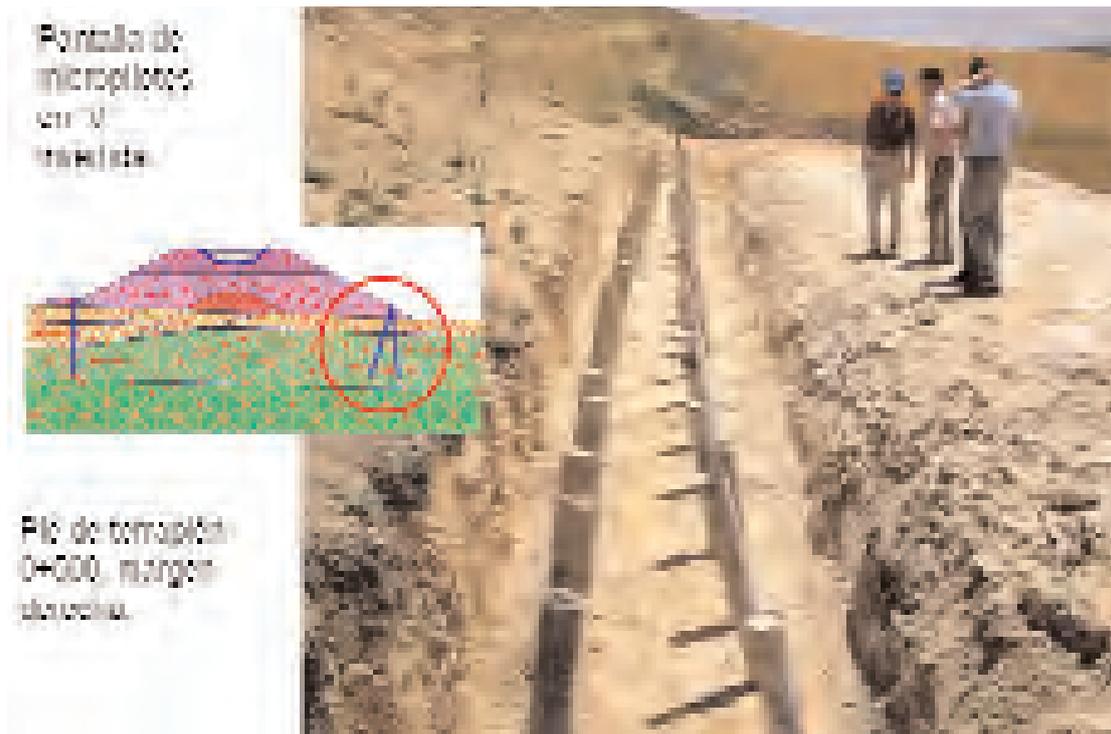
Figura 18. PANTALLA DE MICROPILOTES EN "V" INVERTIDA.

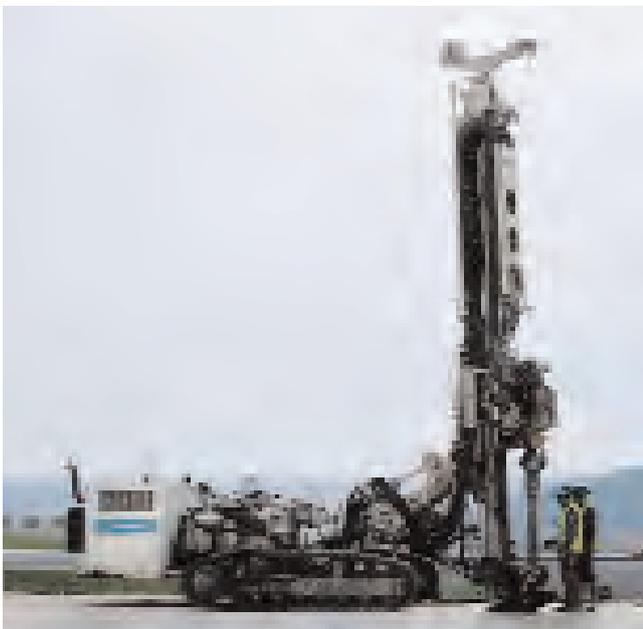
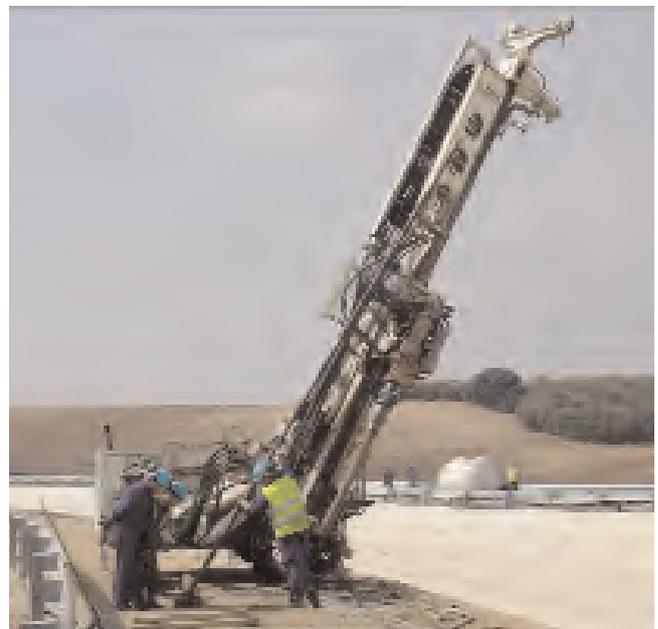
Figuras 19 y 20. PERFORACION PARA INSTALACION DE TUBOS-MANGUITO PARA INYECCIONES ARMADAS (VERTICALES + INCLINADAS 25°).

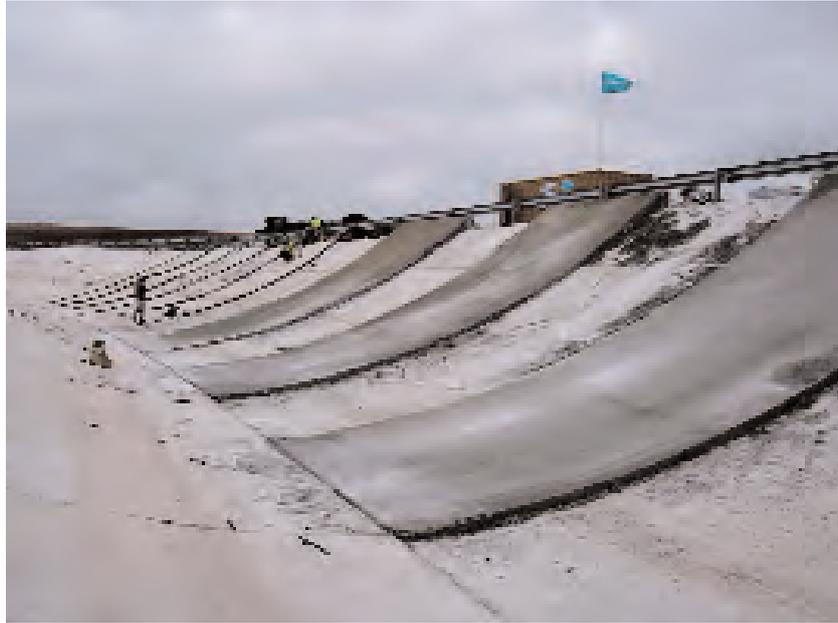
Figura 21. RECONSTRUCCION DE LOSAS Y RECUPERACION DE COTA.

La obra finalizó con la reconstrucción de las losas de revestimiento del canal, recuperando el descenso de cota que se había producido en la margen izquierda (Fig. 21).

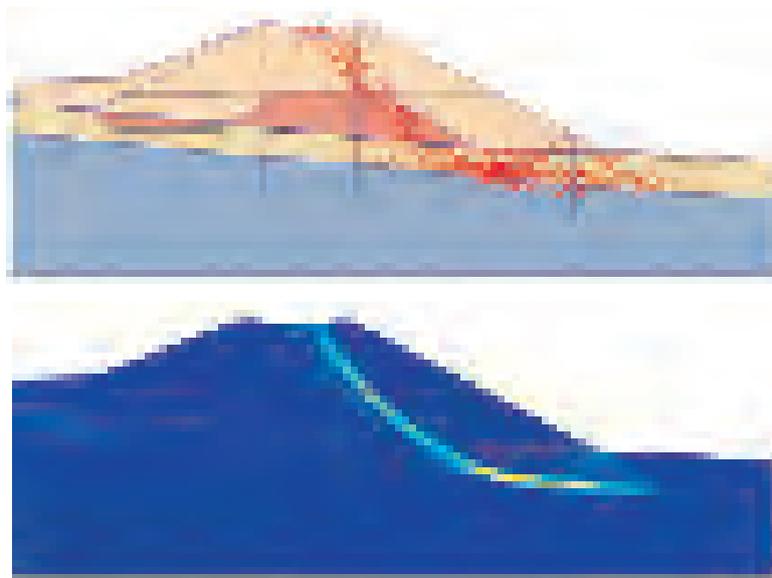
**Figuras 25. MODELIZACION DE LA SUPERFICIE DE ROTURA.**

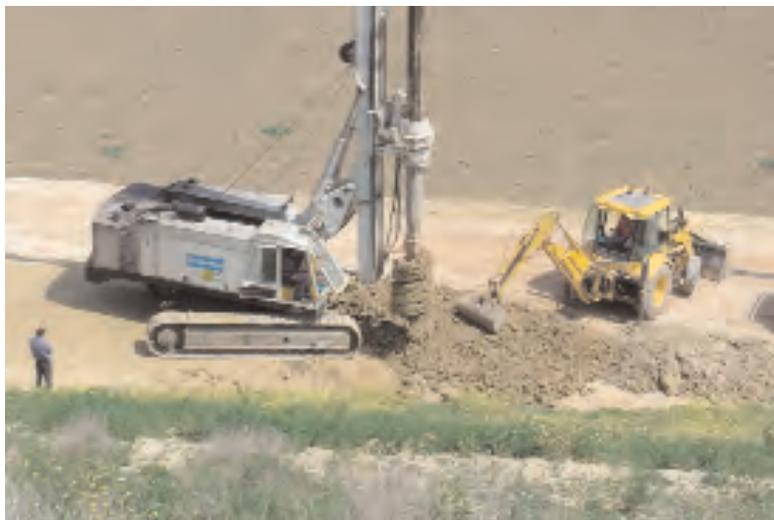
**Figuras 27. EJECUCION DE PILOTES DESDE LA BERMA DE TIERRAS A PIE DE TERRAPLEN.**

- Una berma de tierras en el pie del terraplén, de dimensión tal que no requiriera expropiación de las propiedades colindantes.
- Una pantalla de pilotes de 1 m de diámetro espaciados cada 1,40 m. Los pilotes se ejecutaron desde la plataforma superior de la berma de tierras, lo que permitía aproximarlos más al terraplén (Fig.27).

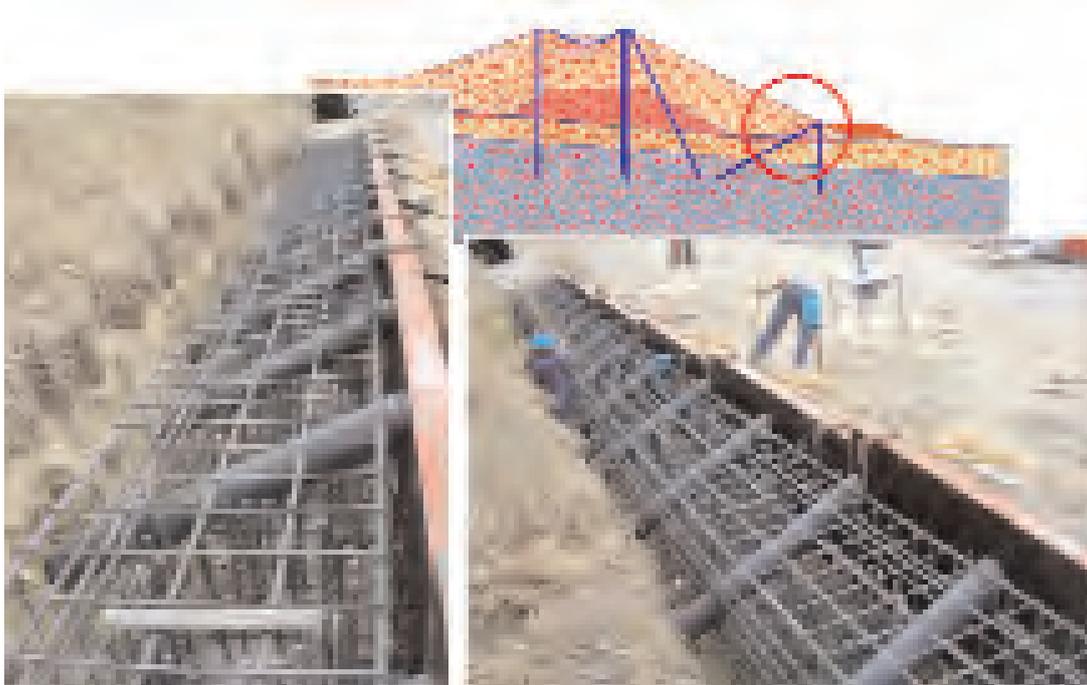
Figura 28. VIGA DE ATADO DE PILOTES Y MICROPILOTES.

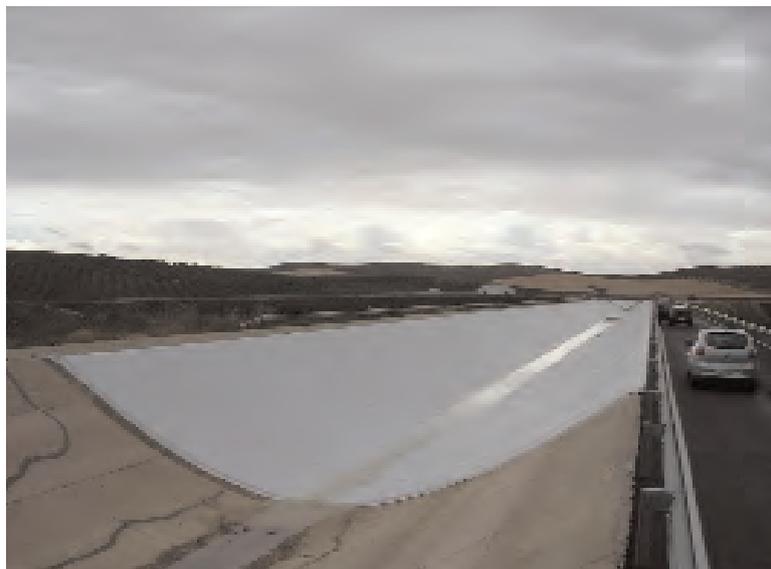
Figuras 29. COLOCACION DE LAMINA DE PVC.

- Colocación de lámina de PVC como medida preventiva para evitar cualquier fuga de agua a través de grietas en el revestimiento (Fig. 29).

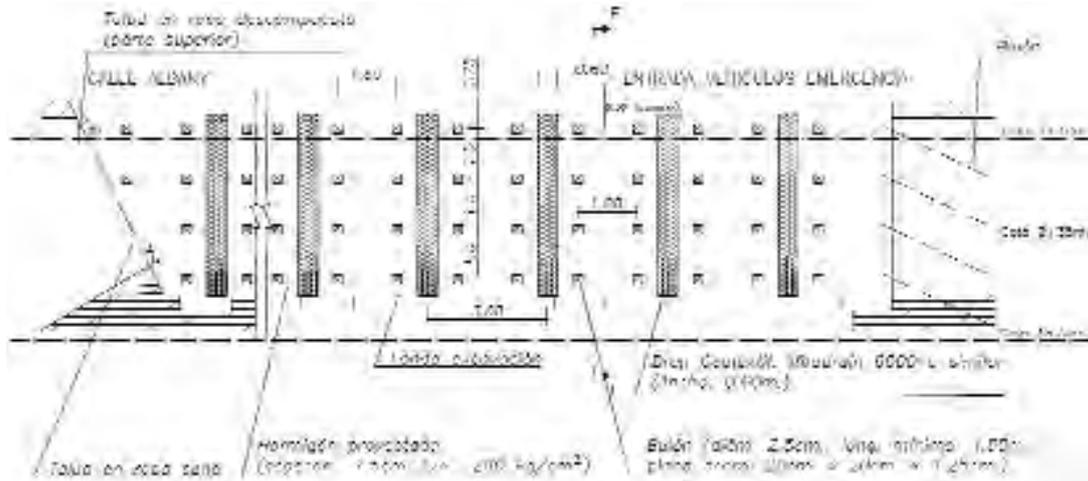
Figura 6. ALZADO 1-1.

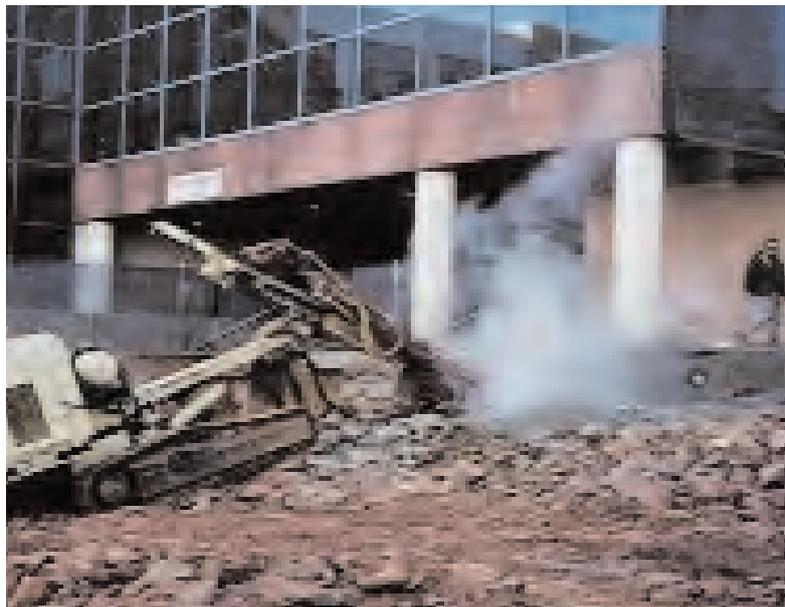
Figura 7. PERFORACION NAILS.

- Ejecución de la primera fase de la excavación, de 1,5 m de profundidad, con talud vertical o casi vertical (Figs. 2 a 5).
- Perforación de los agujeros para los bulones, normalmente a rotación, con martillodímetro mínimo de 7,5 cm y una inclinación de 10 a 25° con la horizontal. Estos agujeros, casi siempre estables, estaban separados 1,2 a 1,5 m a lo largo de la línea horizontal central de la faja excavada (Figs. 6 y 7). Su longitud, variable en función de las características del terreno, refuerzo, geometría del talud y sobrecargas actuantes, situándose aproximadamente entre 0,5 a 0,65 la profundidad total de la excavación.
- Colocación de la barra de acero, con un mínimo de dos centralizadores de PVC por bulón e inyección con lechada (relación agua /cemento: 0,45) desde el punto más bajo del taladro (Fig. 8).
