JORNADAS TÉCNICAS SEMSIG-AETESS

7ª SESIÓN ACTUACIONES Y REHABILITACIÓN EN CONSTRUCCIONES HISTÓRICAS Y SINGULARES

Madrid, 2007

Madrid, 22 de Febrero de 2007

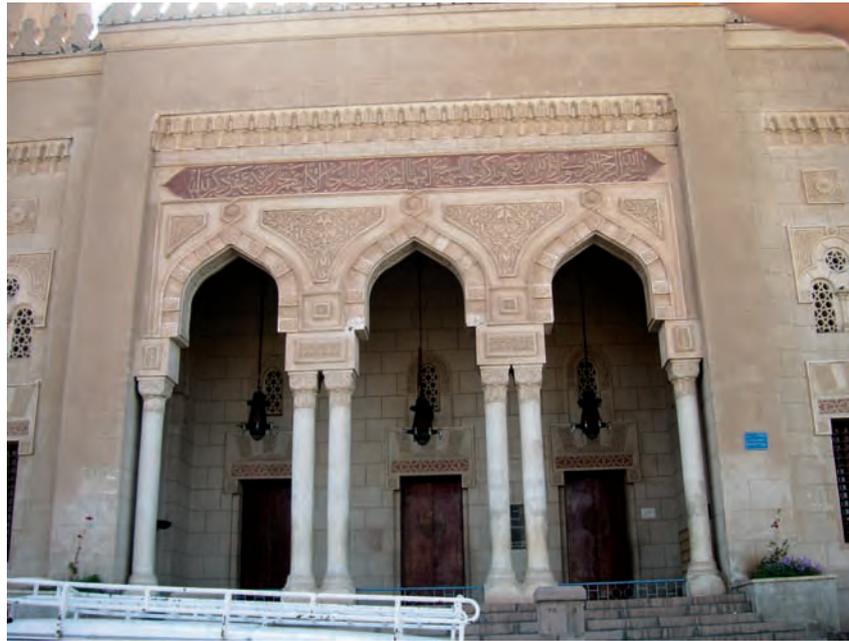
Figura 3. ARCOS SIMULADOS EN LA MEZQUITA DE EL CAIRO.

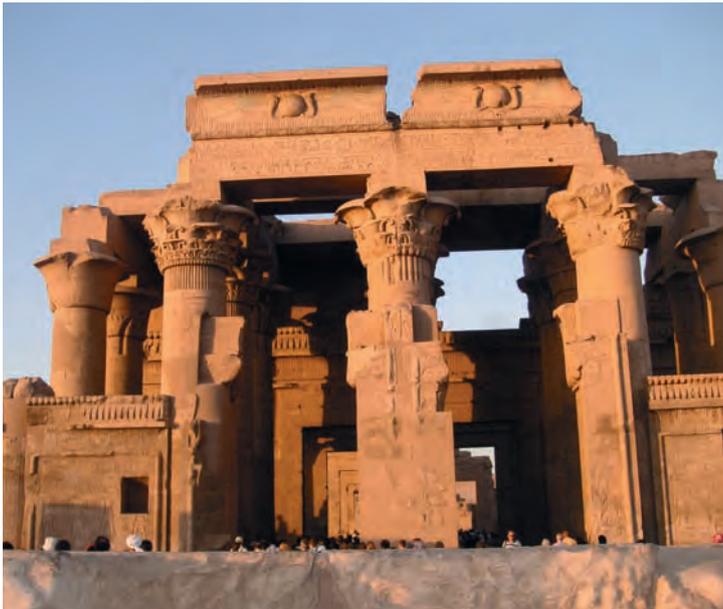
Figura 5. TEMPLO CON POCA RIGIDEZ HORIZONTAL (Filé, en Egipto).

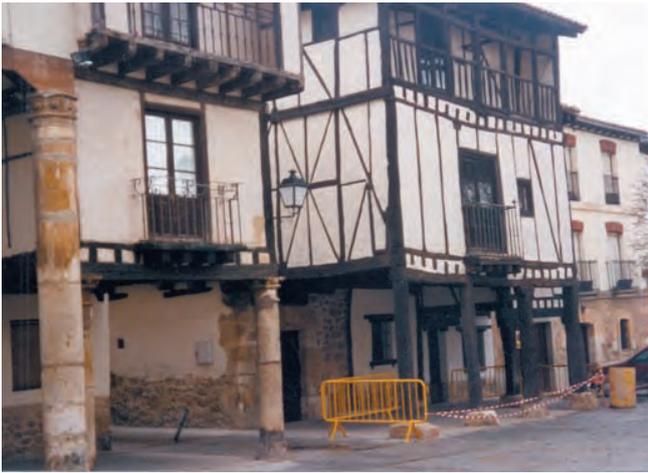
Figura 8. ASIENTOS EN EDIFICIOS EN COVARRUBIAS (Burgos).

- Las motivadas por asentamientos de estructuras que pueden ser relativamente uniformes (Figs. 8 y 9). Cuanto mayor es el asiento mayor es la probabilidad de daños. En el ejemplo de la Catedral de Méjico, el asiento (debido a consolidación de capas arcillosas por extracción de agua profunda) puede ser del orden de 5-6 m (de hecho, en la Plaza de Garibaldi hay escalones para bajar en la zona de la catedral, a pesar de que la plaza también ha bajado), por lo que los daños en la catedral por asentamientos diferencial o distorsiones angulares han sido muy importantes, al tratarse de una estructura alta y con arcos, de poca rigidez horizontal, en la que los terremotos han acentuado los daños. Sin embargo, en edificios coloniales próximos, de 2-3 plantas, sin bóvedas y con mayor rigidez horizontal, los daños son mucho menores, a pesar de los asentamientos y de los terremotos.

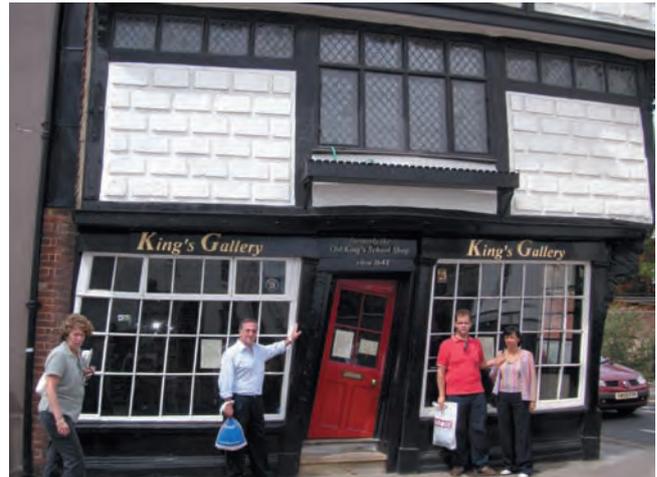
Figura 9. ASIENTOS Y DEFORMACIONES TANGENCIALES EN UN EDIFICIO TUDOR EN CANTERBURY (U.K.).

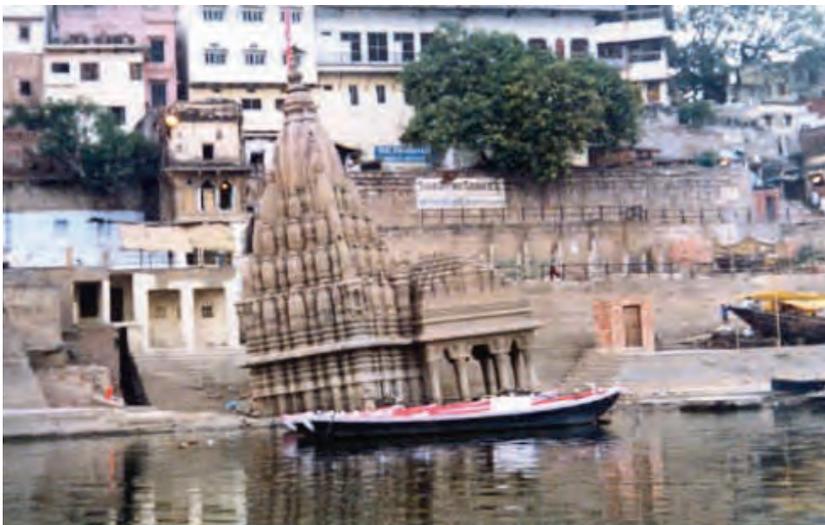
Figura 10. PAGODA CON IMPORTANTES ASIENTOS A ORILLAS DEL GANGES (Benarés).

- Los asentamientos asimétricos o en estructuras sobre terrenos blandos, que tienden a concentrar los daños, por distorsión angular, en la zona de mayor movimiento, con apertura de juntas entre piedras de fachada, grietas en muros, etc. (Fig. 10).

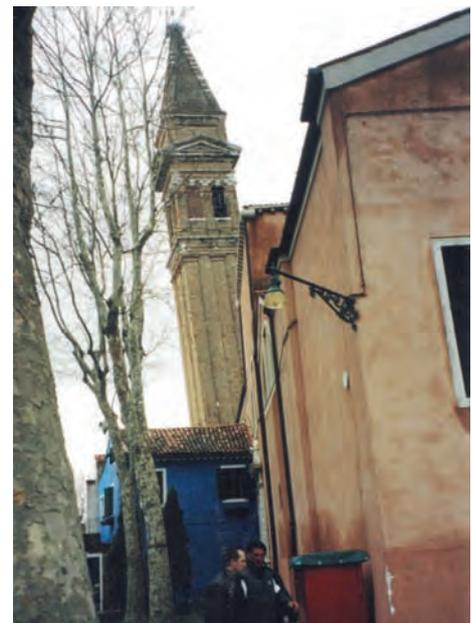
Figura 11. TORRE INCLINADA POR ASIENTOS EN MURANO (Italia).

poco, lo que acentúa más el desplome, aumentando el vuelco, y así sucesivamente. Éste es el caso de muchas torres que han llegado a caerse (o se han derribado por precaución, como la famosa de Zaragoza, en que parece que las precauciones fueron excesivas) o que hoy están paradas, gracias a su recalce, como la de la Isla de Murano, cerca de Venecia (Fig. 11). La más famosa es la Torre de Pisa, en la que la inclinación fue lenta, por presencia de lentejones arcillosos blandos, de espesor no uniforme, bajo el monumento. Su ejecución fue interrumpida varias veces, al comprobar que seguía moviéndose (por eso tiene una inclinación no uniforme); sin embargo, gracias a ello, la ciudad de Pisa tiene un atractivo turístico único. Hoy día, después de un concurso internacional de ideas, se han desarrollado una serie de medidas (entre ellas, la de cargar la zona opuesta al lado que se inclina) para detener el movimiento, bajo la dirección del profesor Jamalkowsky. Todos estos asentamientos pueden deberse a las cargas, a terrenos blandos, a cambios en el nivel freático, a reformas de la estructura, etc.

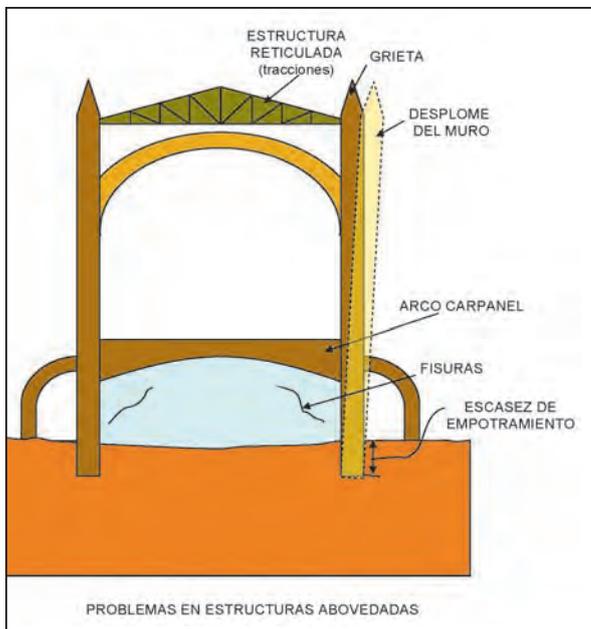
Figura 12. DAÑOS EN CUBIERTAS POR SEPARACIÓN DE MUROS DE FÁBRICA.

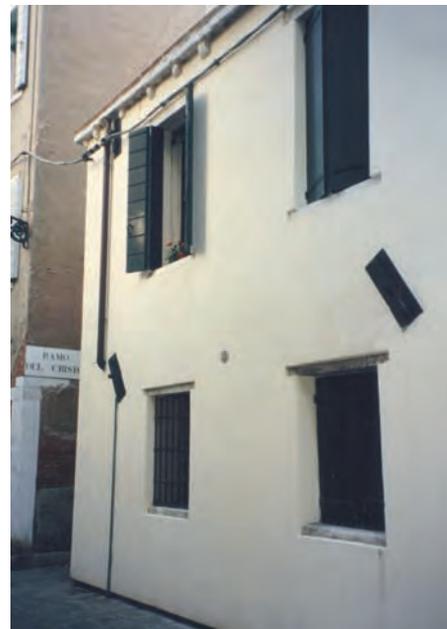
Figura 13. LLAVES DE FUNDICIÓN EN EDIFICIO CON Poca RIGIDEZ HORIZONTAL.

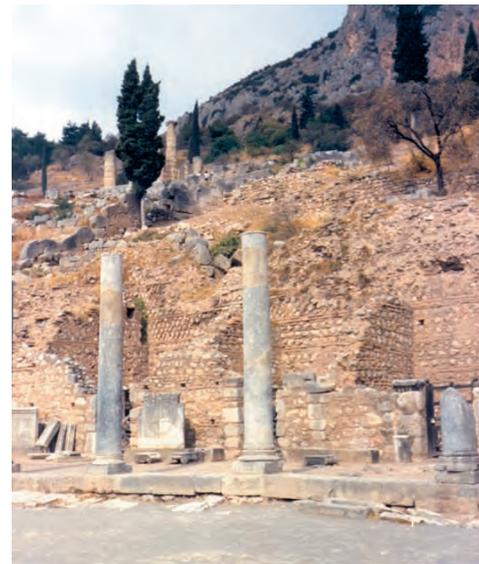
Figura 15. RUINAS DEL TEMPLO DE APOLO EN DELFOS (Grecia).
(Arriba están los crestones calcáreos cuyos desprendimientos arruinaron el templo.)

- Los fenómenos de inestabilidad de taludes o de macizo rocosos situados por encima del monumento. Es muy corriente situar una obra de este tipo, en la parte baja de una ladera, con «mesas» horizontales y «paredes» verticales. La inestabilidad de los bloques rocosos (inducida por cambios térmicos e higrométricos, por erosión de zonas blandas inferiores, por terremotos, etc.) produce su caída y puede dar al traste con el monumento, bien cegando su acceso (caso de cuevas, tumbas...), bien produciendo daños por choque. El Templo de Apolo de Delfos, en donde se encontraba el famoso oráculo, fue destruido por la caída de bloques calizos de una «mesa» situada ladera arriba, tras la acción de la erosión, el agua y terremotos (Fig. 15). En la carretera de acceso al templo aún ahora pueden verse bloques caídos recientemente (Fig. 16).

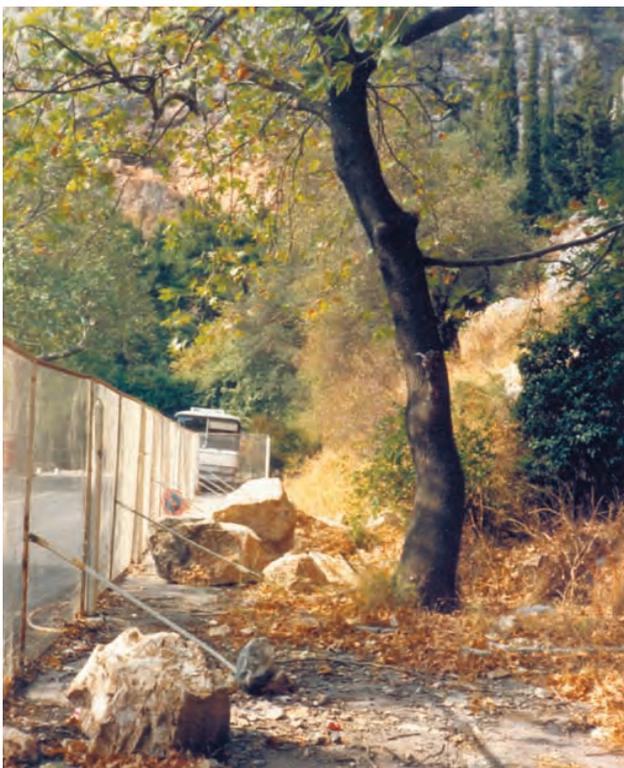
Figura 16. BLOQUES ROCOSOS CAÍDOS CERCA DEL TEMPLO DE APOLO EN DELFOS (1993).

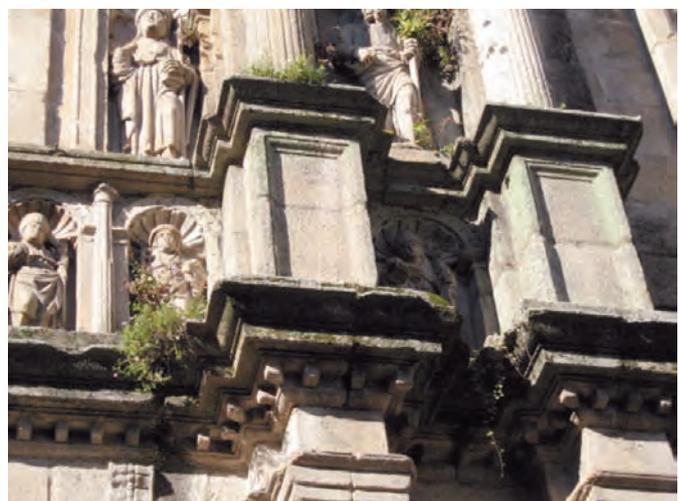
- ❑ BAJA DENSIDAD: 1.65-1.80 T/m³ (POROSIDAD 30-60%; W=2-3%)
- ❑ BAJA RESISTENCIA (10-20 MPa) Y FÁCIL TALLADO
- ❑ POTENCIAL DE ALTERACIÓN EN LABORATORIO:
 - BAJO, EN CONJUNTO (3% EN CICLOS DE HUM. Y HIELO)
 - MEDIO, EN SUPERFICIE (FORMACIÓN DE PATINAS POR ARRANCAMIENTO DE GRANOS SUPERFICIALES Y PÉRDIDA DE AGUA)
- ❑ ALTERACIÓN "IN SITU"
 - CONCENTRACIÓN EN DETERMINADAS ZONAS DE LOS MONUMENTOS
 - CAMBIO DE HUMEDAD SUPERFICIAL ACENTUADA POR VIENTOS PREDOMINANTES
- ❑ CONVENIENCIA
 - DRENAJES ADECUADOS EN OBRAS HISTÓRICAS
 - ESTUDIO ACCIÓN COMBINADA AIRE-AGUA SOBRE ROCA-RECUBRIMIENTOS

Figura 18. CARACTERÍSTICAS DE LA PIEDRA DE VILLAMAYOR (Salamanca).

relación con los daños en fachadas, en una roca cuyo potencial de alteración es bajo (3 % de pérdida de peso en ciclos de humedad y de hielo) y considerable en superficie (por formación de pátinas, por arrancamiento de granos superficiales y pérdida de agua). Esta acción superficial puede afectar mucho a materiales menos nobles como los adobes, al desecar éstos y permitir la caída de lascas, debilitando los muros hechos con estos materiales (Fig. 20).

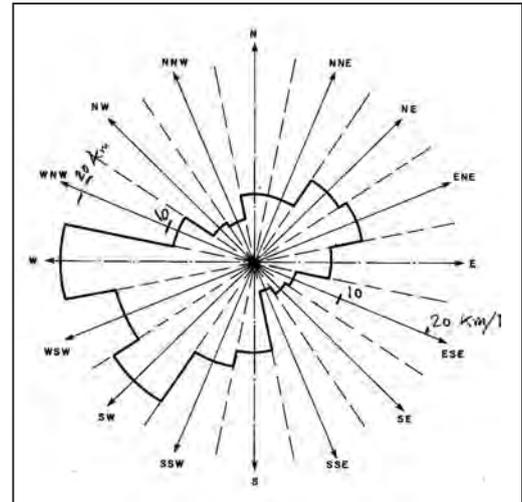
Figura 19. VIENTOS PREDOMINANTES EN SALAMANCA.

- La acción superficial que produce la alteración de la roca de fachadas y basamentos, debida a la acción aérea, a los cambios periódicos de humedades, a la saturación por ascenso de agua por capilaridad, a la acción de la vegetación que se asienta entre mampuestos (Fig. 17) a la acción de palomas y otras aves con el ataque a la piedra de sus excrementos, etc. En el caso de la ciudad de Salamanca, en que se emplea –desde hace siglos– piedra arenisca de Villamayor (Fig. 18), hemos podido comprobar (en un estudio que realizamos, hace más de veinte años, con varios alumnos Julio, Raúl y Manuel) cómo la dirección de los vientos predominantes (Fig. 19) está en directa

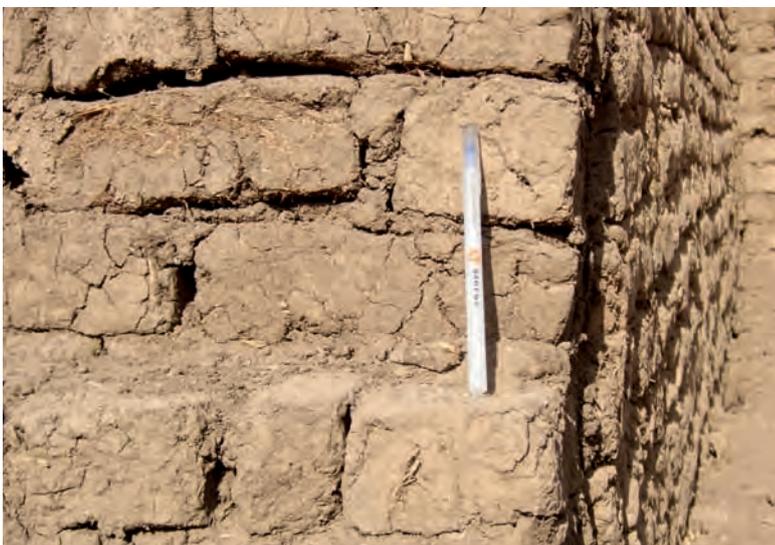
Figura 20. MURO DE ADOBE CERCA DE ASSUAN.

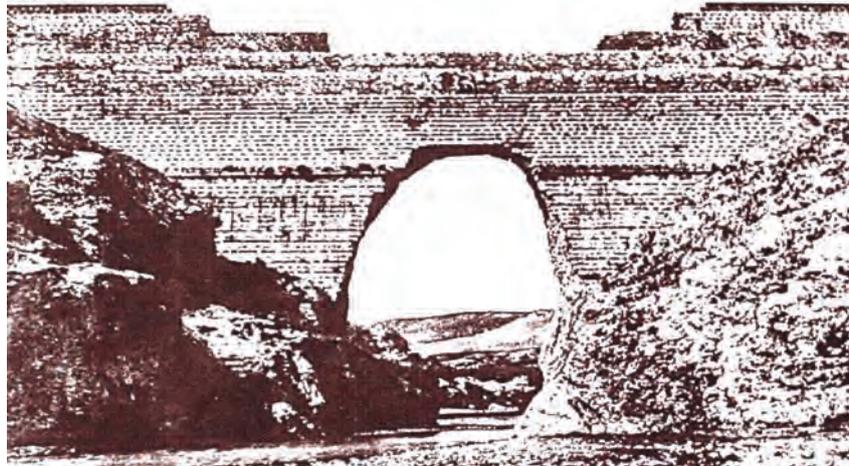
Figura 22. ASPECTO DE LA SEGUNDA PRESA DEL ESTRECHO DE PUENTES.
(Tomado de Diamante y Muñoz.)

- La socavación de ríos, como en el caso de la Presa del Estrecho de Puentes (Murcia), que se rompió en dos ocasiones. En ambos casos, la construcción se hizo en el mismo sitio, con una presa de fábrica de dos arcos, con los apoyos exteriores en la ladera rocosa y el apoyo común en el aluvial, sobre pilotes de madera (Fig. 21). Al fallar la primera vez, se reconstruyó la presa con el mismo sistema, pero alcanzando el apoyo central considerablemente, también sobre pilotes de madera, para evitar los efectos de la socavación. La segunda rotura, con varios cientos de muertos (Fig. 22), dio lugar a un informe de don Agustín de Betancourt en el que se recomendaba la creación de una Escuela para formar ingenieros que aprendieran Matemáticas, Física e Hidráulica (actual Escuela de Ingenieros de Caminos, Canales y Puertos). Años después se construiría una tercera presa, cambiando su ubicación y situándola en roca.

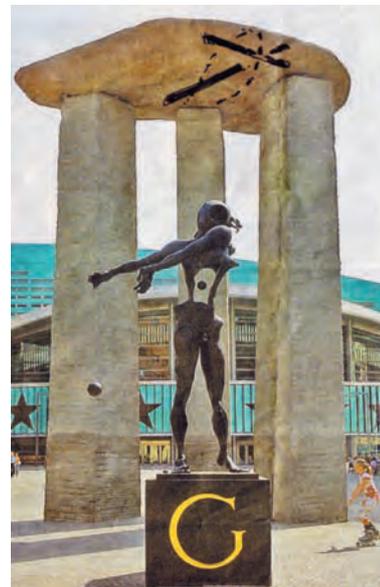
Figura 24. MONUMENTO DE DALÍ EN LA PLAZA DE FELIPE II DE MADRID.

- Refuerzo con bulones pasivos inyectados, como hicimos en la «Piedra de Dalí» del monumento de la Plaza de Felipe II de Madrid (Fig. 24). La existencia de una mineralización de mica en el centro de la piedra que culmina el monumento «megalítico cuaternario» citado, obligó a realizar cuatro perforaciones que cruzaban la mineralización e instalar en ellas bulones a la resina.

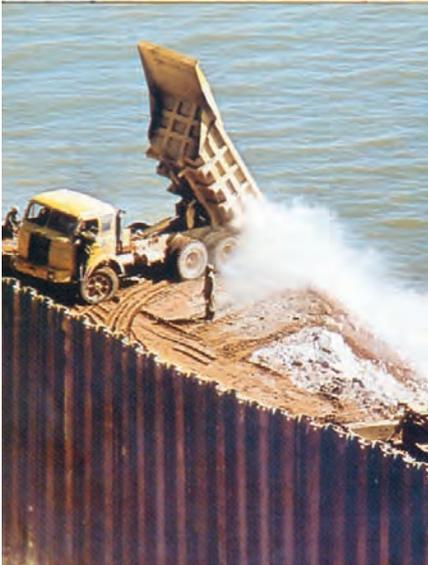
Figura 25. TABLESTACADO AL PIE DE LOS PRIMITIVOS TEMPLOS DE ABU-SIMBEL (Egipto).

Para ello, lo primero que hubo que hacer fue la independización del nivel del embalse, ya que las actuaciones se iniciaron con la presa embalsando parcialmente: se construyó un amplio recinto de tablestacas para aislar la zona de operación del nivel de agua (Fig. 25), y después se excavó en la zona para poder mover diversos bloques (Fig. 26). Las estatuas fueron cortadas, y cada fragmento se reforzó con bulones pasivos para poder ser elevadas; después hubo que volverlas a juntar con elementos cementantes adecuados y algunos refuerzos de bulones pasivos (Fig. 27). Una vez cortadas las estatuas y la zona de los templos y montados en su posición definitiva, hubo que reproducir la montaña inexistente para que la parte delantera de los monumentos se pareciese a su forma original. Para eso se construyó una bóveda envolvente a base de arcos de hormigón armado (Fig. 28) y se recubrió exteriormente con relleno de tierra compactada, recubierta de mampuestos de roca, a manera de muro de gaviones o escollera (Fig. 29).

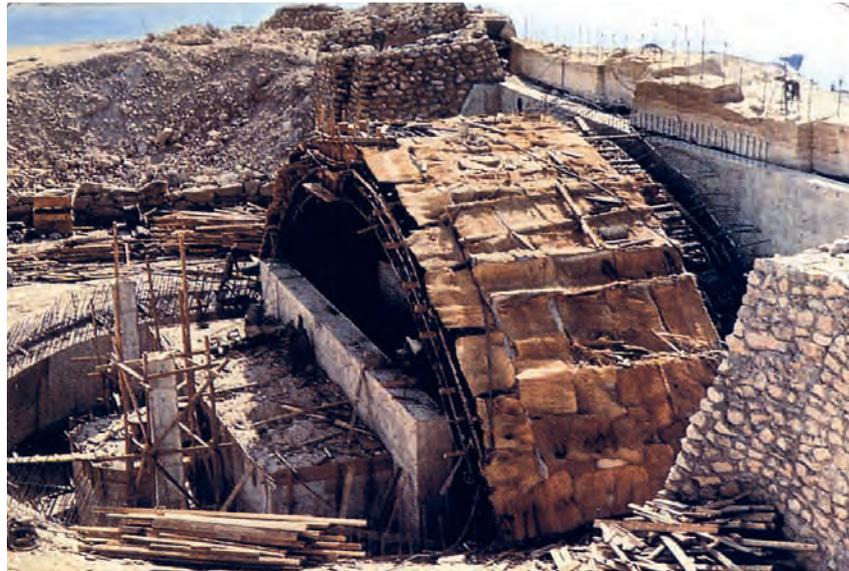
Figura 28. ARCO DE HORMIGÓN ARMADO PARA SOSTENER LA CAVERNA ARTIFICIAL DE LOS ACTUALES TEMPLOS DE ABU-SIMBEL.

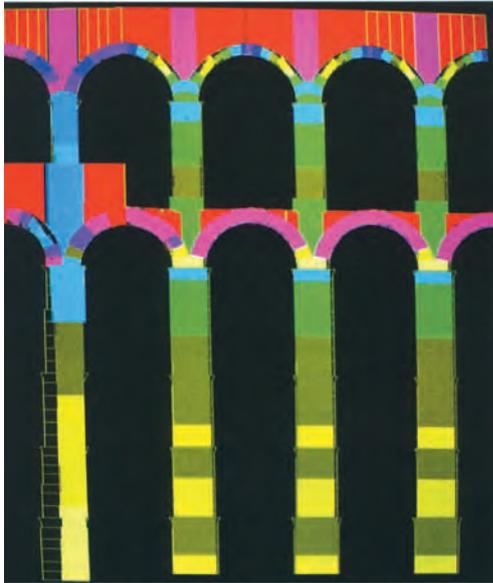
Figura 30. COMPORTAMIENTO ESTRUCTURAL DE LAS PILAS DEL ACUEDUCTO DE SEGOVIA. (Tomado de F. Jurado, *Revista de O.P. Ing. y Territorio*, núm. 57, 2001.)

A veces hay que emplear técnicas especiales, como en el caso citado del Acueducto de Segovia, en que se producían deslizamientos relativos lentos entre los mampuestos, ya que no tienen material cementante entre ellos. Las técnicas informáticas, unidas a las cartográficas y geofísicas, pueden ayudar mucho en estos casos, al permitir estudiar movimientos de forma continua y con gran precisión (Fig. 31).

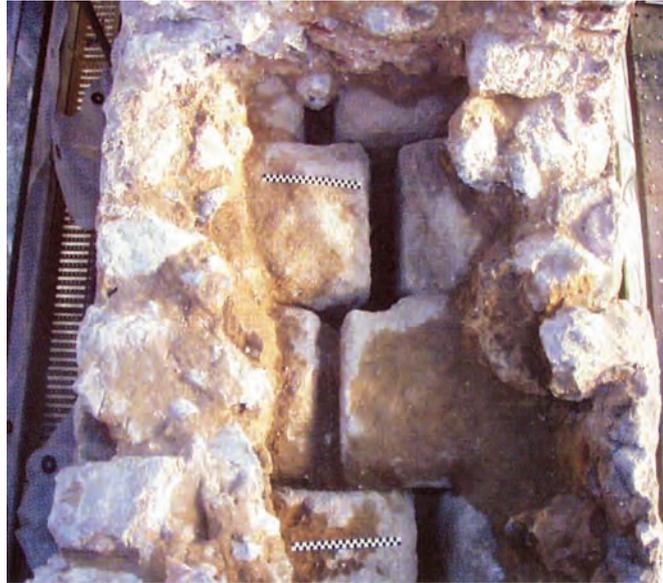
Figura 31. AL LEVANTAR LA CACERA SUPERIOR SE PUEDE APRECIAR LA TENDENCIA A ABRIRSE EN DOS HOJAS DE LOS ARCOS SUPERIORES. (Esta grieta de 10 cm data casi del siglo XV.) (Tomado de F. Jurado, *Revista de O.P. Ing. y Territorio*, núm. 57, 2001.)

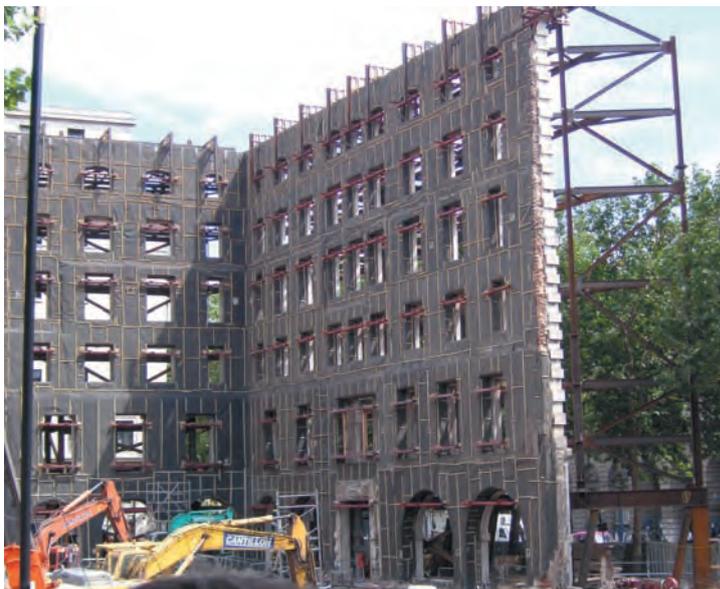
Figura 32. REHABILITACIÓN DE UN EDIFICIO DEL SIGLO XIX EN LONDRES, CONSERVANDO FACHADAS.

- Conservar fachadas de edificios singulares del entorno de los siglos XVIII a XX y rehacer el edificio totalmente, tras su demolición, lo que hay que estudiar con cuidado (Fig. 32). No basta colocar una estructura auxiliar (con vigas metálicas o tipo «mundos»), sino que hay que estudiar los efectos que en la fachada origina la eliminación de su trabazón con la vieja estructura, la conexión con la nueva, etc.
- Exhibir el «objeto» histórico con sus defectos, permitiendo su visualización exterior (Fig. 33).
- Utilizar la pintura para «falsear» fachadas y restauraciones no realizadas, lo que puede dar lugar a «espectáculos» no deseables (Fig. 34).

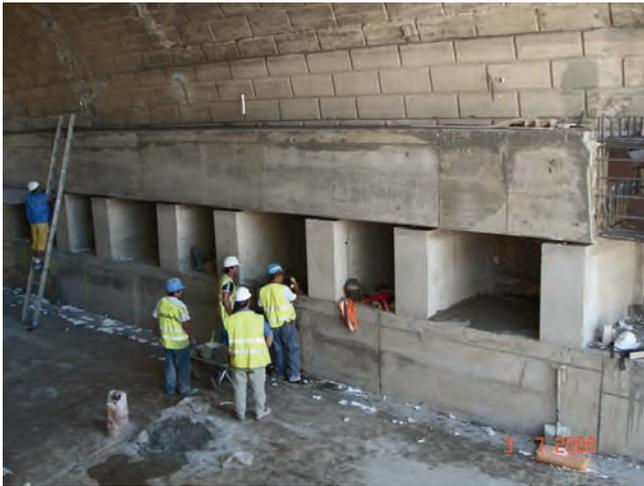
Figura 37. NICHOS PARA GATOS HIDRÁULICOS ENTRE LAS VIGAS QUE ENCEPAN MICROPILOTES HORIZONTALES (superior) Y VERTICALES (inferior) BAJO EL PUENTE DE SEGOVIA.

- Introducción de gatos hidráulicos entre los encepados de los micros verticales y horizontales (Fig. 36).
- Puesta en carga de los gatos y transferencia de cargas a los micros verticales (Fig. 37).

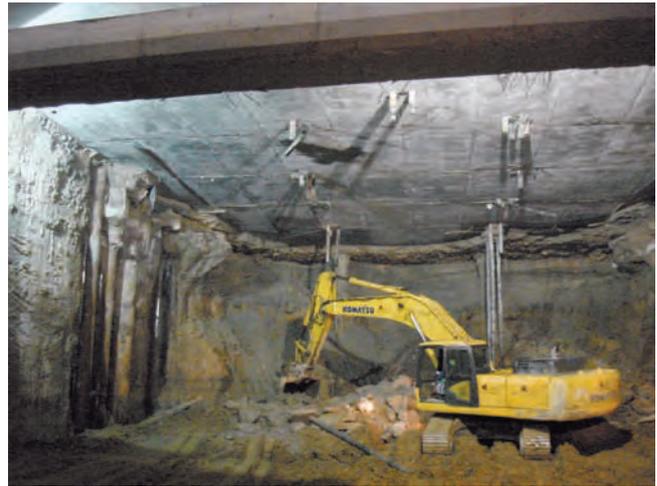
Figura 38. EXCAVACIÓN BAJO PILA DEL PUENTE DE SEGOVIA, CON CORTE DE MICROPILOTES.

- Excavación del túnel bajo la antigua cimentación, con eliminación de los micropilotes (Fig. 38).
- Contrabóveda e impermeabilización superficial de las pantallas de pilotes.

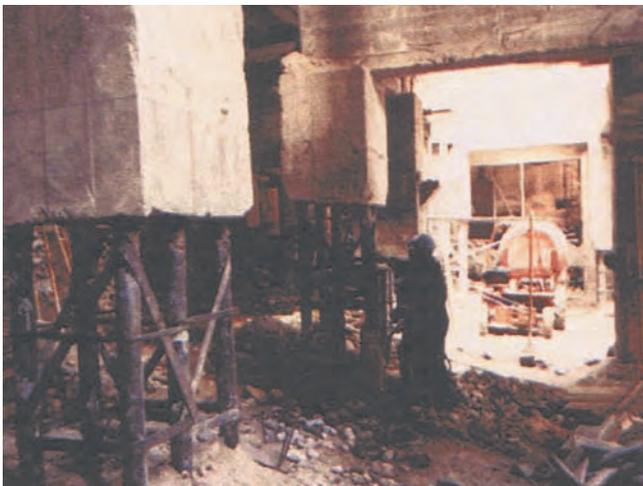
Figura 10. PILARES DESCENDENTES ENGLOBANDO LOS MICROPILOTES DE PROLONGACIÓN DE LA ESTRUCTURA (Paseo de la Castellana, 6. Madrid).

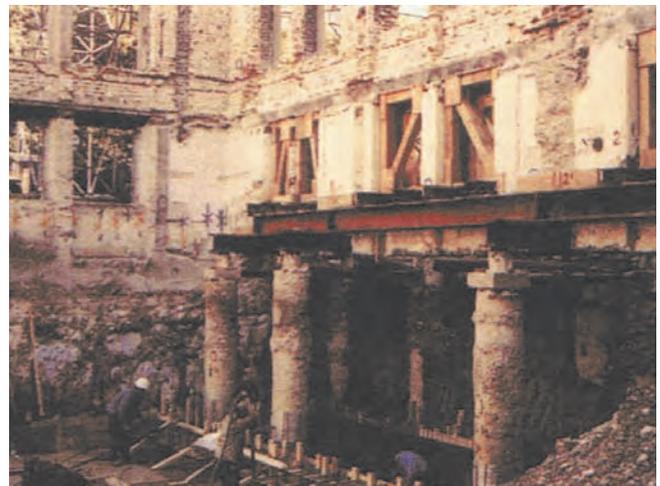
Figura 11. PROLONGACIÓN DE MURO MEDIANTE APEO CON PILOTES Y VIGAS-AGUJA PASANTES.

Los micropilotes se utilizan con mucha frecuencia en la **creación de sótanos** bajo edificios existentes y como elementos provisionales hasta que se ejecuta la prolongación de muros y pilares (Figs. 7 y 8). Son notables las realizaciones de este tipo en la Casa del Cordón (Burgos) y el Palacio de Linares (Madrid). Los micropilotes también pueden quedar embebidos en los nuevos elementos estructurales y como armadura de los mismos (Figs. 9 y 10). En todos estos casos es importante el arriostrado de los micropilotes en las fases de vaciado para evitar el pandeo de los mismos. Cuando existe espacio suficiente, pueden emplearse pilotes convencionales auxiliados por vigas-aguja pasantes (Fig. 11).

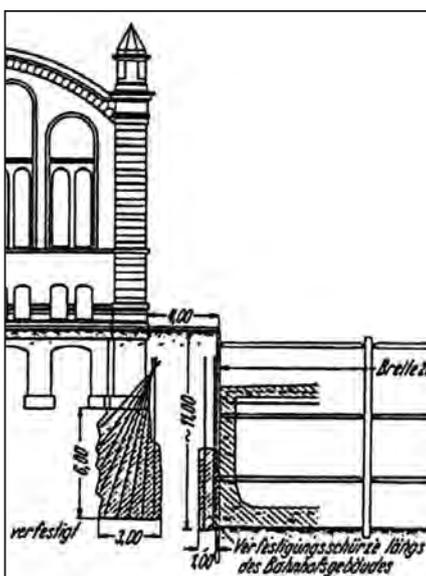
Figura 16. RECALCE MEDIANTE INYECCIONES DE GEL DE SÍLICE (Procedimiento Joosten).

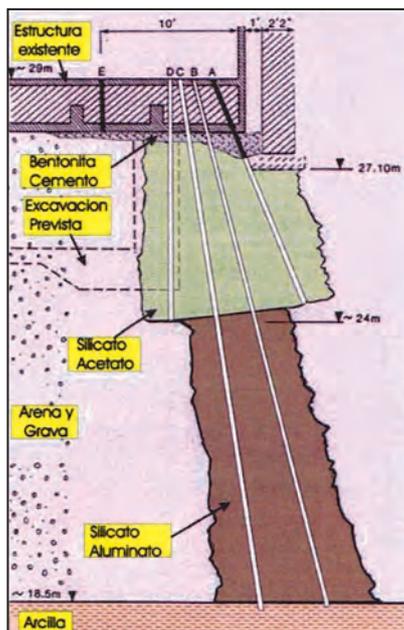
Figura 35. RECALCE PREVENTIVO COMBINADO CON MACIZO DE ESTANQUEIDAD PARA EJECUCIÓN DE UN SÓTANO MEDIANERO.

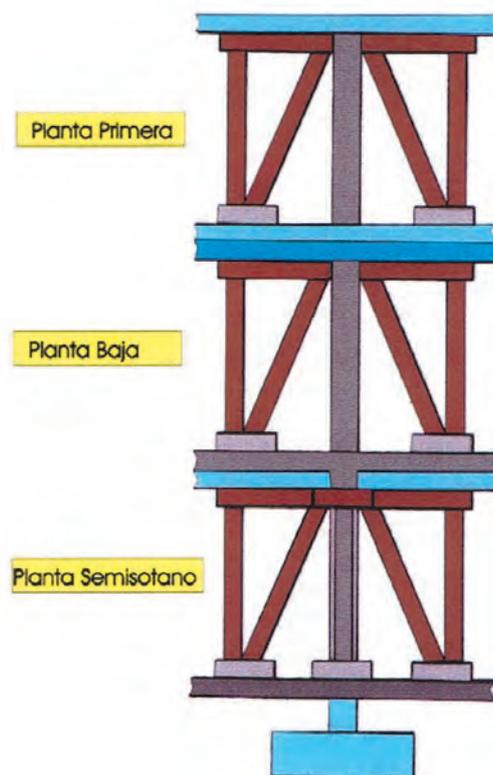
Figura 37. ESQUEMA DE APEO DE UN PILAR A RECALZAR.

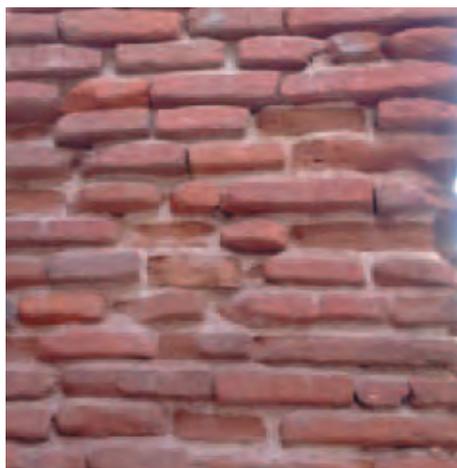
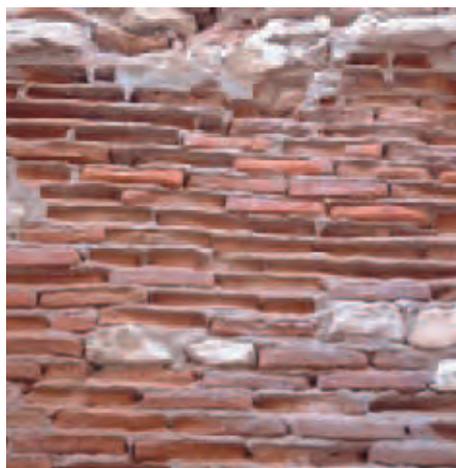
En las fotografías superiores se muestra el efecto que produce sobre una fábrica tradicional de ladrillo con mortero de cal, sometida a un flujo de agua trasero en su contención de tierras: el rejuntado con mortero de cemento mucho más rígido e impermeable provoca que el «material de sacrificio» pase a ser el ladrillo en vez del mortero.

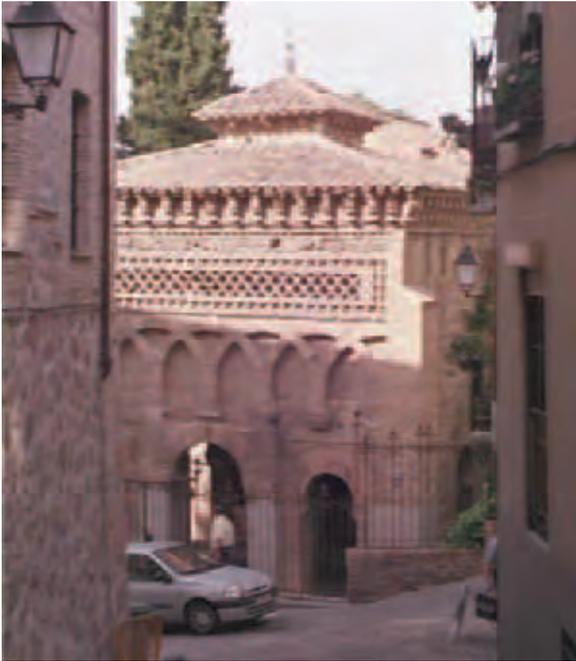
Mezquita de Bab al Mardum Cristo de la Luz (Toledo)

Un ejemplo de estructura dúctil de más de diez siglos de antigüedad.

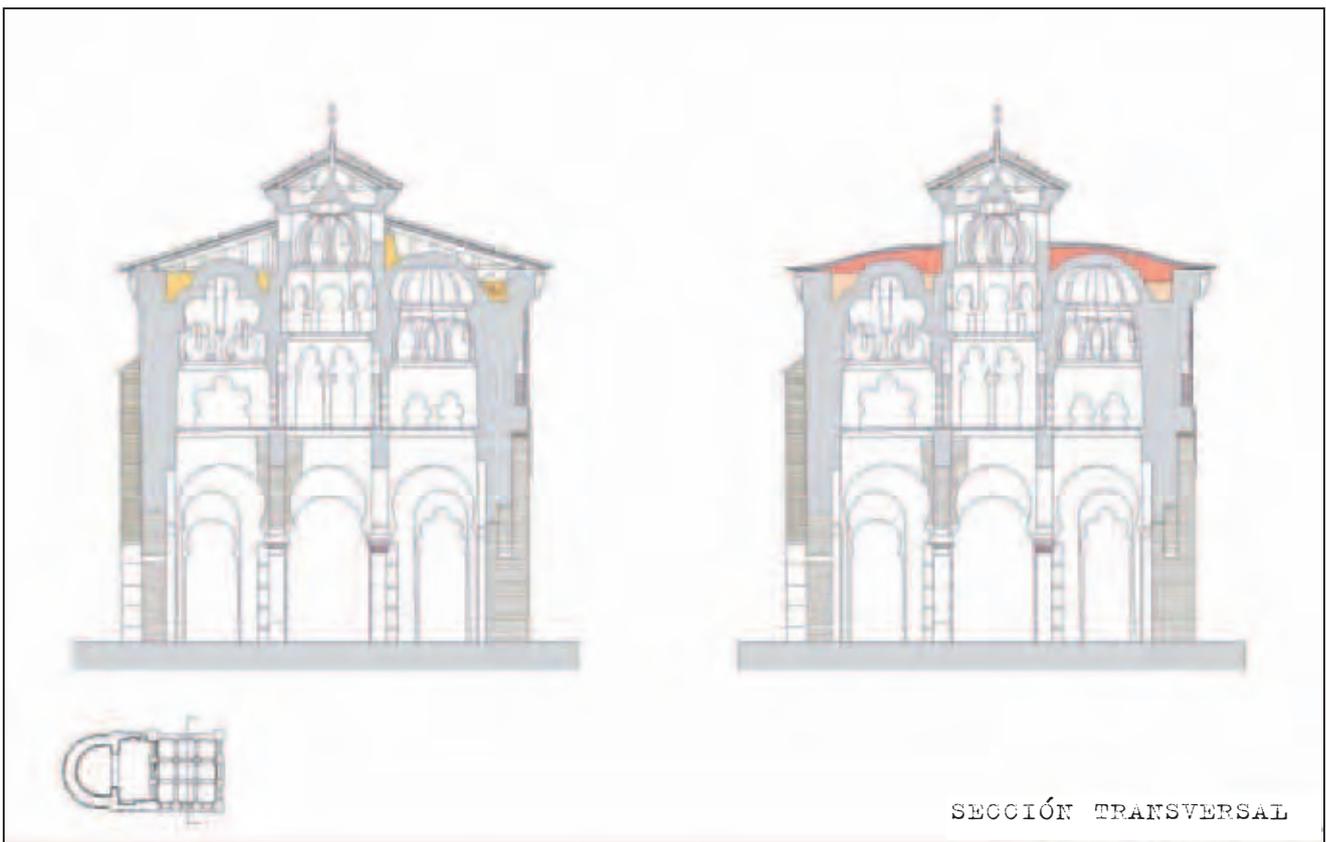
Reparación con yeso de las bóvedas partidas y relleno con arcilla y cal hasta conseguir de nuevo el perfil original de la cubierta.

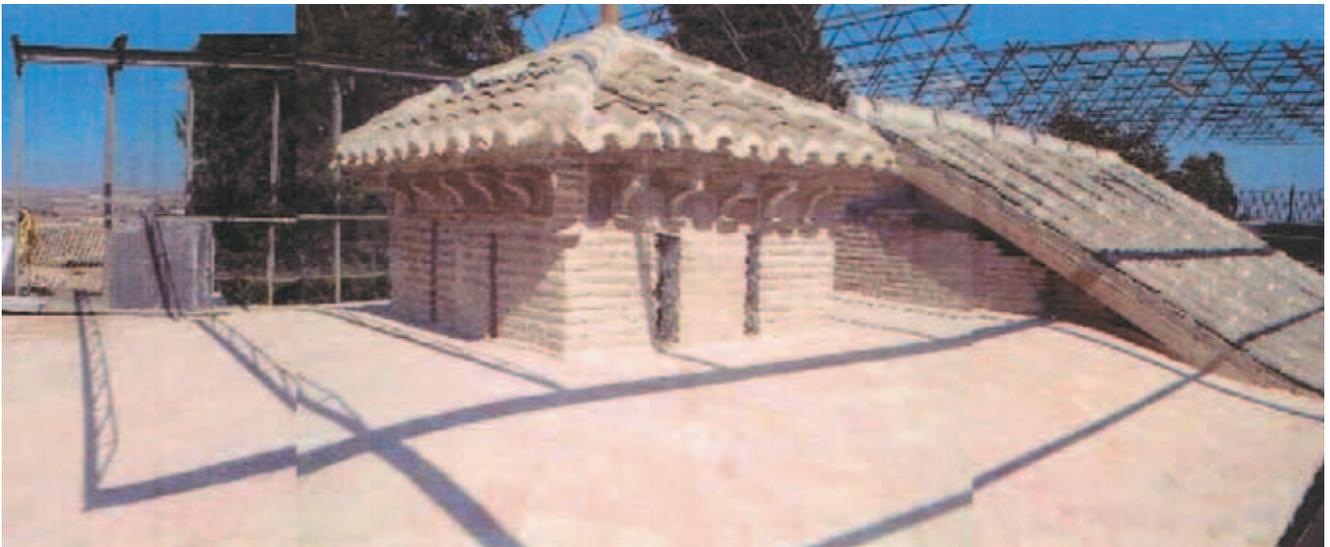
La cubierta recién concluida con la linterna central restaurada. Las cubiertas manifiestan en el corte la ampliación cristiana del ábside mudéjar adosado dos siglos después de la construcción de la mezquita.

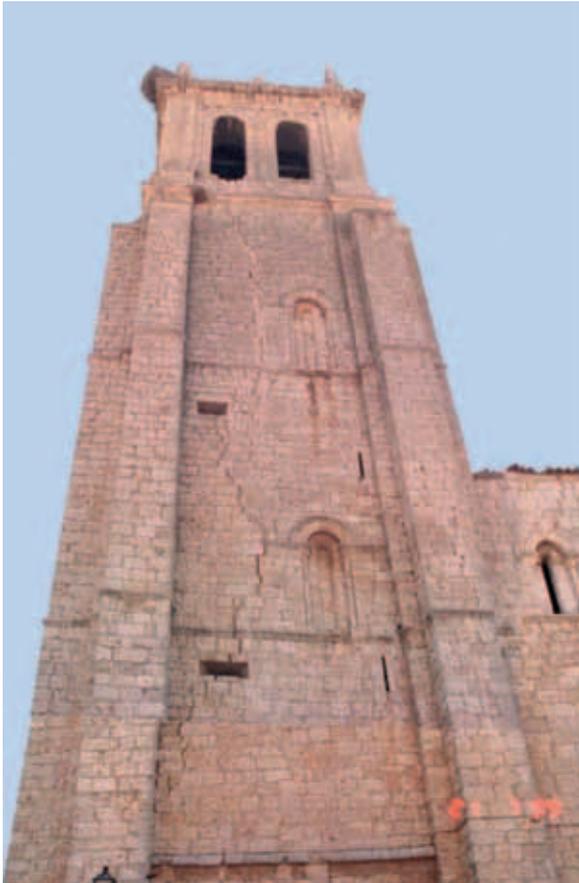
Iglesia de Villamuriel del Cerrato (Palencia)

La torre presentaba fuertes agrietamientos y había entrado en un proceso acelerado de ruina que, aunque monitorizado, denotaba una disgregación interna de las fábricas.

Tras un rejuntado de sus sillares exteriores se procedió a realizar inyecciones de cal hidráulica que iban colmatando y aglomerando todo el interior de las fábricas, llegándose a inyectar el 5% del volumen total de los muros.

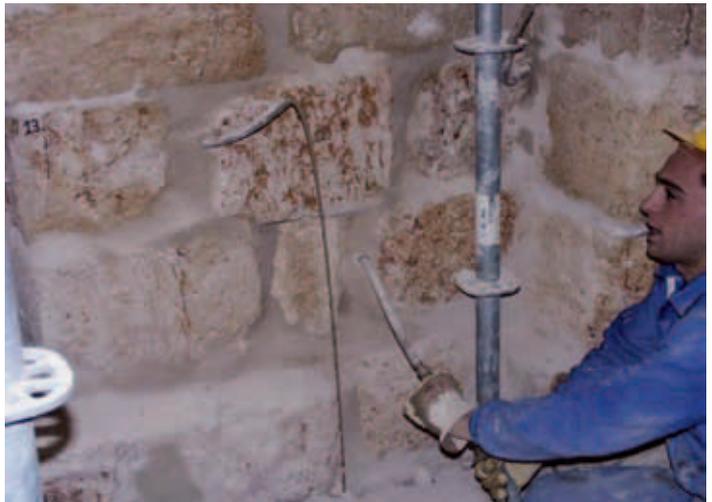
A medida que la cal llegaba a las zonas disgregadas, los movimientos monitorizados se reducían hasta la total estabilización (ver gráficos inferiores).

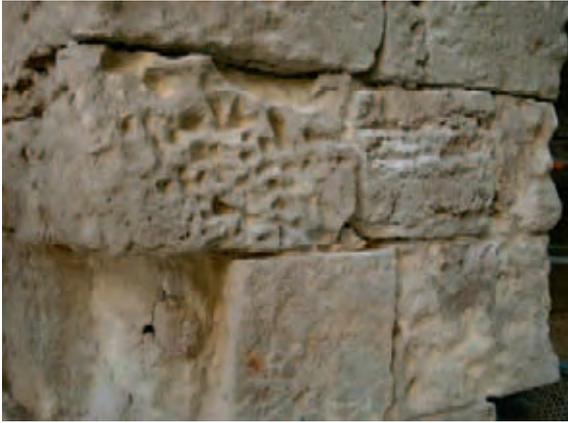
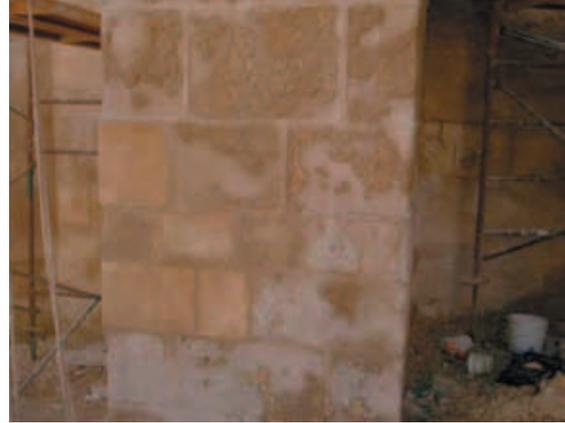
Un material clásico en las construcciones históricas, como es el mortero de cal, es perfecto para realizar «empastes» en un nivel algo rebajado de los sillares deteriorados y erosionados.

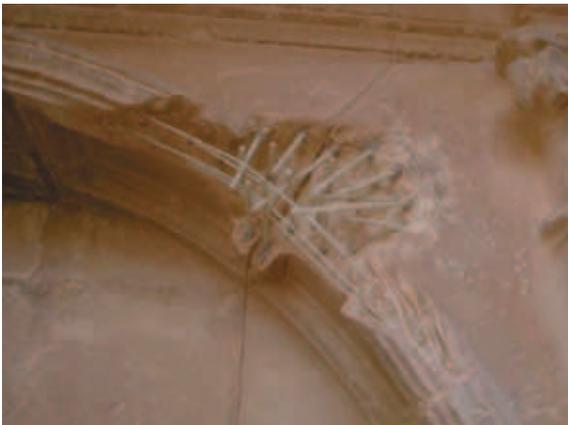
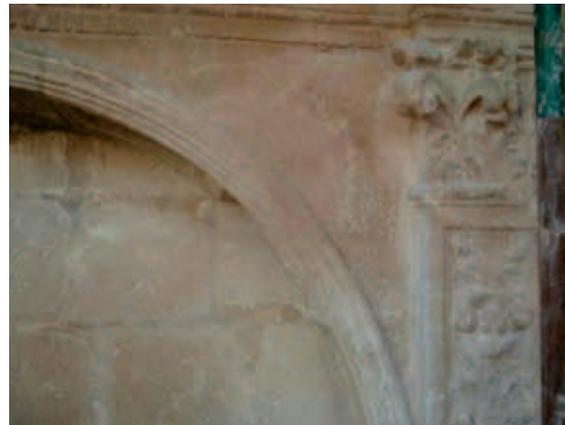
Con un armazón interior de fibra de vidrio podemos utilizar el mortero de cal incluso para reintegrar volúmenes y reconstruir elementos decorativos desaparecidos.

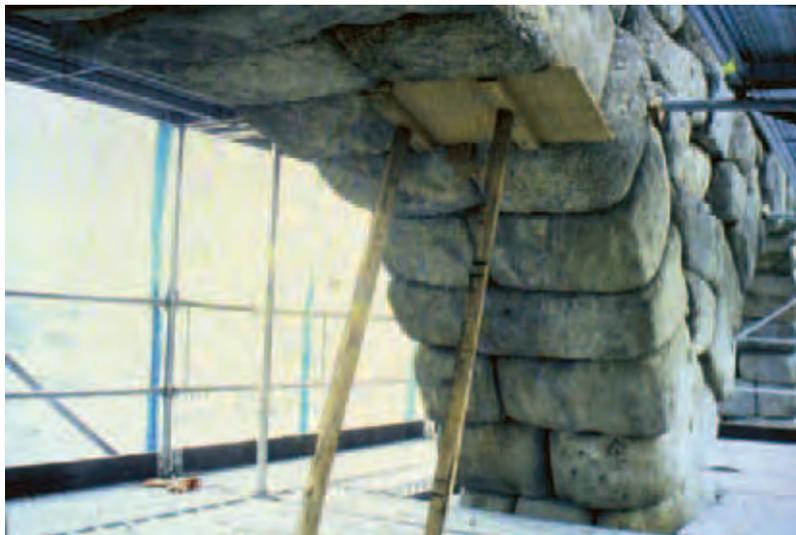
En vez de hacer sustituciones de sillares, lo cual haría necesario desmontar las estructuras de arcos o pilares, se realizan completaciones *in situ* con piedra artificial (el mortero de cemento es aún menos resistente que el viejo granito del acueducto), manteniendo la independencia del sillar sin que se una a los colindantes.

Esta solución es pasiva, sin producir ninguna descarga (la foto superior no es un apeo, sino un encofrado), ni tampoco lo contrario, ya que sólo entra a trabajar el nuevo material poco a poco cuando la estructura así lo necesite.

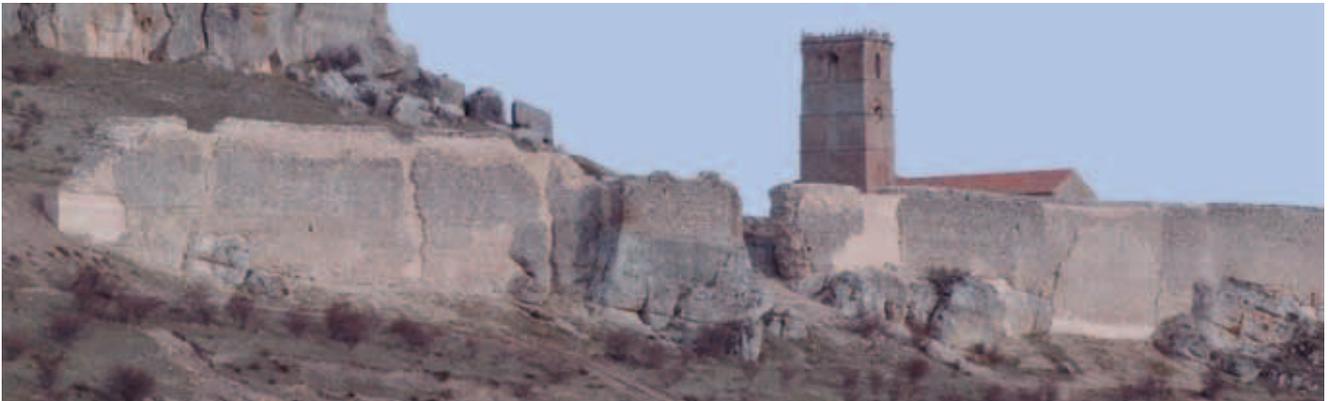
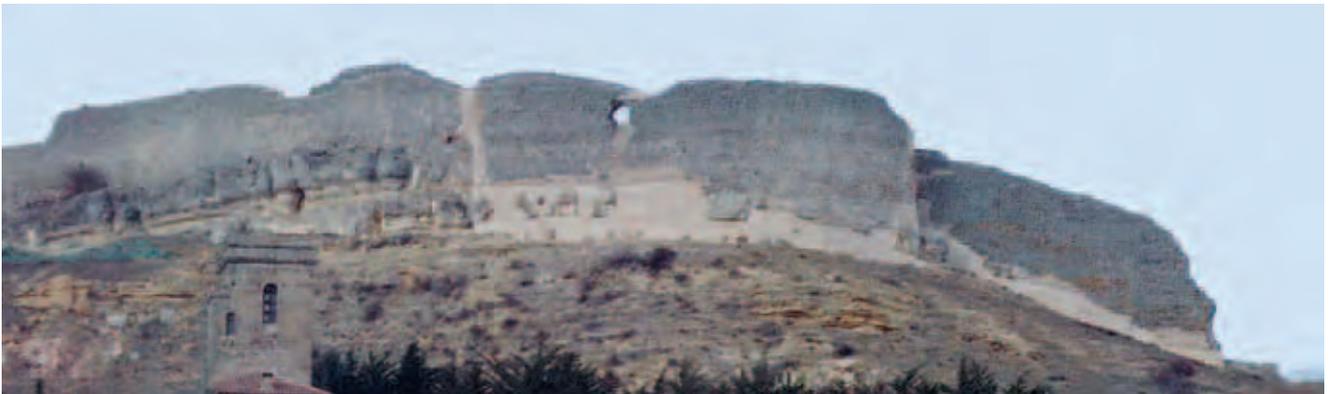
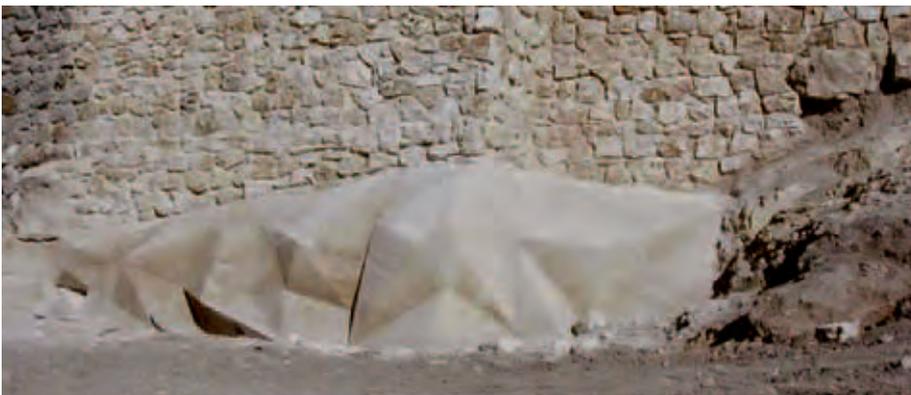
El mismo material se utiliza para las bases rocosas erosionadas y socavadas, dejando asomarse las piedras más salientes...

así como para construir una «roca» totalmente artificial con paños triangulares al modo de una expresiva papiroflexia.

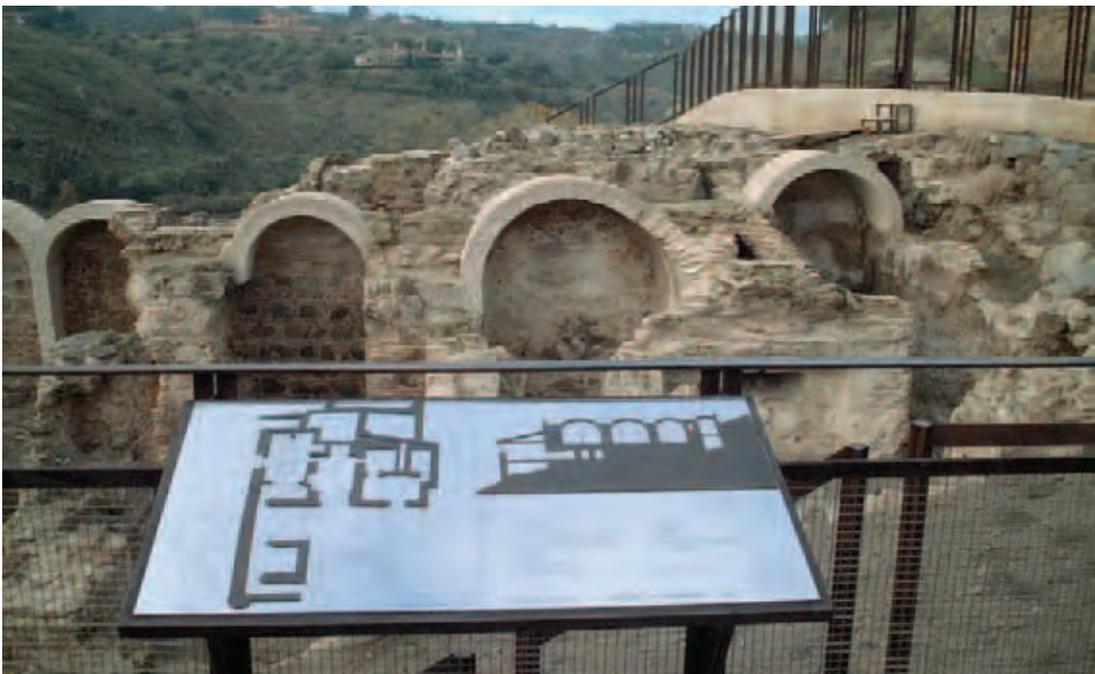
En este otro caso el hormigón de cal se utiliza para reconstruir bóvedas desaparecidas como el método constructivo más conservacionista, ya que se deja hasta el mínimo resto de fábrica de ladrillo existente integrado en la reconstrucción.

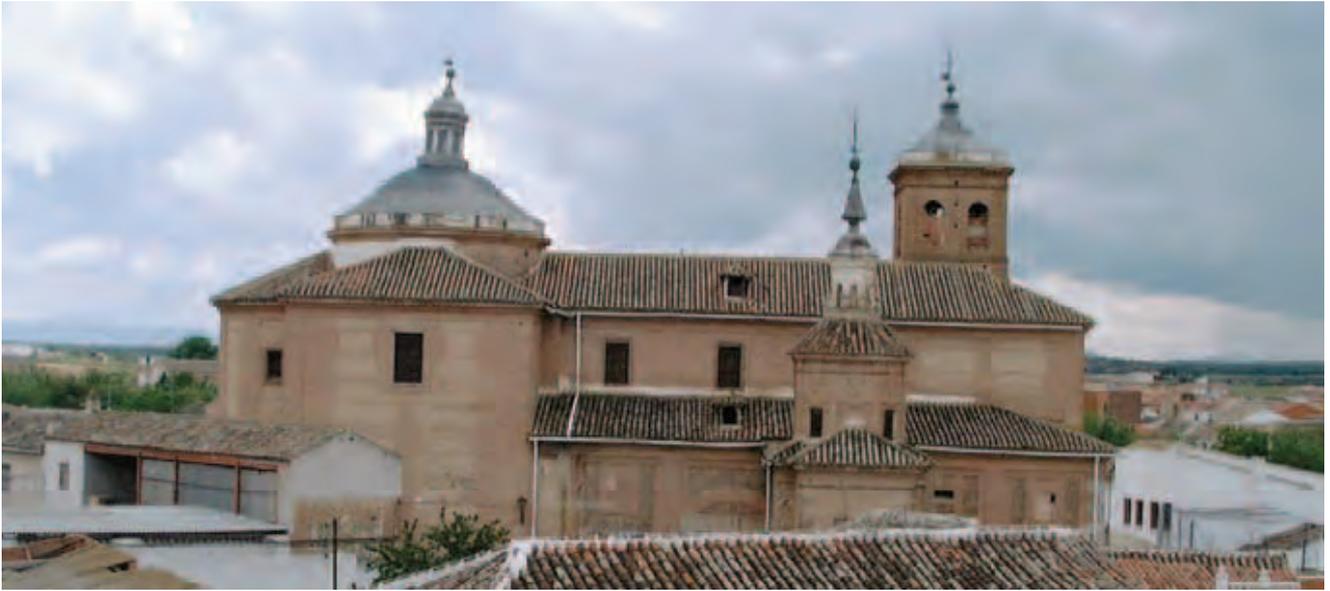
Cúpula de la iglesia parroquial de Polán (Toledo)

El hormigón armado, muy denostado en ciertos círculos «puristas» por ser un material ajeno a los tradicionales, permite en ocasiones (como ésta) realizar una consolidación de la linterna inclinada de esta cúpula sin alterar su perfil exterior, reforzando sólo localmente donde es estrictamente necesario.

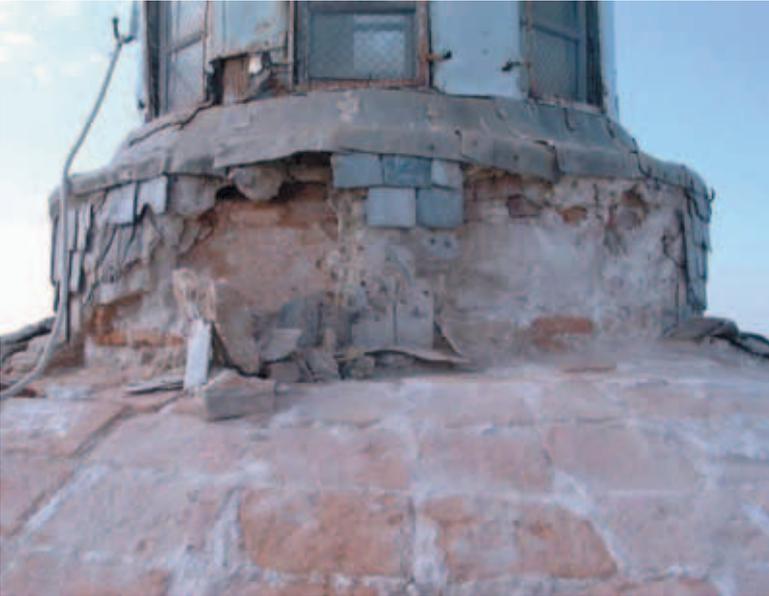
Estado del tambor del cupulín durante la restauración, al descubrir la fábrica deteriorada.

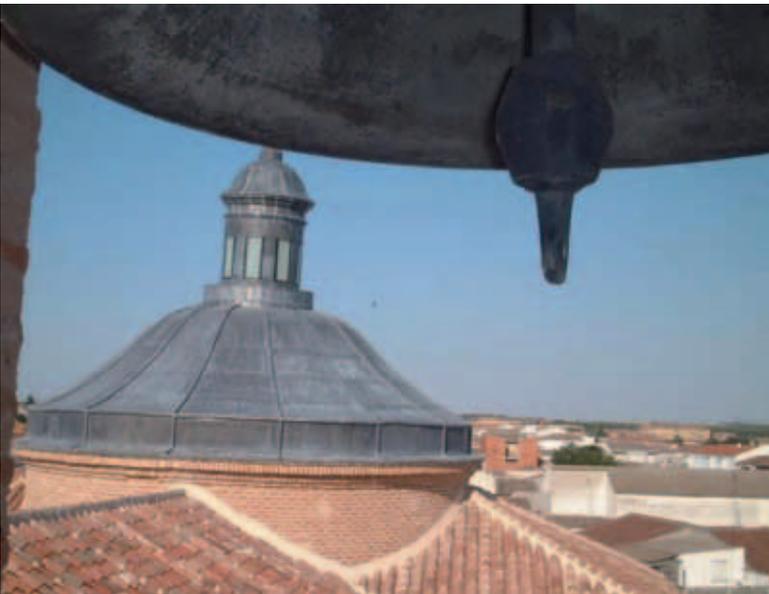
La cúpula tras la consolidación y la nueva cubierta de plomo.
