JORNADAS TÉCNICAS SEMSIG-AETESS

7ª SESIÓN ACTUACIONES Y REHABILITACIÓN EN CONSTRUCCIONES HISTÓRICAS Y SINGULARES

Madrid, 2007

Madrid, 22 de Febrero de 2007

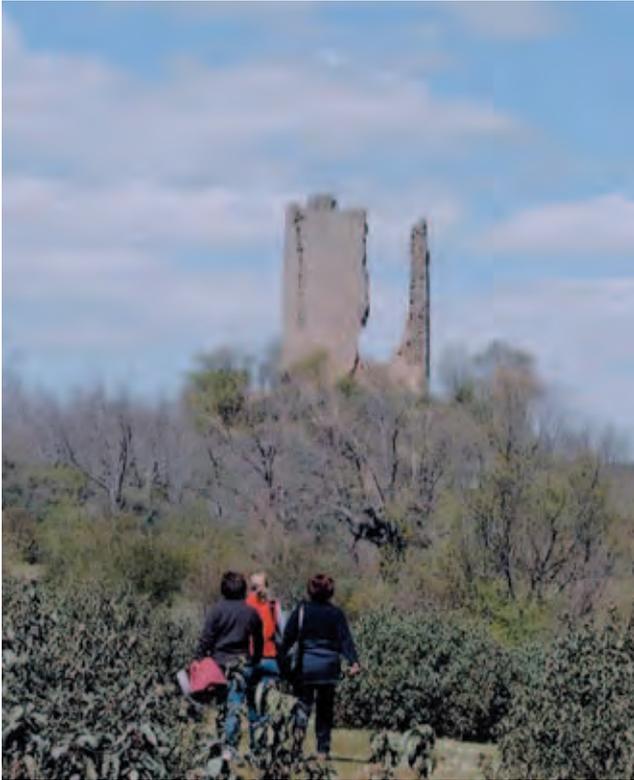
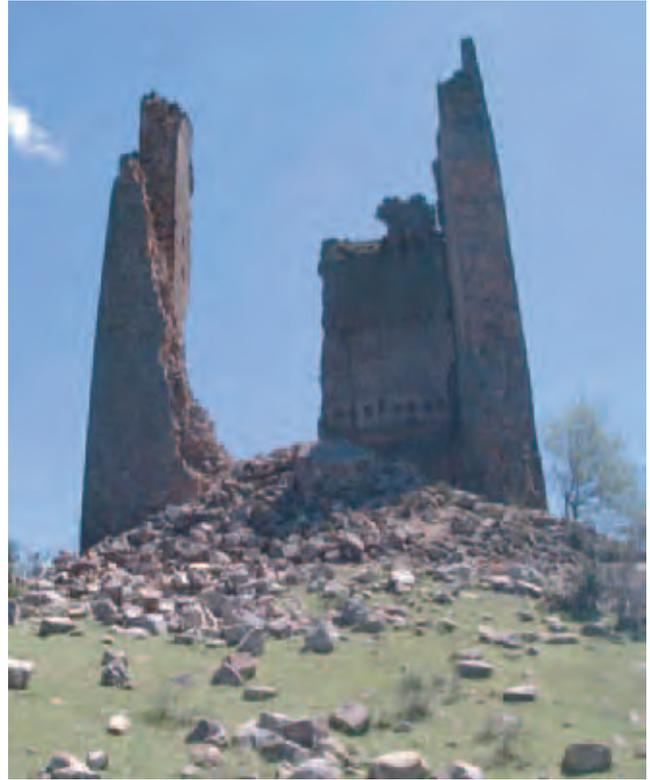
Castillo de Castrovido, Salas de los Infantes (Burgos)

El hormigón (blanco) armado permite en este caso construir una estructura mínima que ancla, se apoya y arriostra las potentes fábricas medievales que quedan en pie o que se reconstruyen mediante una anastilosis del material caído.

Al mismo tiempo esta nueva estructura recupera los antiguos niveles del interior del torreón y los hace accesibles hasta las almenas.

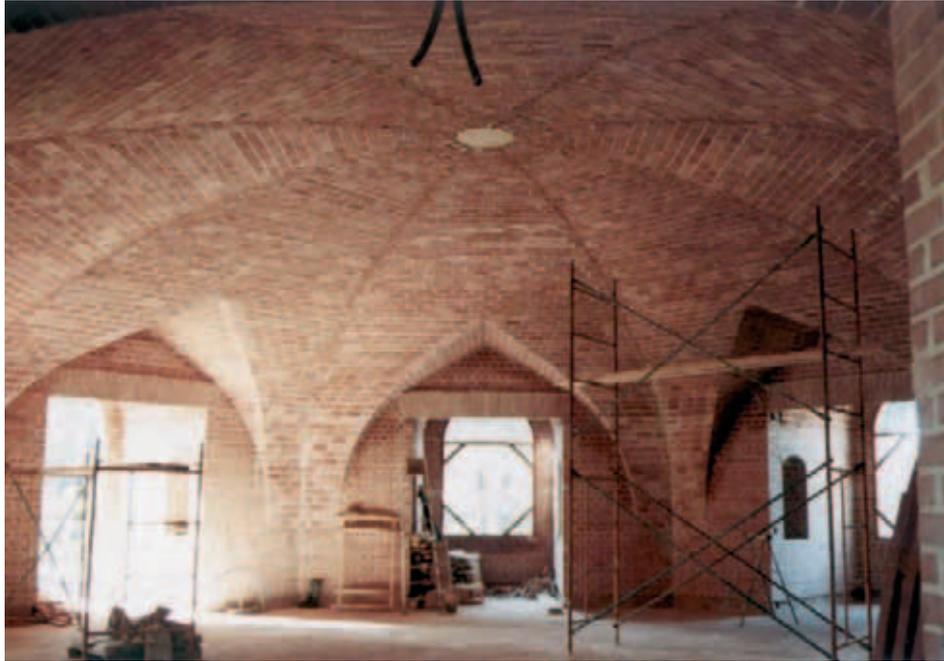
Bóveda en Arcos de la Frontera (Cádiz)
(Reproducción de la cripta del palacio de Carlos V en la Alhambra)

Aunque el original es de piedra, este material (rasilla vista) sirve para reproducir el sistema constructivo tradicional de las bóvedas tabicadas al construir ésta de 14 m de diámetro.

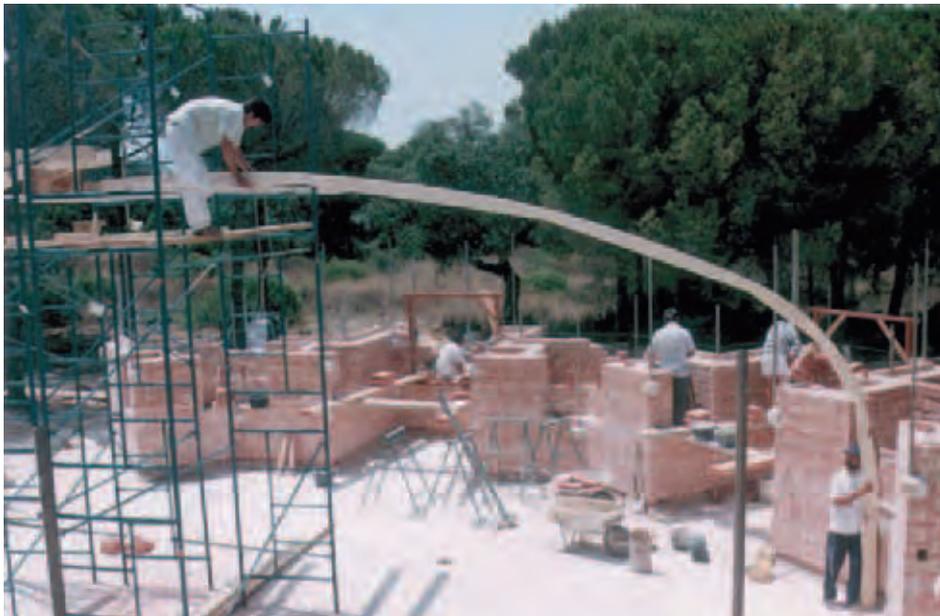
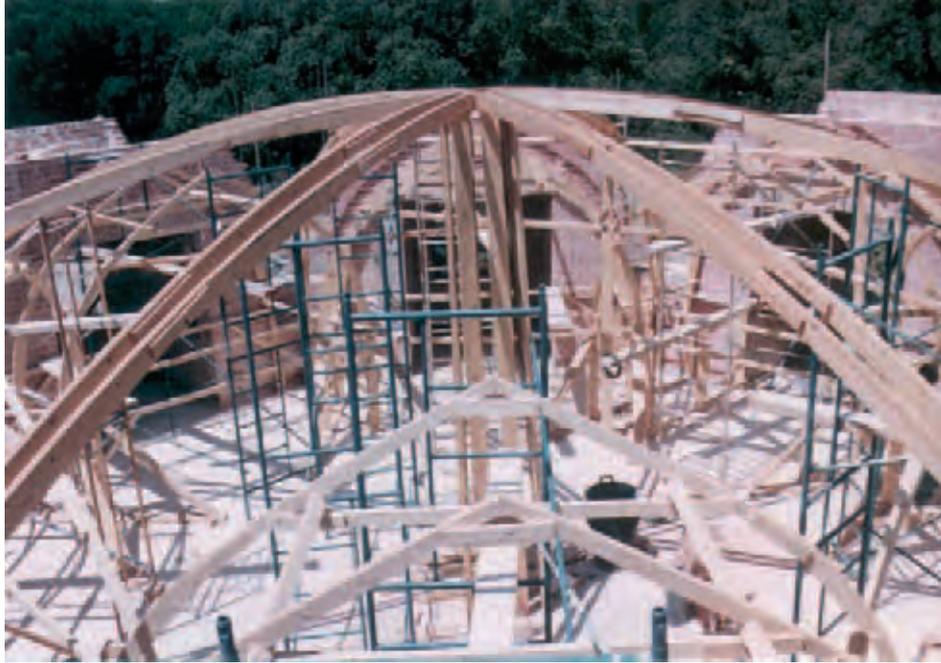
Las piezas de madera, más que cimbras, son sencillamente directrices en el espacio para el trazado geométrico de la bóveda.

La rigidez de los lunetos (y de los gruesos muros de encofrado perdido de ladrillo con relleno interior de tierra del lugar) permite ir levantando la primera capa de rasilla recibida con yeso sin apuntalamientos a 7 m altura sobre el suelo. Dos capas posteriores adicionales de ladrillo que se cruzan con la anterior, esta vez recibidos con mortero de cal, constituirán el grueso definitivo.

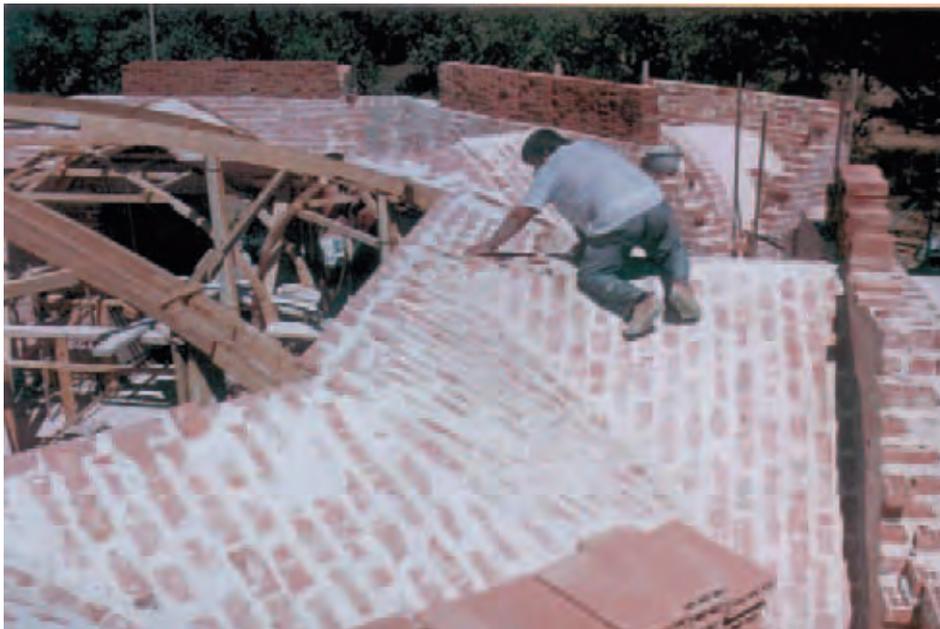
Hasta el dimensionamiento de la bóveda se hizo por métodos gráficos, determinando el grosor en el arranque para que no existiesen tracciones.

Una vez cerrada la clave de la bóveda (una piedra octogonal), los operarios, que construían algo así por primera vez, confiaron totalmente en la rigidez de la construcción que, a la sazón, no tenía armaduras ni «hierros» por ningún lado.

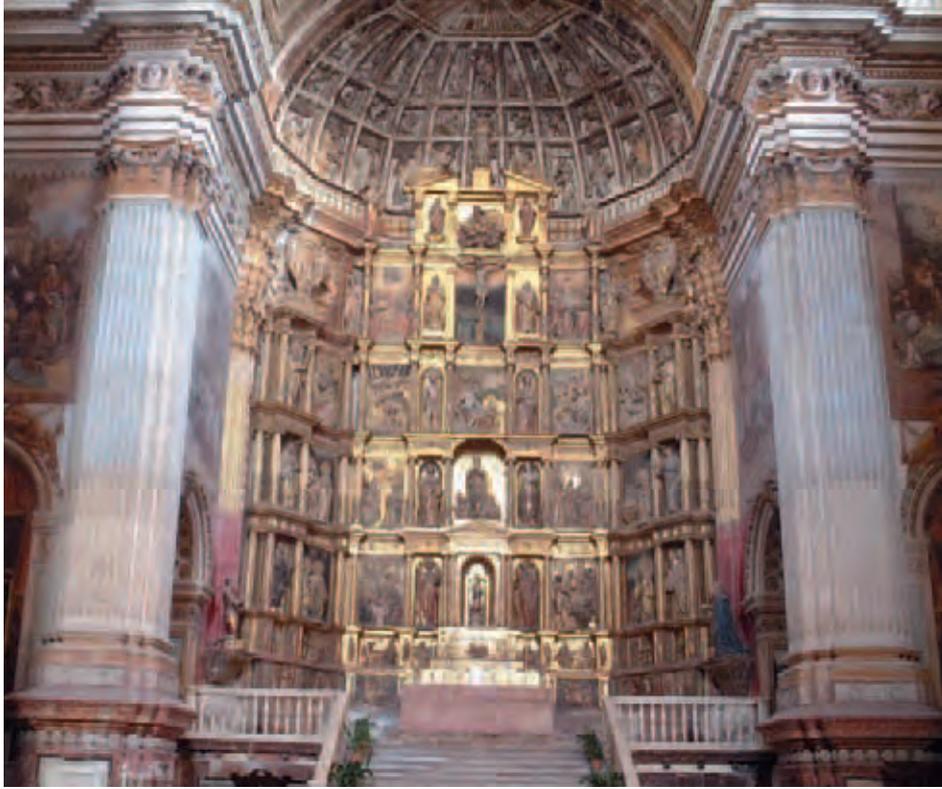
Monasterio de San Jerónimo de Granada (Cámara bufa perimetral en el subsuelo)

El ladrillo sirve ahora para realizar bóvedas verticales de contención del terreno y semiarcos, a modo de arbotantes contra la cimentación del edificio, que generan una cámara para ventilar las fábricas llenas de humedad.

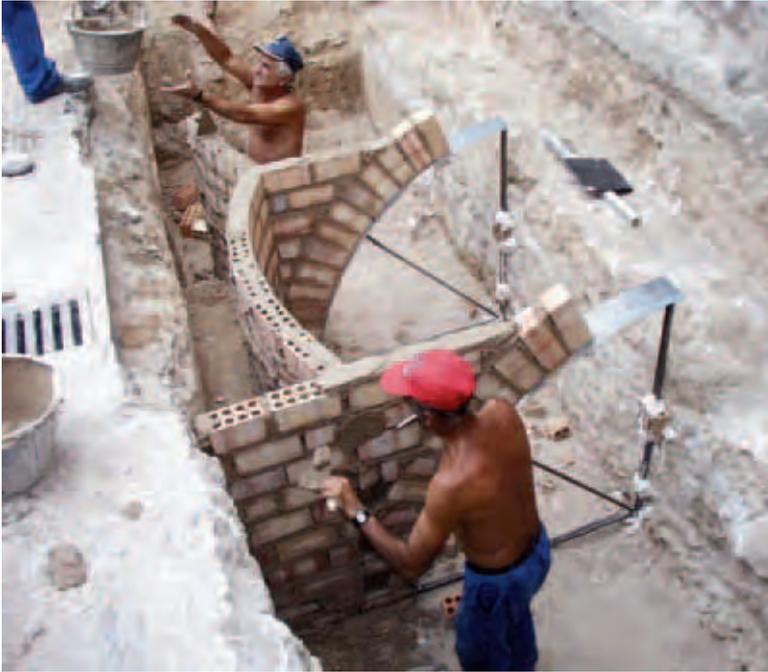
El ladrillo permite, además de su manejabilidad, que las bóvedas verticales sean permeables al paso del agua que presione el trasdós.

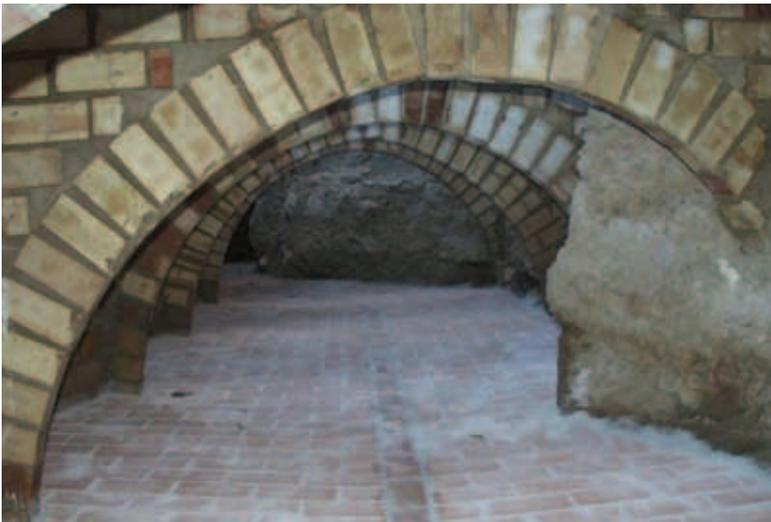
También el ladrillo se utiliza para formar la solera base y la canal sobre la que ha de discurrir el agua que entre en la cámara.

Ni si quiera se recibe, estando en contacto con el terreno y mejorando también la evaporación a través del mismo.

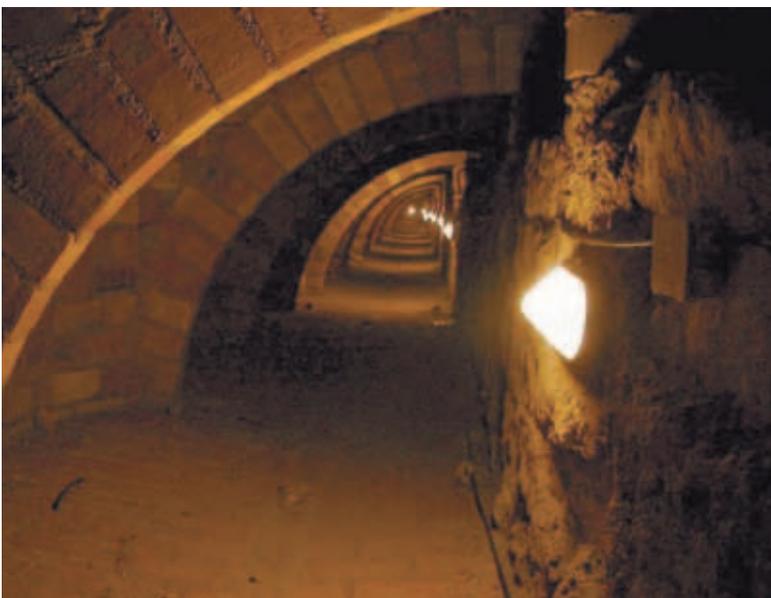
Desde la cámara se puede recorrer todo el perímetro de la cimentación del templo.

Perforaciones a las criptas interiores así como rejillas de ventilación a la calle, justo encima, permiten una constante aireación y que el terreno pierda su humedad natural que, sobre todo en invierno, afloraba y se condensaba en el interior del templo a través del pavimento de mármol.

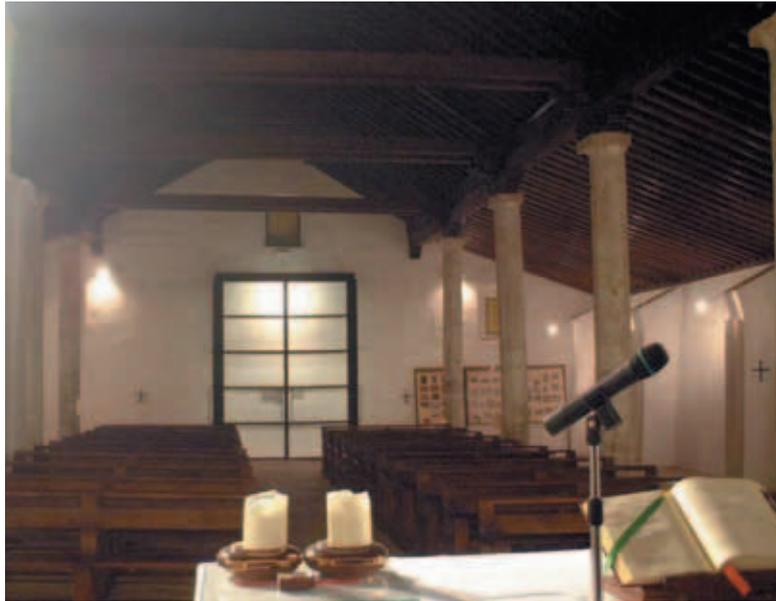
Iglesia de San Sebastián de Requena (Valencia)

En este caso el ladrillo se utiliza como un adoquín cerámico, realizando un pavimento de tiras de ladrillo colocado en seco sin recibir (se receba con arena para acuñarlo y fijarlo), de modo que queda un pavimento totalmente transpirable y que se adapta a los desniveles que tenía el interior de este suelo excavado en roca.

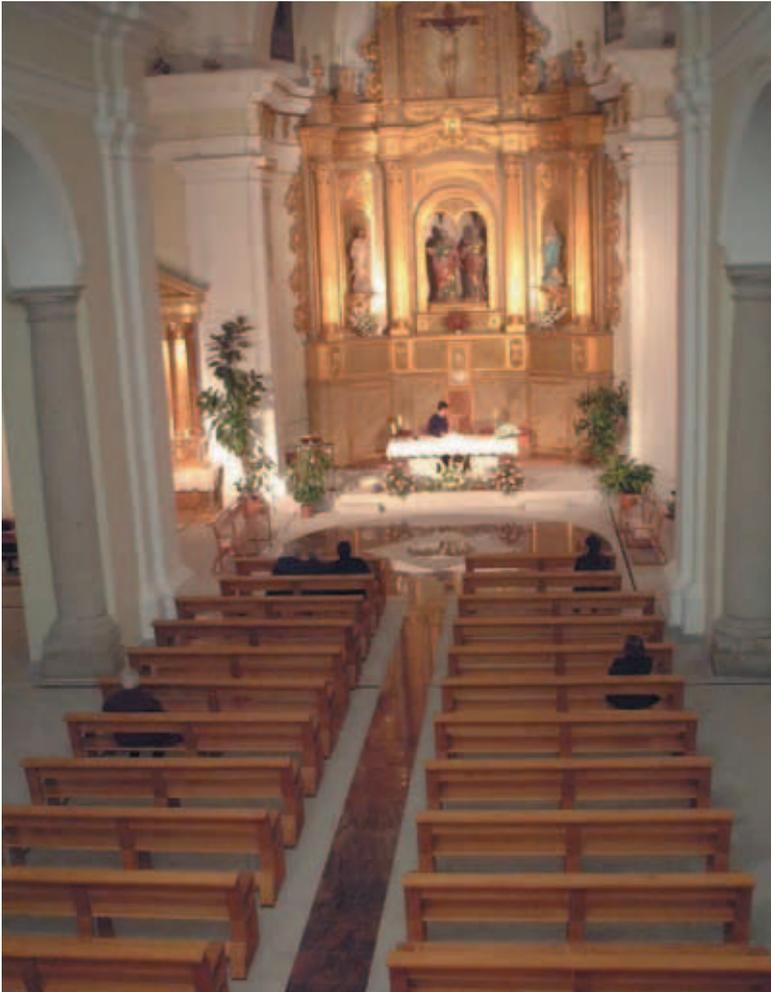
Pavimento interior de la iglesia parroquial de Polán (Toledo)

El pavimento existente (no era el original) eran baldosas hidráulicas totalmente sueltas y levantadas por la humedad, al estar colocado directamente sobre el terreno.

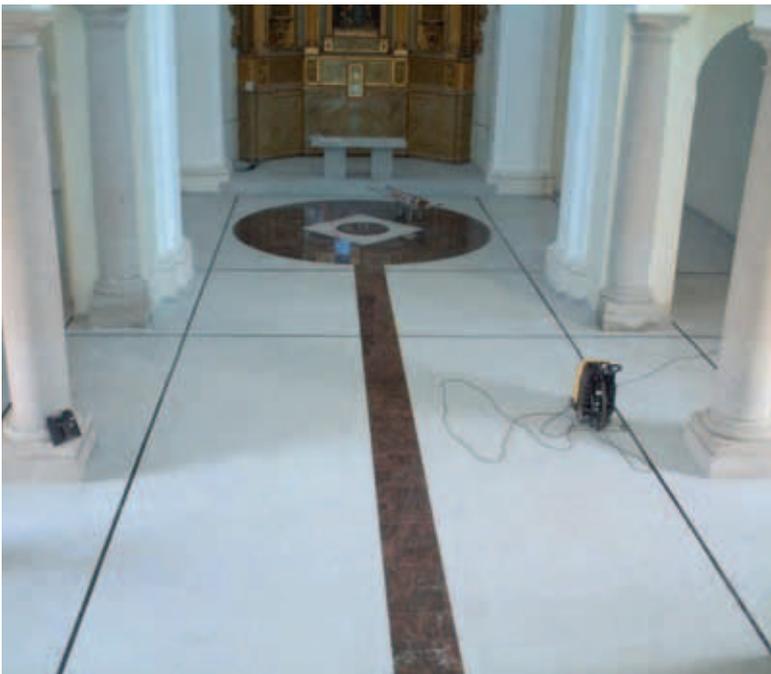
En la rehabilitación del interior se proyecta un nuevo pavimento de granito colocado sobre una solera de hormigón con calefacción mediante tubos de agua para suelo radiante.

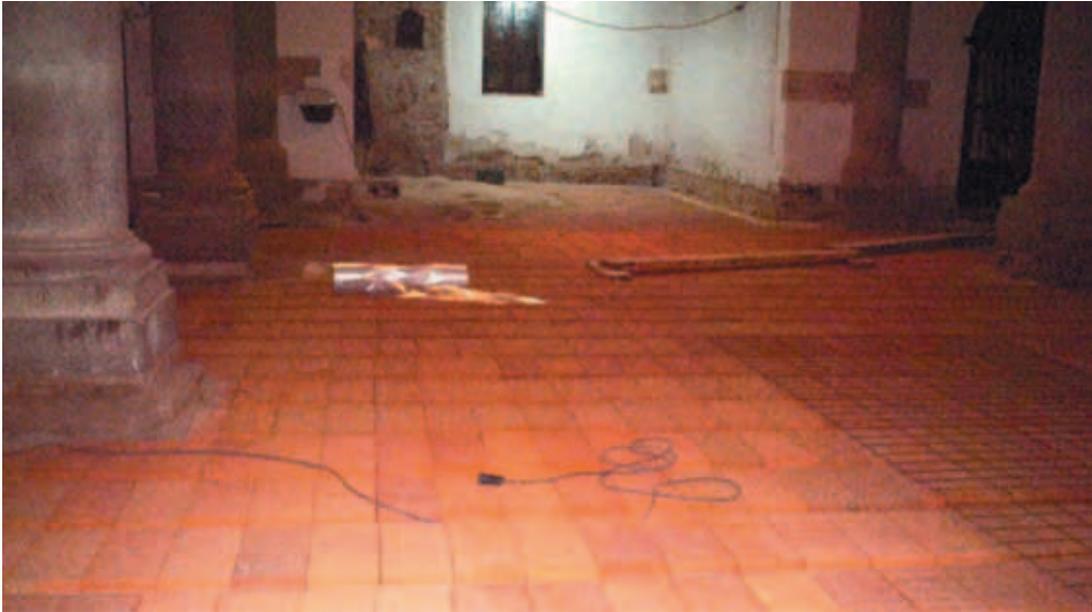
Para permitir la evaporación de la humedad del subsuelo se realiza una solera ventilada con bovedillas cerámicas bajo la losa de hormigón del nuevo pavimento.

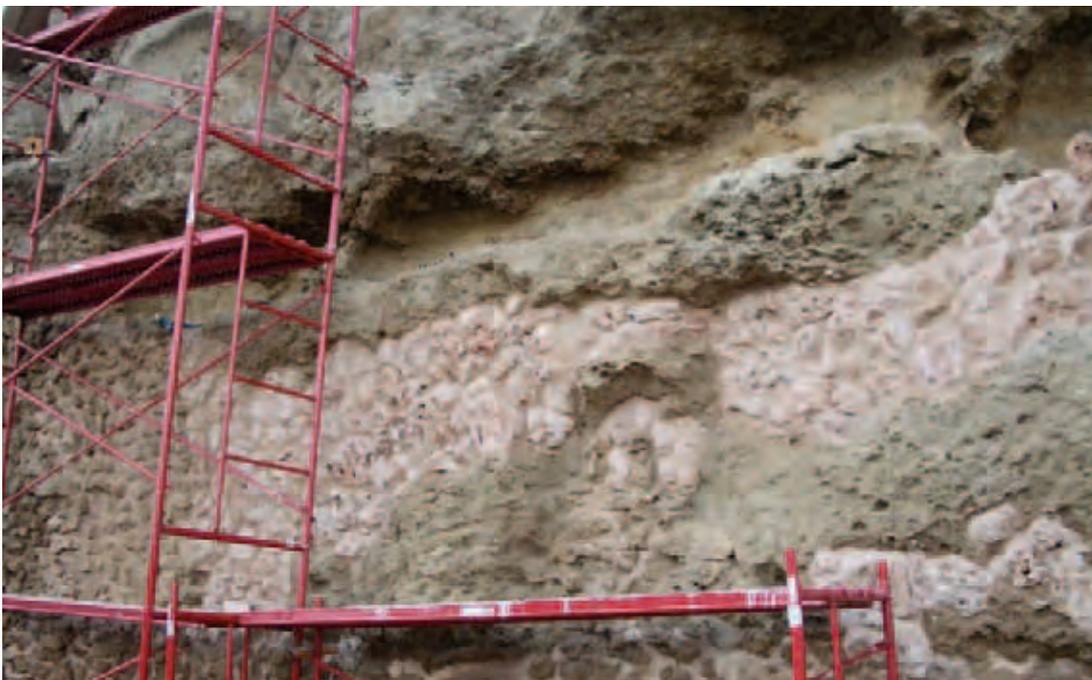
La mampostería de piedra es «más blanda» que los salientes rocosos socavados, y se utiliza para consolidar oquedades y para confinar cantiles deleznable.

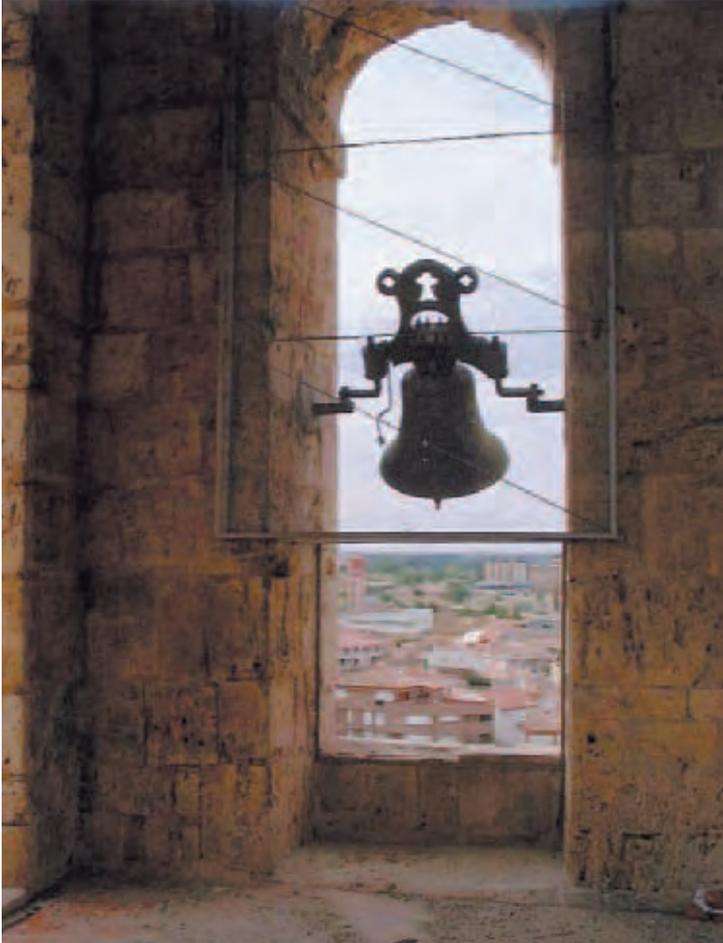
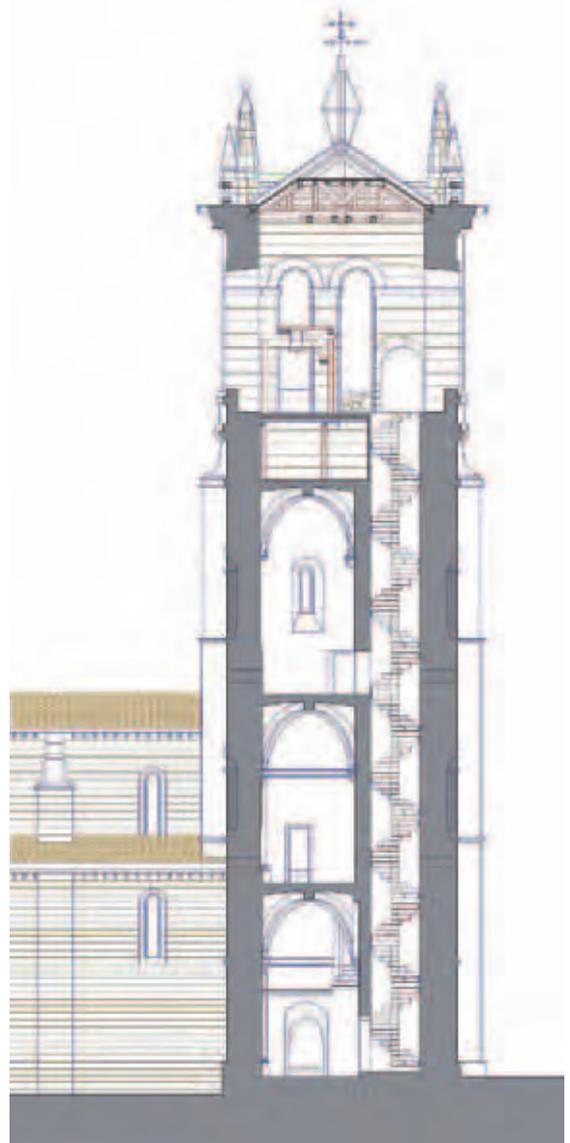
Forjado del campanario de la torre de la iglesia de Villamuriel del Cerrato (Palencia)

Nervios de madera reproduciendo la proyección de las bóvedas góticas inferiores, formando la estructura portante junto con tableros fenólicos. Sobre ellos, directamente un pavimento de ladrillo en seco.

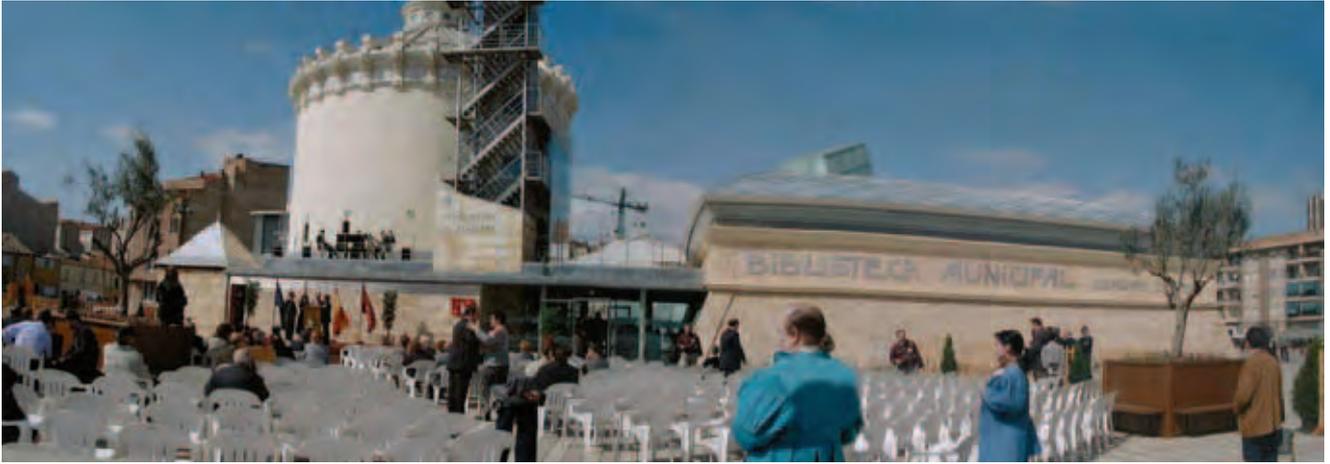
Biblioteca central de Albacete en los Depósitos del Sol

Los antiguos depósitos de agua se rehabilitan para biblioteca municipal y espacios anejos.

En el gran depósito cuadrado (20 × 20 m convertido en sala de estudio) se dispone una estructura de madera aserrada y tablero fenólico, con aluminio por el exterior.

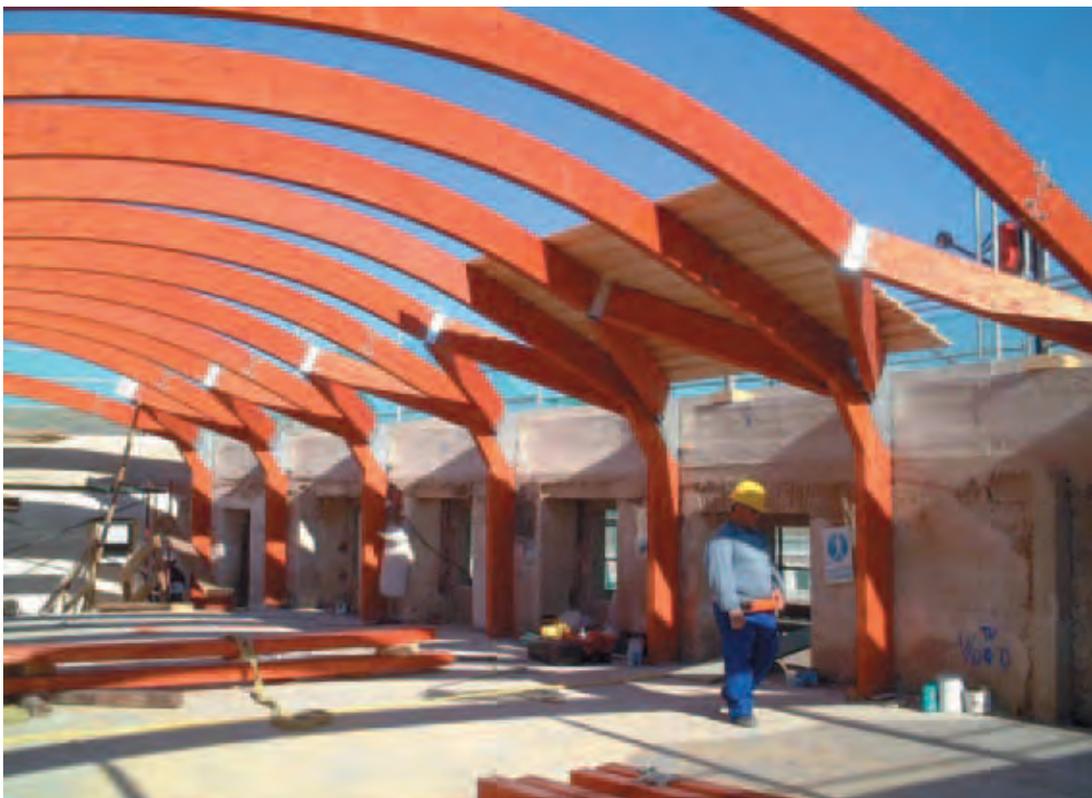
La estructura de madera laminada y la ripia de tabla de madera constituyen la estructura que cubre el salón de actos ubicado en el bajo cubierta.

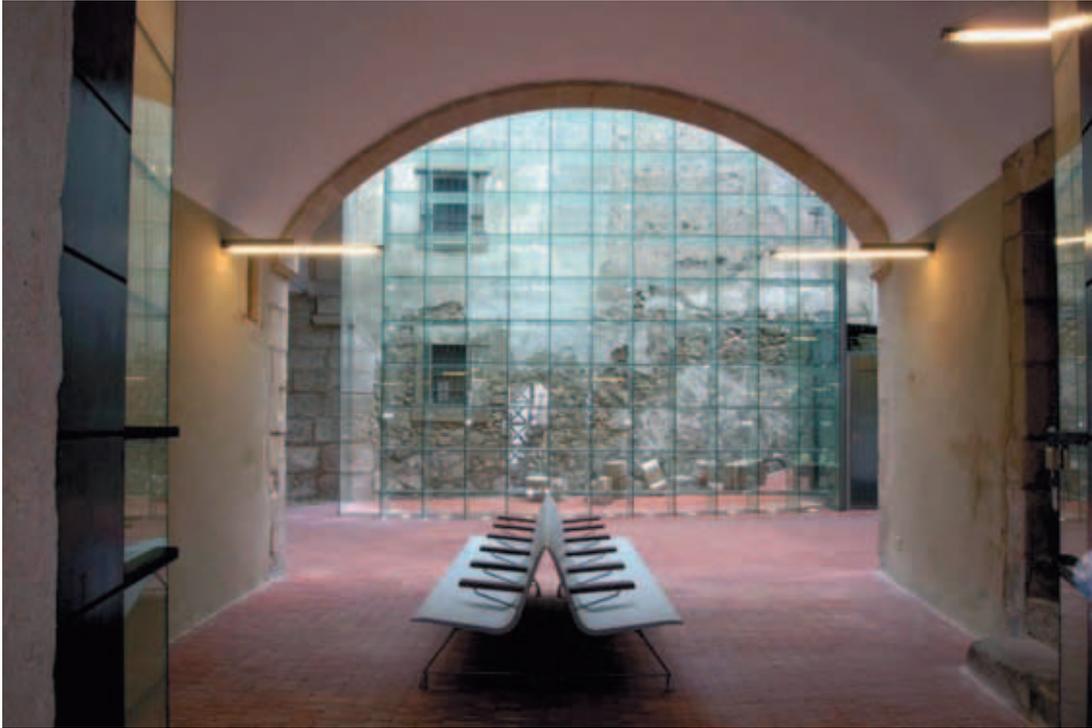
En el mismo palacio de Trujillo se utilizan piezas de vidrio unidas con silicona para levantar una pared «estructural» de 13 m de altura que cierra el patio utilizado como *lobby* del centro.

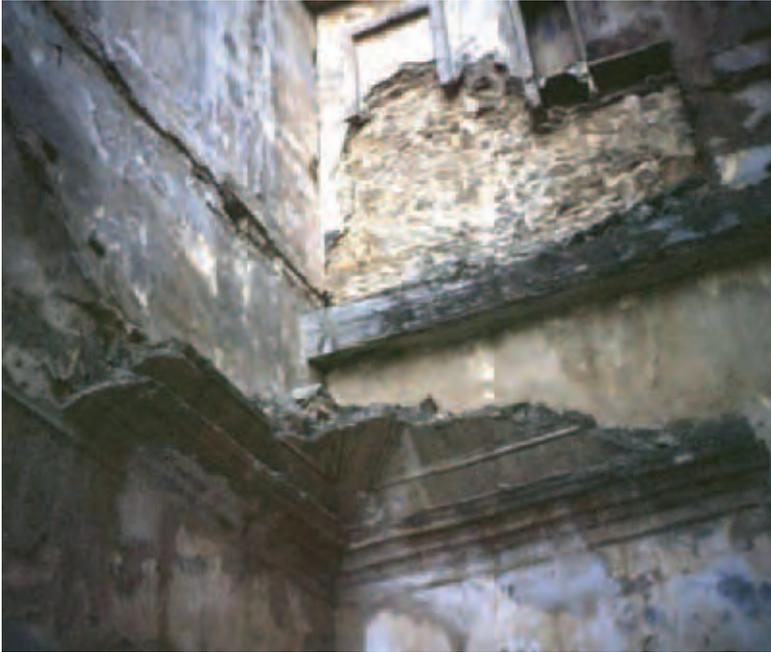
Sacristía de la iglesia de Santa María de Requena (Valencia)

Hasta el acero se puede presentar en algún caso como el material más «blando», más conservacionista con los restos existentes.

La bóveda barroca desaparecida de esta sacristía se reproduce con chapa perforada pintada de negro que mantiene de un modo «arqueológico» hasta el más mínimo resto de cornisa o decoración de su interior.

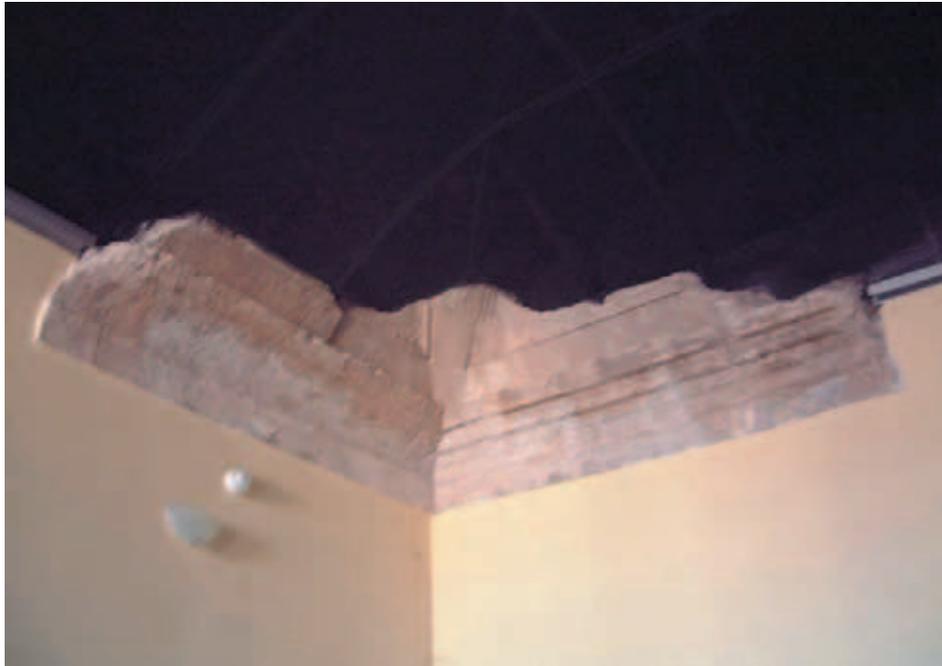
El acero inoxidable sirve también para hacer junto con unos tableros fenólicos una mínima estructura a modo de puente entre la torre y la cubierta para posibilitar el acceso para mantenimiento.

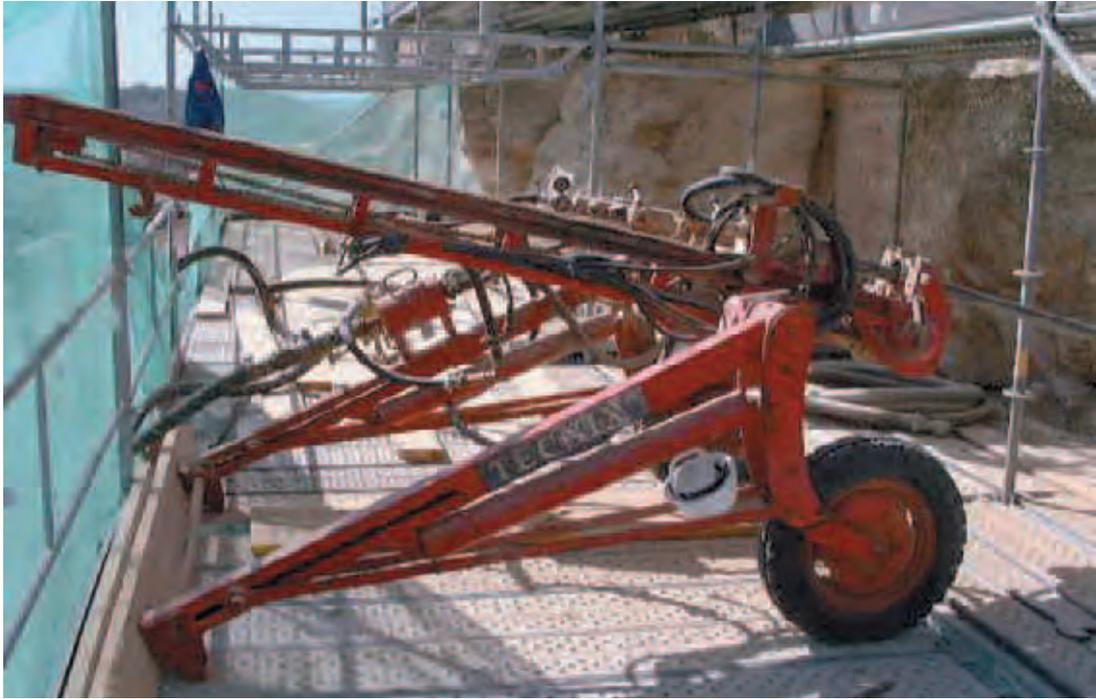
Fibras de vidrio y de carbono (en los acantilados de Mahón) para anclar de modo invisible acantilados pétreos asegurando cualquier cuña de deslizamiento posible.

Las fibras, inalterables por las sales existentes en el agua filtrada del saneamiento, permiten realizar lo que hemos llamado restauración geológica de acantilados urbanos.

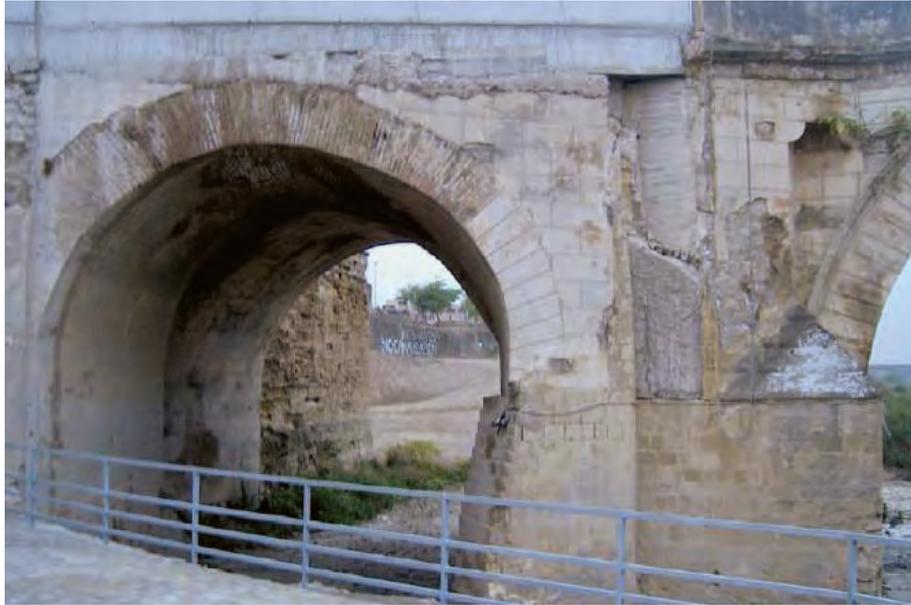
IMAGEN 2

En todas estas reconstrucciones se han ido rehaciendo arcos, reforzando pilas, repasando zonas de dovelas y protegiendo la erosión de la piedra con enfoscados diversos. Por este motivo, el Puente presenta una gran heterogeneidad en su conjunto, fruto de las diferentes técnicas utilizadas en cada reparación realizada (Imagen 2).

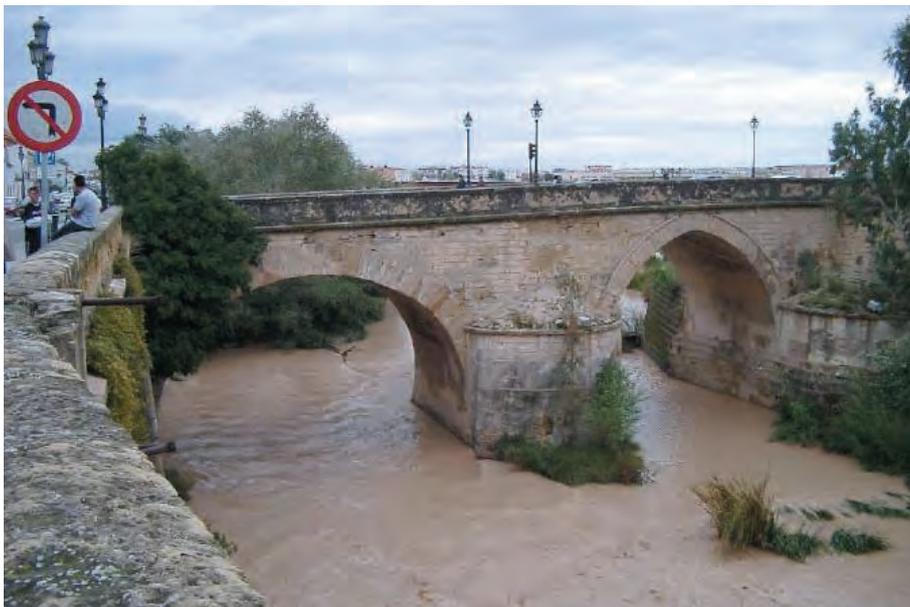
IMAGEN 5

Esta heterogeneidad en los arcos y las pilas provoca que las componentes horizontales de los empujes en cada arco no se encuentren compensadas (Imagen 5).

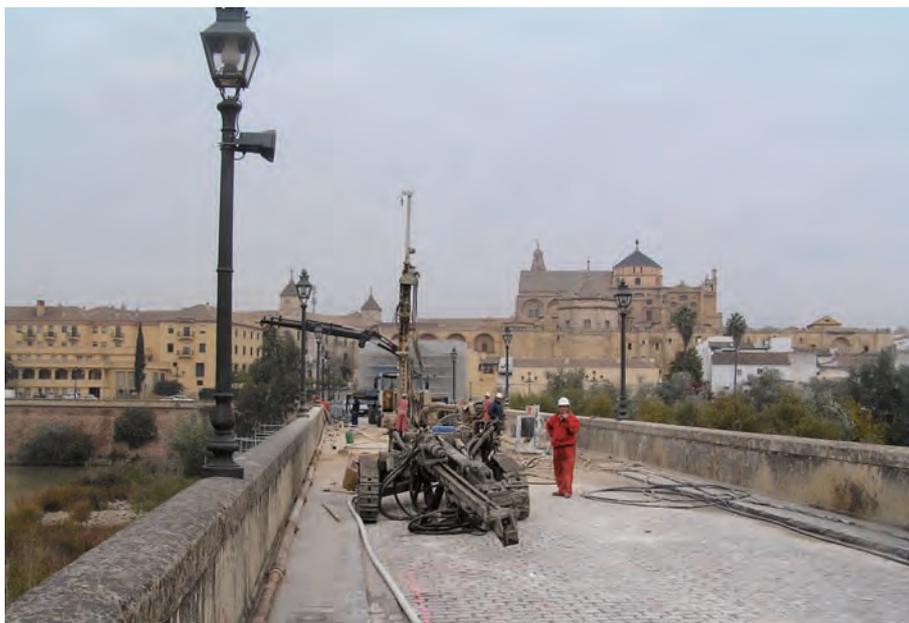
IMAGEN 8

Para reforzar el relleno de las pilas y los arcos del Puente se realizan unas inyecciones de cal desde la parte superior del mismo (Imagen 8).

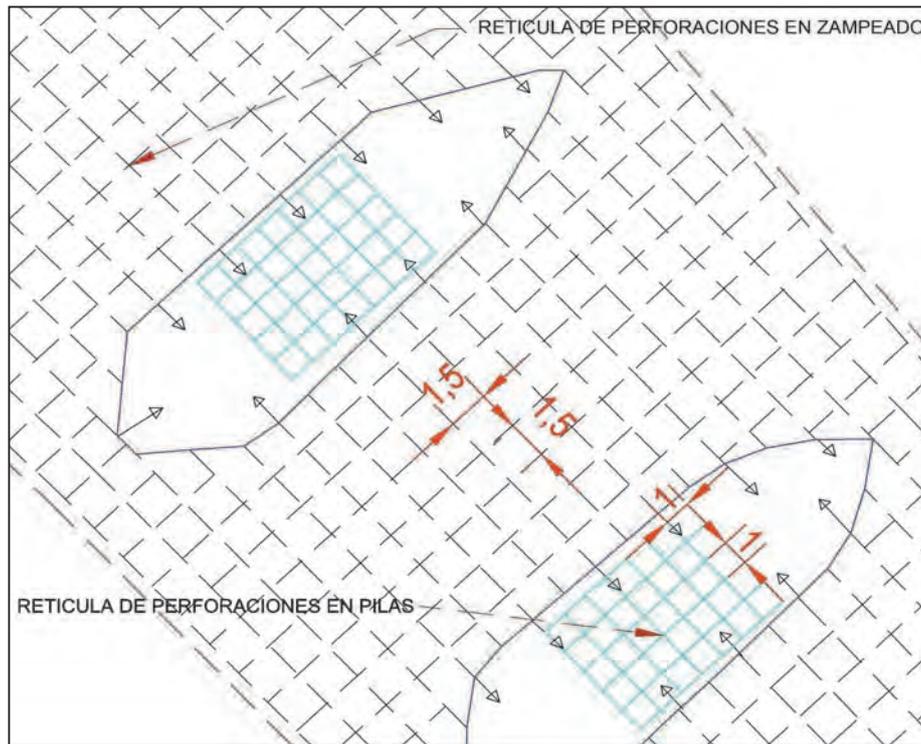
IMAGEN 9. DETALLE DE REPLANTEO DE PERFORACIONES DESDE LAS PILAS Y DESDE EL LECHO DEL RÍO.

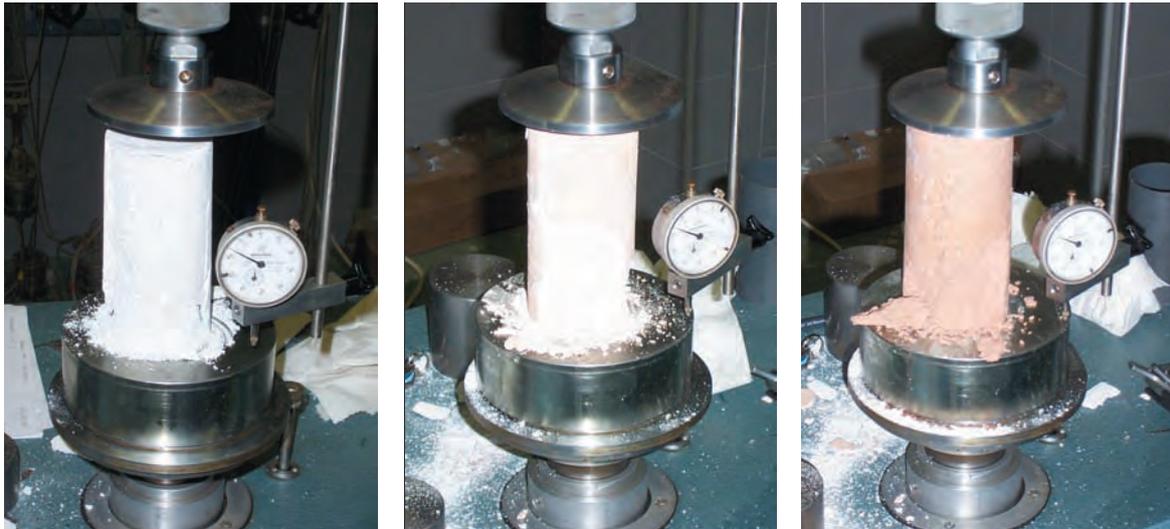
En la obtención del mortero de cal se pueden obtener mezclas con diferentes propiedades variando las dosificaciones de la mezcla. Para seleccionar la dosificación más adecuada a las características de nuestra obra se ensayaron diferentes mezclas en laboratorio. Se emplearon mezclas con arena silícea, tejoleta (arcilla) o ambas.

DOSIFICACIONES	MATERIALES UTILIZADOS	CANTIDAD
Dosificación 1	Cal	900
	Arena silícea	2.700
	Agua	25 % en peso
Dosificación 2	Cal	1.000
	Tejoleta (arcilla)	1.400
	Agua	50 % en peso
Dosificación 3	Cal	2.160
	Tejoleta (arcilla)	366
	Arena silícea	1.080
	Agua	50 % en peso

Dosificación 1

Dosificación 2

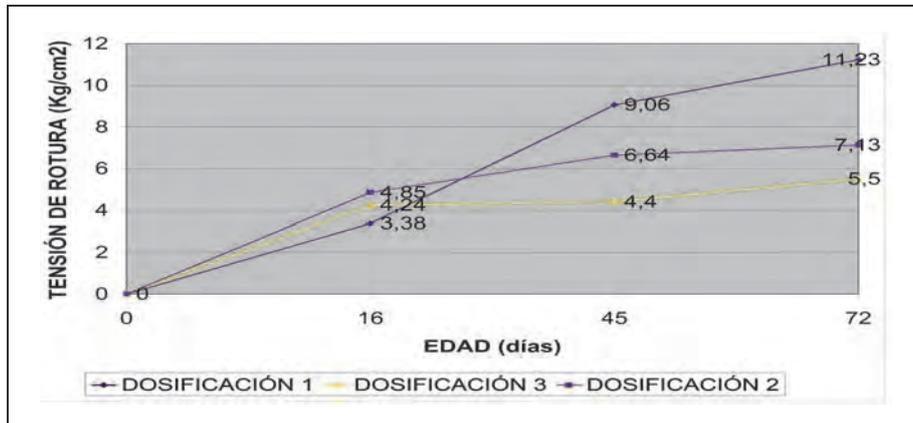
IMAGEN 13. EVOLUCIÓN DE LA TENSIÓN DE ROTURA

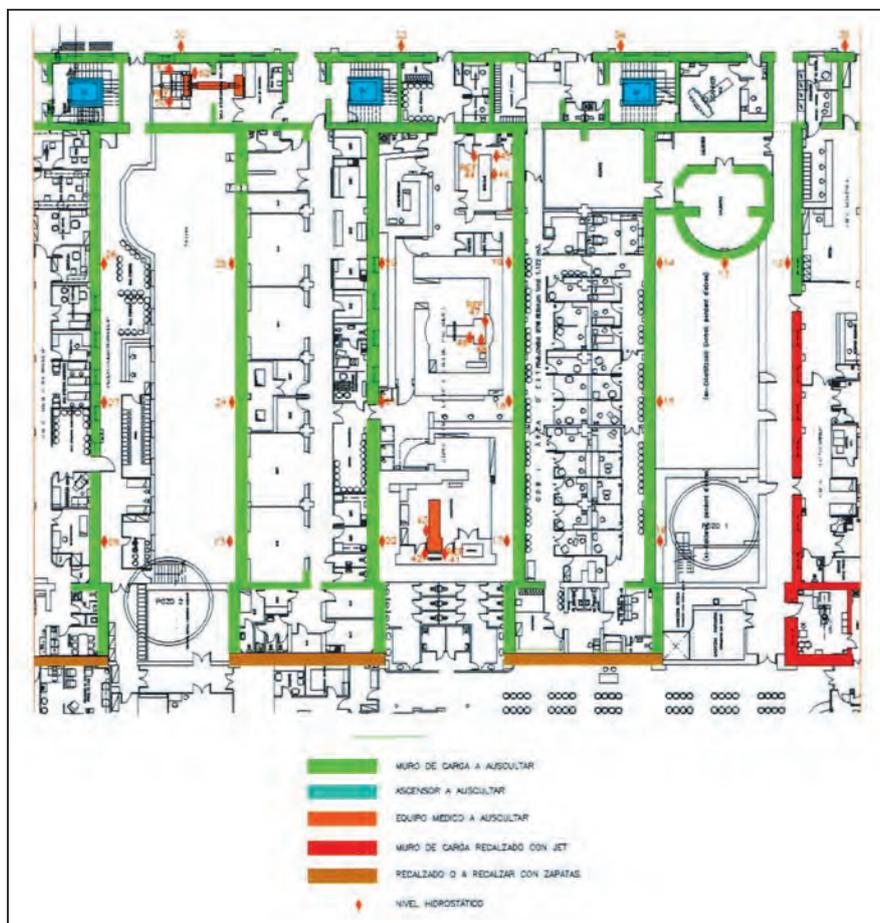
Figura 5. PLANTA DE COLOCACIÓN DE HIDRONIVELES.

- **Ascensor:** Se ausculta el ascensor 1, que puede ser afectado por las inyecciones de la misma manera que los equipos médicos, con 3 hidroniveles, 1 ordenador y 1 depósito, con uno de los sensores como referencia para el resto.

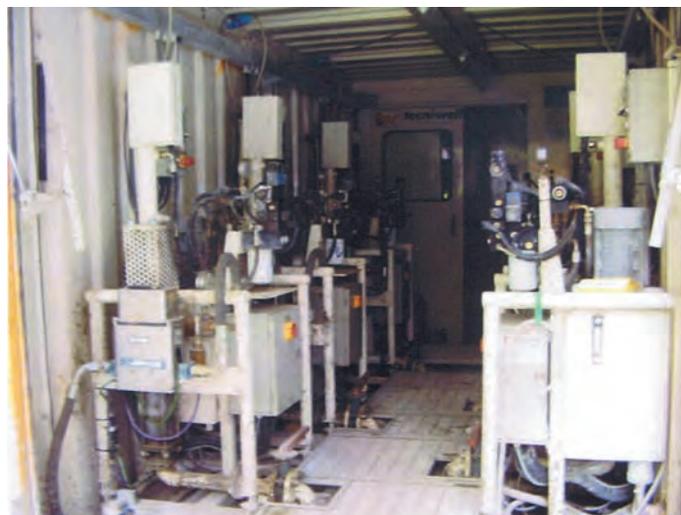
Figura 8. CONTENEDOR DE BOMBEO.

La inyección se simultaneó en los dos pozos; por ello fue necesario el empleo de un contenedor de bombas automatizado con 6 bombas útiles, de las que se llegaron a utilizar 4 a la vez (Fig. 8).

La total automatización de los equipos permitió un control exhaustivo de los parámetros de bombeo, así como el seguimiento de las presiones y caudales obtenidos en cada válvula y en cada una de las fases.

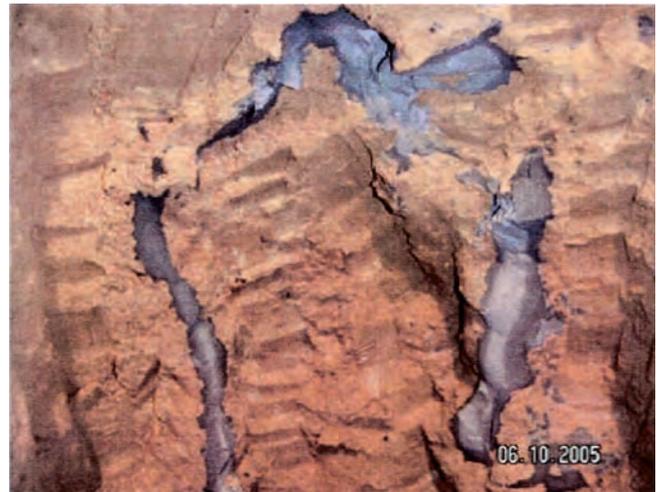
Figura 10. TUBO-MANGUITO Y BANDEROLAS DE INYECCIÓN EN CATA.

- Banderolas: De grosor apreciable (en centímetros), con una tipología similar a una raíz (Fig. 10).
- Lajas: Estructuras planas de espesor de 1 ó varios milímetros (Fig. 11).
- Tubificaciones: Inclusiones en forma cilíndrica o tubular que tienen espesores inferiores a 1 mm y pueden alcanzar varios milímetros de longitud (Fig. 11).

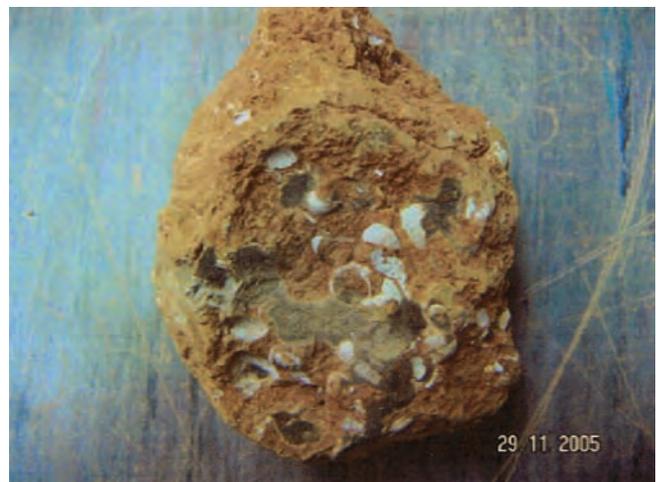
Figura 12. DETALLE DE IMPREGNACIÓN Y RELLENO DE OQUEADES EN LIMOS CON RESTOS ORGÁNICOS.

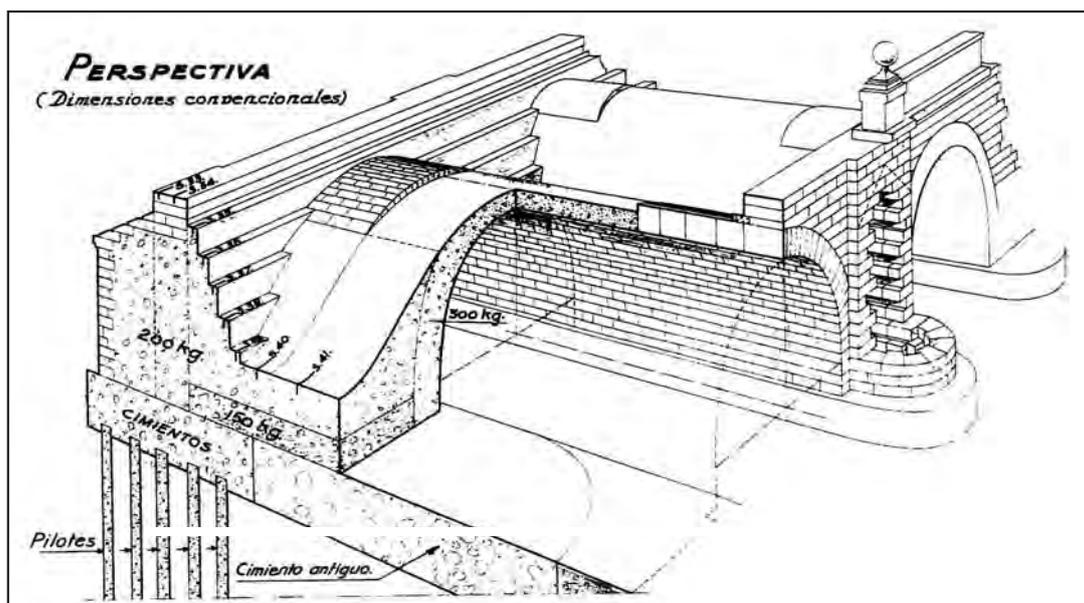
Figura 1. CROQUIS DE LA CIMENTACIÓN EXISTENTE.

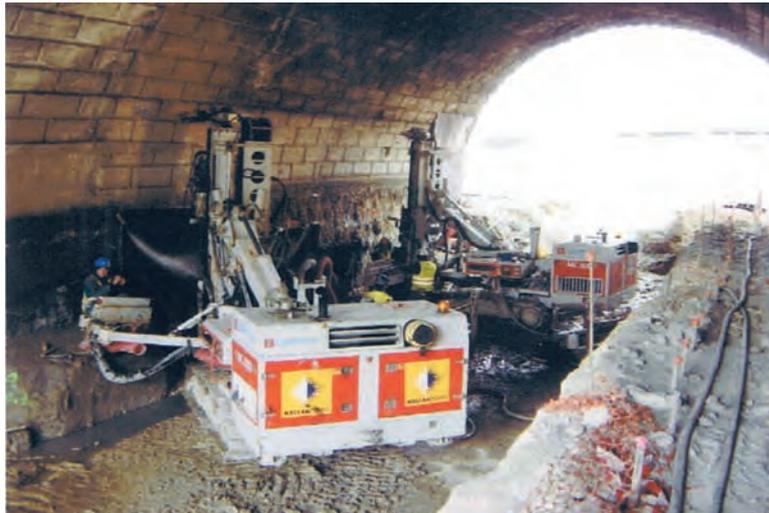
Foto 9. EJECUCIÓN DE MICROPILOTES VERTICALES.

- Diámetro de perforación: 200 mm.
- Diámetro de armadura: 139/9 mm. Armadura equipada con válvulas antirretorno cada 0,50 m en los últimos 3 m y tubería ciega en el resto.
- Tipo de acero: N- 80 Le = 5.600 kg /cm².
- Resistencia característica de la lechada de inyección: 25 MPa (valor a 28 días).
- Número de micropilotes por apoyo: 4 uds.
- Separación entre apoyos: 3,50 m.
- Longitud de empotramiento en peñuelas: 16,50 m.
- Tipo de inyección: I R.

Completado dicho rebaje, se realizó el replanteo a eje del micropilote, y tras ello dio comienzo la perforación de los micropilotes, utilizándose carros perforadores de accionamiento hidráulico sobre orugas tipo MC 800, que realizaron la perforación completa de cada taladro cumpliendo las estrictas limitaciones existentes, debidas tanto a la existencia de galibo, al perforarse bajo el tablero del puente, como a las características de la perforación de diámetro 200 mm y de hasta 22 m de profundidad, así como a la necesidad de acercarse lo máximo posible al hastial de la pila.
