JORNADAS TÉCNICAS SEMSIG-AETESS

7ª SESIÓN ACTUACIONES Y REHABILITACIÓN EN CONSTRUCCIONES HISTÓRICAS Y SINGULARES

Madrid, 2007

Madrid, 22 de Febrero de 2007

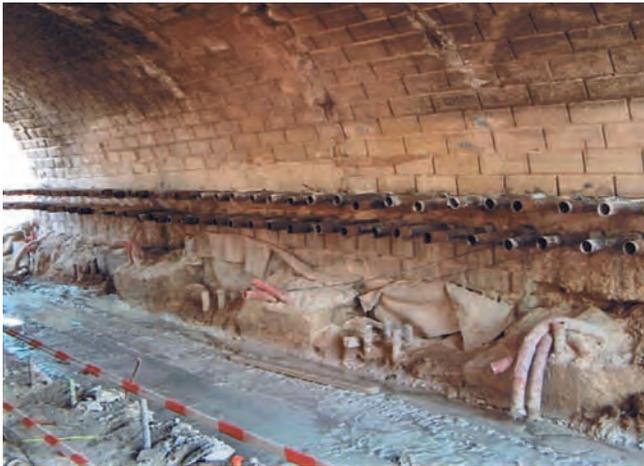
Foto 13. MICROPILOTES HORIZONTALES.

La viga superior tiene un canto de 1,20 m y un ancho de 1 m. Esta viga recibe las cargas de la pila a través de los micropilotes horizontales (Fotos 13 y 14).

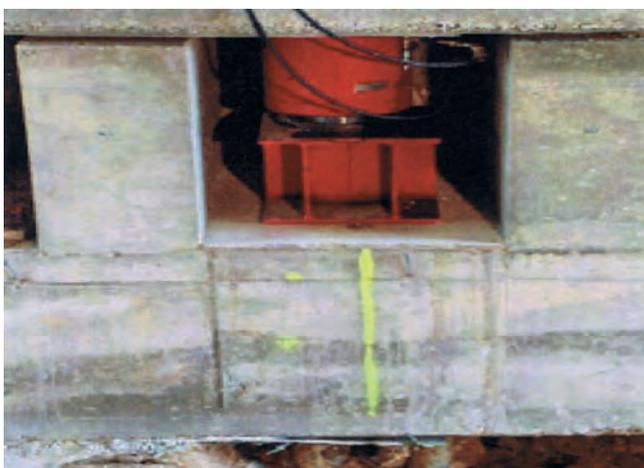
Foto 15. COLOCACIÓN DE LOS GATOS.

Una vez construida la estructura auxiliar de micropilotes y vigas correderas, se pusieron en carga los gatos (Foto 15) según el procedimiento al 20 % de la carga teórica.

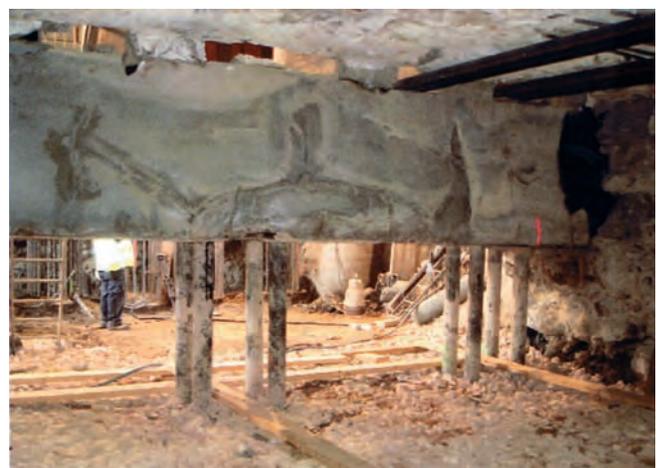
Foto 16. EXCAVACIÓN DE LAS GALERÍAS TRANSVERSALES.

Se dispusieron –según la secuencia descrita en planos (bataches)– las galerías para la realización del hormigonado de la losa. Las galerías tienen un ancho de 3,5 m, a excepción de las dos centrales, que tienen un ancho de 2,5 m (Foto 16).

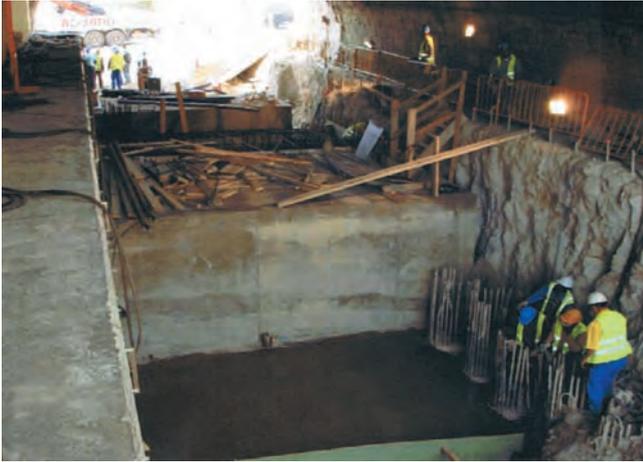
Foto 17. LOSA CUBIERTA.

La losa de cubierta del túnel (Foto 17) ha de soportar toda la carga de agua del río Manzanares y el peso de la pila del Puente de Segovia. El hormigonado se realizó en cinco fases, hormigonando dos o tres bataches cada vez, en función de la situación.

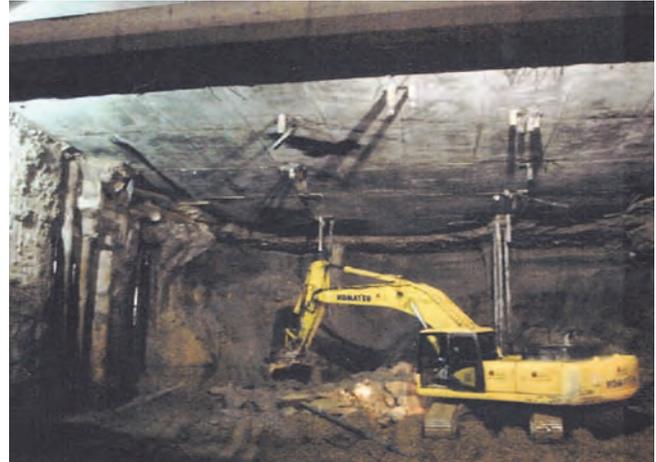
Foto 18. EXCAVACIÓN BAJO LA PILA.

Una vez realizada la losa de cubierta y su postesado se retiran los gatos de empuje y se realiza la impermeabilización de la losa. A continuación se procede a la excavación bajo la cubierta y al corte de los micropilotes (Foto 18).

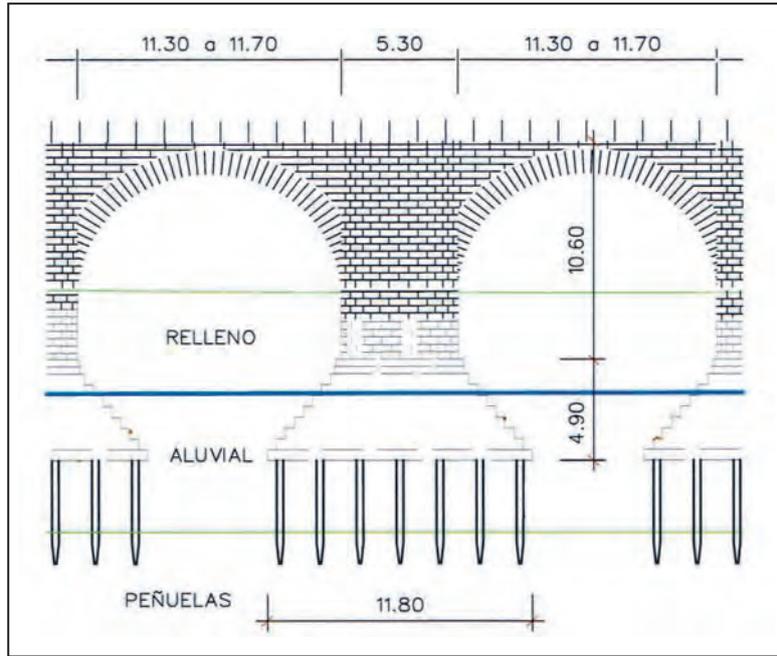
Figura 6. ESQUEMA DE LA CIMENTACIÓN.

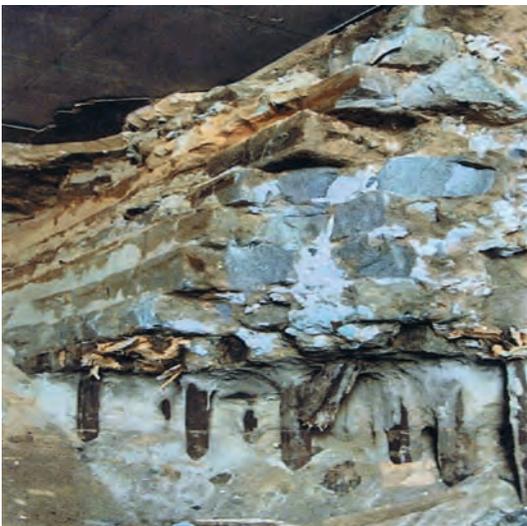
Foto 20. PERFORACIÓN A TRAVÉS DEL ENCEPADO DEL PUENTE.

- Diámetro de perforación: 150 mm.
- Tubo manguito: Metálico de acero tipo S-355, con diámetro exterior de 90 mm, espesor de 10 mm y separación de válvulas antirretorno del orden de 30 cm.
- Tipo de inyección: IRS.
- Presión máxima de Inyección: 0,15 MPa.
- Admisión máxima: 150 kg de materia seca por metro cúbico de terreno inyectado.

El proceso de ejecución de estas perforaciones consistió en la perforación de taladros en las ubicaciones, con las indicaciones señaladas en los planos y siguiendo la secuencia de perforación prevista en el proyecto de ejecución.

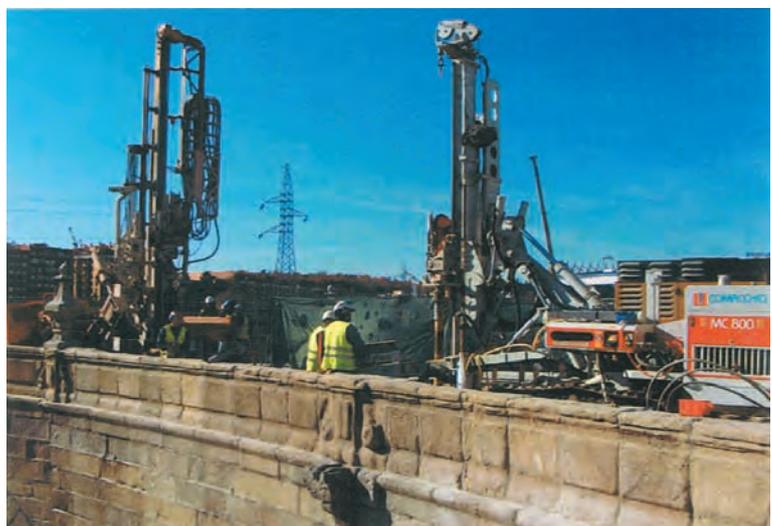
Foto 21. PERFORACIONES PARA TRATAMIENTO DE CONSOLIDACIÓN.

La perforación de estos taladros se realizó combinando el empleo de dos sistemas de perforación. En principio, los taladros se ejecutaron empleando martillo en fondo debido a la dureza de los materiales que constituían el interior del puente (inyecciones de impregnación), si bien los taladros correspondientes a la consolidación con lechada de cemento –donde, además de atravesar el puente, se perforaba bajo el encepado– necesitaron el empleo de martillo en fondo combinado con el sistema OD, debido a la necesidad de entubar la perforación ante la presencia, bajo las pilas, de arenas sueltas que colapsaban el taladro.

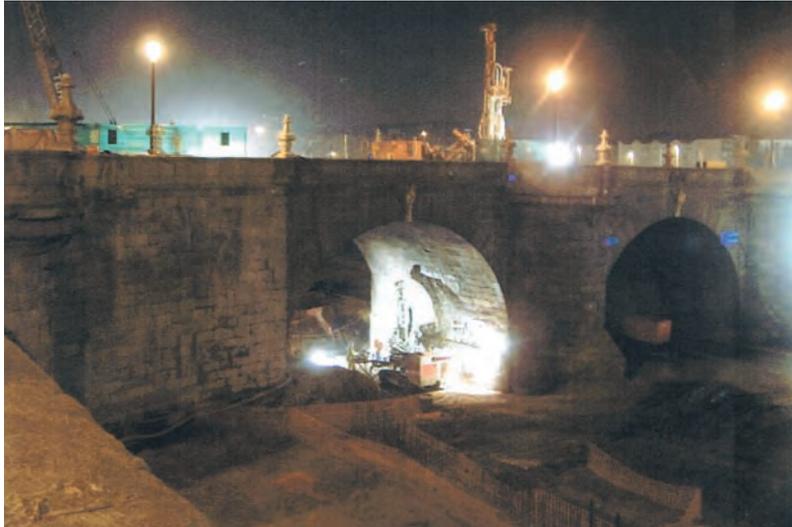
Foto 22. EJECUCIÓN DE CORTINAS DE MICROPILOTES DESDE TABLERO Y BAJO GÁLIBO.

- 4.514 m de micropilotes, Ø 200 mm, en contenciones ejecutadas desde el tablero, incluyendo 3.081 ml de perforación de sillería del puente (pilas y encepados) y 260 ton de inyección de materia seca en forma de lechada de cemento.
- 4.674 m de micropilotes, Ø 200 mm, en contenciones ejecutadas bajo el tablero, incluyendo 1.950 ml de perforación de sillería del puente (encepados) y 274 ton de inyección de materia seca en forma de lechada de cemento.

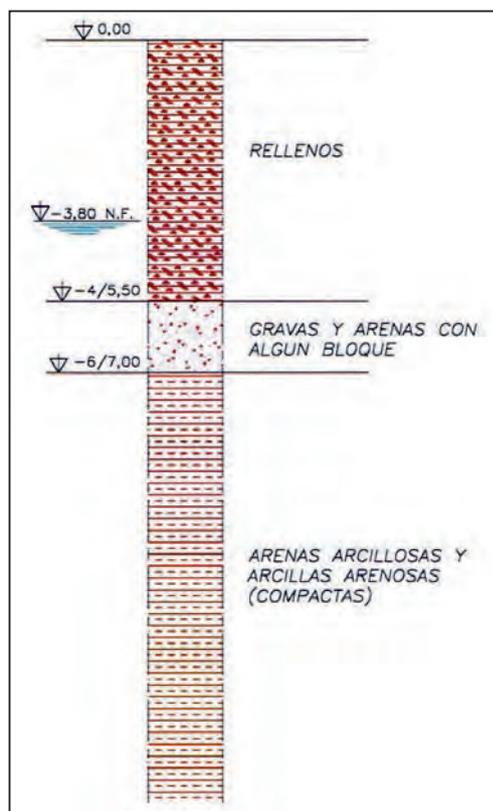
CORTE TIPO DEL TERRENO.

- De 6,00 a 7,00 m: Gravas cuarcíticas redondeadas de tamaño variable (centimétrico a decimétrico), con matriz de gravillas, limos y arenas. Estos materiales se clasifican como suelos de grano grueso (GM/GW). Su permeabilidad es alta debido a la baja proporción de finos, con un coeficiente del orden de 10-3 cm/seg. El espesor medio de esta capa está comprendido entre 0,50 y 1,00 m. Las capas están dispuestas subhorizontalmente, aunque la superficie de contacto con los materiales infrayacentes es alabeada.

El nivel freático se encuentra a una profundidad variable entre 2,50 y 3,00 m y afecta al conjunto de rellenos y de gravas y de arenas, ya que el nivel infrayacente de arenas arcillosas y arcillas arenosas puede considerarse impermeable (a efectos prácticos).

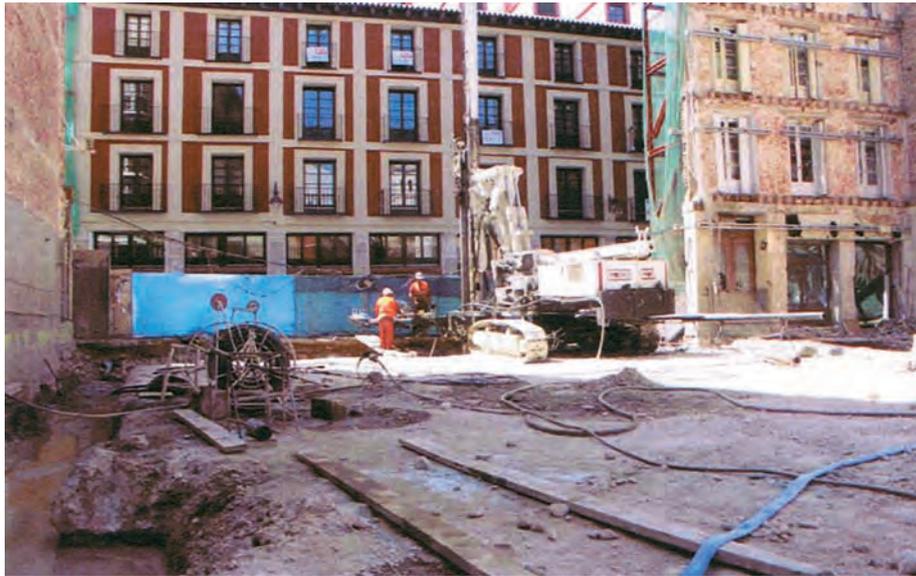
EJECUCIÓN DE LA PANTALLA DE MICROPILOTES.

La inyección de relleno para formar la vaina, se realizó antes de retirar la tubería de revestimiento. Esta vaina, que ocupa el espacio anular comprendido entre la pared del taladro y el tubo, impide el refluo vertical de la lechada inyectada sucesivamente, para formar el «bulbo» de empotramiento del micropilote en el terreno.

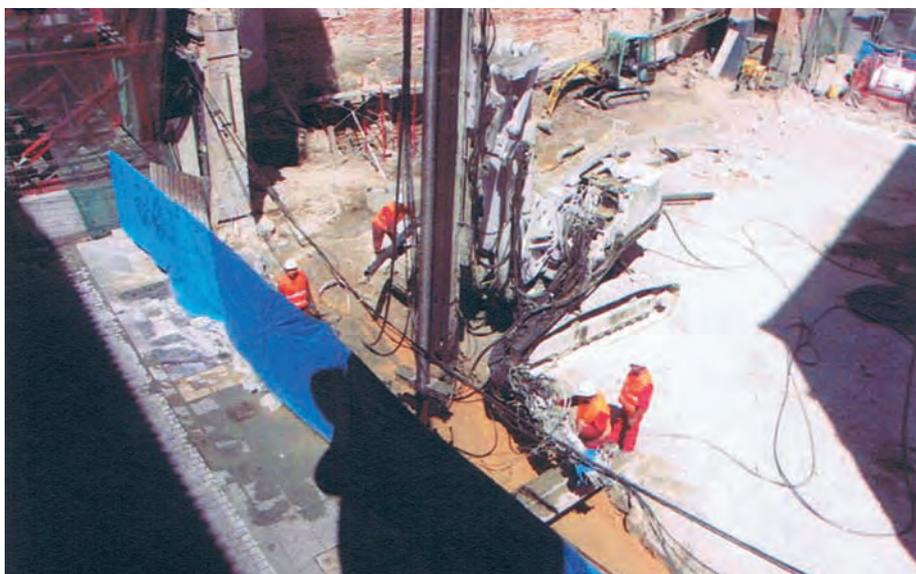
DETALLE DEL EQUIPO.

- Sonda perforadora adaptada al tipo de obra.
- Central de fabricación e inyección de lechadas y morteros.
- Tuberías, manguitos, conducciones y demás material diverso.

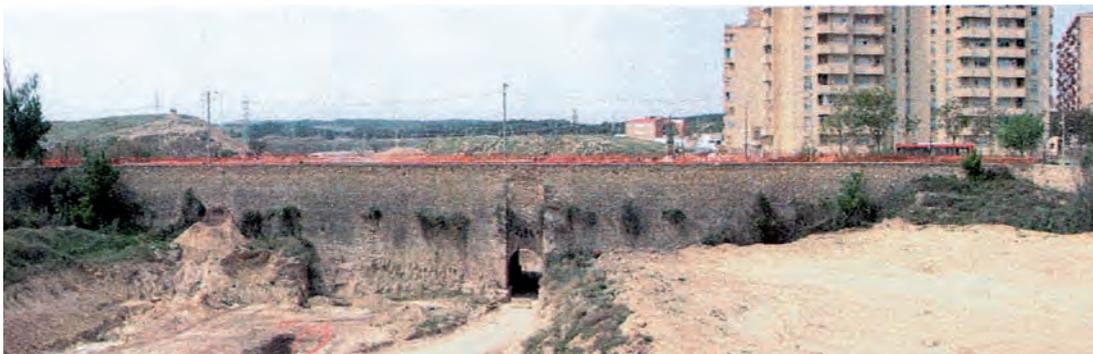
Foto 1. CRUCE DEL CANAL IMPERIAL SOBRE EL BARRANCO DE LA MUERTE.

La obra consiste, por tanto, en la introducción de una nueva estructura de falso túnel en el interior de una existente, la del Canal Imperial, consolidando y restaurando los paramentos de mampostería primitivos, recuperándolo de nuevo como un bien histórico enriquecedor para la ciudad sin entorpecer el desarrollo de nuevas infraestructuras necesarias para el progreso de Zaragoza.

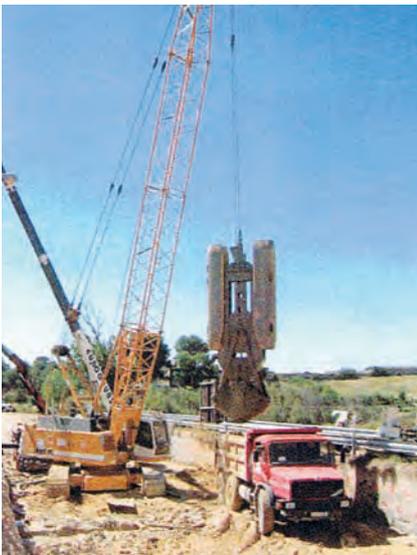
Foto. 2. EJECUCIÓN DE MUROS-PANTALLA.

Los hastiales y el machón central se ejecutaron mediante muros-pantalla (Foto 2 y Fig. 3), descartando la opción de muro convencional por presentar este sistema dos claras ventajas:

- Reducción de plazo, tanto por el hecho inherente de la disminución de medición de excavación al elevarse la cota inferior de ésta como la eliminación de la necesidad de consolidar el área de muro desde la cota de bóveda hasta la de terreno.
- Aumento de la seguridad: Con la reducción de excavación interior se disminuye la de muro de cal y canto sin trasdós.

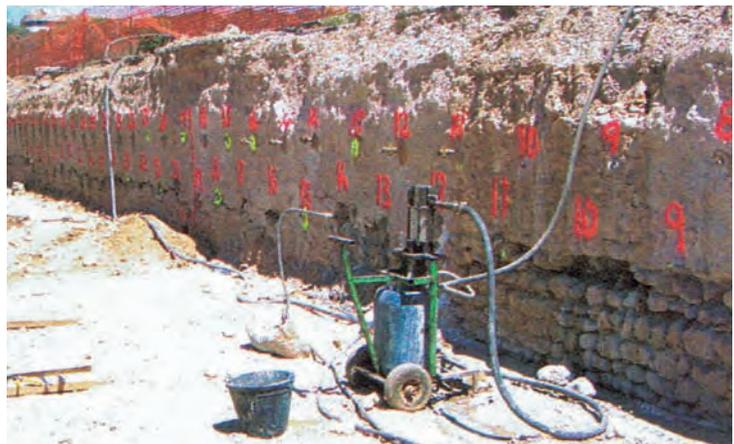
Foto 3. CONSOLIDACIÓN DE MUROS.

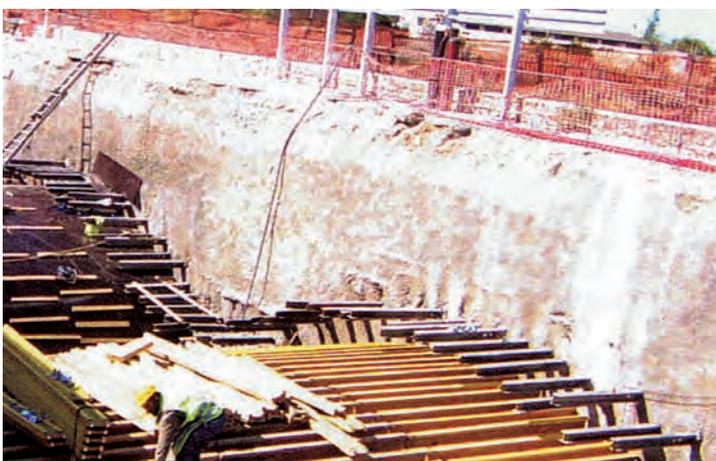
Foto 4. COSIDO DE BULONES Y GUNITADO DE PARAMENTOS.

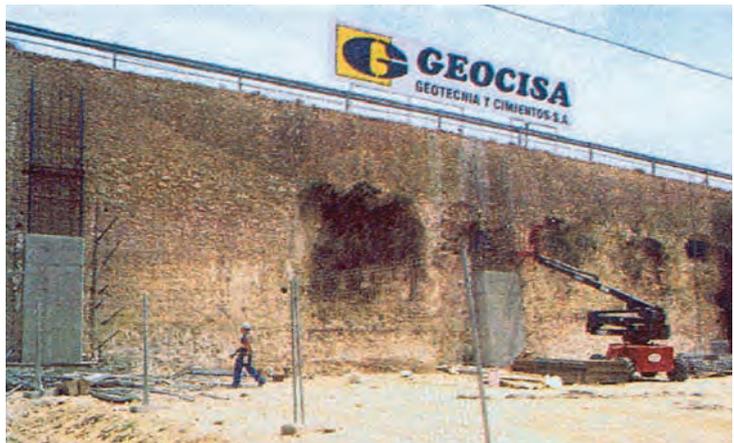
Foto 5. CONSTRUCCIÓN DE LAS PILAS DEL MARCO.

Sobre los paramentos de ambos muros se ejecutan dos estructuras marco formadas por un doble arco de igual sección a la bóveda interior y talud 1/6, apoyado en pilas cimentadas sobre micropilotes (Fig. 4).

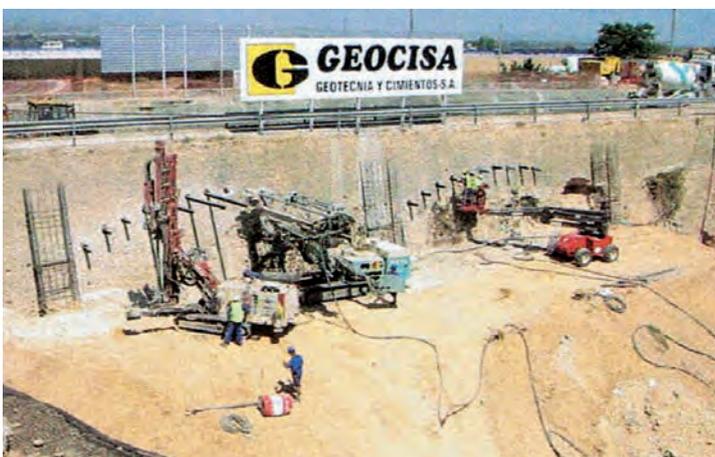
Foto 6. EJECUCIÓN DE PARAGUAS MICROPILOTES.

Estos arcos se conectan a la bóveda mediante 144 perfiles metálicos HEB-120 de 6 m de longitud acogidos desde el paraguas que atraviesa los muros con perforaciones de diámetro 200 mm, quedando insertados en la bóveda.

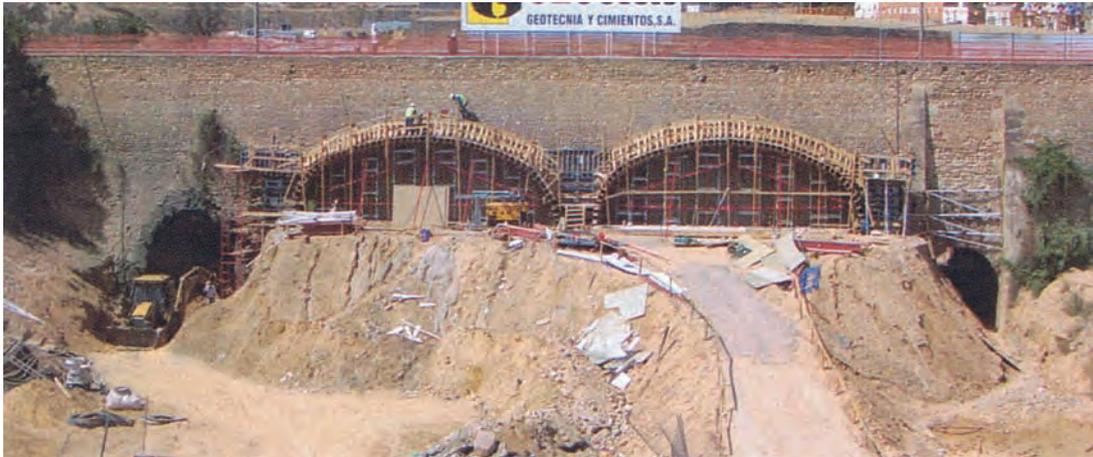
Foto 7. CIMBRADO Y ARMADO DE LA BÓVEDA DEL MARCO EXTERIOR.

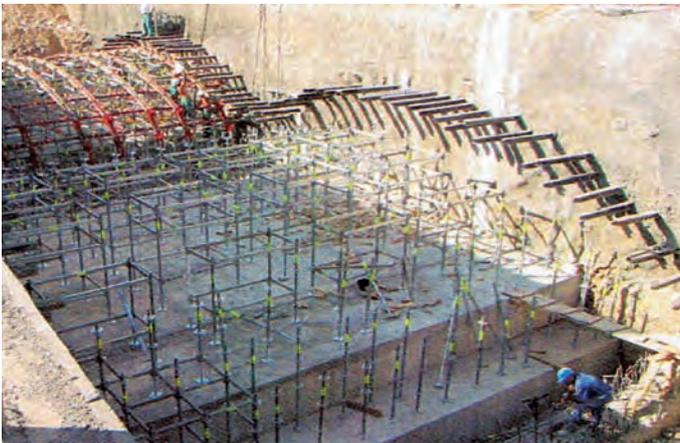
Foto 8. PLATAFORMA DE HORMIGÓN DE SOPORTE DE CIMBRADO.

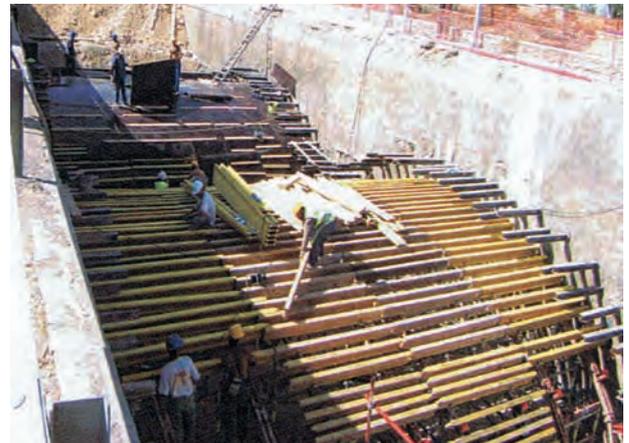
Foto 9. CIMBRADO DE LAS BÓVEDAS.

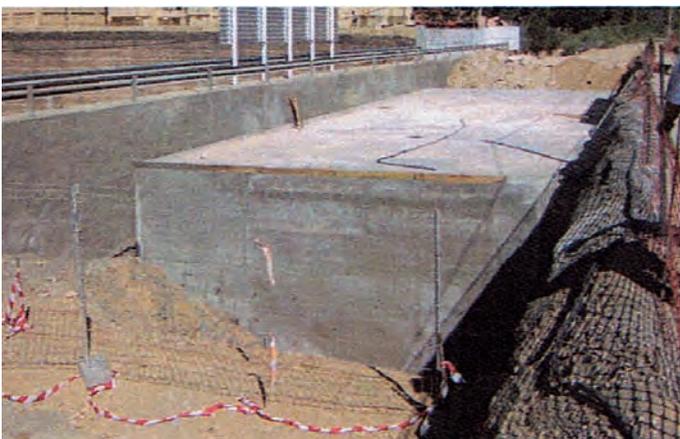
Foto 10. VISTA DE BÓVEDAS HORMIGONADAS DESDE EL INTERIOR.

Las bóvedas quedan interconectadas con el marco exterior a través del conjunto de perfiles HEB-120 y con los hastiales y machón central.

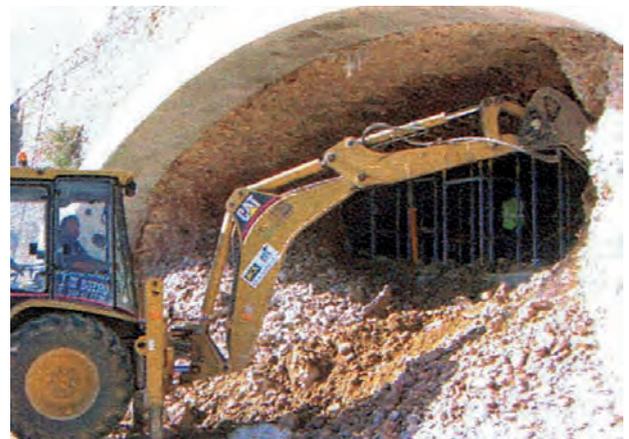
Foto 11. EXCAVACIÓN BAJO BÓVEDAS.

Una vez ejecutados los túneles, se procede a la excavación de los muros y el relleno bajo las bóvedas. Éstos son soportados por el paraguas y la consolidación, asegurando y fijando los mismos mediante bulonado y gunitado (Foto 11).

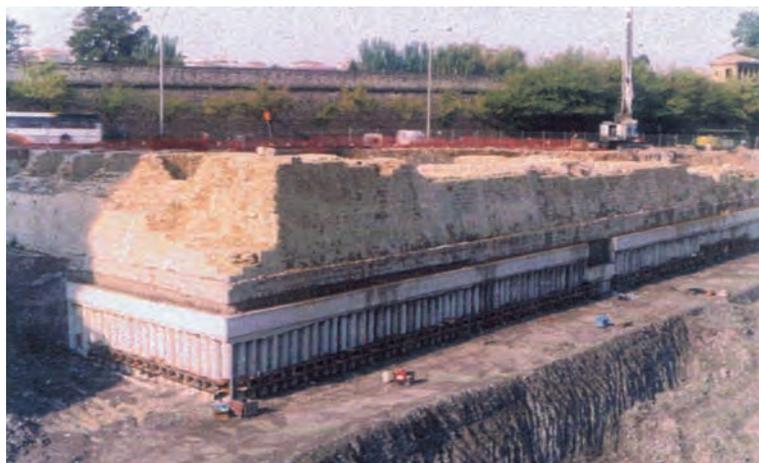
Figura 4. PANTALLAS DE PILOTES EN LA ZONA DEL BALUARTE.

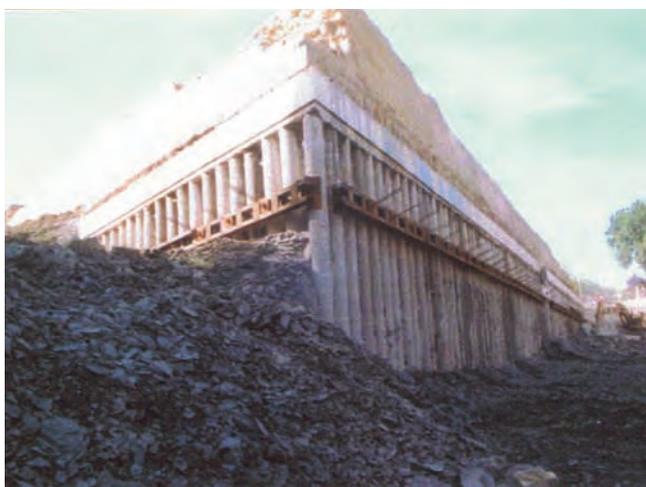
Figura 5. PRIMER PLANO DE LA PANTALLA CON ANCLAJES PROVISIONALES, EN LA ZONA DEL BALUARTE.

Para soportar la pantalla de pilotes durante la excavación de los sótanos, se construyeron más de 2.300 m de anclajes provisionales de 45 ton de capacidad unitaria, cuyas cabezas fueron recogidas por una viga metálica de reparto (Fig. 5). Tanto la construcción de las pantallas y los anclajes como la excavación del recinto fueron adjudicadas a la UTE formada por las empresas Excavaciones Olloquiegui y Kronsa Internacional y las obras comenzaron en enero de 2000.

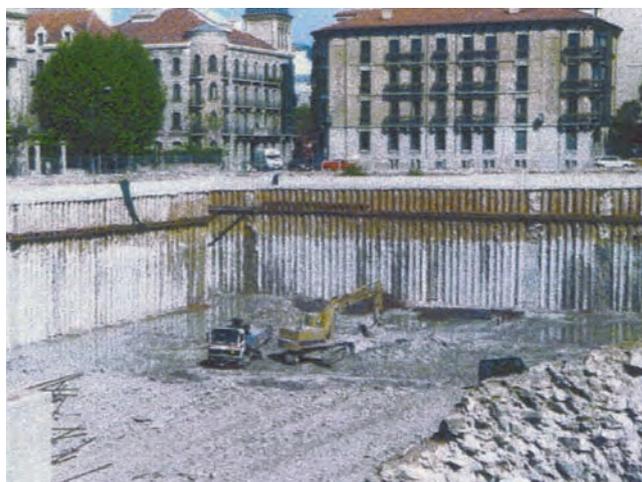
Figura 6. FASE AVANZADA DE LA EXCAVACIÓN DEL RECINTO.

En la figura 6 se puede observar un momento avanzado de la excavación del recinto, y la figura 7 muestra, una vez totalmente terminada la obra, la llamada Sala de la Muralla, en la que se integran los restos arqueológicos recuperados durante la misma.

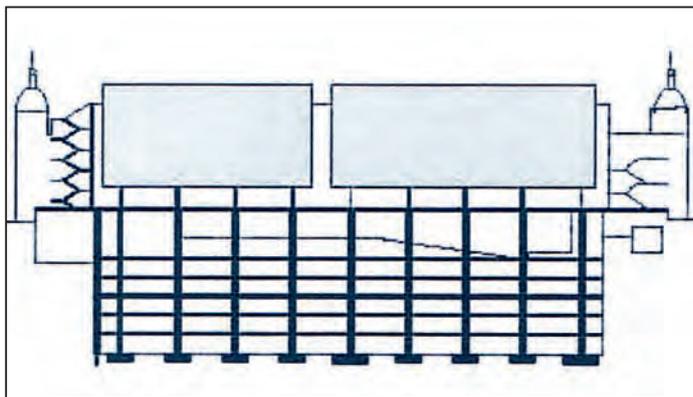
Figura 10. SECCIÓN ESQUEMÁTICA.

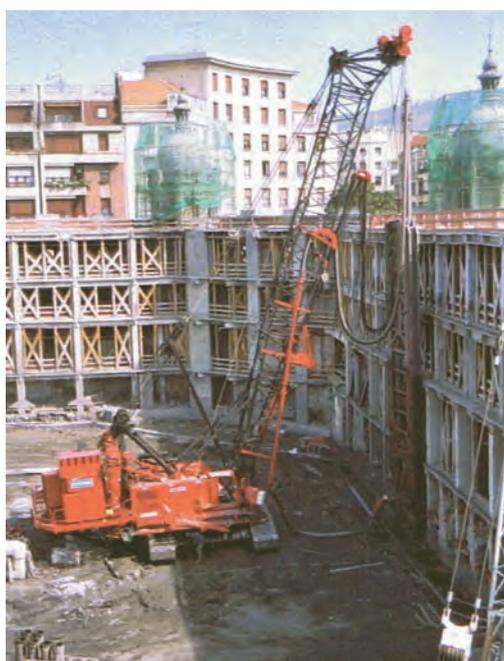
Figura 12. PERFORACIÓN CON HIDROFRESA.

La construcción de los sótanos exigió la realización de un muro pantalla perimetral, capaz de contener los empujes de tierras y del agua del subsuelo; éste está compuesto, esencialmente, por los tres estratos siguientes:

- De cota 0,00 a - 1,00: Rellenos.
- A continuación: Gravas y bolos en espesor variable, entre 0 y 7 m.
- Debajo: Lutitas calcáreas, conocidas localmente como «cayuelas», de elevada dureza.

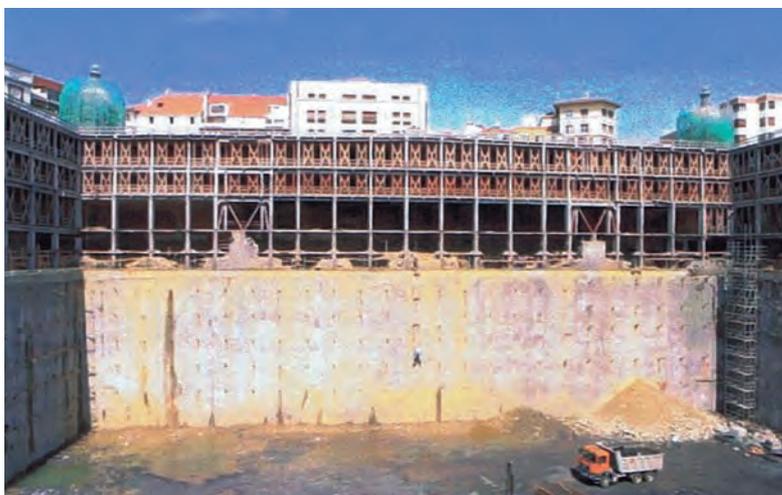
Figura 13. VISTA GENERAL DEL RECINTO.

Durante la fase de excavación de los sótanos fue necesario construir varias filas de anclajes provisionales. Su construcción fue encargada por UTE Alhóndiga a una empresa local. En la figura 13 se observa el muro pantalla una vez excavado el solar hasta la cota máxima de excavación.

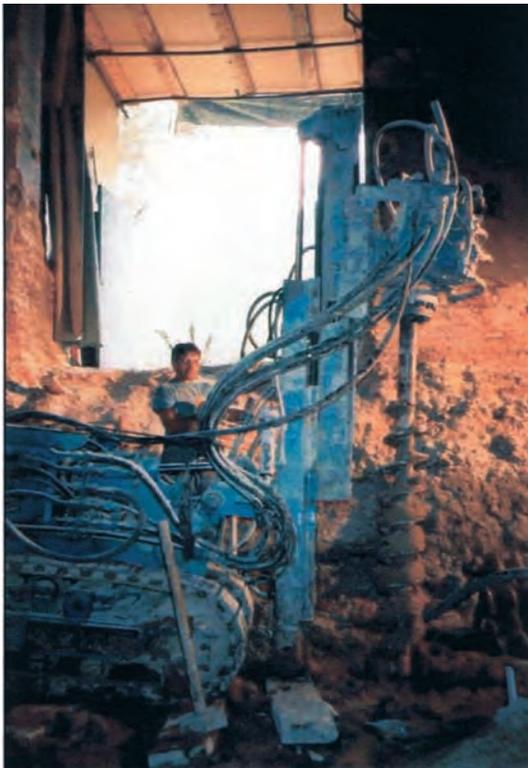
Figura 17. EJECUCIÓN DE MICROPILOTES EN EL INTERIOR DEL EDIFICIO.

Debido a las dificultades de acceso e implantación de maquinaria (Fig. 17), se ha recurrido a multitud de técnicas de cimentación: en los lugares de mayor amplitud, pantallas de pilotes, ancladas o arriostradas (a dos niveles en ocasiones); en los de más difícil acceso, pantallas de micropilotes (Fig. 18).

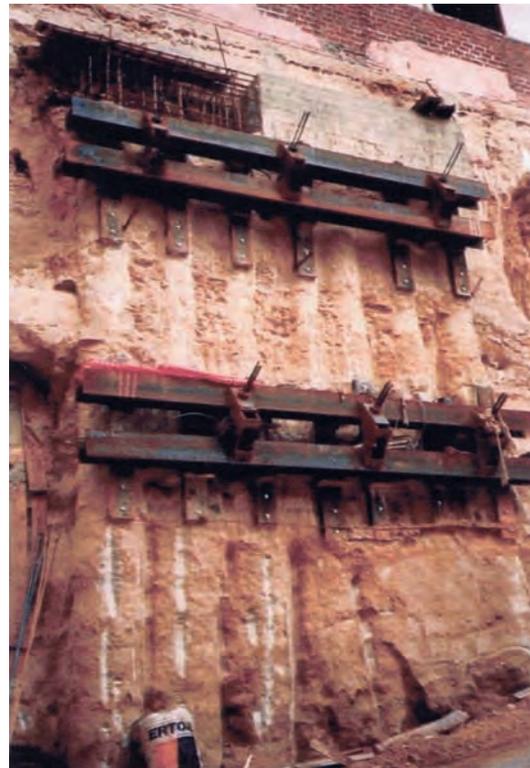
Figura 18. PANTALLA DE PILOTES CON DOS NIVELES DE ANCLAJES PROVISIONALES.

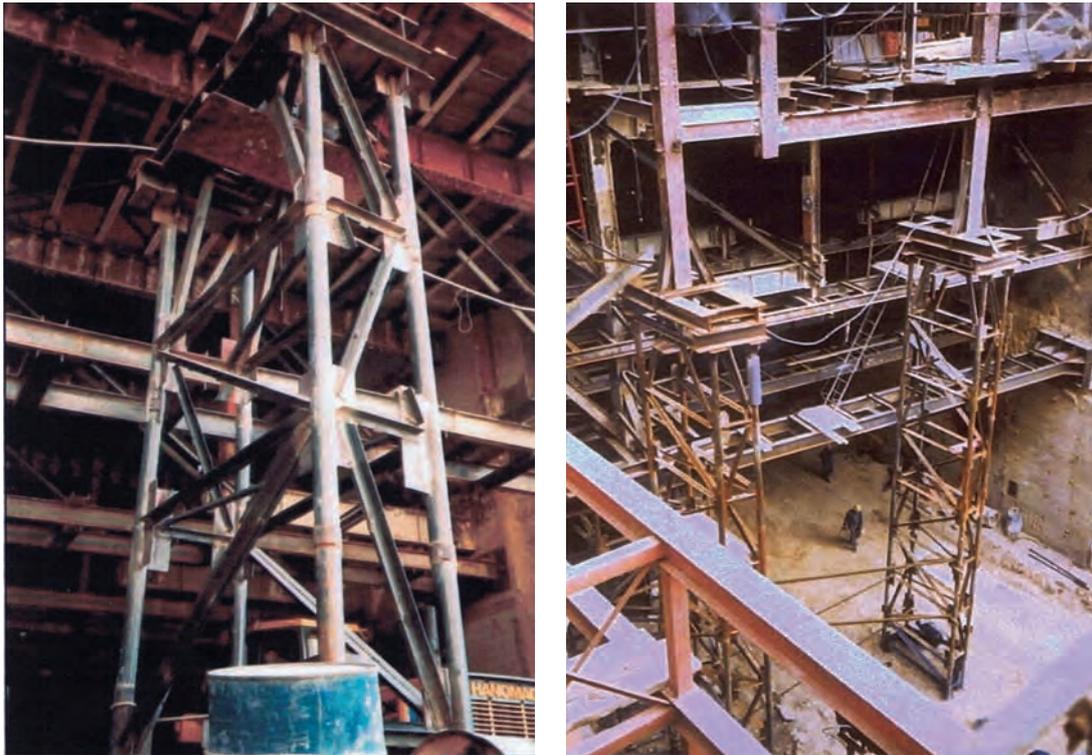
Figuras 19 y 20. DOS ASPECTOS DEL RECALCE DE PILARES MEDIANTE GRUPOS DE CUATRO PILOTES.

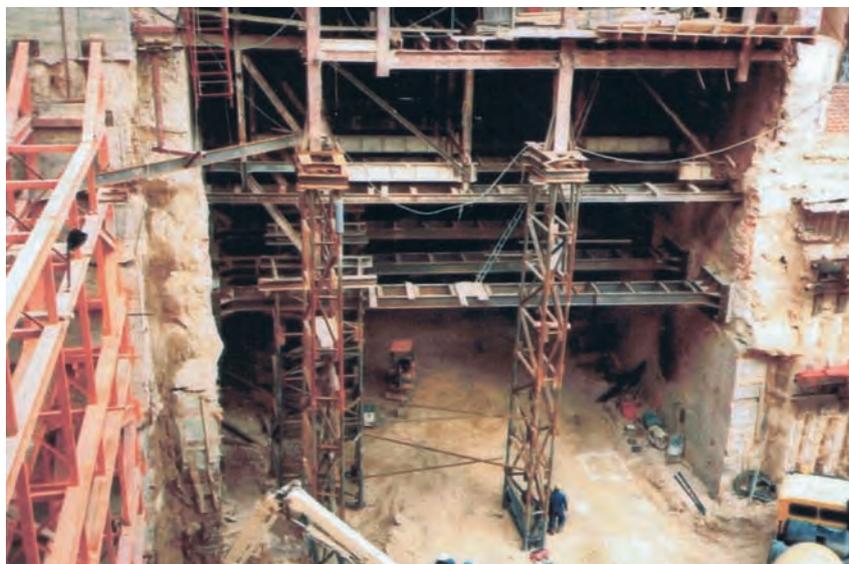
Figura 21. VISTA GENERAL DE LA EXCAVACIÓN.

Además, todo el recalce de la estructura existente se ha realizado mediante grupos de cuatro micropilotes, de hasta 220 mm de diámetro y armados con tubería de alto límite elástico. Los micropilotes se disponen en planta, con una separación relativamente importante entre ejes para permitir su sustitución por los pilares definitivos cuando se alcanza la cota final de excavación. Durante ésta, que se realiza en tramos de 1 a 2 m como máximo, se descarna su armadura y se arriostran entre sí en todas las direcciones para evitar el pandeo (Figs. 19, 20 y 21).

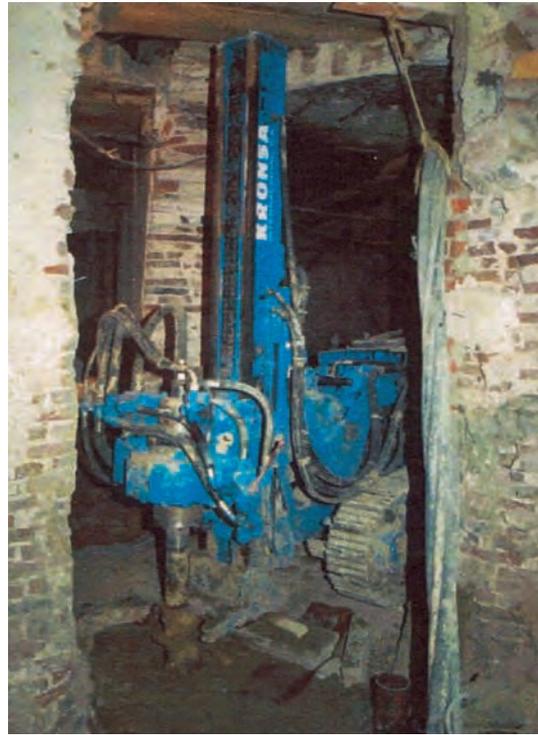
Figura 23. EQUIPO DE EJECUCIÓN DE MICROPILOTES.

Las dificultades de acceso e implantación en obra se pueden apreciar en las figuras 22 y 23, mientras las figuras 24 y 25 permiten observar varios momentos del progreso de los sótanos. Por último, la figura 26 muestra la fachada del edificio una vez concluida la restauración.

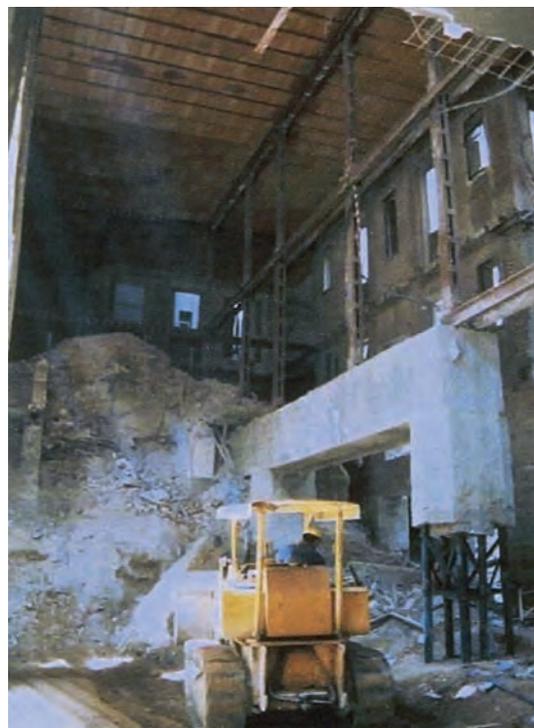
Figuras 24 y 25. DESCARNADO DE MICROPILOTES Y SU INCLUSIÓN EN LOS PILARES DEFINITIVOS, Y PROGRESO DE LA CONSTRUCCIÓN DE LOS SÓTANOS.
