# Jornadas Técnica SEMSIG-AETESS

## 17ª Sesión

### Intervenciones en Casos de Patologías y de Obras Geotécnicas Complejas

Madrid, 23 de febrero de 2017

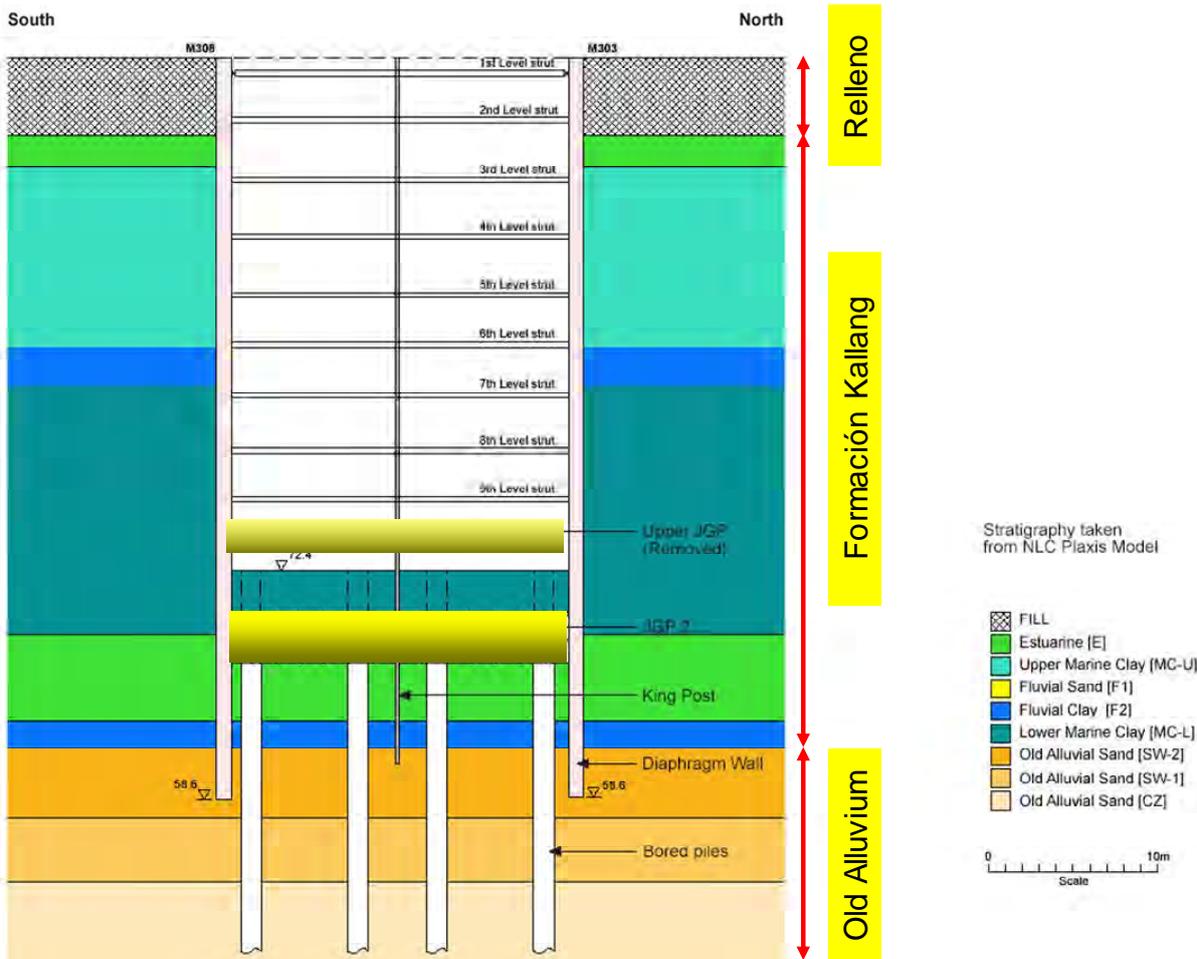
Figura 2. Perfil del terreno y sección de la excavación en la zona de colapso

El terreno se compone de tres unidades principales: a) Un relleno de unos 5 m de espesor colocado unos 30 años antes para ganar terreno al mar, b) la formación Kallang (unos 35 m de espesor) que se compone principalmente de arcilla marina blanda, aunque también contiene capas de menor espesor de arena fluvial, arcilla fluvial y arcilla de estuario, y c) el Old Alluvial que es básicamente una arenisca cuyo grado de meteorización disminuye con la profundidad.

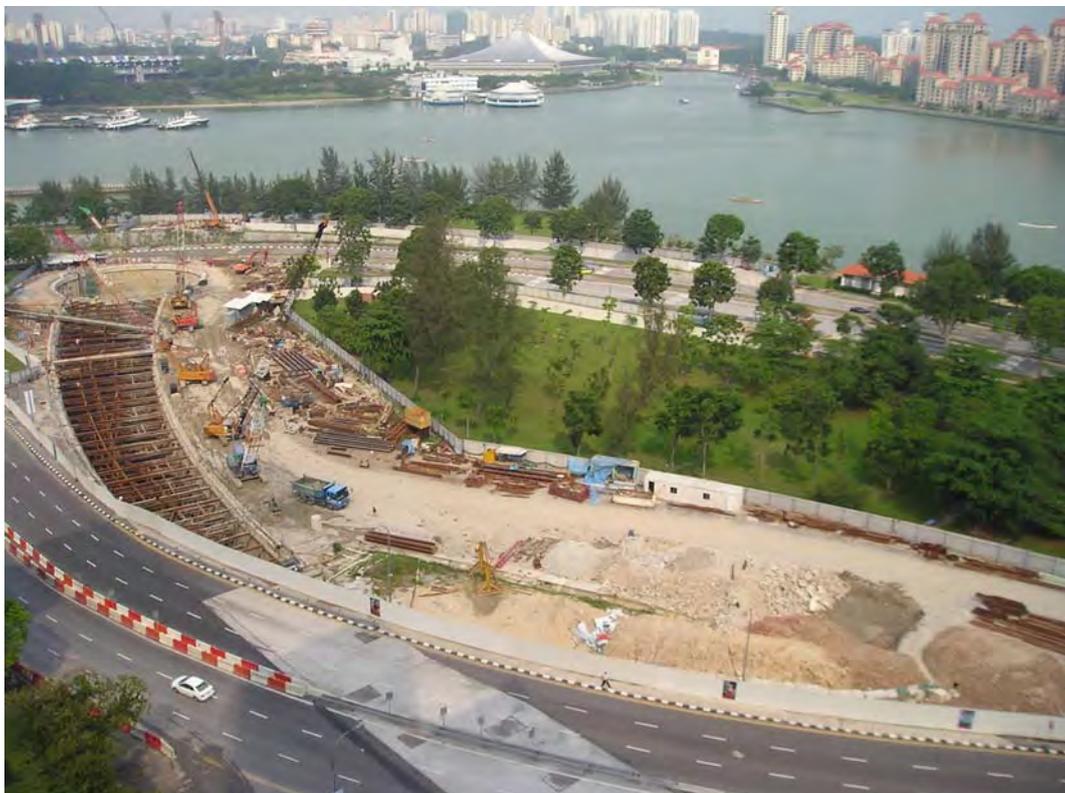
La construcción se desarrolló según el esquema descrito anteriormente. La Figura 3 muestra la situación de la obra un mes antes del colapso y la Figura 4 el sistema de apuntalamiento de la pantalla. Sin embargo, en distintas secciones de la obra se midieron desplazamientos muy superiores a los previstos en el proyecto sugiriendo que las condiciones reales diferían de las supuestas. También se detectaron diversas patologías en edificios próximos como consecuencia de la aparición de asientos superiores a los previstos. En la zona que finalmente colapsaría, el nivel de diseño del desplazamiento máximo de la pantalla (145 mm), se superó en febrero del 2004 cuando se instalaba el sexto nivel de puntales. Como estaba previsto, se realizó un retroanálisis y se aumentó el nivel de diseño a 253mm. Sin embargo, en Marzo de 2014, se volvió a superar este nuevo nivel de diseño, realizándose un segundo retroanálisis que llevó a una propuesta de aumentar el nivel de diseño a 359 mm. No hubo tiempo de debatir esta propuesta antes de que ocurriera el derrumbe de la excavación, en cuyo momento el desplazamiento de la pantalla era ya de 441 mm. En la Figura 5 se puede ver la sucesión de medidas de desplazamiento en las dos pantallas correspondientes a la sección colapsada.

Figura 3. Estado de la obra un mes antes de la rotura.

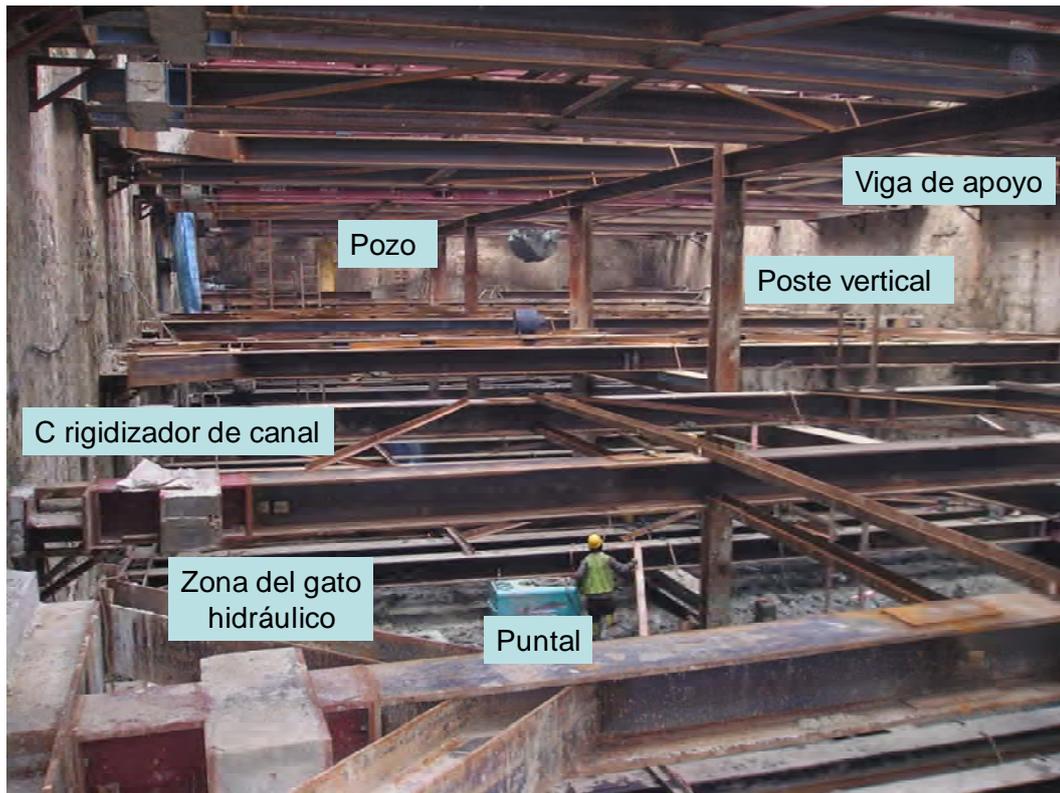
Figura 4. Sistema de apuntalamiento de las pantallas

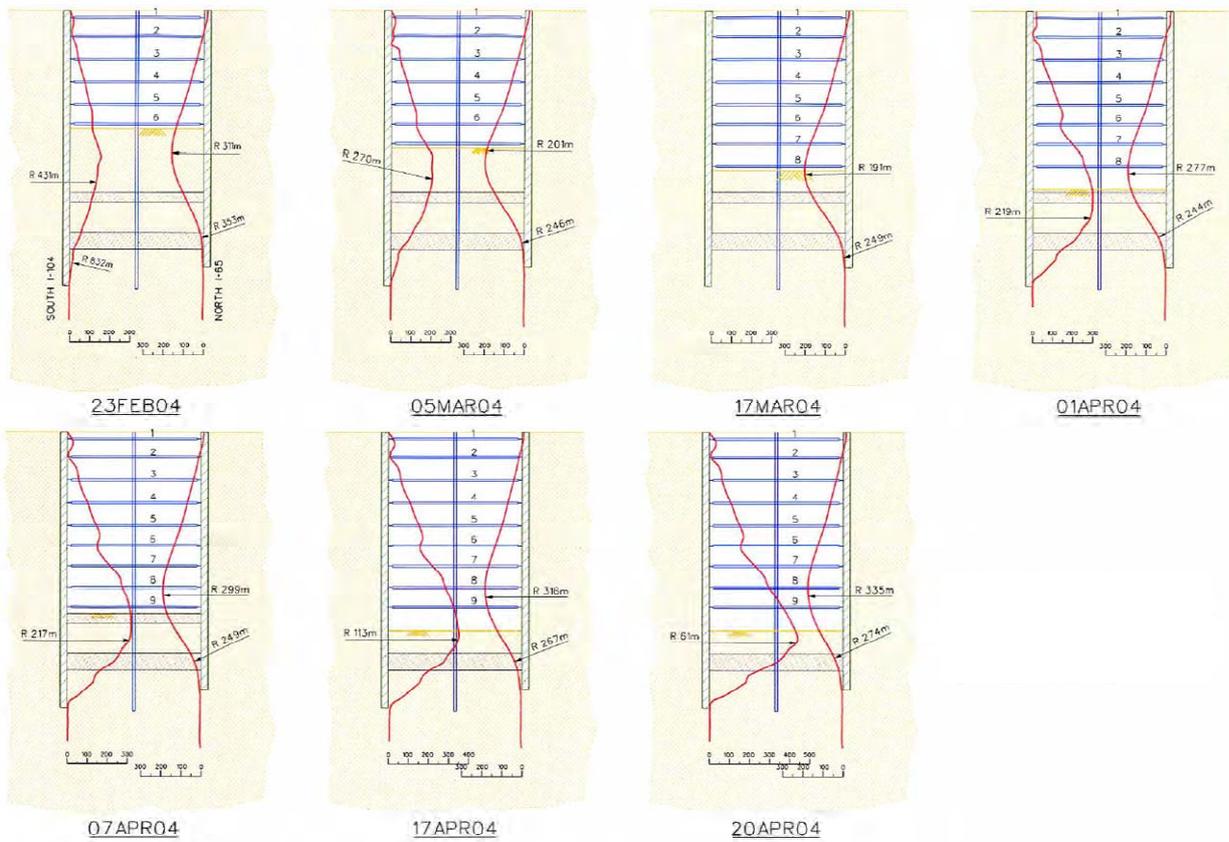
Figura 5. Evolución de medidas de desplazamiento en las dos pantallas correspondientes a la sección colapsada

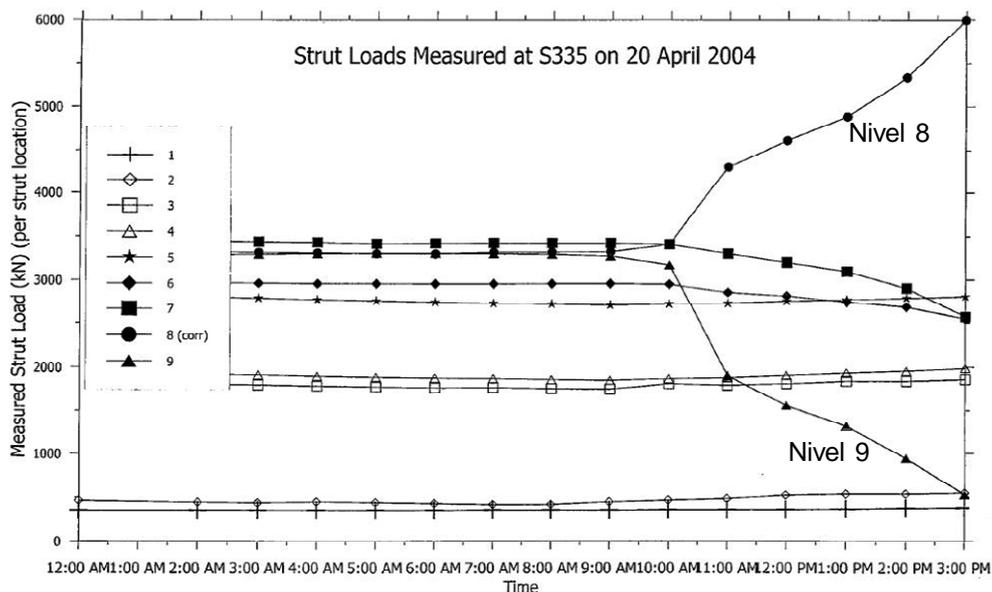
El día en que ocurrió el colapso se estaba procediendo a la eliminación de un tramo de la losa superior de jet grouting mientras que, en otra zona ya liberada, se estaba iniciando la instalación del décimo nivel de puntales. La profundidad de la excavación era de 30 m. Sobre las 9 de la mañana se advirtió el pandeo de uno de los conectores del nivel 9 de puntales al que fueron siguiendo otros conectores del mismo nivel a lo largo de la mañana. Se intentó salvar la obra mediante el hormigonado de los conectores y las vigas de reparto y la construcción de una berma al pie de la excavación, pero los esfuerzos fueron insuficientes y la excavación colapsó a las 15:30 aproximadamente. La figura 7 muestra la variación de la carga medida en los puntales en las horas previas al colapso. Se puede observar como disminuye la carga del nivel 9, debido al pandeo de los conectores, y como aumenta la carga del nivel 8 para compensar dicha pérdida de resistencia. El inicio del pandeo de los conectores del nivel 8 fue el factor que desencadenó el derrumbe definitivo de la excavación. El colapso duró unos 3-4 minutos extendiéndose progresivamente hasta alcanzar una longitud de unos 85 m (Figura 8).

Figure 7. Evolución de las cargas de los puntales en las horas previas al colapso

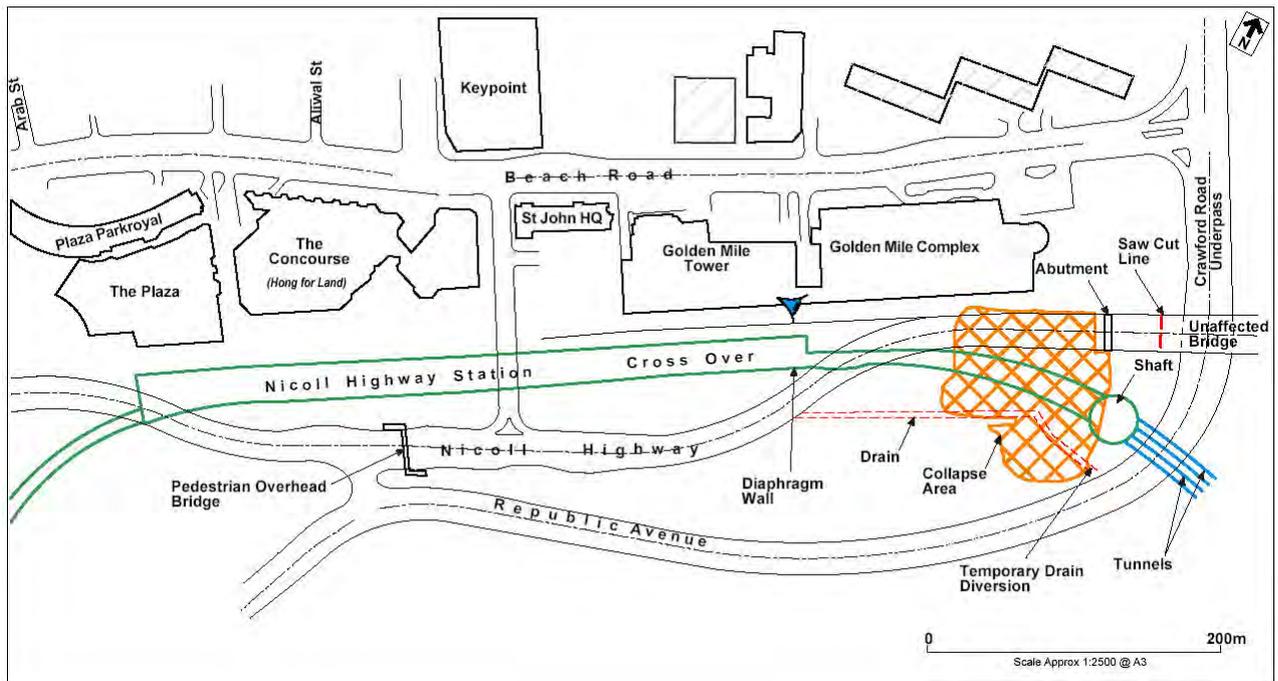
Figure 8. Planta de la obra con la zona colapsada (sombreada). Su longitud es de unos 85 m.

La zona colapsada llegó a 10 m del edificio Golden Mile Complex pero no fue afectado. Un colector de aguas pluviales que desembocaba en el adyacente río Kallang inundó la zona colapsada después de la rotura causando la muerte de tres personas. Una cuarta persona murió atapada en el derrumbe de la excavación.

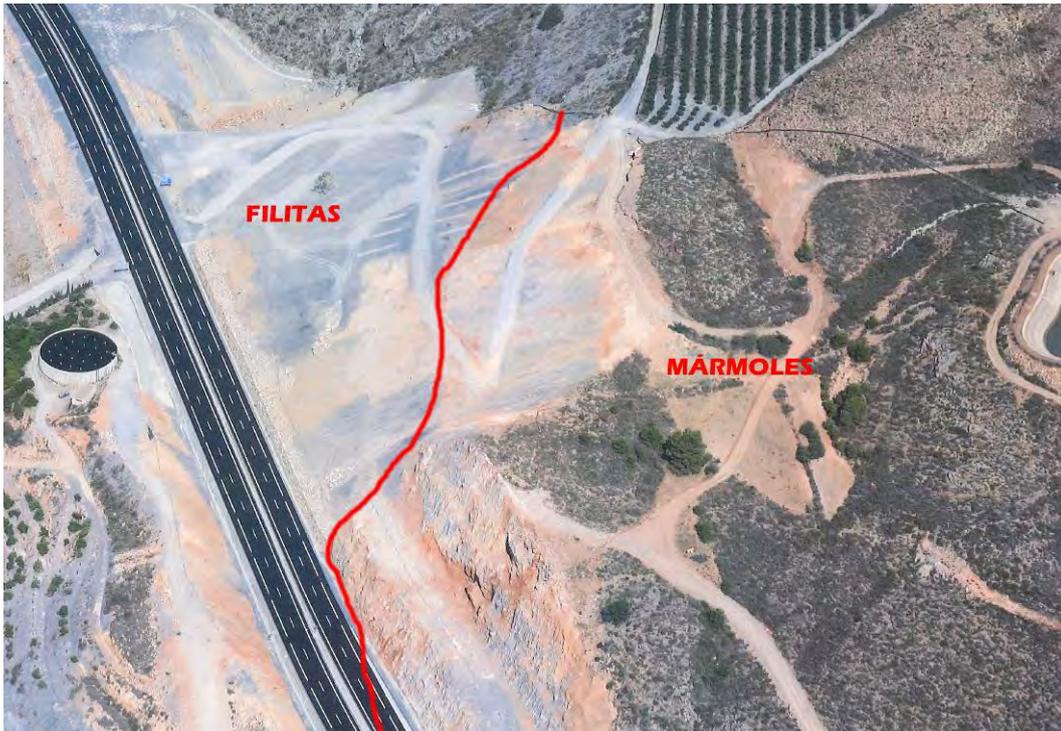
En la Figura 6 se muestra una vista aérea en la que se aprecian claramente las dos partes del talud. En línea roja se ha representado el contacto entre las filitas y los mármoles.

**Figura 6.** Vista general del talud donde se aprecian las dos partes diferenciadas.

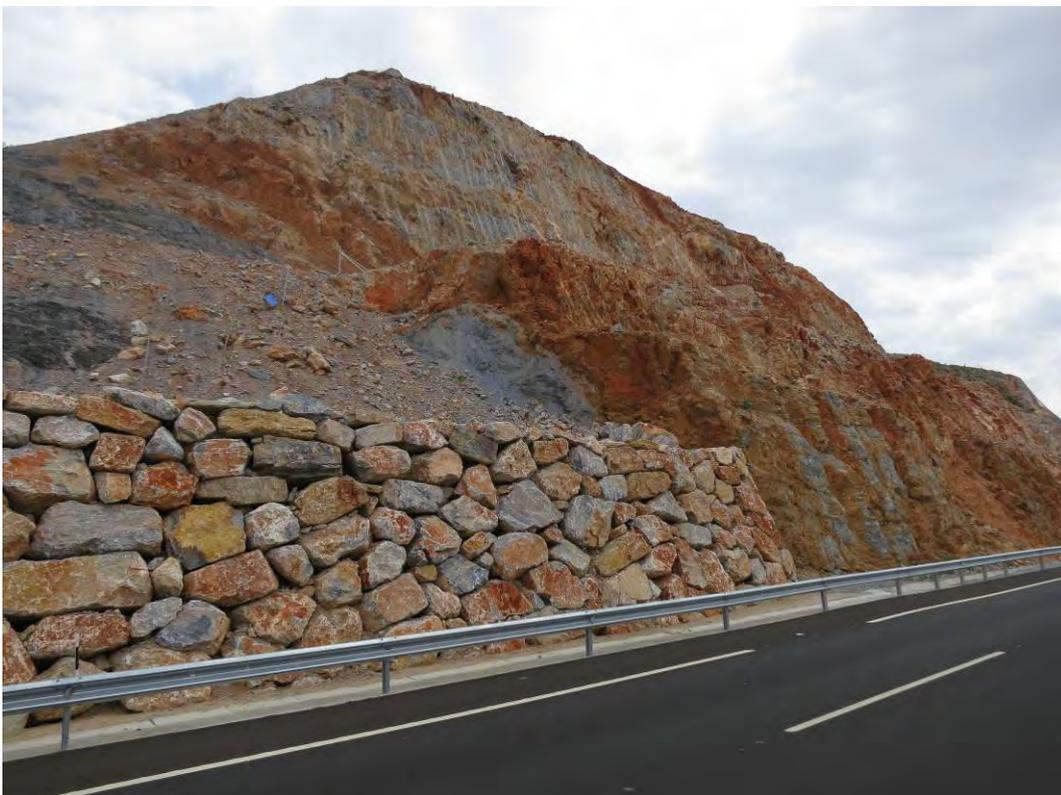
**Foto 1.** Detalle de la transición entre el talud en mármoles y el de filitas

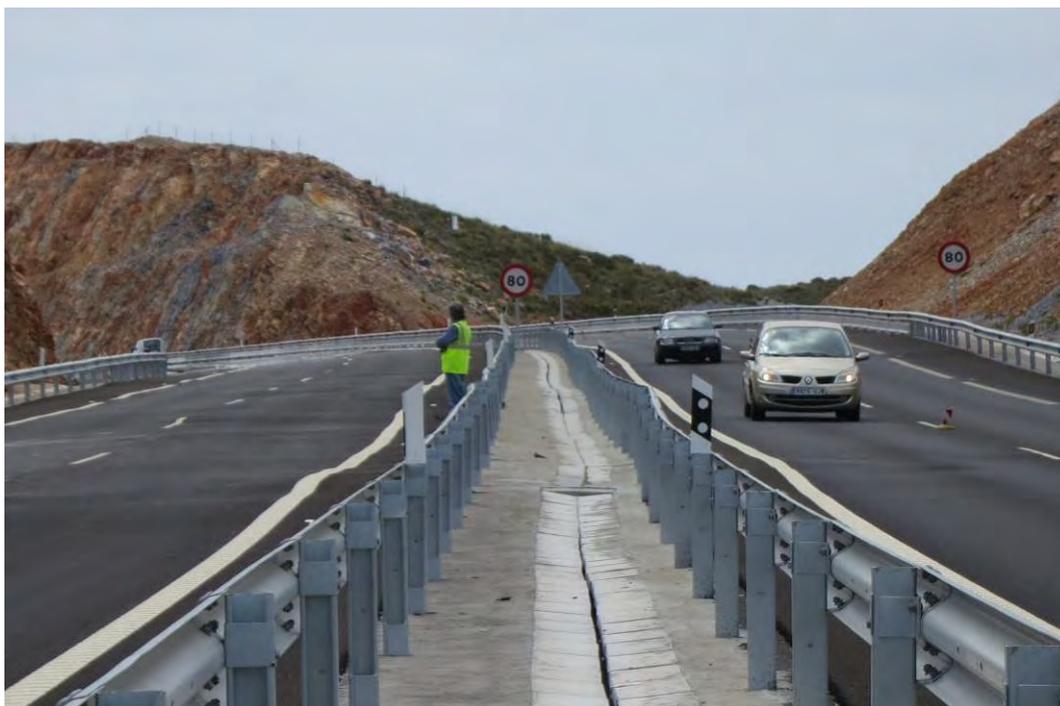
En la Foto 6 y en la Foto 7 se muestran las deformaciones existentes en la calzada como consecuencia del movimiento de la ladera. Se aprecian ondulaciones y levantamientos del firme así como un claro desplazamiento lateral de la mediana.

Todos los datos apuntan a que estas distorsiones indican que la salida del deslizamiento por su pie está situada en la zona media de la calzada, en los carriles centrales.

**Foto 6. Vista de las deformaciones en el firme y mediana.**

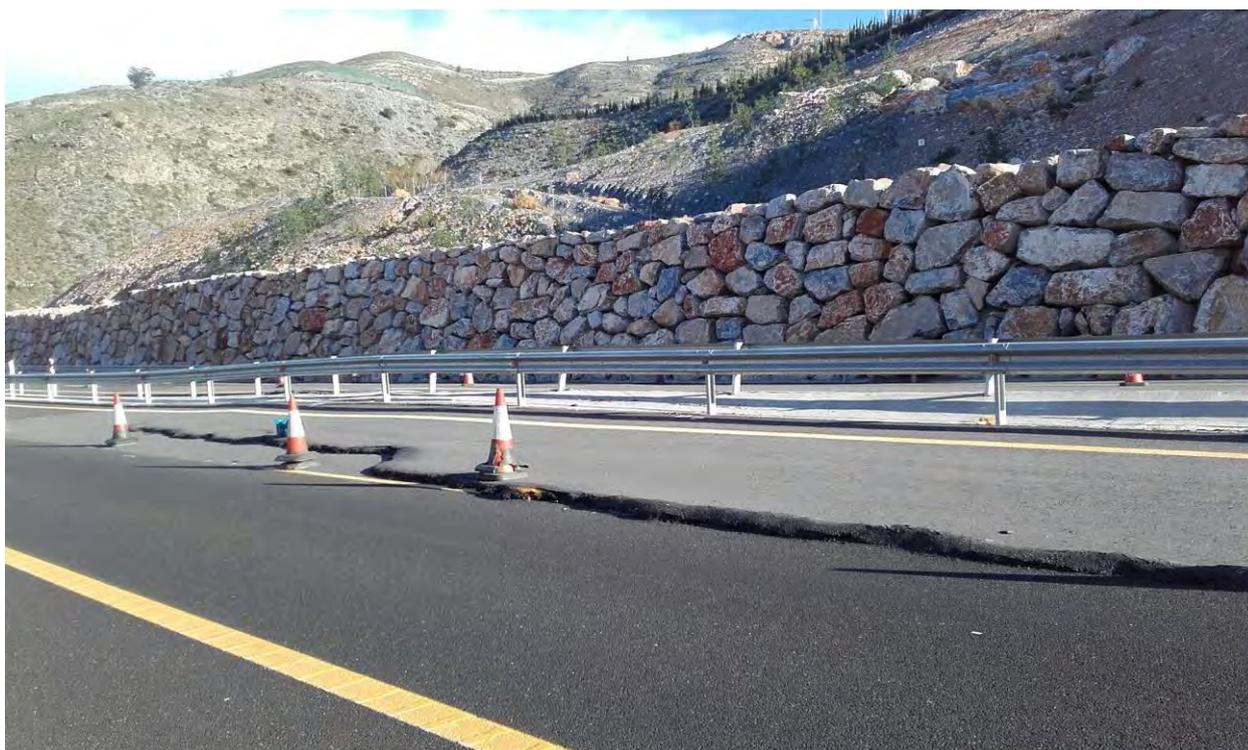
**Foto 7. Detalle del levantamiento del firme en los carriles interiores de la calzada**

Los vectores de los puntos de control topográfico se representan en color azul y muestran como en la zona próxima a las grietas de cabecera el movimiento es claramente de hundimiento. En la zona media de la ladera el movimiento tiene una componente traslacional más acusada y en la zona de pie y en la calzada es de levantamiento y refleja perfectamente lo que se puede percibir en la Foto 7.

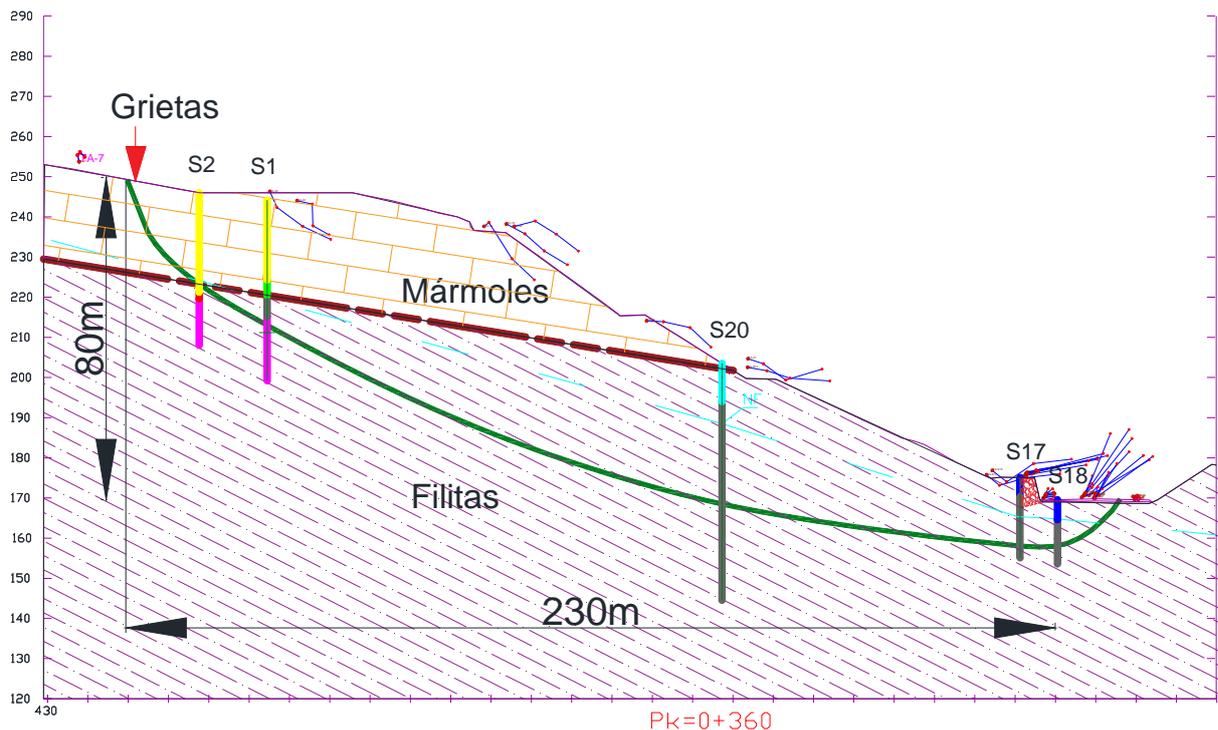
En la Figura 14 se muestra, en un perfil realizado por el p.k. 0+360, una línea verde que representa la supuesta superficie de deslizamiento deducida con la información que han proporcionado los inclinómetros (S1, S20, S17 y S18) y los vectores de los puntos de control de movimiento superficial.

**Figura 14. Perfil litológico con la superficie de deslizamiento supuesta (color verde) con los vectores de movimiento**

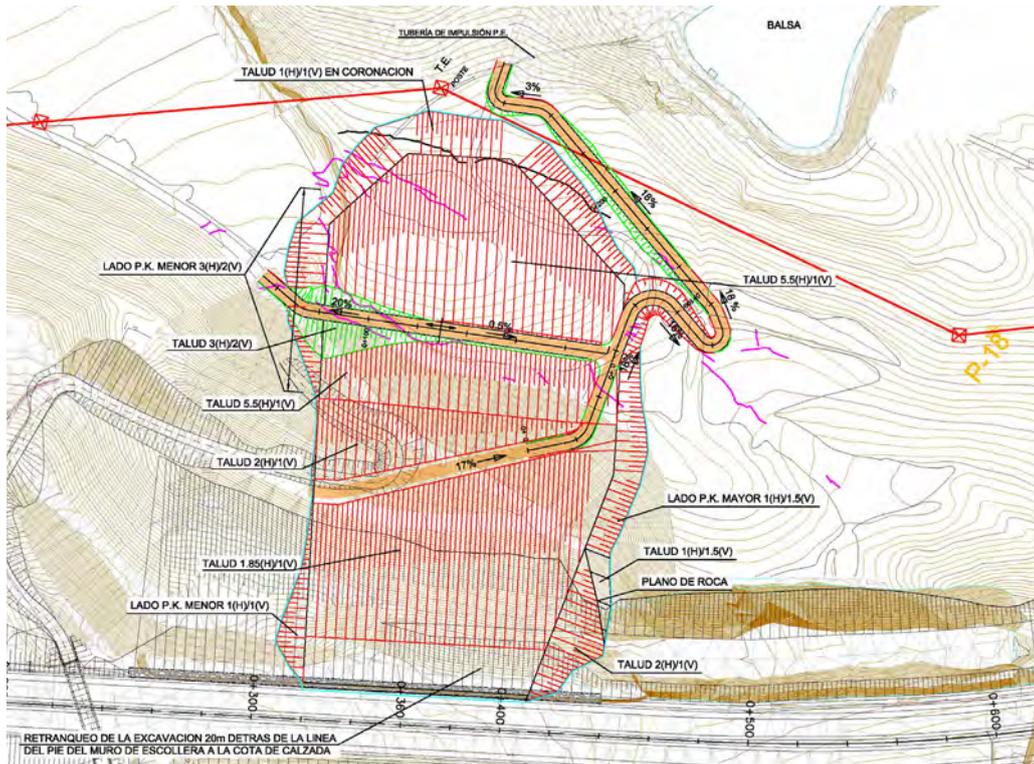
**Figura 17. Planta de la primera fase de excavación**

Teniendo en cuenta aspectos tales como volumen resultante a excavar, afección posible de las voladuras al tráfico, presencia de la balsa de riego, líneas de alta tensión, etc. se ha definido tridimensionalmente la excavación que se realizará en la primera fase de actuación (Figura 17).

La eficacia de esta primera fase de excavación se comprobará con los registros de movimientos tanto topográficos superficiales como inclinométricos. Del análisis de dichas medidas se podrá establecer si es necesaria la construcción de los elementos estructurales al pie del desmante y realizar una excavación adicional de la zona de mármoles más próxima a la calzada en los pp.kk. crecientes, lo que constituiría una posible segunda fase de actuación.

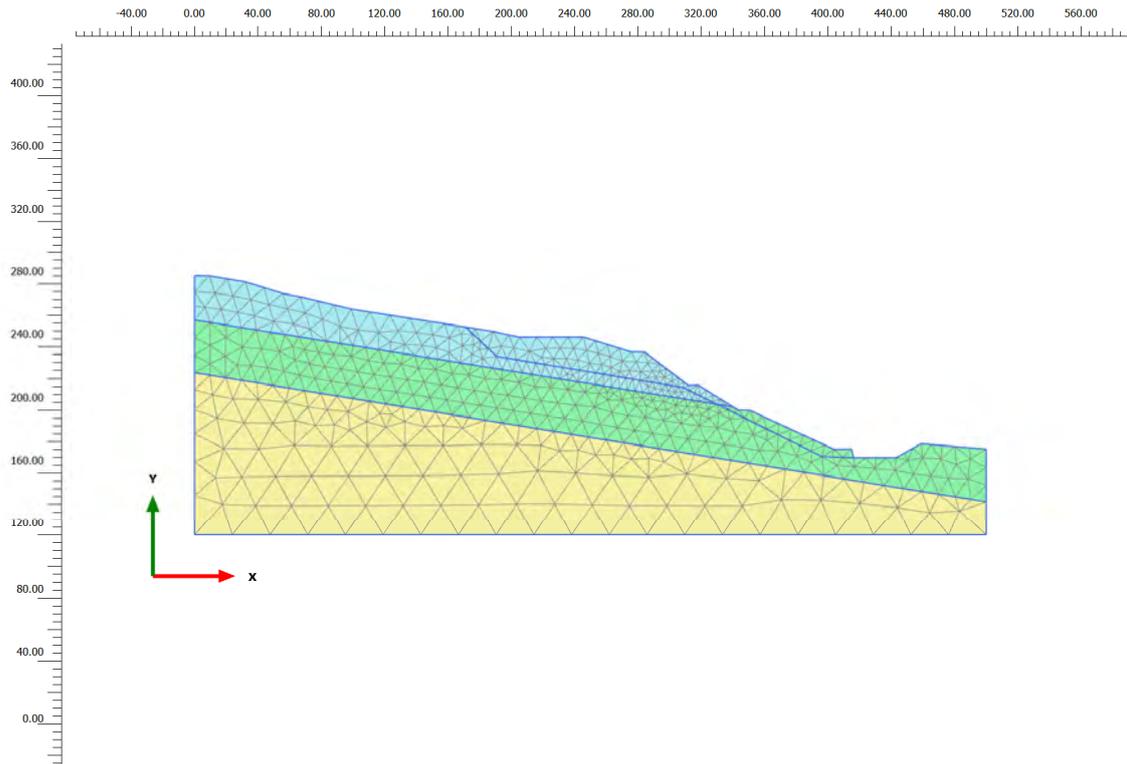
La malla empleada se puede ver en la Figura 18, donde se puede ver que se han considerado un nivel superior de mármoles (azul) que se sitúa sobre las filitas (verde). Bajo éstas se ha considerado un material con un comportamiento resistente suficientemente competente para evitar que la rotura pueda penetrar por el mismo.

En el caso de los mármoles se ha empleado una linealización tipo Mohr-Coulomb de la envolvente de rotura tipo Hoek&Brown, ajustándose en el rango de presiones normales esperables y eliminándose la resistencia a tracción del material para poder simular el efecto de las grietas de tracción detectadas en el terreno.

**Figura 18. Malla de elementos finitos empleada en el modelo 2D (Plaxis)**

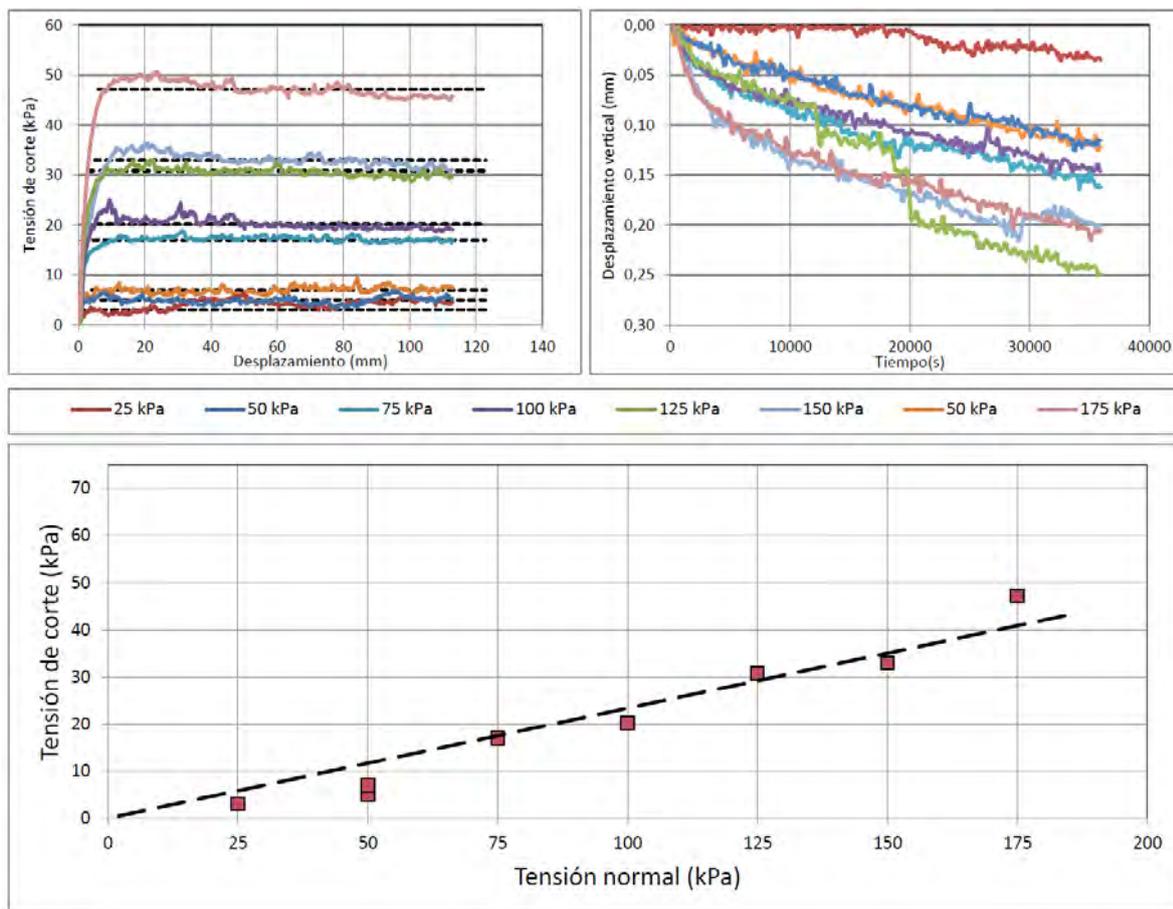
En el caso de las filitas inferiores, y como estimación inicial de la resistencia del material existente en la banda de corte, se realizó en el Laboratorio de Geotecnia del CEDEX un ensayo de corte anular para la obtención de los parámetros resistentes residuales, obteniéndose un ángulo de rozamiento del orden de 13-15° (Figura 19).

Figura 19. Resultado del ensayo de corte anular realizado en una muestra de filitas. Sondeo S-16.

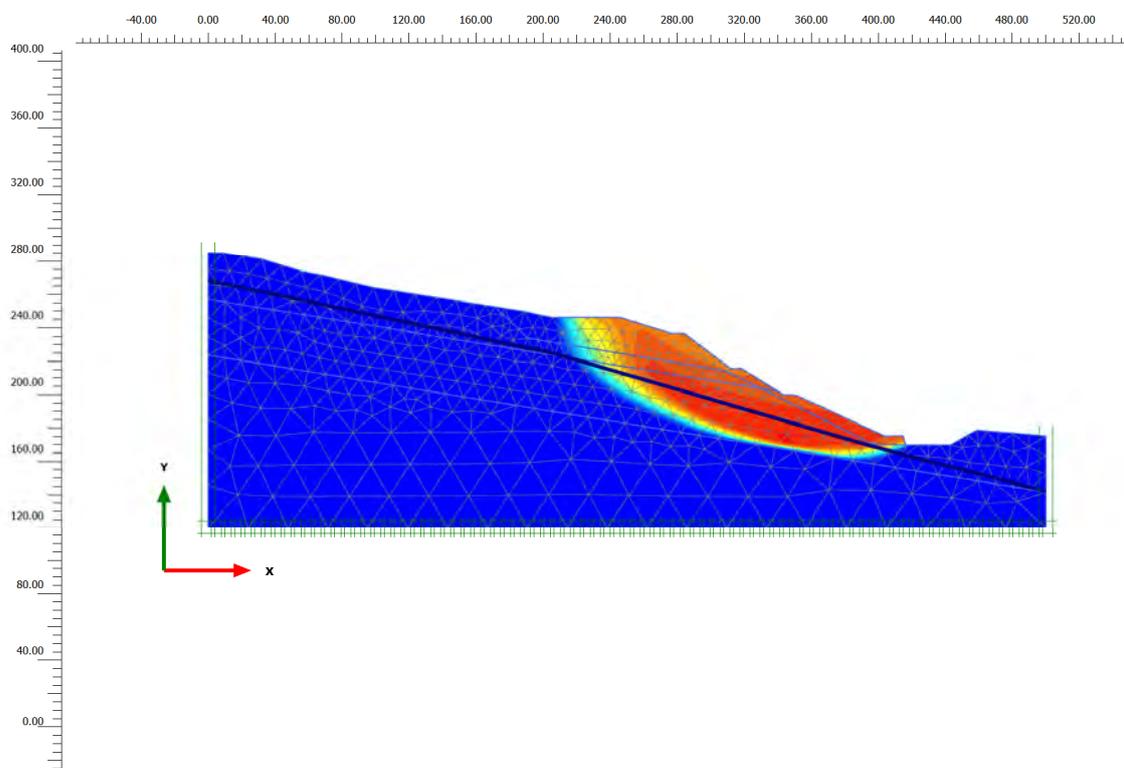
La cinemática de rotura obtenida con el modelo 2D en la situación actual se muestra en la Figura 20, pudiéndose ver cómo reproduce adecuadamente la geometría de la inestabilidad en dicho perfil (Figura 14), tanto en superficie (puntos de salida y entrada de la rotura) como en profundidad (bandas de rotura de los inclinómetros).

Figura 20. Cinemática de rotura obtenida con el modelo 2D. Situación actual.

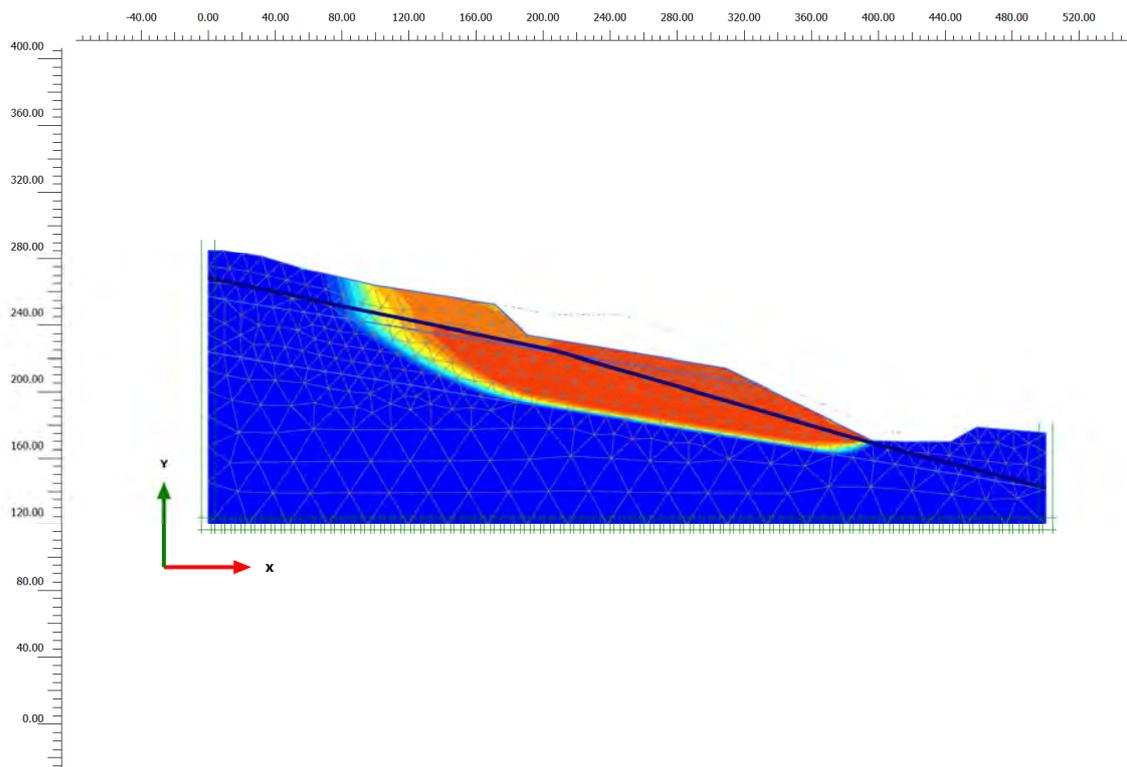
A partir de dicho modelo, y empleando los mismos parámetros resistentes y deformacionales de los materiales y manteniendo el nivel freático con la misma geometría, se ha modelizado el efecto de la excavación en la estabilidad de la ladera (Figura 21). El incremento del factor de seguridad obtenido debido a la excavación es del orden de  $\Delta FS \approx 0,096$ .

**Figura 21. Cinemática de rotura obtenida con el modelo 2D. Situación excavación fase 1.**

La comparación de las cinemáticas de rotura anteriores permite observar cómo la zona con un factor de seguridad más reducido en el caso de la situación actual está más localizada, mientras que en el caso del modelo con excavación, el pie de la rotura se aleja de la calzada debido a la efectividad de la “zona fusible”.

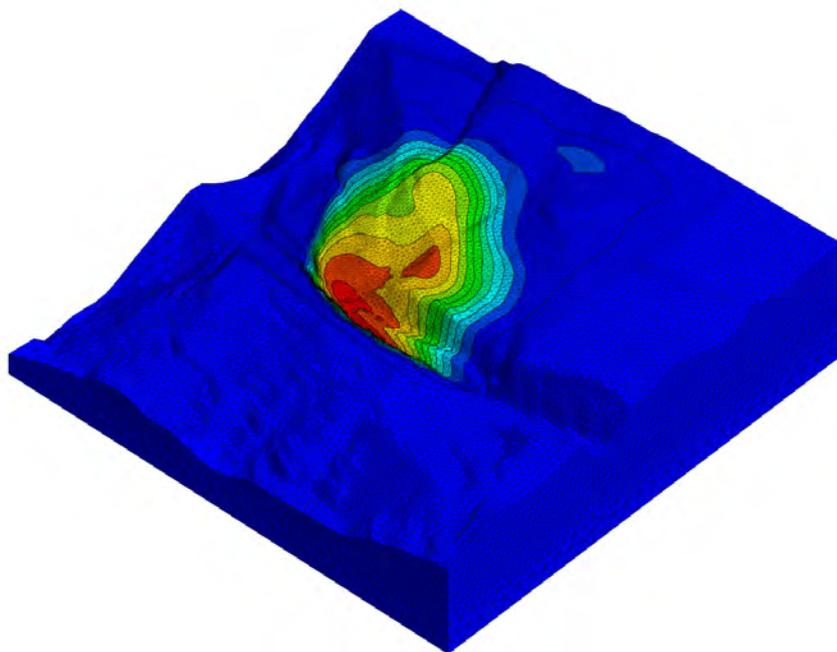
La cinemática de rotura obtenida en el modelo 3D en la situación actual se incluye en la Figura 28, pudiéndose observar cómo las isolíneas de movimientos presenta un marcado carácter tridimensional.

**Figura 28. Vista de la cinemática de rotura del modelo 3D. Situación actual.**

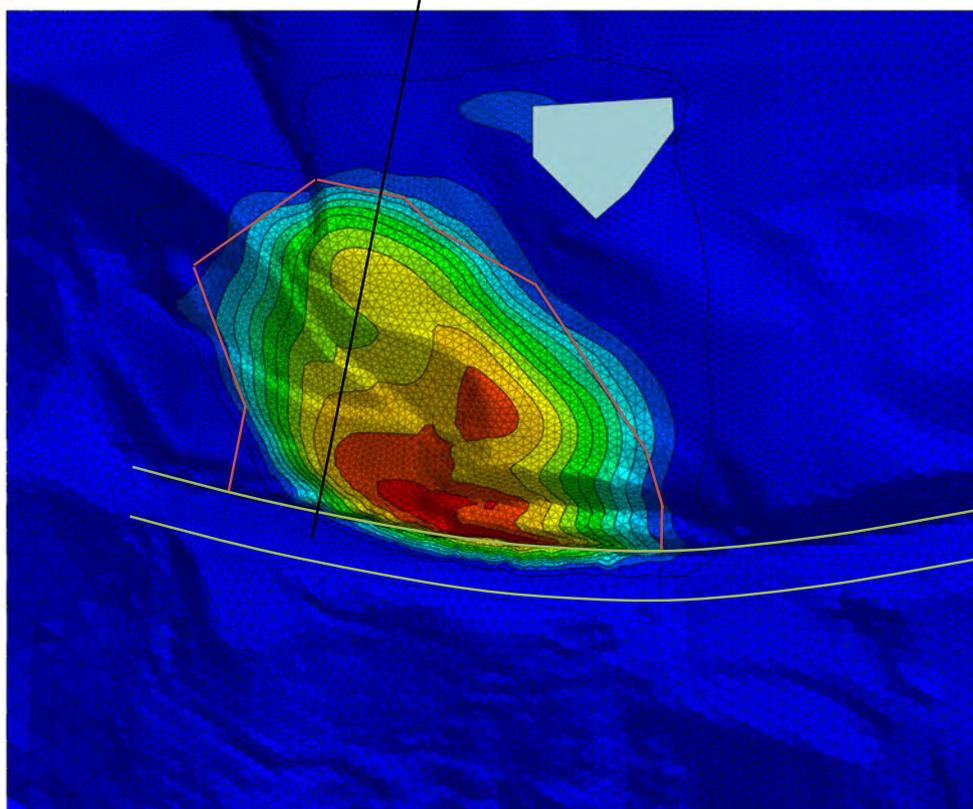
En la Figura 29 se puede ver la planta de la cinemática de rotura, observándose cómo se ajustan con razonable precisión a la envolvente de grietas del terreno (líneas naranja).

**Figura 29. Planta de la cinemática de rotura del modelo 3D. Situación actual.**

También en la Figura 29 se incluye, de forma simplificada, la situación de la balsa de riego, la calzada de la autovía y el eje del perfil 2D que se ha empleado en los cálculos 2D. Es importante destacar que la salida de la rotura afecta aproximadamente a la mitad de la calzada de la autovía.

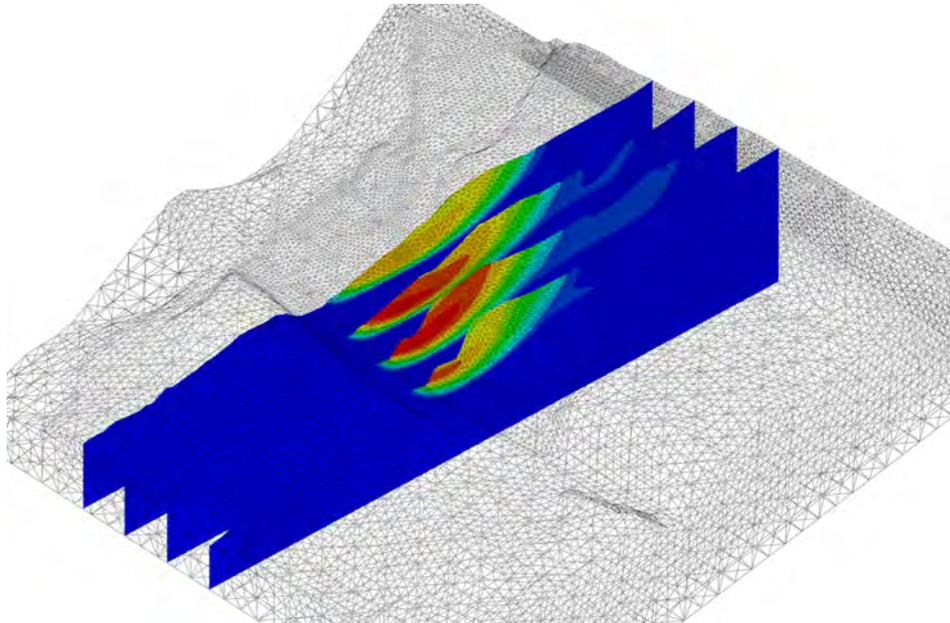
Empleando la opción del código MIDAS GTS NX para presentar los resultados en diferentes planos, en la Figura 30 se puede ver cómo la geometría e importancia del problema analizado no se puede analizar razonablemente con un modelo 2D, habiendo sido acertado el empleo de un modelo 3D. Esto es debido al hecho, comentado anteriormente, de que, según se observa en la Figura 24, los mármoles tienen continuidad bajo la autovía en la zona este del modelo, lo que provoca que la cinemática del movimiento se aproxime a un giro de la masa inestable alrededor de dicha zona (Figura 13) más que a un desplazamiento asimilable a un comportamiento 2D.

**Figura 30. Movimientos de la cinemática de rotura en el plano 2D y a 50, 100 y 150m del mismo.**

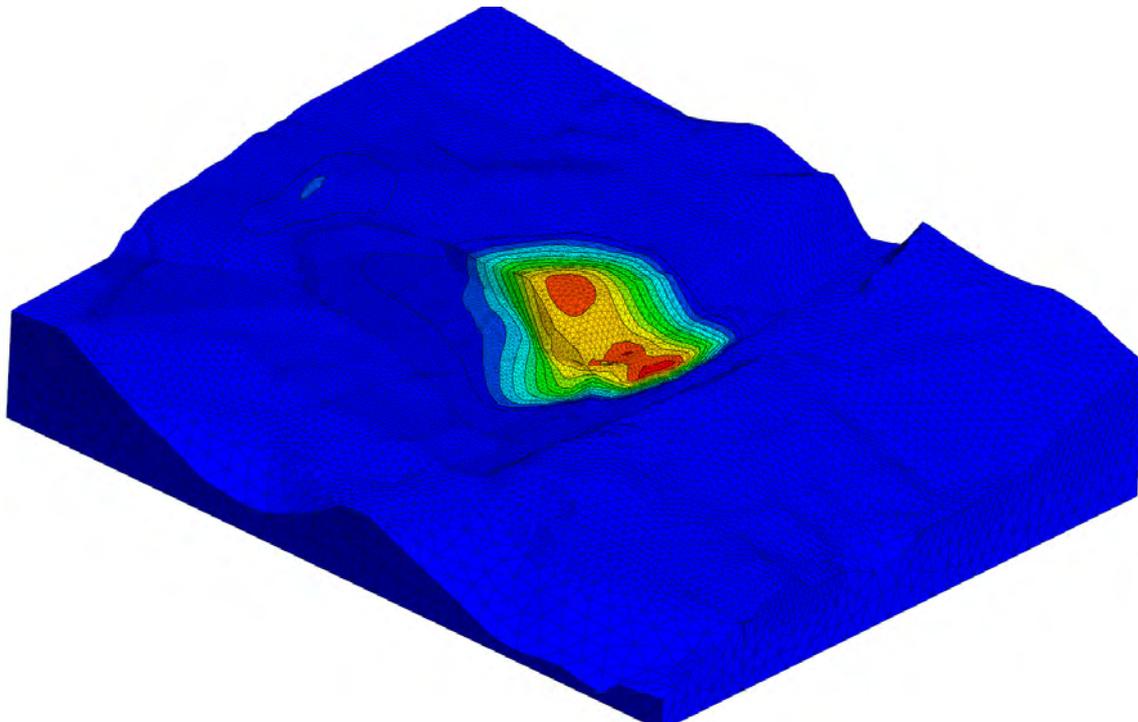
Empleando el mismo procedimiento de cálculo, se ha obtenido la cinemática de rotura del desmonte tras la fase de excavación 1.

**Figura 31. Vista de la cinemática de rotura del modelo 3D. Excavación fase 1**

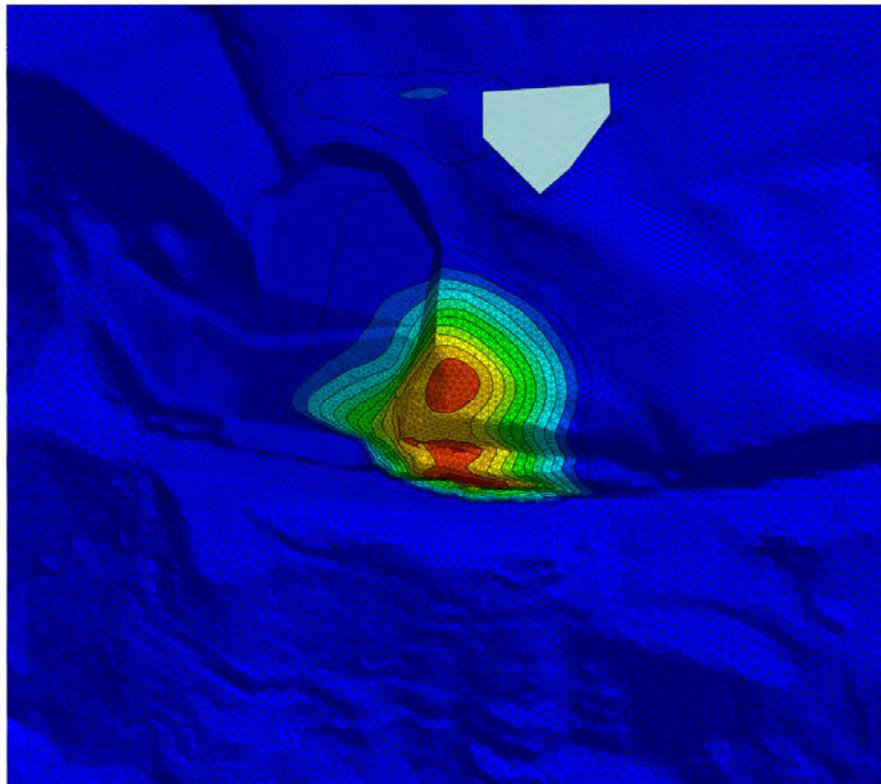
Se puede ver en la Figura 32 cómo la zona excavada presenta unos movimientos menores, no viéndose afectada la zona de la calzada más próxima a la excavación inferior debido al efecto de la “zona fusible”. Así mismo se observa la no afección de la excavación planteada a la balsa situada en la zona de coronación.

El incremento de factor de seguridad obtenido en el modelo 3D es, para la fase de excavación 1, del orden de  $\Delta FS \approx 0,045$ . Este incremento de seguridad de valor reducido debido a la gran magnitud de la masa inestable hace necesario realizar un seguimiento posterior mediante instrumentación (inclinómetros y control topográfico de movimientos) con el fin de comprobar la eficacia del tratamiento y, en su caso, disponer medidas complementarias como los elementos estructurales junto a la calzada y un posible incremento del volumen de excavación.

**Figura 32. Planta de la cinemática de rotura del modelo 3D. Excavación fase 1**

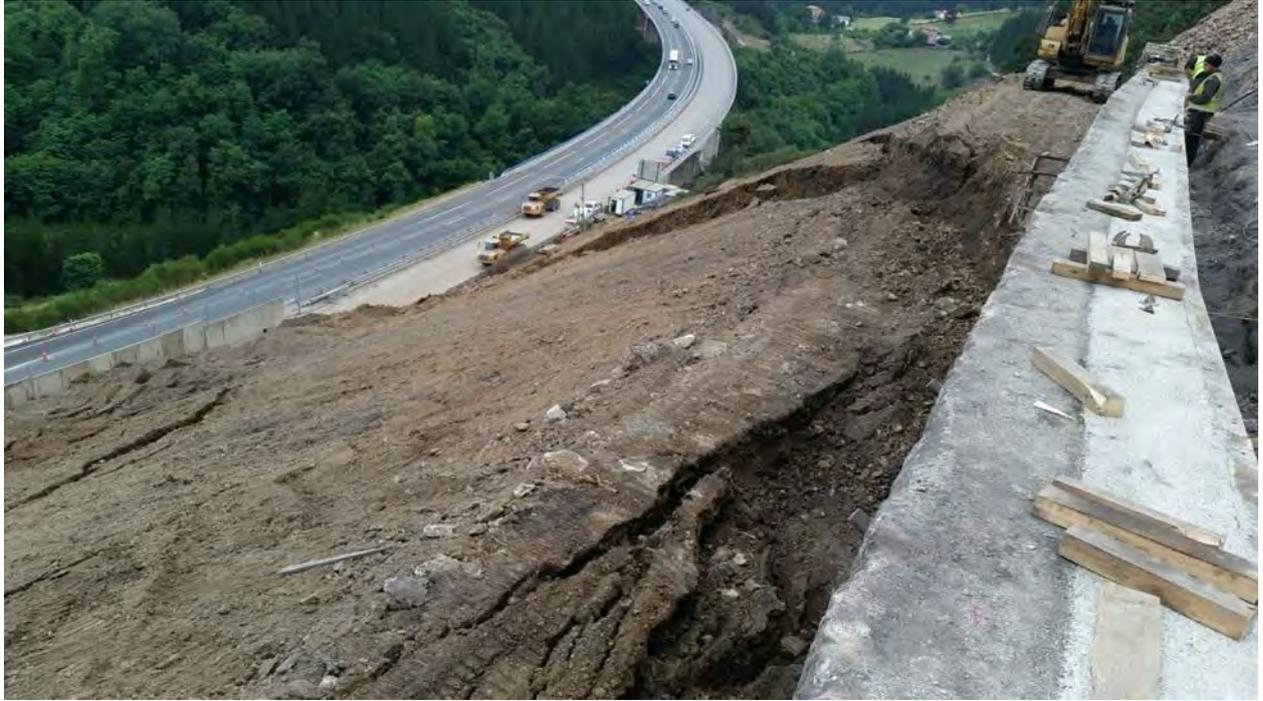
Una vez ejecutada la pantalla y hormigonada la viga de coronación, tras unos días de lluvias se siguen produciendo inestabilidades, esta vez, por el intradós en la masa deslizada aún sin sostener, antes de ejecutarse la plataforma de trabajo para la perforación del primer nivel de anclajes. Ello se manifiesta de forma alarmante en los muros y la barrera dinámica provisionales instalados en la autopista.

*Figura 19: Pantalla intermedia. Inestabilidad previa a la ejecución de anclajes.*

Se decide dotar a esta pantalla intermedia de un tercer nivel de anclajes en la zona central, adicional a los dos previstos, y aumentar la longitud unitaria de los anclajes en los otros dos niveles, quedando como sigue:

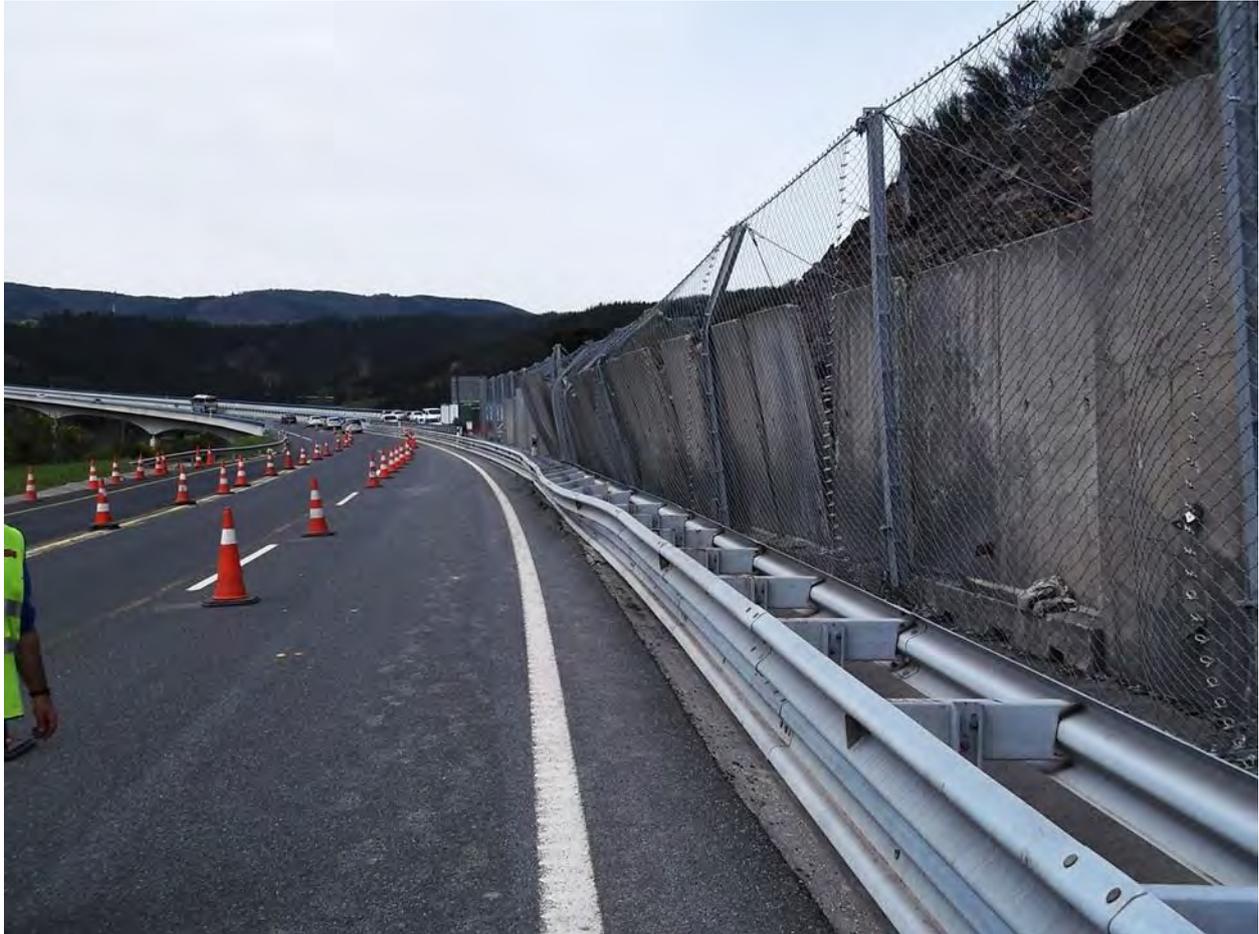
*Figura 20: Deformaciones en la barrera dinámica*
