# Jornadas Técnica SEMSIG-AETESS

## 17ª Sesión

### Intervenciones en Casos de Patologías y de Obras Geotécnicas Complejas

Madrid, 23 de febrero de 2017

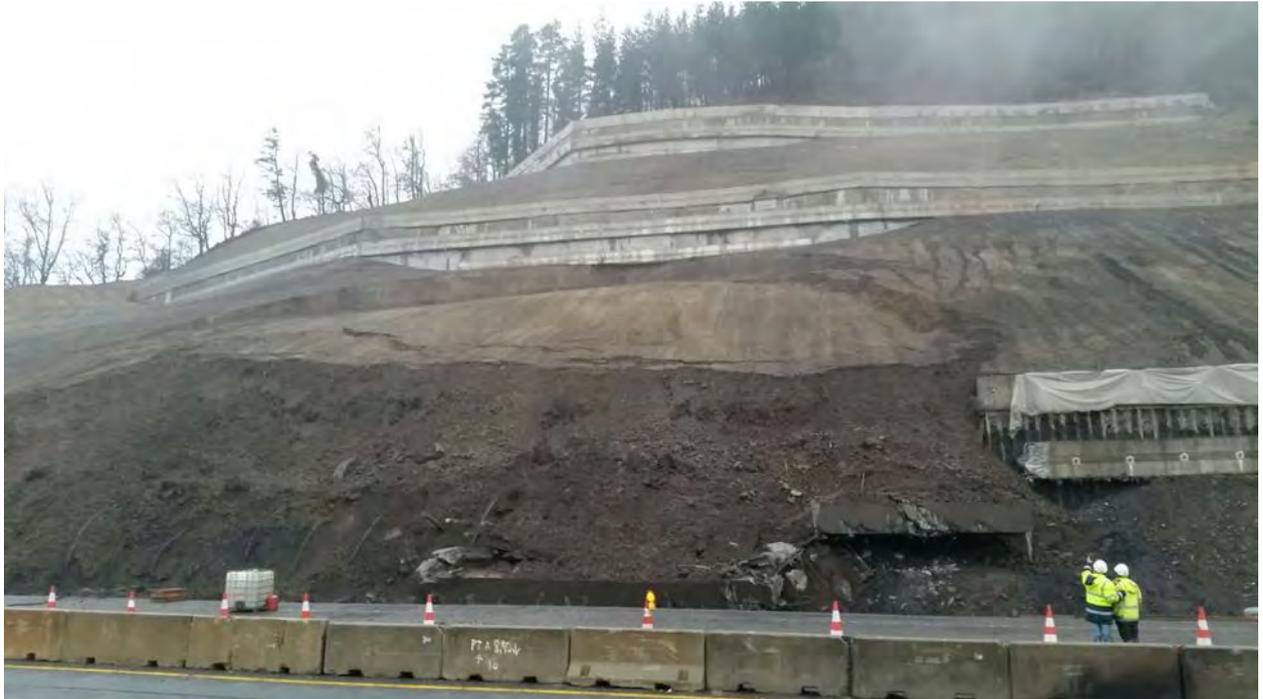
Tras unos momentos de incertidumbre, se dio la orden de despejar la zona inmediatamente para poner a salvo al personal y, en la medida de lo posible, la maquinaria. Sobre las 13:00 h. aproximadamente se produjo el colapso.

*Figura 26: Pantalla inferior. Situación tras el colapso.*

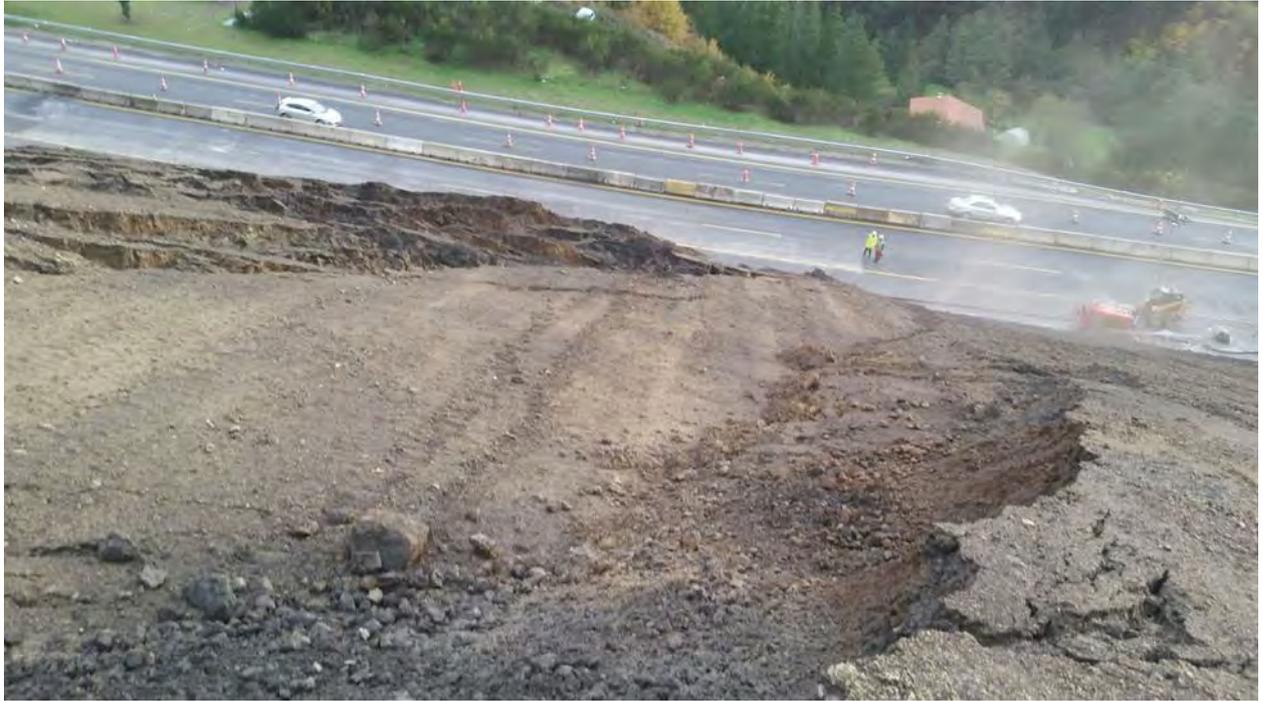
*Figura 27: Vista del talud tras el colapso desde la pantalla intermedia.*

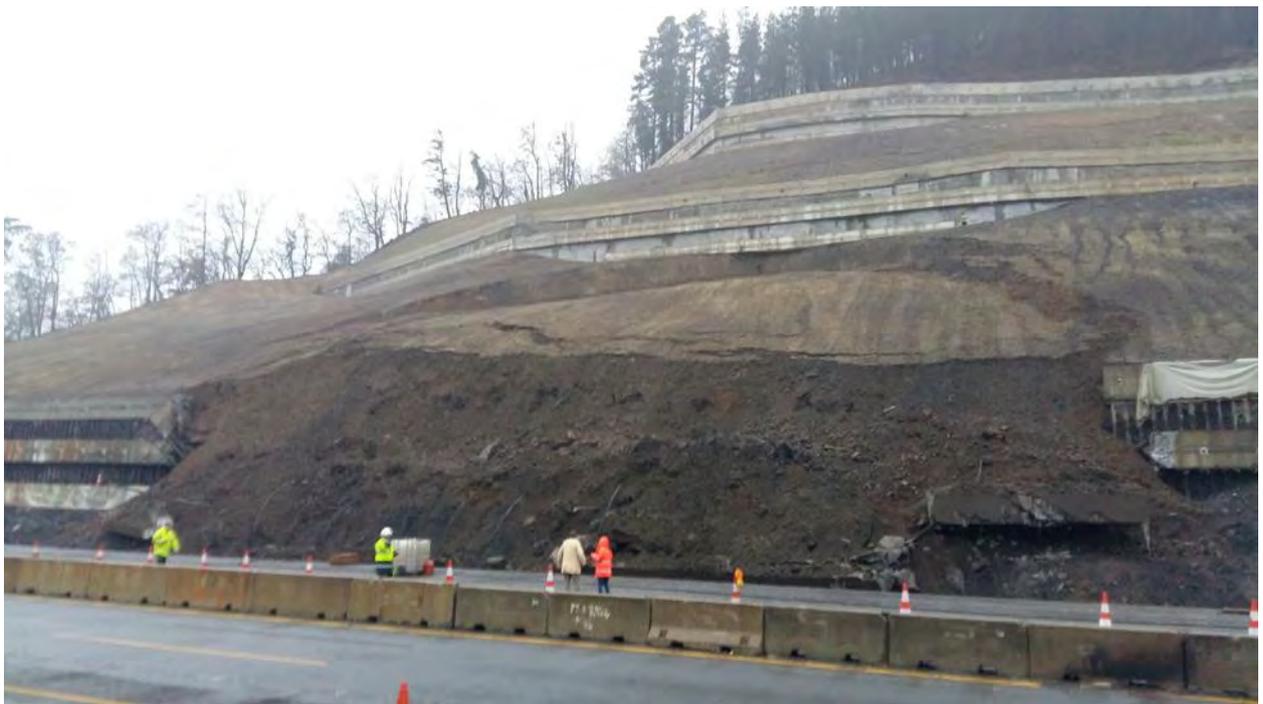
*Figura 28: Vista del talud tras el colapso.*

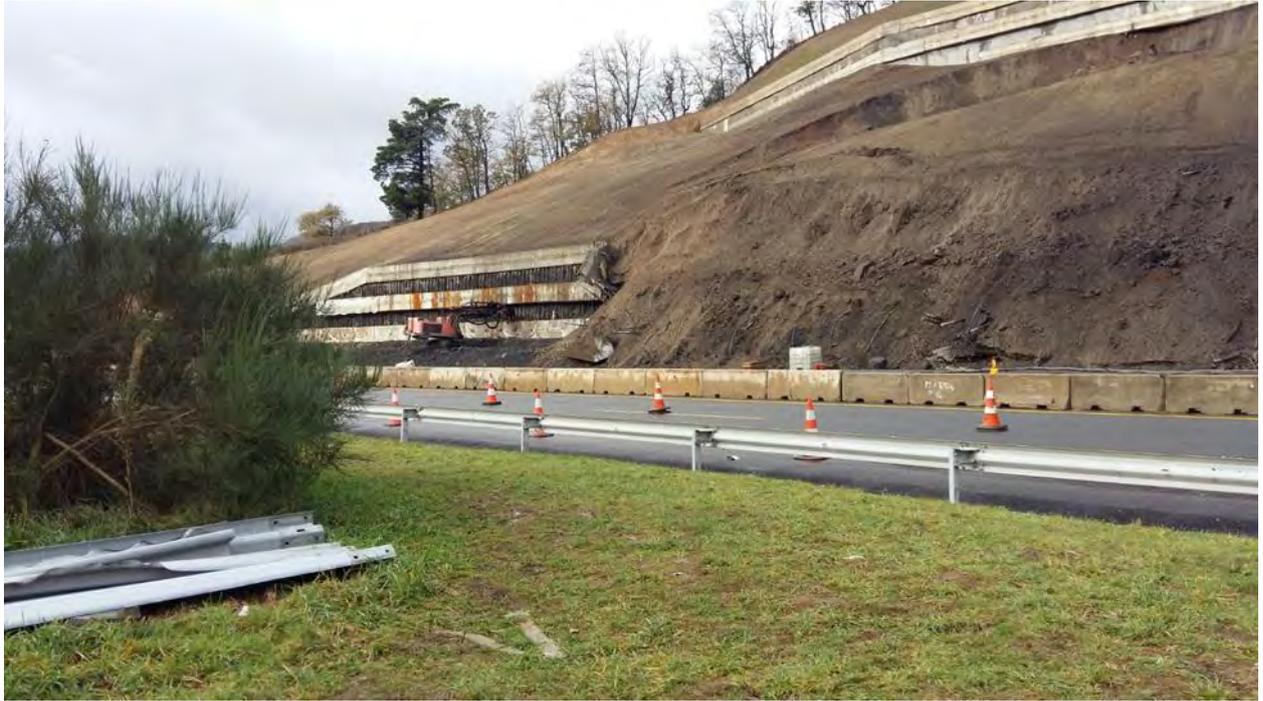
*Figura 29: Vista del talud tras el colapso.*

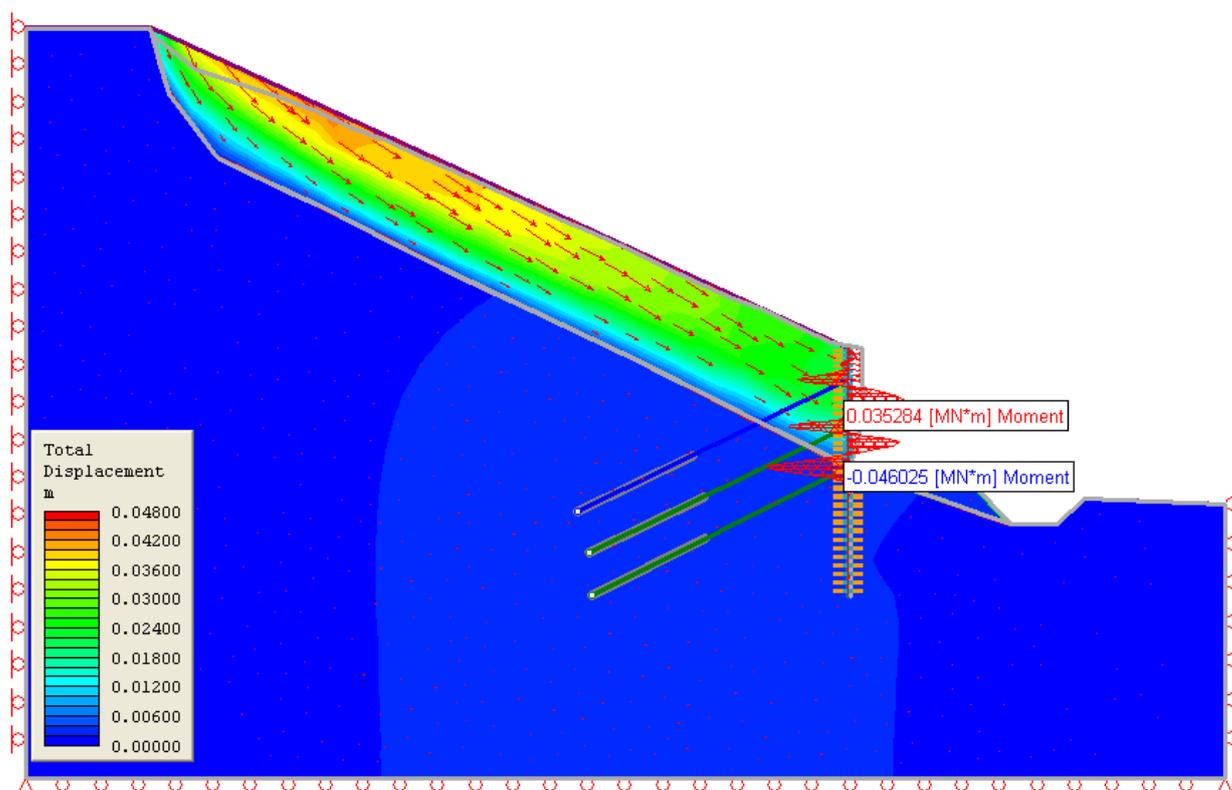
*En la primera fase las tensiones que se desarrollan en los diferentes elementos de la pantalla son soportadas, si bien la tensión en los anclajes de la cabeza de la pantalla Ø32, están cerca de su límite elástico. La generación de una superficie piezométrica sobre la ladera incrementa notablemente los esfuerzos sobre la pantalla, superándose la tensión límite de los anclajes superiores de la pantalla Ø32, iniciándose un rápido proceso de rotura concatenado.*

Figura 31: Fase 1. Situación inicial. La pantalla soporta la masa de tierras residuales del primer deslizamiento

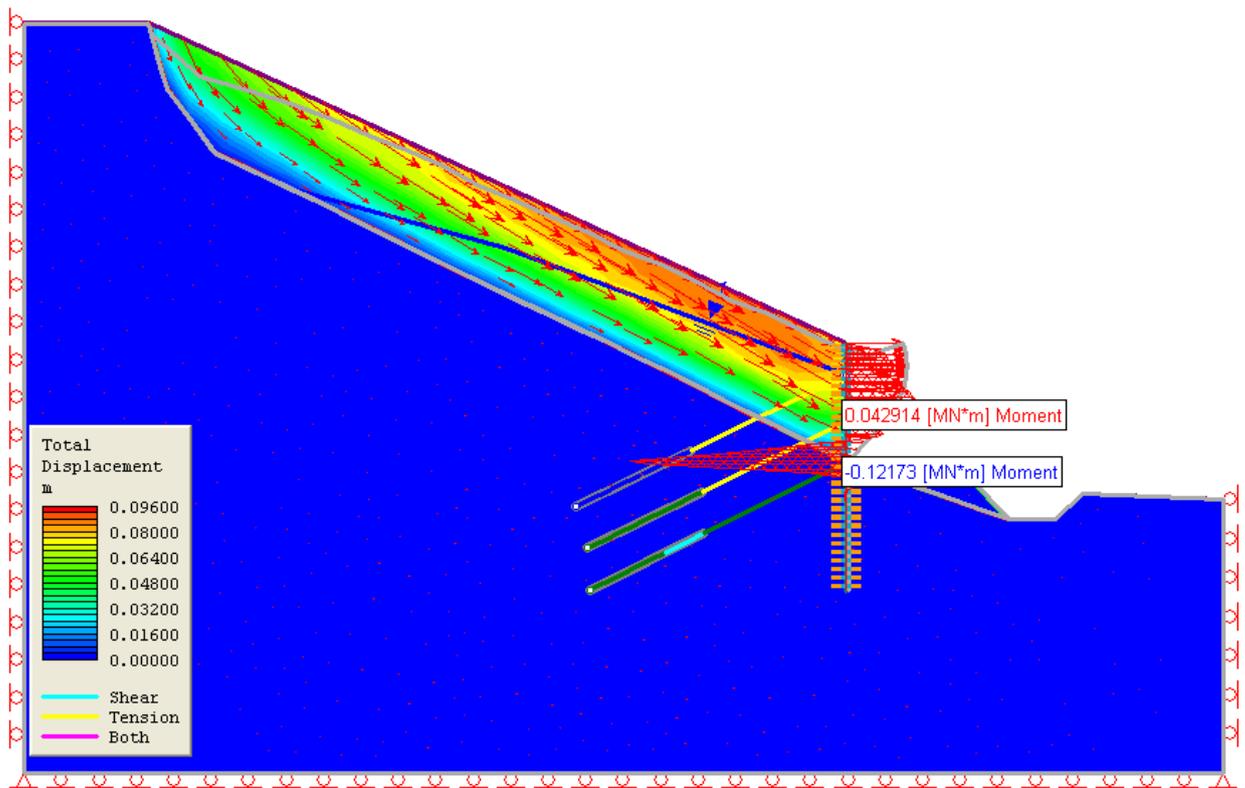
*Primeramente se agota la resistencia de los anclajes de Ø32, a continuación, se rompen los anclajes de Ø40, y finalmente los micros de la pantalla se rompen por flexión.*

Figura 32: Fase 2. Incremento de los empujes sobre la pantalla

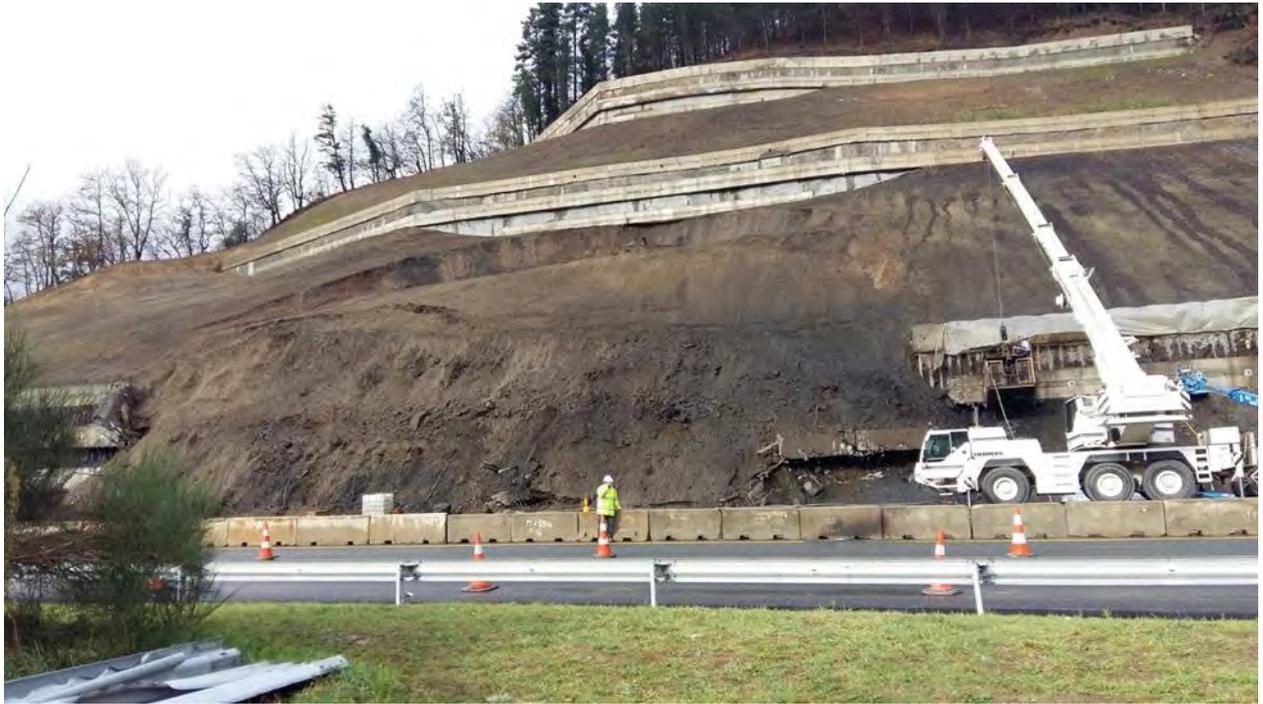
*Figura 35: Refuerzo de la pantalla inferior con anclajes desde jaula en lado derecho.*

Durante la tarde del mismo viernes 27 de noviembre, se desplaza a la obra un equipo montado sobre jaula para comenzar el refuerzo en altura al día siguiente, y un segundo equipo el lunes 30. Se decide como primera medida el refuerzo de los laterales de la pantalla inferior no colapsados con 28 uds. de

anclaje de barra  $\phi 40$  mm. de 24 m. de longitud unitaria en los niveles superior y segundo (7 uds. en cada nivel y cada lado de la zona colapsada), y el refuerzo de la pantalla intermedia con anclajes de las mismas características, reduciendo la distancia entre los anclajes de los 2 m. iniciales a 1 m. tras el refuerzo, inicialmente en el tercer nivel y después en el segundo y primero, por ese orden. Para el refuerzo de la pantalla intermedia se hace necesario el empleo de una grúa de 500 Tn. Se pretende con ello afianzar la pantalla para ejecutar posteriormente, ya con carro perforador, unos 3 niveles más de anclaje, en condiciones de seguridad para los trabajadores.

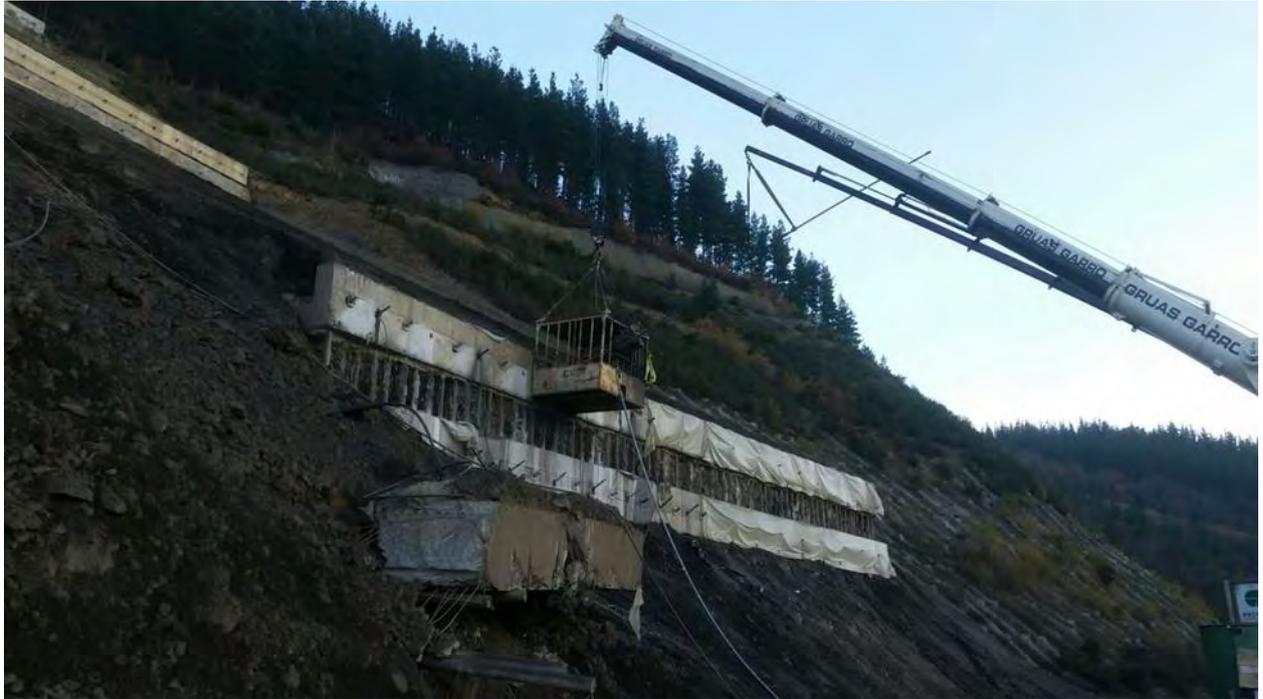
*Figura 36: Refuerzo de la pantalla inferior con anclajes desde jaula en lado derecho.*

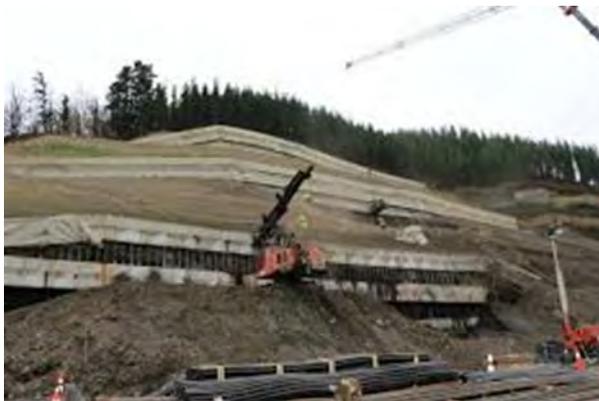
*Figura 37: Refuerzo de la pantalla inferior con anclajes con carro perforador sobre caballón de tierras en lado izquierdo.*

Sobre el lateral izquierdo de la pantalla inferior no colapsado se decidió prolongar el refuerzo con más anclajes, a ejecutar con carro perforador sobre orugas, par lo cual se montó un caballón de tierras para su emplazamiento.

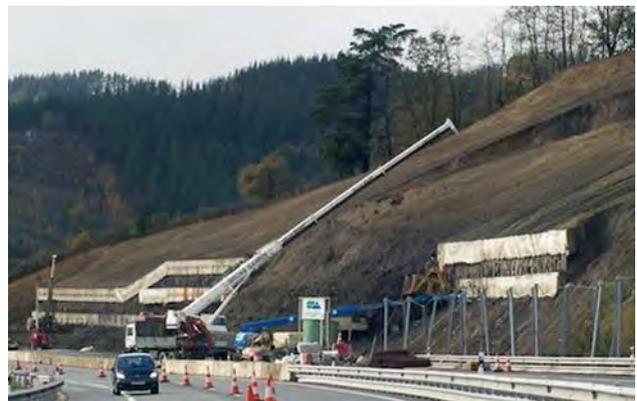
*Figura 38: Refuerzo de la pantalla inferior con anclajes desde jaula en lado derecho.*

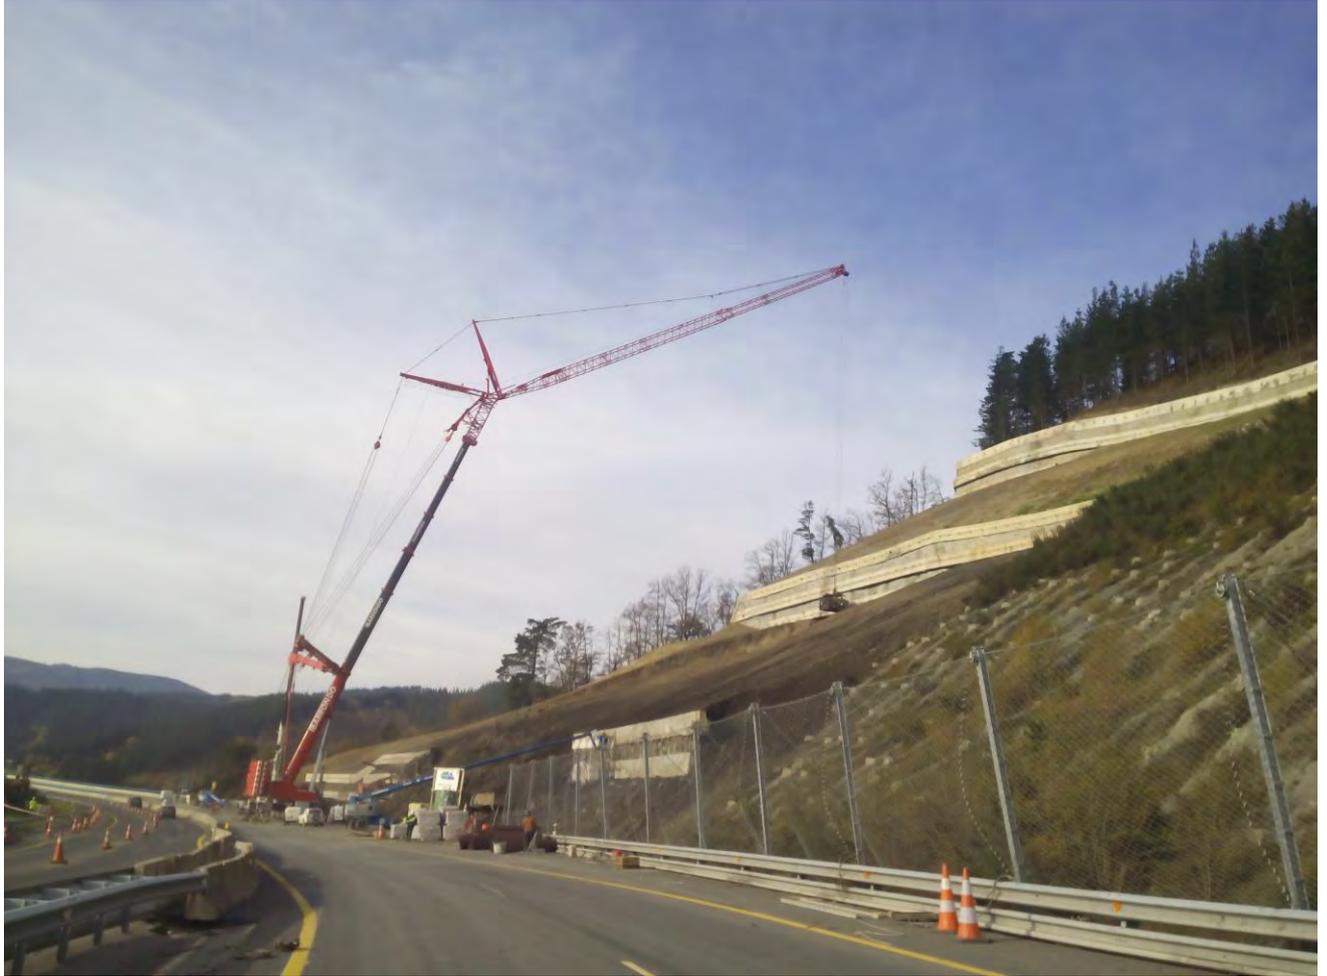
*Figura 39: Refuerzo de la pantalla intermedia con anclajes desde jaula.*

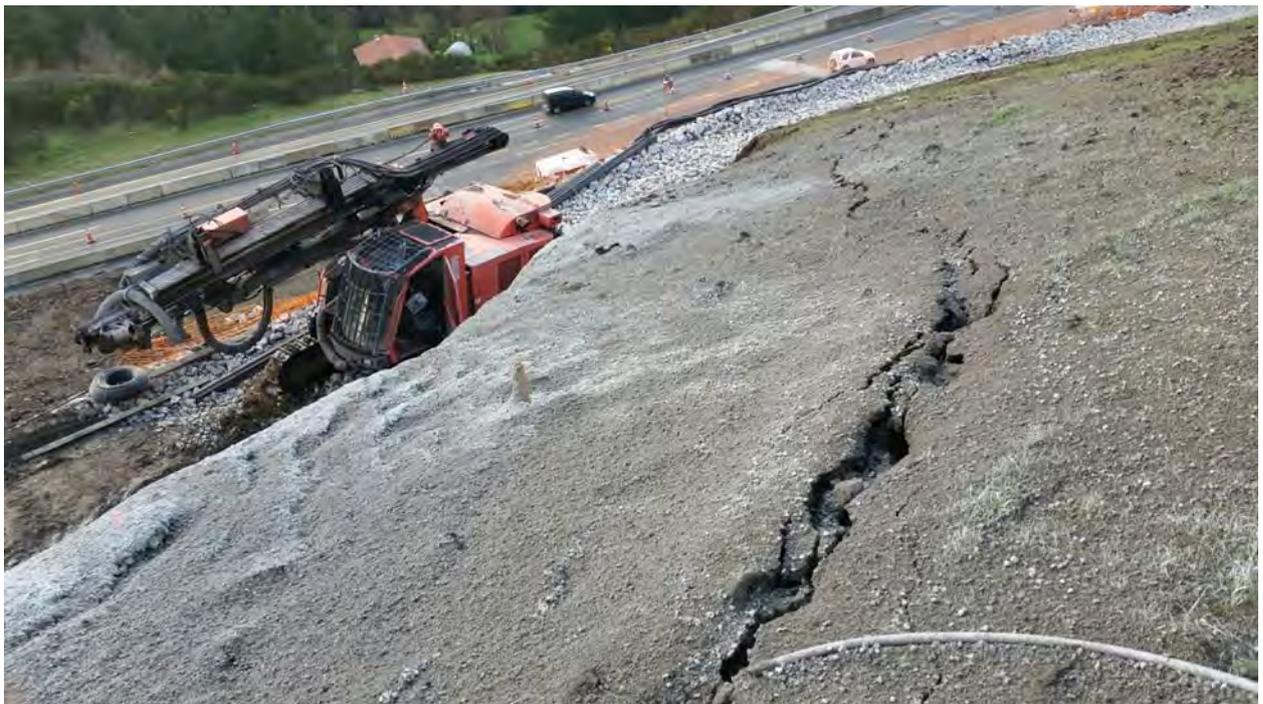
*Figura 50: Soil-nailing de refuerzo bajo pantalla intermedia sobre el contorno deslizado. Amago de inestabilidad durante la ejecución.*

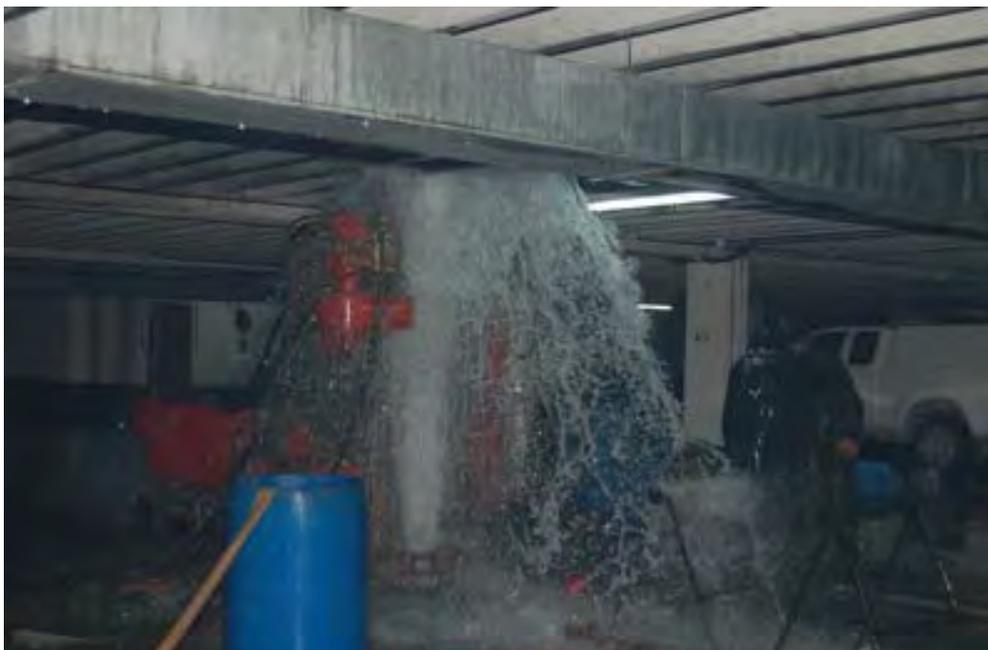
Situación muy preocupante de la losa de cimentación del sótano 4 en zona de aparcamiento. Fisuras también generalizadas, incluso con fracturas, por donde se producen entradas reseñables de agua. El estado de la losa puede definirse como crítico.

La precaria estabilidad de la estructura, se sustentaba en el bombeo continuo que se realizaba a través de los recogidas perimetrales de agua bajo la losa, que conseguían aliviar la presión de agua. La continuidad del bombeo durante años había provocado que el estrato de gravas bajo la losa, se encontrara con escasa matriz de finos y un alto gradiente hidráulico, agravando si cabe el problema.

En la Fig. 5, se observa presión de agua bajo losa de cimentación, durante la realización de la perforación de un sondeo.

**Fig. 5 – Presión de agua al perforar la losa de cimentación**

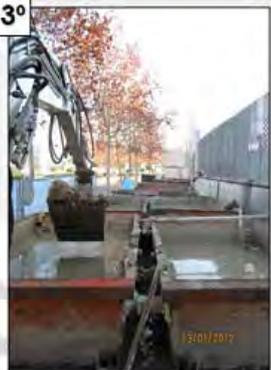
1º - Recogida de arenas en boca de micro.  
2º - Balsas de decantación en sótano -2.  
3º - Balsas de decantación a nivel de calle.
