Jornadas Técnicas SEMSIG-AETESS

14ª Sesión

Actuaciones Geotécnicas en Obras Hidráulicas

Madrid, 12 de marzo de 2014

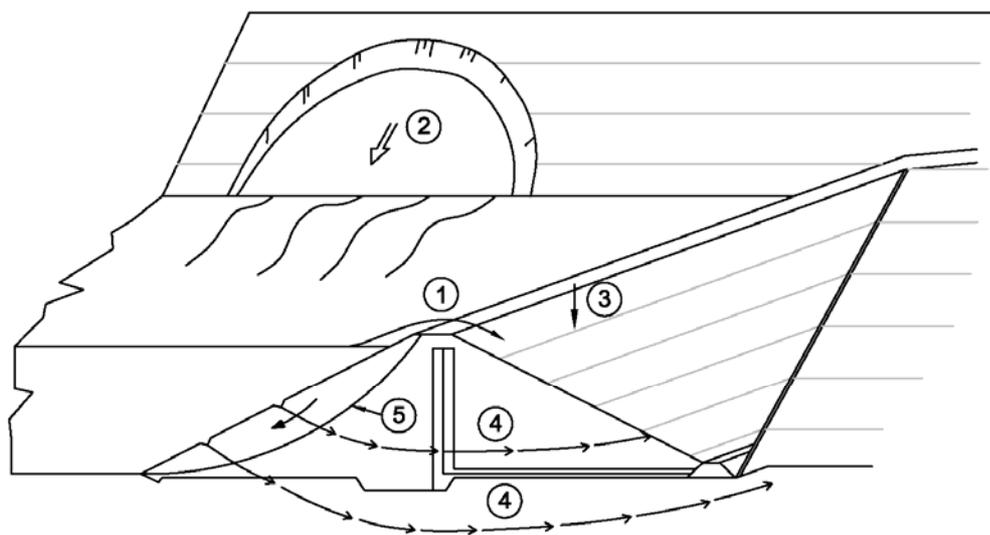
Figura 1.- Modos de fallo principales de una presa de materiales sueltos

1. Desbordamiento por coronación.
2. Deslizamiento de laderas.
3. Asientos anómalos (sismos u otras causas).
4. Erosión interna del cuerpo de presa o del cimientto.
5. Inestabilidad del cuerpo de presa.

Estos modos de fallo se recogen de manera gráfica en Fig. 1.

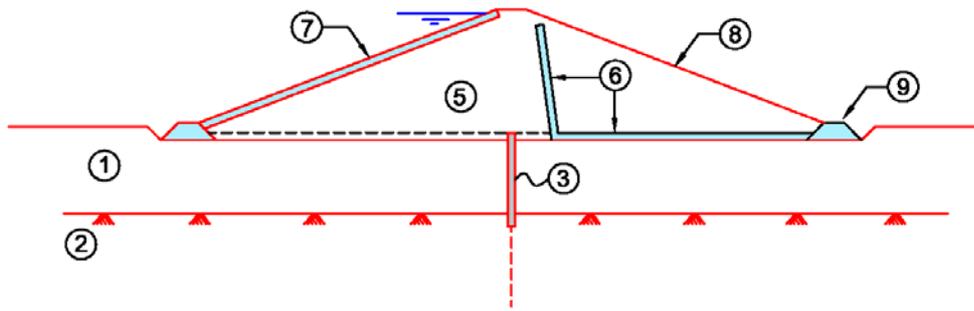
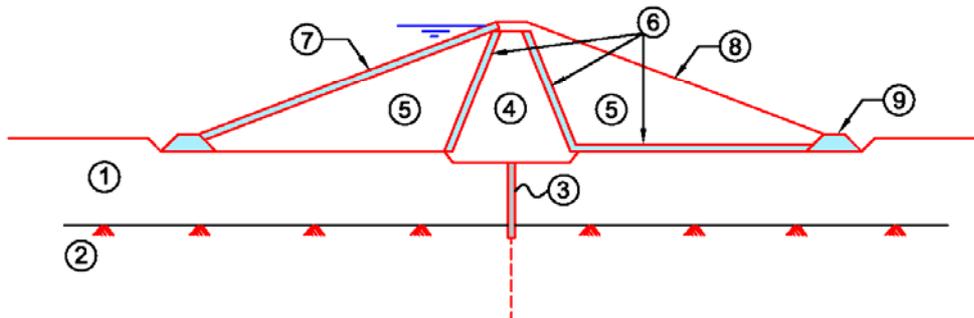
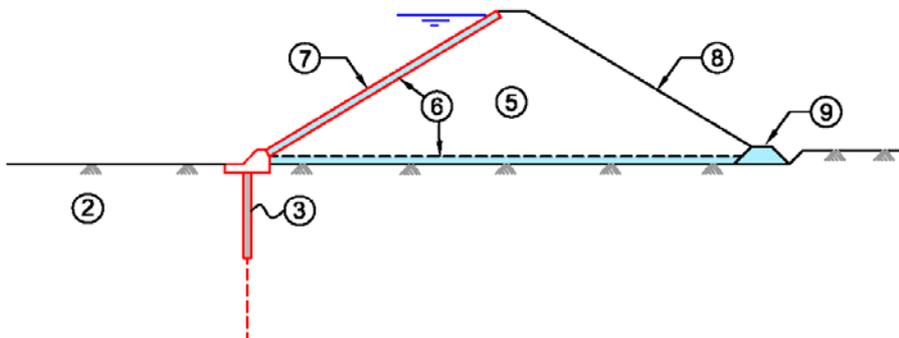
HOMOGÉNEA

NÚCLEO

PANTALLA

1. Suelos aluviales
2. Roca
3. Eventual pantalla de impermeabilización
4. Núcleo impermeable
5. Espaldones
6. Sistema de filtración y drenaje
7. Protección del paramento de aguas arriba o pantalla
8. Protección del paramento de aguas abajo
9. Repíe drenante

Las presas de materiales sueltos pueden calificarse, de acuerdo con la ubicación o disposición del sistema de impermeabilización y drenaje, en los tres grandes grupos que se indican en Fig. 2.

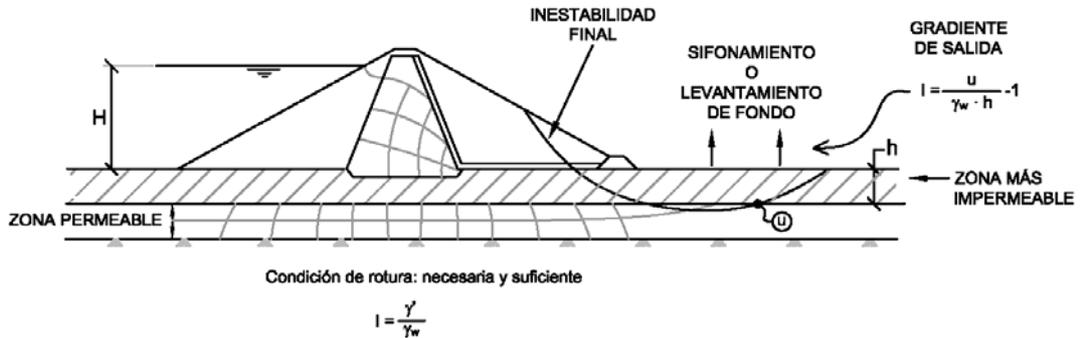
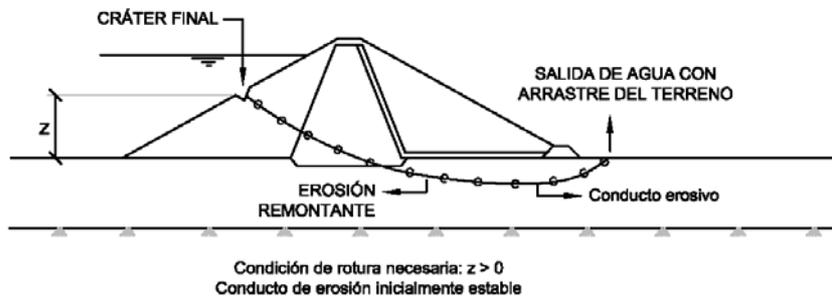
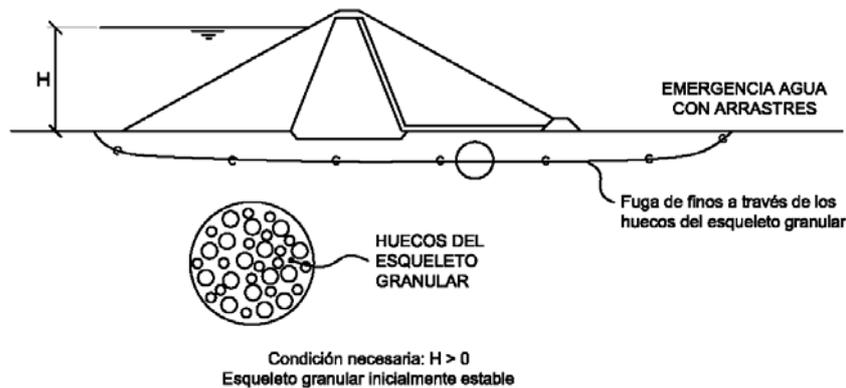
Figura 3.- Mecanismos de fallo originables por la circulación de agua

1. LEVANTAMIENTO DE FONDO (SIFONAMIENTO)

2. EROSIÓN INTERNA

3. SUFUSIÓN (ARRASTRE DE FINOS)

De los modos de fallo antes definidos, los causados por la infiltración del agua son los más numerosos. Son los debidos a procesos erosivos. Los distintos procesos erosivos se detallan en Fig. 3.

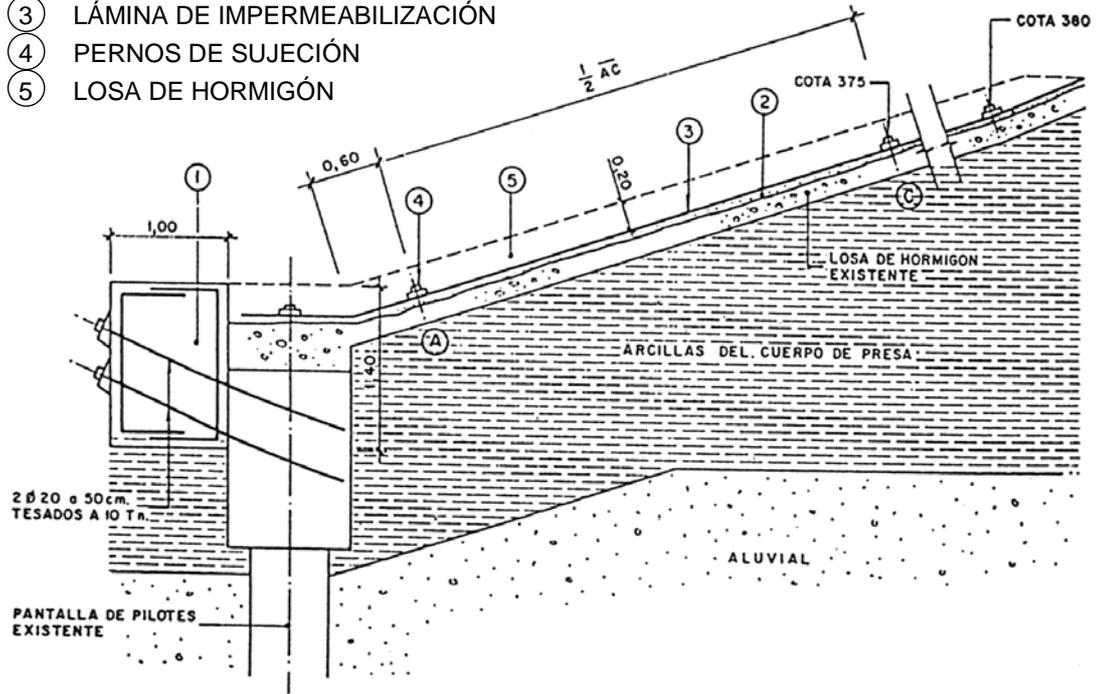
Figura 13.- Restitución de la impermeabilidad del paramento

- ① PLINTO
- ② MORTERO DE NIVELACIÓN
- ③ LÁMINA DE IMPERMEABILIZACIÓN
- ④ PERNOS DE SUJECIÓN
- ⑤ LOSA DE HORMIGÓN

- Restitución de la impermeabilización del paramento de aguas arriba. Ver Fig. 13.
- Refuerzo del dique de cierre por aguas abajo. Ver Fig. 14.

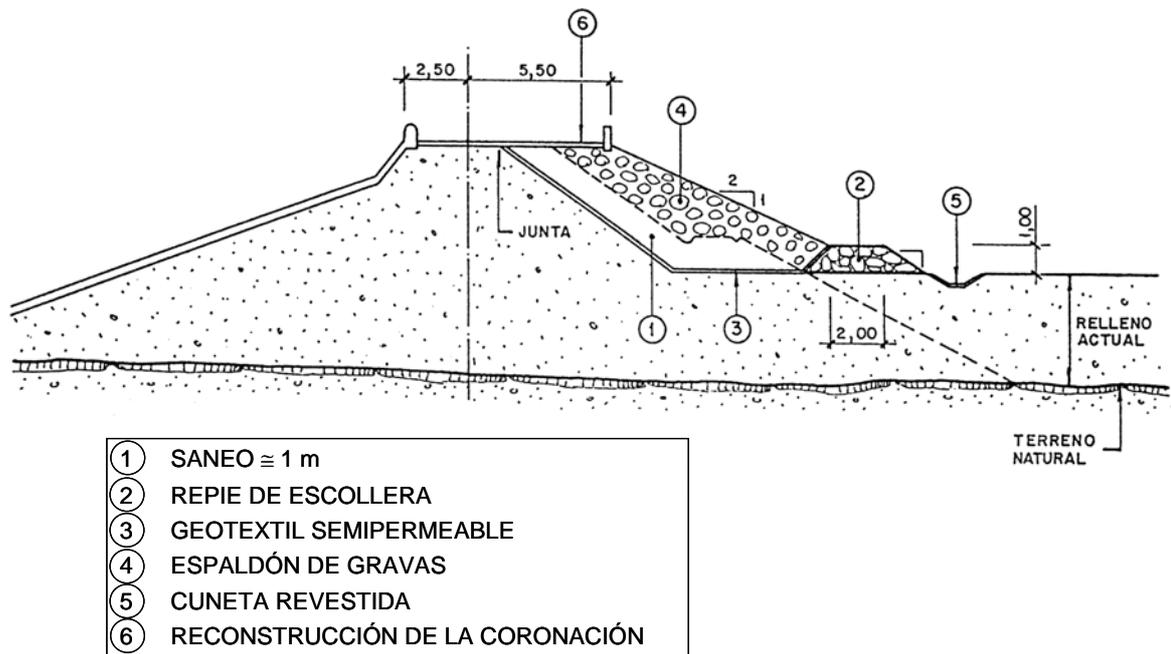
Figura 14.- Refuerzo del espaldón de aguas abajo

- ① SANEOS \cong 1 m
- ② REPIE DE ESCOLLERA
- ③ GEOTEXTIL SEMIPERMEABLE
- ④ ESPALDÓN DE GRAVAS
- ⑤ CUNETA REVESTIDA
- ⑥ RECONSTRUCCIÓN DE LA CORONACIÓN

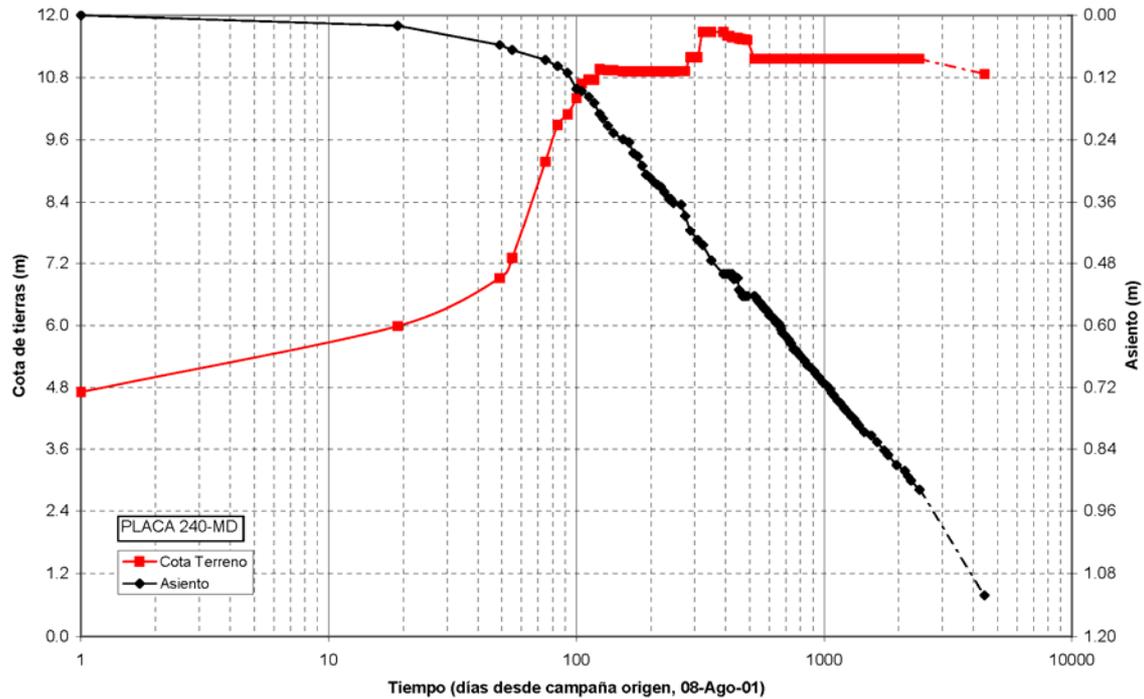
Figura 16.- Evolución de la carga de tierras y del asiento de la cimentación

Los asientos que aún hoy sufre el dique pueden ser explicados como un asiento de consolidación primaria que sería muy lenta habida cuenta la baja permeabilidad del cimiento. La seguridad frente al deslizamiento del dique mejora a medida que pasa el tiempo y, en ese sentido, el refuerzo se ve hoy menos necesario. Pero el asunto sigue en curso. Aún no se ha concluido.

Con motivo de la ejecución de aquellos pilotes, cuya idea surgió hace hoy más de diez años, se ha revisado la seguridad del dique. Uno de los datos de auscultación más significativos es la evolución del asiento de la zona central del dique principal que queda ilustrado en Fig. 16.

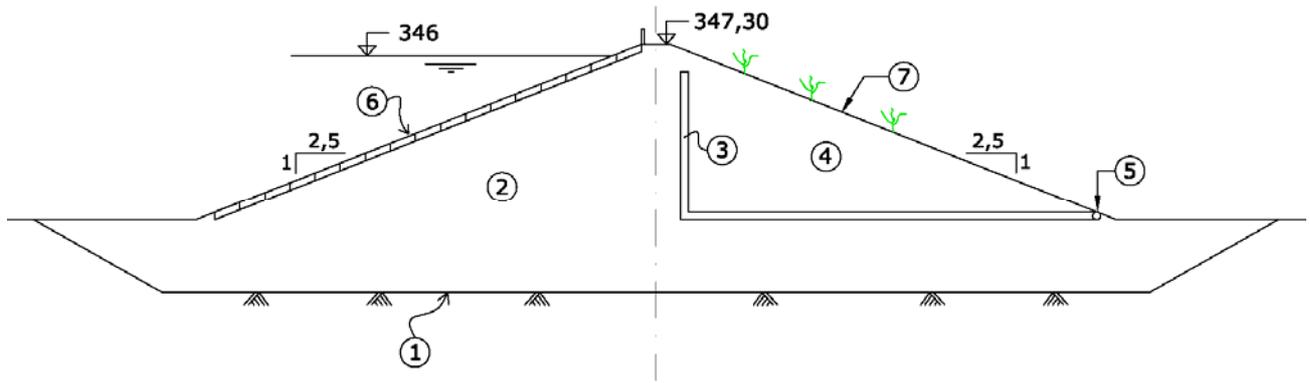
Figura 17.- Sección tipo de la presa de Valcomuna

- 1.- Apoyo en roca, saneando los limos del valle.
- 2.- Relleno de tierras.
- 3.- Filtro y dren.
- 4.- Espaldón de aguas abajo.
- 5.- Colector del drenaje.
- 6.- Protección del paramento de aguas arriba. Mampuestos de arenisca.
- 7.- Protección del paramento de aguas abajo. Hidrosiembra.

La sección tipo del cuerpo de presa se recoge en Fig. 17.

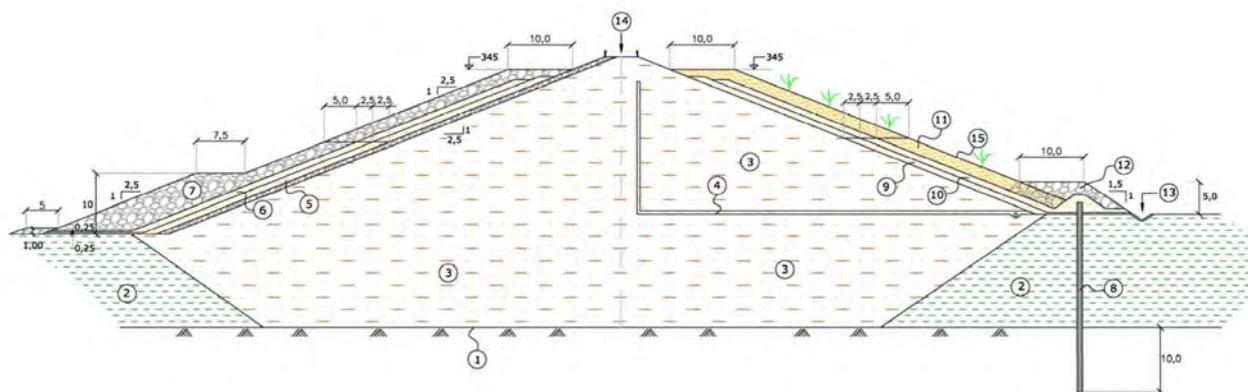
Figura 19.- Esquema del proyecto de refuerzo

| 1.- ROCA DE CIMENTACIÓN | 6.- DREN DE GRAVA | 11.- RELLENO COMPACTADO |

Con esas premisas se proyectó el refuerzo de la presa que se indica en la Fig. 19.

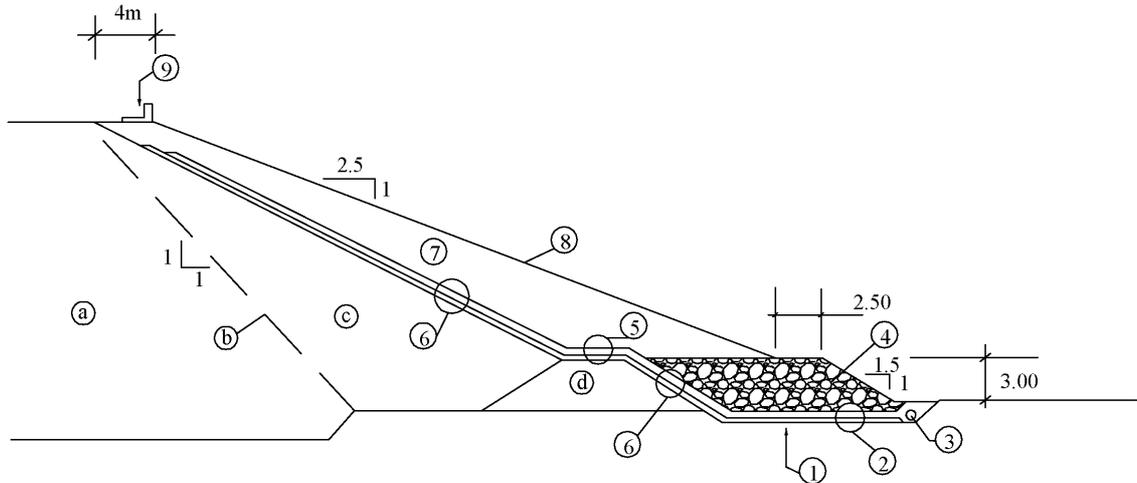
Presas actual

- a.- Cuerpo central de presa
Caracterización geotécnica a realizar
- b.- Talud que indica el ancho del zanjón de excavación del cimiento
- c.- Espaldón actual de aguas abajo
¿material igual que en "a"?
- d.- Tacón drenante
¿tiene filtro?

Tras un análisis del problema, en esta ocasión de forma breve dadas las especiales circunstancias del caso. Se propuso un sistema de refuerzo que garantizase la recogida de aguas filtradas que pudieran emerger en el talud de aguas abajo y que aumentara la estabilidad al deslizamiento. Los detalles se indican en Fig. 21.

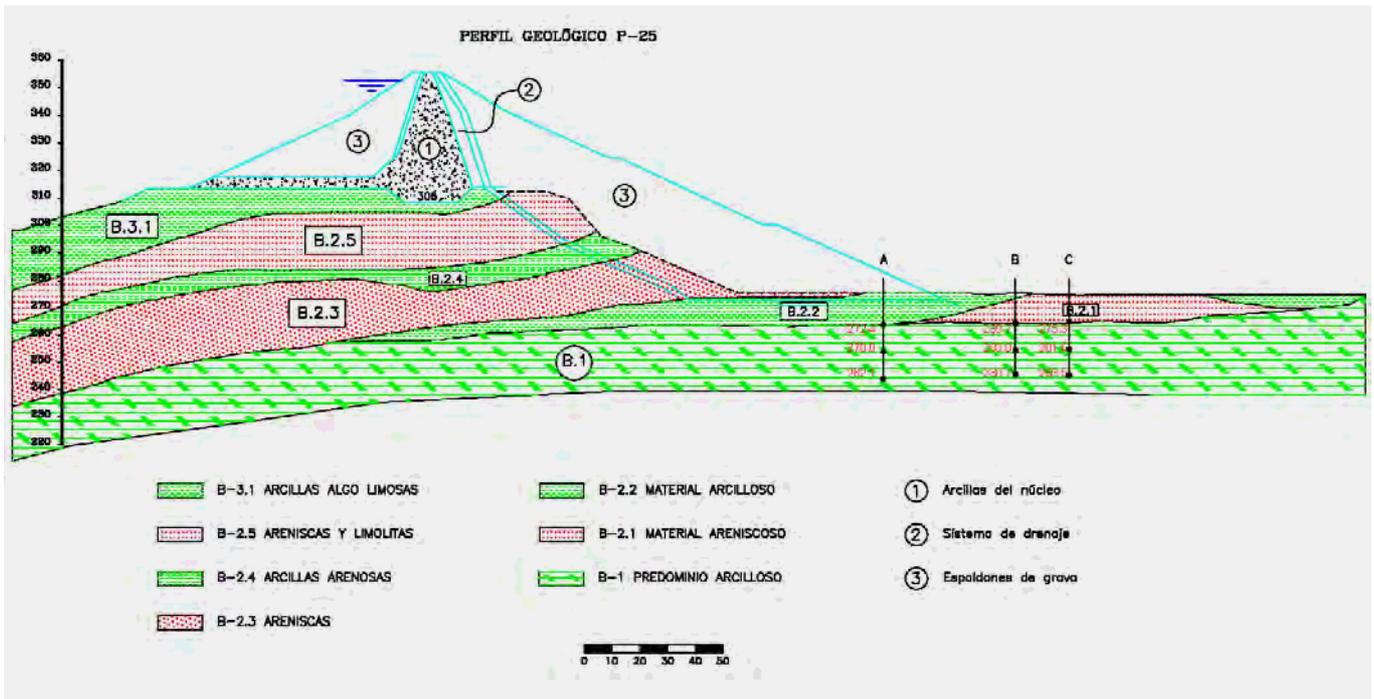
Figura 27.- Esquema de la estructura geológica de la cerrada y de la sección tipo de Giribaile

La geometría de la cerrada condicionó mucho el proyecto. Existen en el cimientó unas areniscas triásicas poco cementadas y de granos uniformes que, además de ser muy permeables, resultan friables; prácticamente no tienen cohesión. El proyecto de construcción incluía una solución de impermeabilización del cimientó que consistía en la ejecución de una pantalla impermeable y continua ejecutada con hidrofresa. Pero, considerando entre otros aspectos la dificultad de ejecución de la pantalla en las laderas, al comienzo de las obras se optó por modificar este aspecto del proyecto sustituyendo la mencionada pantalla por una cortina de inyecciones más clásica. Además, para alargar el camino de las filtraciones se prolongó el núcleo arcilloso vertical colocando ese mismo material (arcillas) bajo el espaldón de aguas arriba. En Fig. 27 se indica esquemáticamente una sección del cuerpo de presa que, según planos normales al eje de coronación, resultan muy asimétricas.

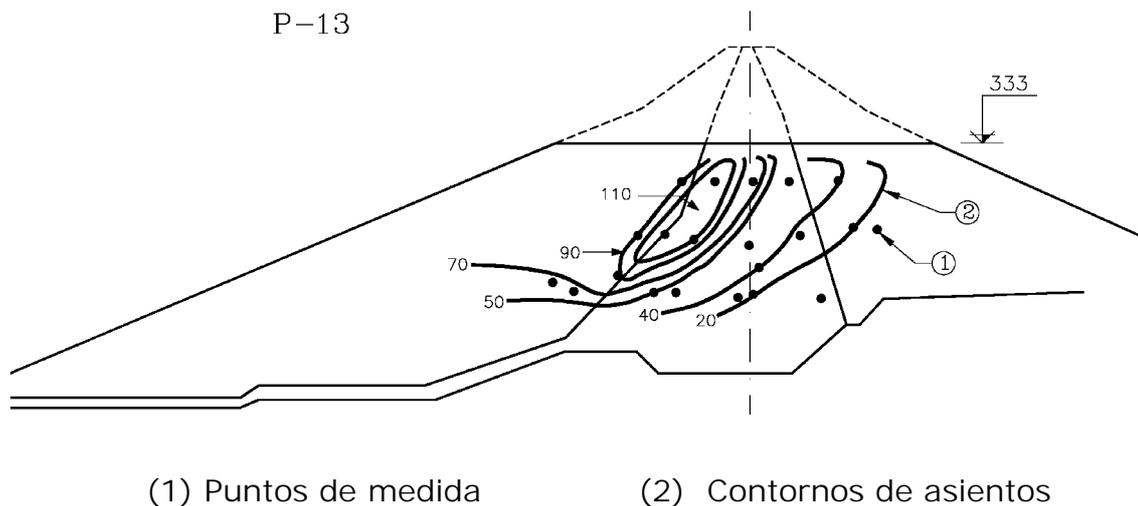
Figura 28.- Asientos registrados hasta octubre de 1993 (cm)

Durante la construcción de la presa se observaron grandes asientos. Uno de los gráficos de asientos del cuerpo de presa durante la construcción se recoge en Fig. 28. El asiento registrado aguas arriba superaba ya la amplitud de 1 m cuando un punto del mismo perfil y a la misma cota había asentado sólo unos 20 cm. La situación se agravó llegando a medirse, en el espaldón de aguas arriba, asientos de más de 3 m. Esto implica claramente el deslizamiento del espaldón de aguas arriba que apoya sobre un tapiz arcilloso que además, quedó compactado del lado húmedo.

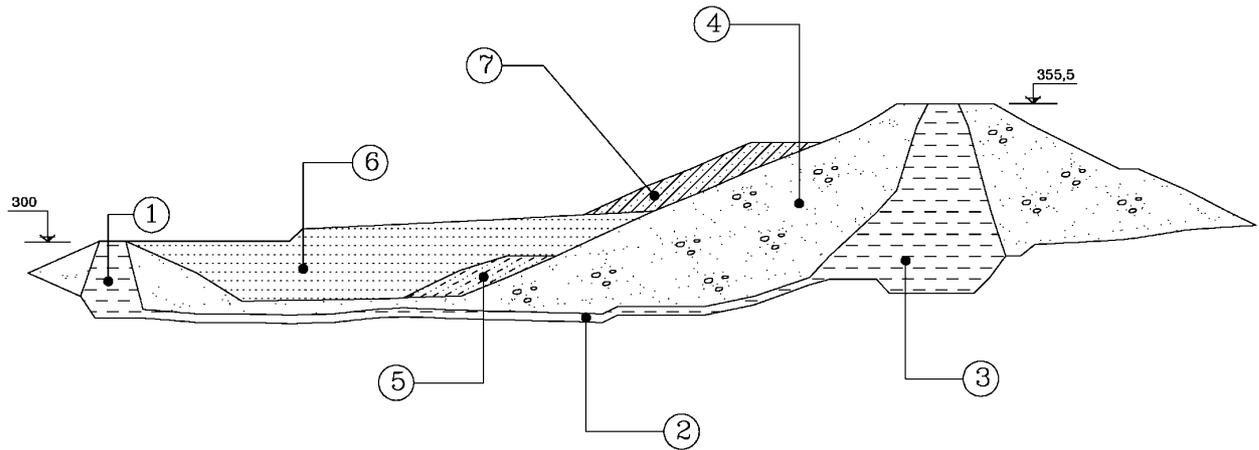
| (1) Ataguía | (5) Primer refuerzo |

Figura 29.- Secuencia de construcción de la presa

Esto obligó a modificar la secuencia constructiva según se indica en Figura 29. Primero se hizo un pequeño refuerzo cerca del pie de presa (nº 5 en dicha figura) y después viendo que esto no era suficiente, se amplió el relleno del pie para cubrir todo el espacio entre la presa y la ataguía. Más tarde se colocó un relleno adicional (nº 7 en la figura mencionada).

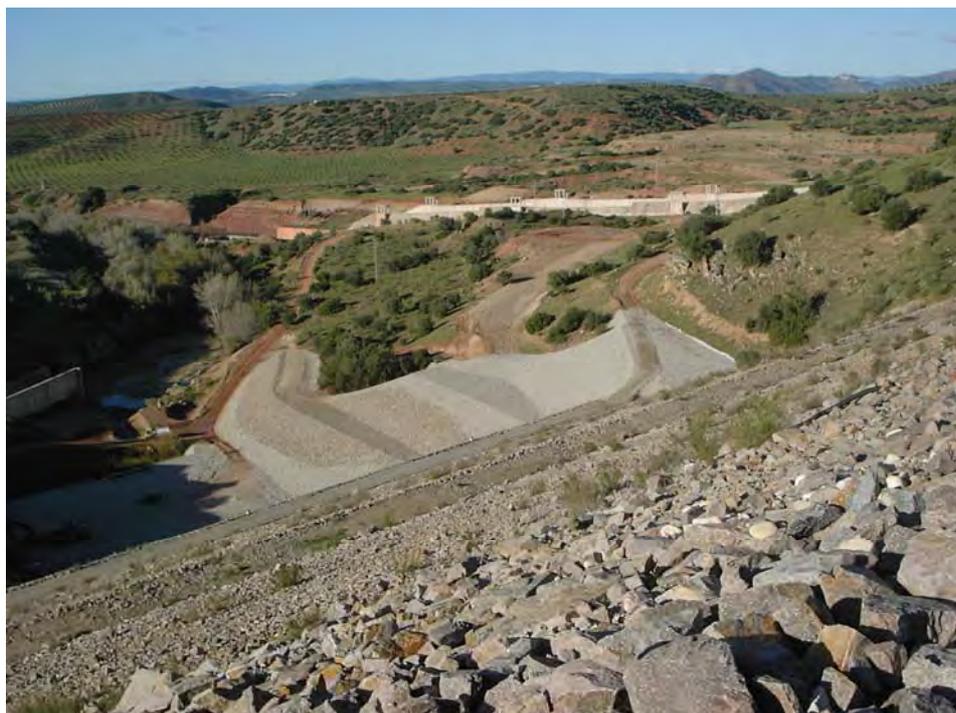
Figura 30.- Vista del filtro invertido de Giribaile

La presa se terminó de construir en 1996 y durante el primer llenado se advirtieron nuevos asentamientos que no requirieron mayores refuerzos, pero el llenado del embalse motivó que aguas abajo de la presa y en algunos drenes de la galería perimetral cuando se abrían, existieran surgencias de aguas con arrastres que motivaron la ejecución de varios pozos de alivio con filtros adecuados y, sobre todo, a la construcción de un gran filtro invertido, Fig. 30, en la margen derecha, aguas abajo de la presa, que permitió asegurar la cimentación contra posibles problemas de erosión. Las aguas filtradas, haciéndolas pasar por filtros de arena, se recogen adecuadamente en pequeños estanques donde pueden ser debidamente aforados. Fig. 31.

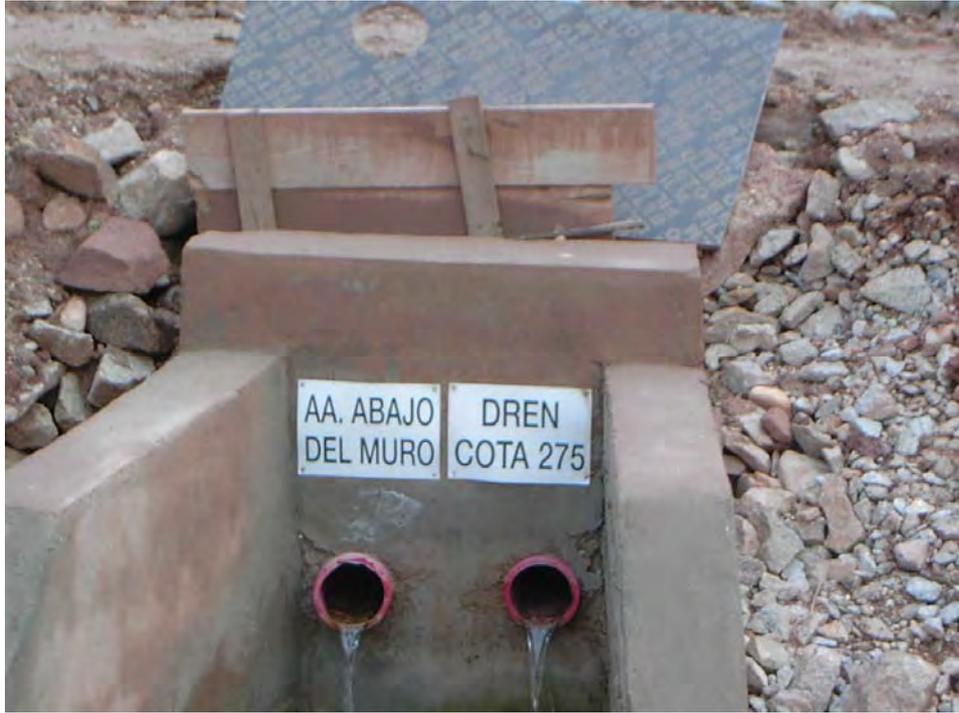
Figura 31.- Emergencia de aguas previamente filtradas por filtros de arena. Giribaile

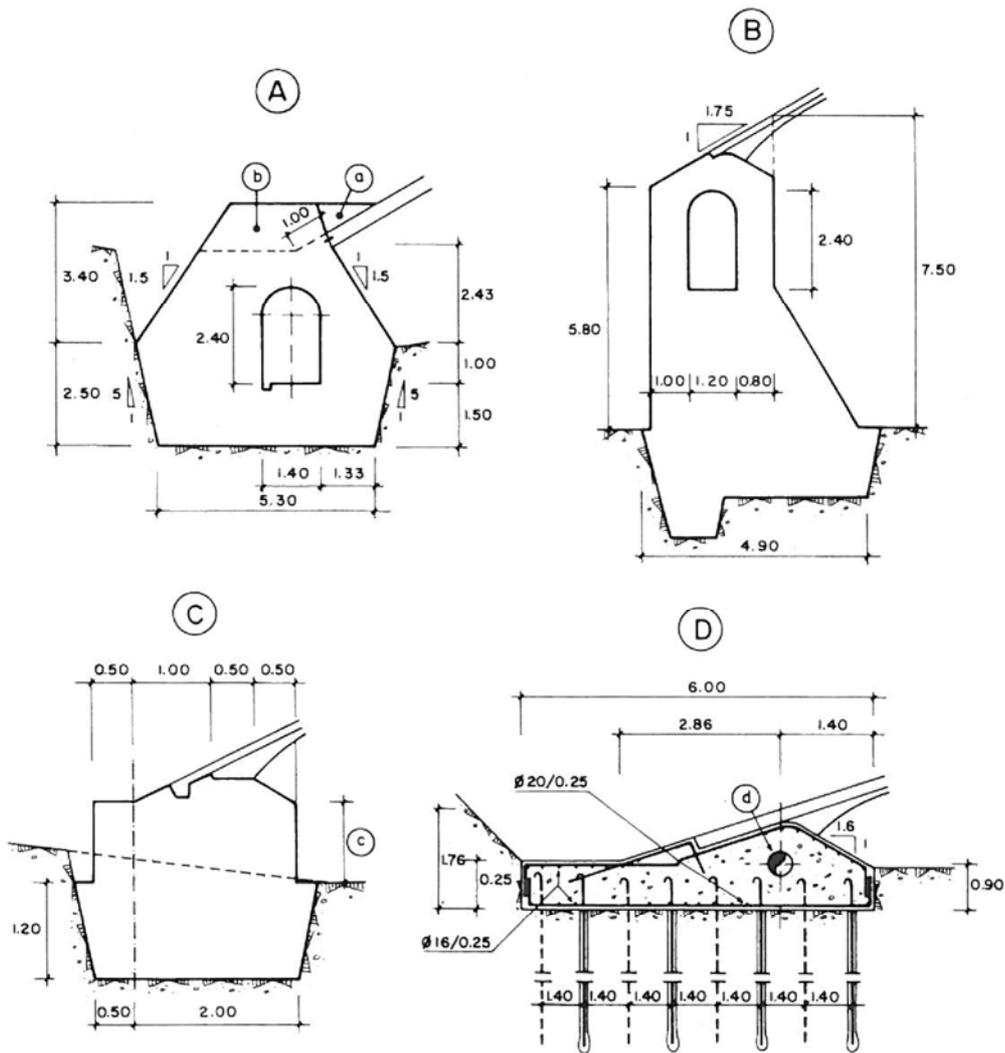
Typical plinth designs

Figura 33.- Algunos tipos de plinto de las primeras presas españolas

Algunos plintos típicos de las primeras presas españolas se indican en Fig. 33, tomada de Alonso y Soriano (1988).

Los plintos que se indican en esa figura son el de la presa Guadalcacin II, que no llegó a construirse, el de la presa de Alfilorios y el de la presa de El Siberio, que hubieron de ser reparados, y el de la presa de Huesna, proyectado ya con mayor conocimiento del comportamiento de estos elementos (plinto plano) y que ha tenido buen comportamiento.

El problema de la estabilidad del plinto fue ya evidente durante la propia construcción y la sección tipo que inicialmente se había proyectado para la zona baja (zona del cauce del arroyo) que era muy esbelta (ver Fig.32, B) se reforzó con un bloque de hormigón adosado a la parte delantera.

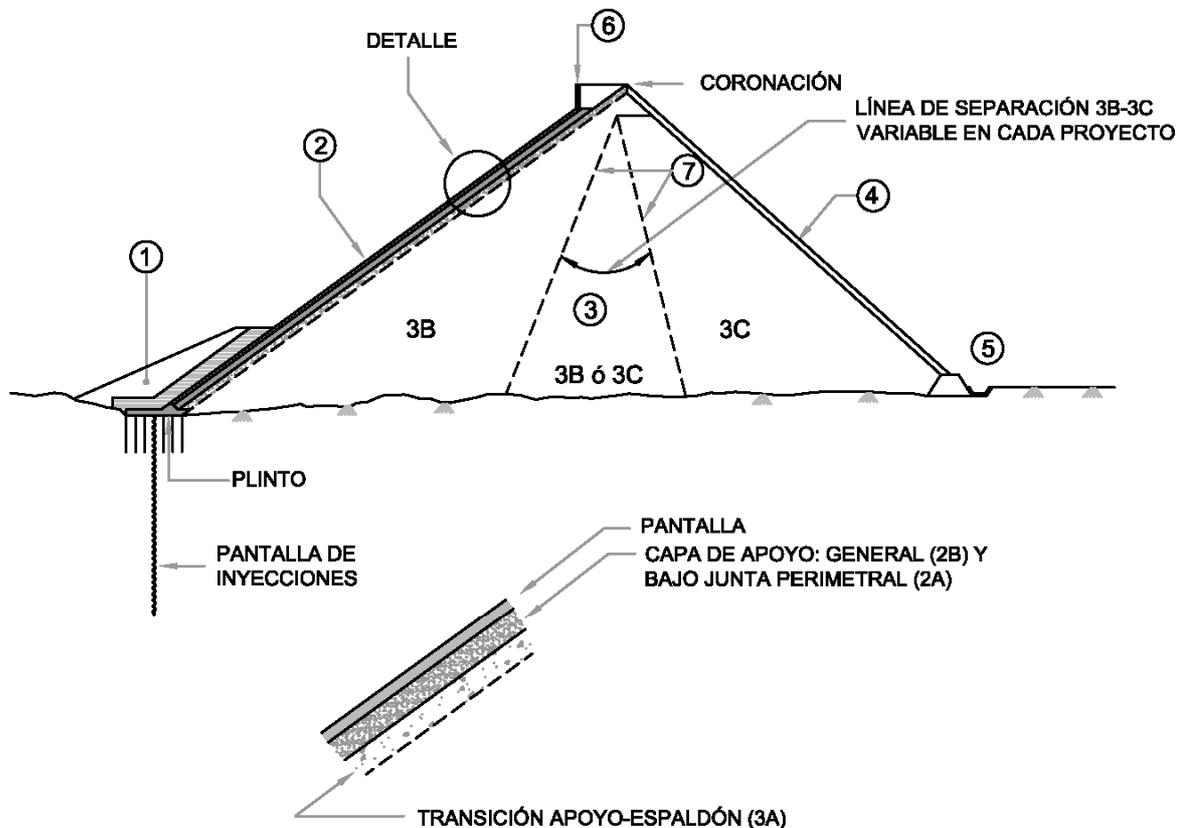
DETALLE DE LA PANTALLA Y SU APOYO

1. Protección del pie de aguas arriba
2. Pantalla y capa de apoyo
3. Cuerpo de presa
4. Protección de aguas abajo
5. Repié drenante y cuneta
6. Pretil de coronación
7. Línea de separación entre el espaldón de aguas arriba, 3B y el de aguas abajo 3C

Figura 34.- Sección tipo de una presa de pantalla de hormigón

Las presas modernas que hoy se construyen tienen ya elementos de estanqueidad adecuados. Se construyen con una tecnología bien establecida y muestran comportamientos claramente aceptables. En Fig. 34 se indica la sección tipo de una presa de pantalla moderna.

- Refuerzo del plinto para hacerlo más plano y anclarlo a las laderas.
- Eliminación del dren de bolos y sustitución de esta capa por otra semipermeable, como corresponde a las presas modernas de pantalla. Capas 2A y 2B de Fig. 34.
- Construcción de una pantalla asfáltica.

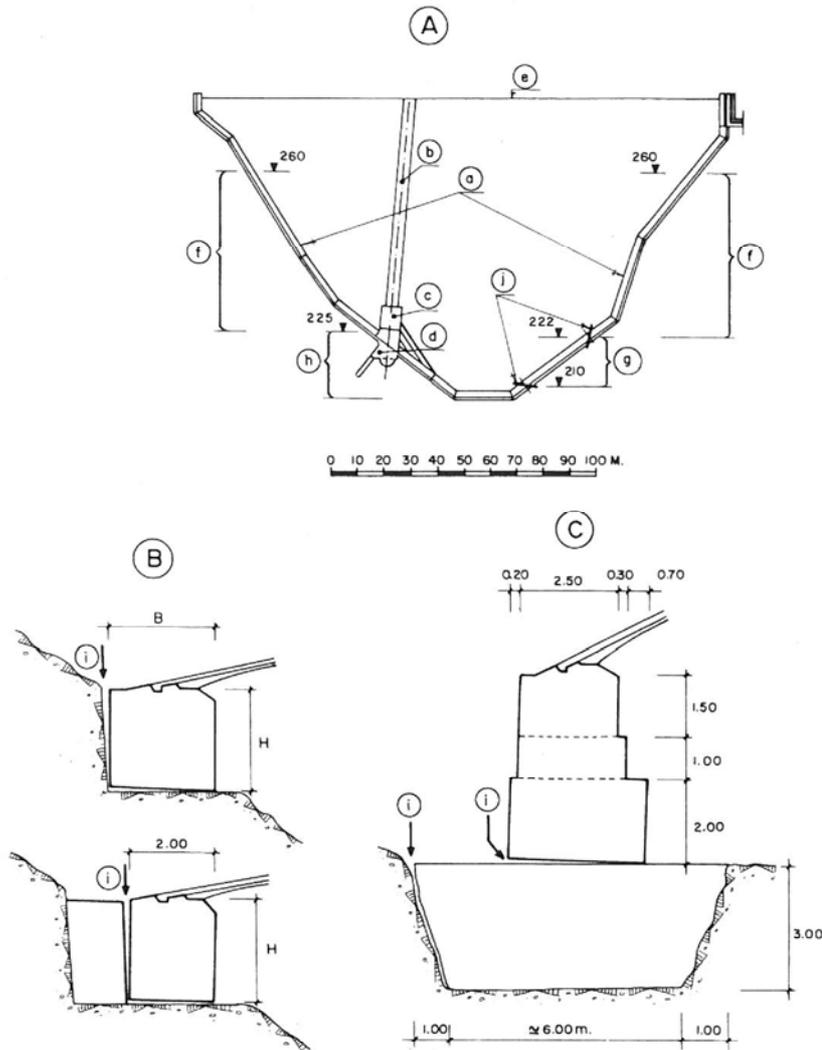
Diagram of Siberio Dam break

- (A) Schematic plan of perimetric plinth (A) *Vue en plan du socle périmétral*
 (B) Diagrams of breach of areas "f" and "g" (B) *Rupture dans les zones "f" et "g"*

La cerrada está formada por rocas volcánicas sanas pero muy diaclasadas. El elemento de unión de la pantalla asfáltica con el terreno consistía en un zócalo de sección recta aproximadamente cuadrada en las laderas. En el cauce, el plinto sirvió como ataguía para facilitar la construcción y era más esbelto y de altura importante, cerca de 9 m.

El primer llenado del embalse se produjo poco después de la terminación de la construcción y fue muy rápido debido a la escasa capacidad del vaso. La presión frontal del agua contra la cara vista del plinto en la zona más alta (plinto-ataguía) hizo que este elemento “volcase” abriéndose una grieta amplia en la junta entre el cimientó y el alzado de este elemento. En las laderas el comportamiento fue similar; el contacto del plinto con la ladera, o la junta vertical que existía entre el plinto propiamente dicho y el relleno delantero de hormigón (Ver Fig. 36) se abrió, el plinto comenzó un movimiento de vuelco y dejó un paso franco al agua del embalse. Como consecuencia la presa se vació en unas pocas horas.

La reparación exigió la ejecución de un plinto nuevo, ubicado más allá del que se había movido, mucho más plano y anclado al terreno.

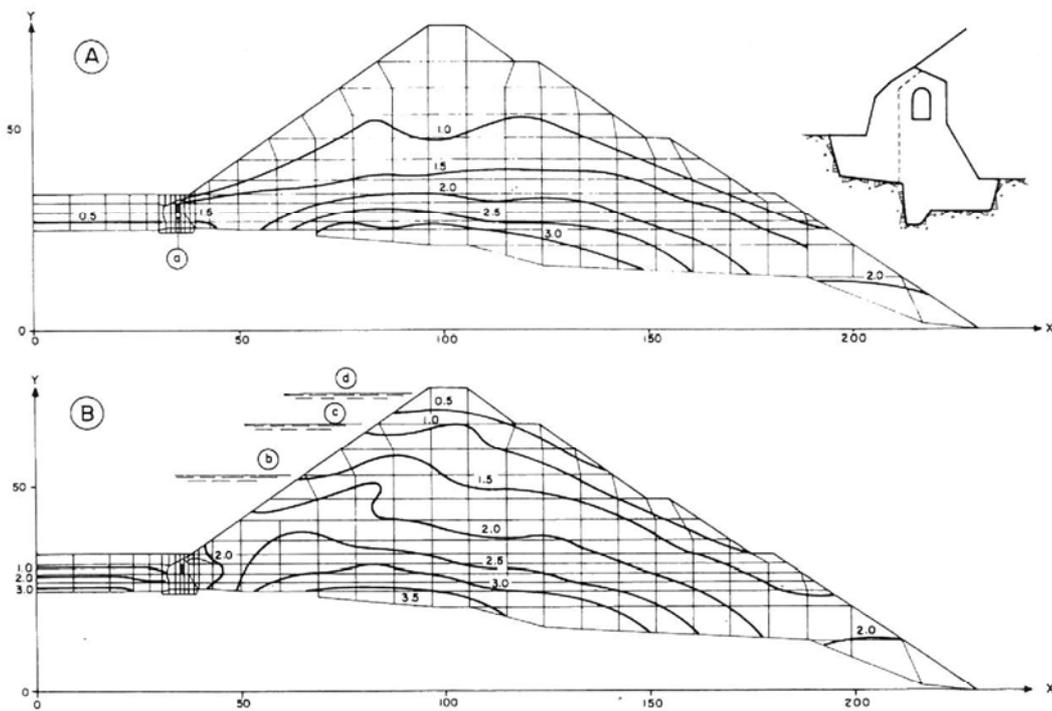
Finite-element analysis of Alfílorios Dam

Figura 37.- Modelo numérico de la presa de Alfílorios y de su plinto recrecido

La estabilidad del plinto se analizó con detalle mediante un modelo numérico que permitió estimar el empuje de la escollera del cuerpo de presa sobre el trasdós del plinto. Ver Fig. 37. El empuje resultante resulta ser muy próximo al que se obtiene para la condición de “empuje activo”, que es el mínimo posible. Como consecuencia, se da la circunstancia curiosa de que la colaboración de la escollera del cuerpo de presa en la estabilidad del plinto es tanto menor cuanto mayor sea la resistencia de dicha escollera. El cálculo indica que el refuerzo decidido durante la construcción no era suficiente para garantizar la estabilidad del plinto.

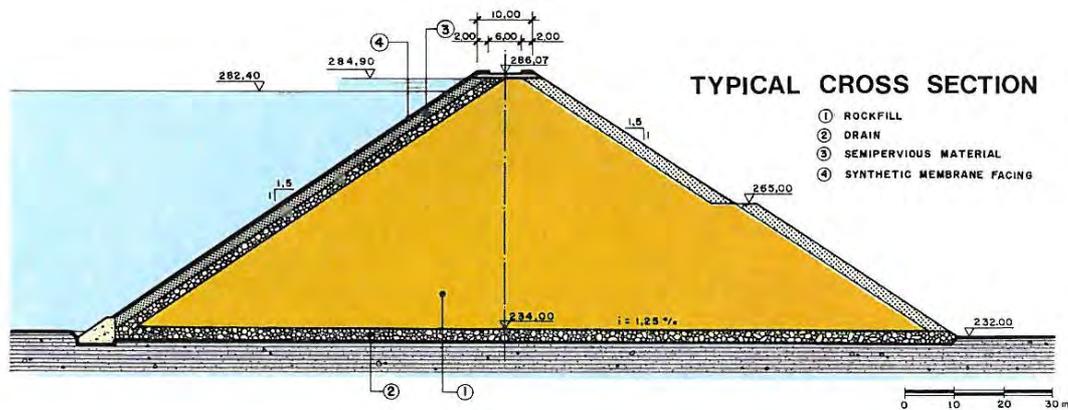
Figura 38.- Sección tipo de la presa de Martín Gonzalo

La presa de Martín Gonzalo está situada en el término municipal de Montoro (Córdoba). Cierra el río Martín con una estructura de escollera con pantalla asfáltica aguas arriba. La altura de presa es de 55 m y el vaso tiene una capacidad de 18 hm³. La sección tipo puede verse en Fig. 38.

La escollera utilizada en la construcción de Martín Gonzalo estaba formada por fragmentos de rocas pizarrosas y resultó de gran deformabilidad. En obra se llegaron a medir módulos de deformación con ensayos de placa de carga tan bajos como $E = 10$ MPa, lo que creó cierta inquietud.

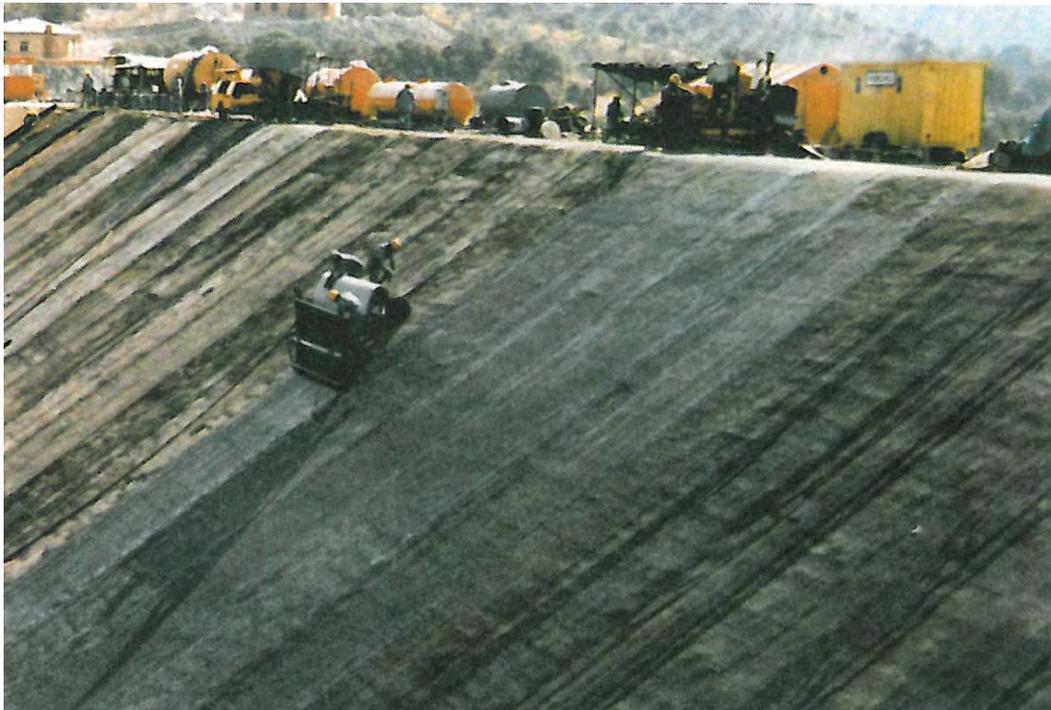
Figura 39.- Vista de la membrana provisional construida en Martín Gonzalo

El proyecto original incluía una pantalla de hormigón que se consideró excesivamente rígida habida cuenta la gran deformabilidad del cuerpo de presa. Por ese motivo se decidió colocar una geomembrana provisional para poder llenar el embalse por primera vez y, de ese modo, preconsolidar el cuerpo de presa. Después se vaciaría el embalse y se comenzaría la construcción de la pantalla definitiva. En Fig. 39 puede verse el paramento de aguas arriba durante la construcción de la membrana provisional.

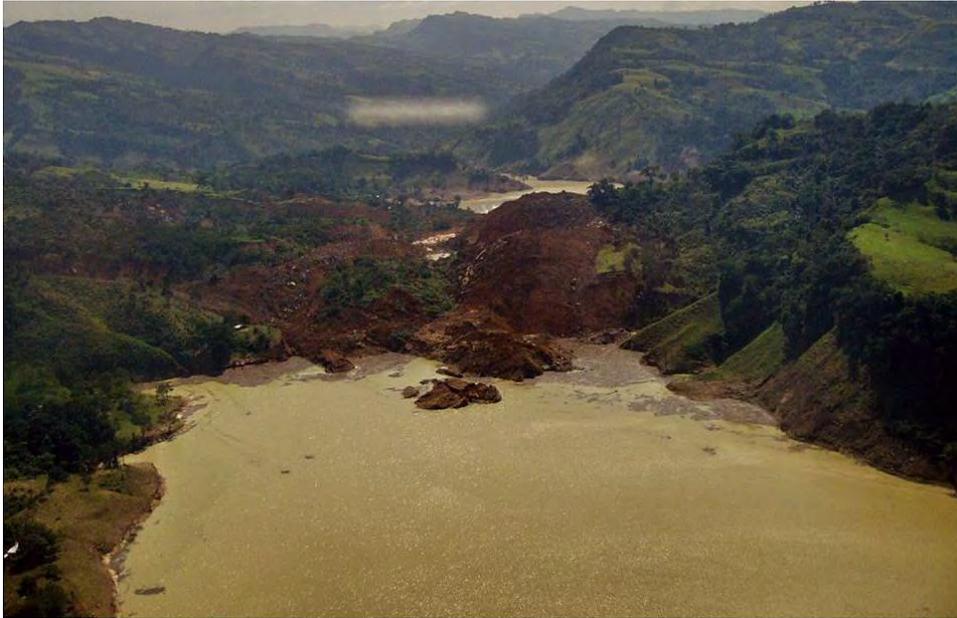
Figura N° 1 . Fotografía del deslizamiento de Grijalva

El deslizamiento cortó el río Grijalva formando una presa natural de 80 m de altura, 800 m de longitud de coronación y un volumen de tierras de 55 millones de m³, tal y como recoge la figura número 1.

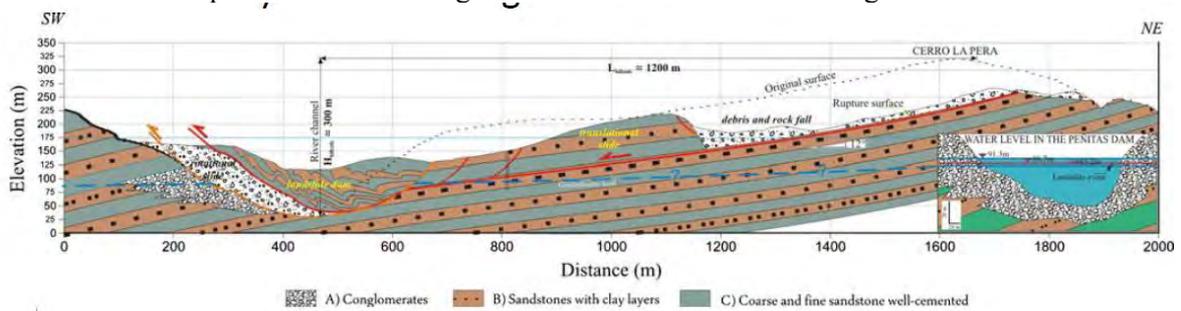
Figura N° 2. Perfil longitudinal del deslizamiento de Grijalva.

A continuación se presenta un corte longitudinal del deslizamiento en la figura 2.

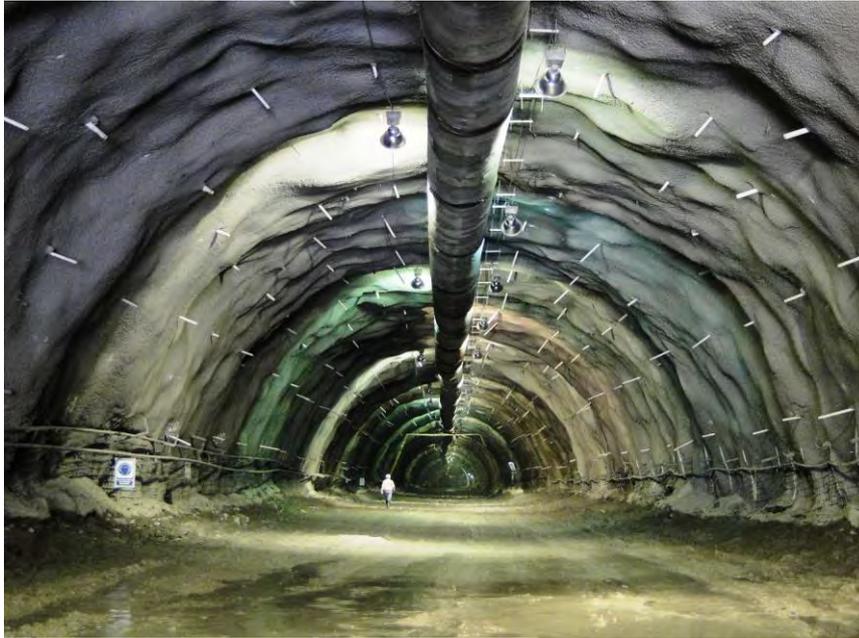
Figura N° 5. Fotografía de uno de los túneles de bypass

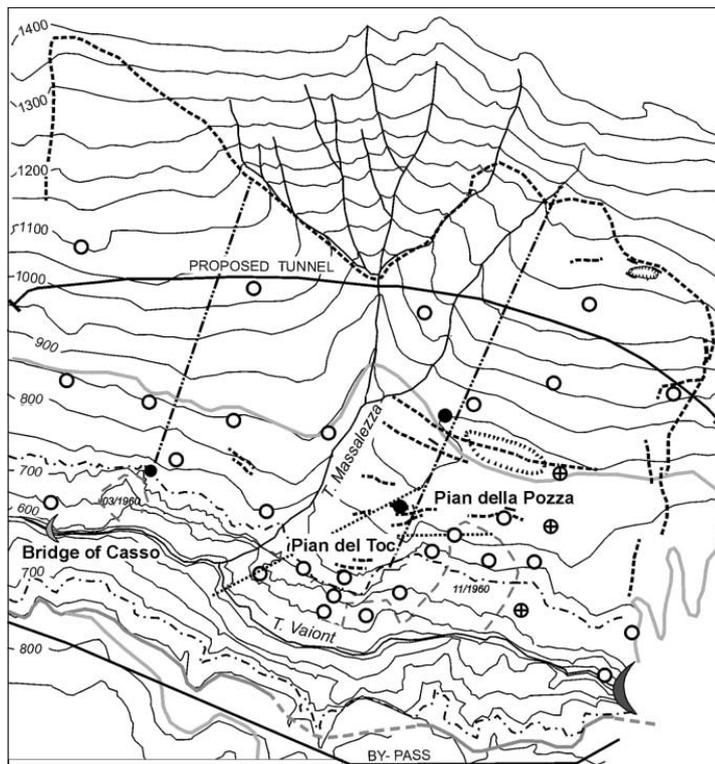
Figura N° 8. Plano en planta del embalse de Vaiont con indicación del túnel de drenaje propuesto por la margen izquierda y finalmente no construido

Inicialmente el proyectista de la presa de Vaiont Carlo Semenza, a propuesta del ingeniero austriaco Leopoldo Müller, intentó construir un túnel para drenar la ladera a la cota 900, pero las dificultades constructivas en una roca totalmente fracturada le obligaron a desistir (ver Figura Nº 8). En su lugar

Hendron y Patton (1985) que estuvieron estudiando Vaiont para solucionar un problema similar que tenían en la presa del río Columbia (Canadá), determinaron que el túnel a la cota inicialmente proyectada por Semenza, no hubiera sido suficientemente eficaz, pero que de haberle ubicado a una cota sensiblemente inferior hubiera drenado y estabilizado la ladera.

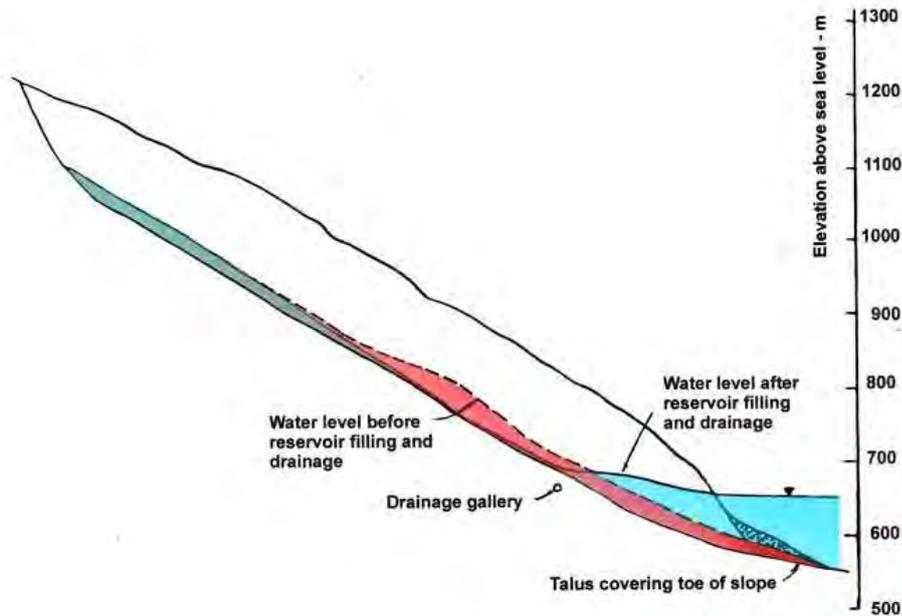
Figura N° 9: Sección transversal de Dutchman's Ridge mostrando la superficie potencial de deslizamiento y el nivel freático antes y después del túnel de drenaje.

En la Figura 9 podemos ver una sección transversal del potencial deslizamiento Dutchman's Ridge en la que se muestran los niveles de agua en la ladera antes y después del llenado del embalse y de la construcción del sistema de drenaje.

En la sección transversal que se muestra en la Figura 9, partiendo de un factor de seguridad unidad, con la ejecución del túnel de drenaje, se consigue un aumento del factor de seguridad hasta 1,06.

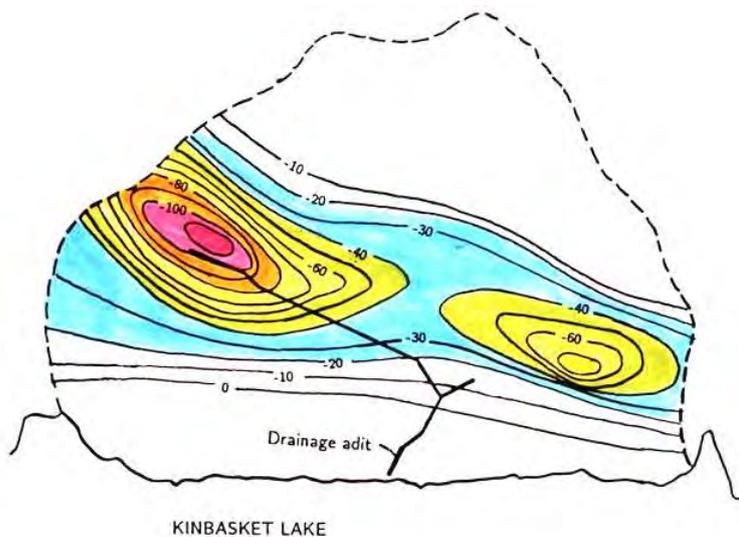
La figura 10 muestra las curvas la reducción del nivel freático de la ladera como consecuencia de la instalación del sistema de drenaje que consistía en la perforación de un túnel de 872 m de longitud y 12.000 m de perforación de drenaje. El drenaje de la zona derecha no tiene túnel perforado, se logró mediante largas perforaciones desde el túnel de drenaje.

Figura N° 10. Curvas de reducción del nivel freático de la ladera como consecuencia del Sistema de drenaje en Dutchman's Ridge.

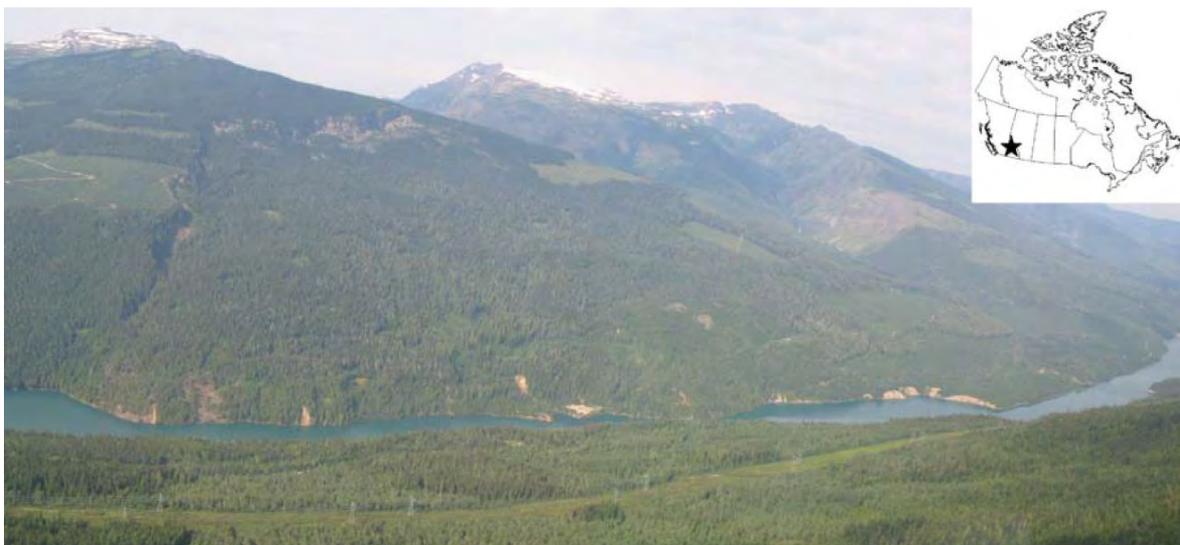
Figura N° 11. Fotografía del deslizamiento Downie donde se puede observar el escarpe.

El deslizamiento de Downie está situado a 64 km de la presa Revelstoke en su margen oeste. Está constituido por un paleodeslizamiento de hasta 10.000 años de antigüedad, de 1.500 millones de m³ de volumen, 2.500 m de anchura y un escarpe desde el pie hasta cabecera de 3.300 m de longitud, tal y como refleja la fotografía N° 11. El deslizamiento está altamente fracturado y compuesto por rocas esquistosas, gneis y cuarcitas. La superficie de rotura muestra una foliación en mica.
