Jornadas Técnicas SEMSIG-AETESS

14ª Sesión

Actuaciones Geotécnicas en Obras Hidráulicas

Madrid, 12 de marzo de 2014

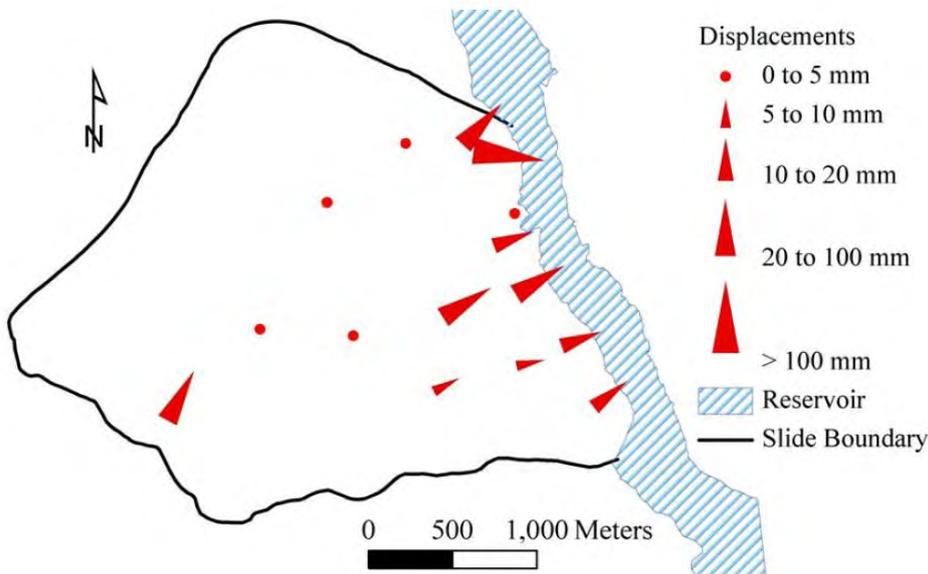
Figura N° 13: Vectores de desplazamiento anual a escala durante la vida operativa del embalse de Revelstoke (datos disponibles desde 1985 hasta 2003).

El deslizamiento está segmentado en bloques con diferente comportamiento, es por ello que la dirección y la magnitud de los desplazamientos observados varían de punto a punto.

El deslizamiento está activo y de acuerdo con la clasificación de Cruden y Varnes (1996), su movimiento es extremadamente lento con algunas zonas localizadas que tienen movimiento muy lento. En la Figura N° 13 se pueden observar los vectores de desplazamiento anual a escala durante la vida operativa del embalse de Revelstoke (datos disponibles desde 1985 hasta 2003).

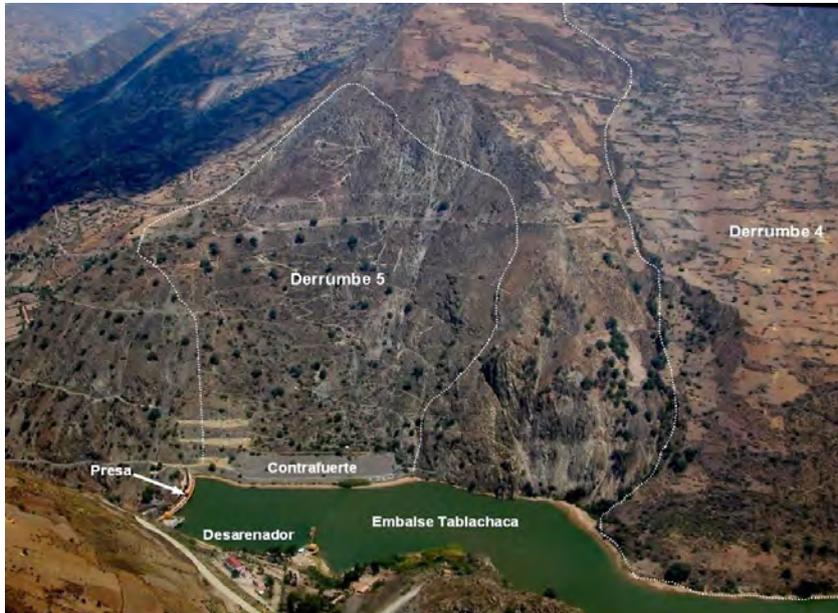
Figura N° 14. Fotografía del deslizamiento denominado Derrumbe N° 5 en la margen derecha.

Durante la década de 1970, se observó que parte de un antiguo deslizamiento de roca filítica de 3 millones de m³, con espesores de 30 a 60 m, se movía con un movimiento de reptación hacia el estribo derecho de la presa de Tablachaca, denominado Derrumbe N° 5.

Los planos de foliación de las filitas buzan 65-80° hacia dentro de la ladera, y los ángulos de rozamiento interno obtenidos son altos 39°-42°. A pesar de ello se registraron movimientos máximos de 2.200 mm desde septiembre de 1979 hasta marzo de 1982.

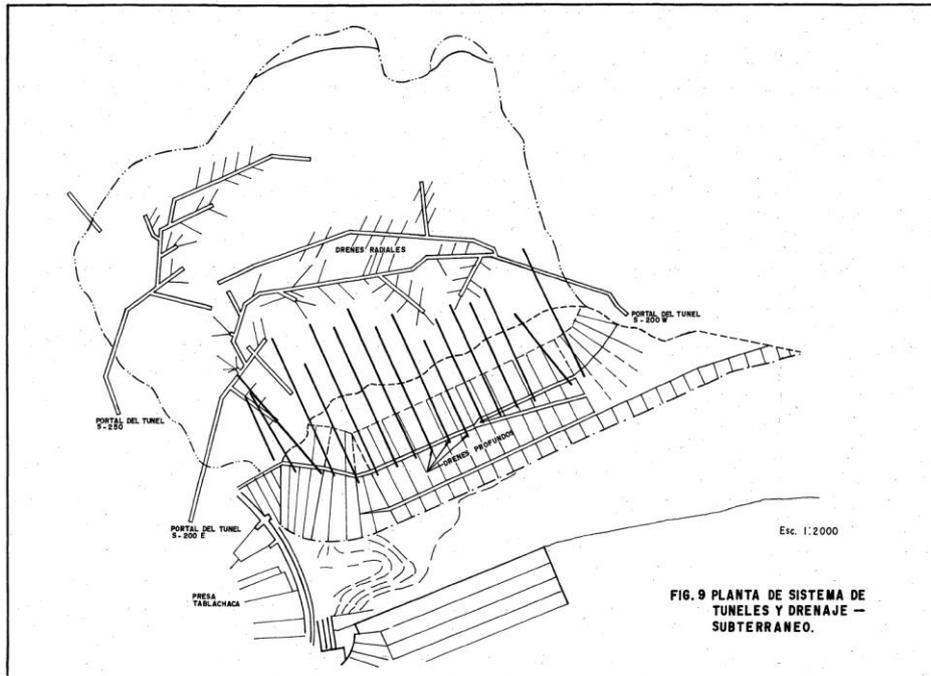
Figura N° 15 Red de túneles de drenaje iniciales S-200 y S-250, proyecto 1982-1984

- a) Ejecución de un contrafuerte en el pie del talud de 460.000 m³ de terraplén granular, principalmente durante las operaciones de vaciado del embalse. El pie del contrafuerte fue densificado con columnas de grava.
- b) Excavación en roca en la parte superior
- c) 4 túneles de drenaje, a cota de coronación de presa (S-200E y S-260) y dos paralelos a mitad de altura de ladera (S-250 y S-251) que rebajaron el nivel freático 20 m.
- d) Drenes horizontales en el pie
- e) Tres muros con 330 anclajes en roca con longitudes entre 30 y 110 m
- f) Cunetas superficiales, sellado de grietas y suavizado de pendientes

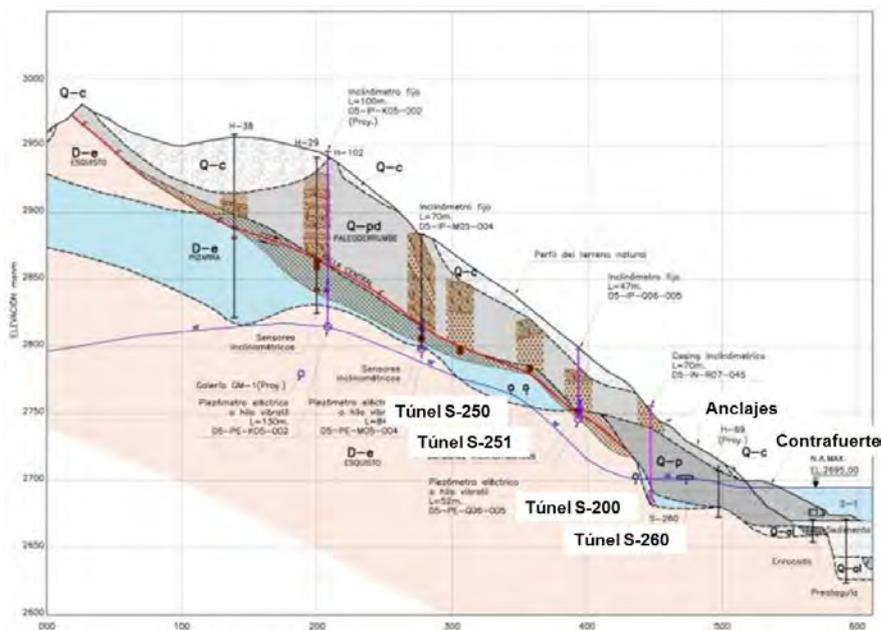
Figura N° 16. Perfil longitudinal del deslizamiento del Derrumbe N° 5 con indicación de medidas de estabilización, e instrumentación.

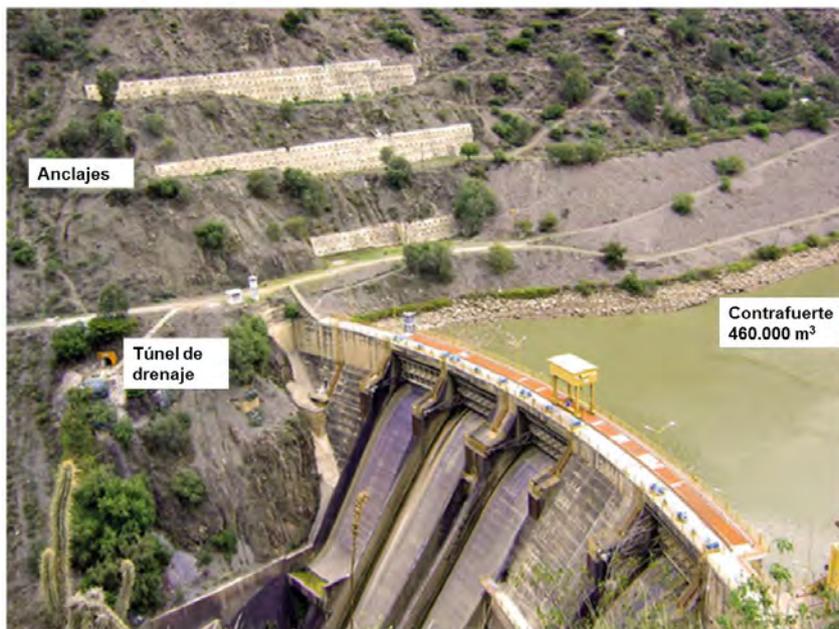
Figura N° 17 con varias de las medidas de estabilización de la presa de Tablachaca.

- a) La reconstrucción pie del Contrafuerte, mediante la colocación de 63.700 Tn de escollera, ejecutada bajo el agua, con una profundidad media de 20 m, sin interrumpir la explotación normal.
- b) Mejora de los túneles de drenaje, y del drenaje superficial
- c) Reforestación de la zona inferior del deslizamiento

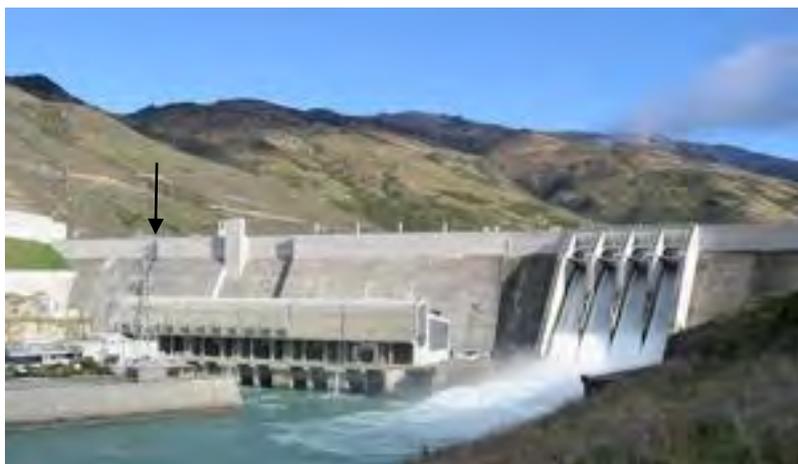
Figura N° 18. Fotografía de la Presa de Clyde. Con la flecha se señala la junta preparada para disipar el movimiento sísmico

La presa de Clyde fue construida entre 1977-1993 sobre el río Clutha, es la mayor presa de gravedad de hormigón de Nueva Zelanda con 102 m de altura y 490 m de longitud de coronación, ver figura 18.

Esta presa ha sido cuestionada por su emplazamiento encima de una falla activa (de hecho los bloques situados sobre la falla tienen una junta que está preparada para soportar un desplazamiento de 100 cm) y por los numerosos deslizamientos existentes en su vaso, denominado Lago Dunstan, que podrían reactivarse como consecuencia del llenado y deslizar produciendo una ola que sobrepasara la presa y produjera daños aguas abajo.

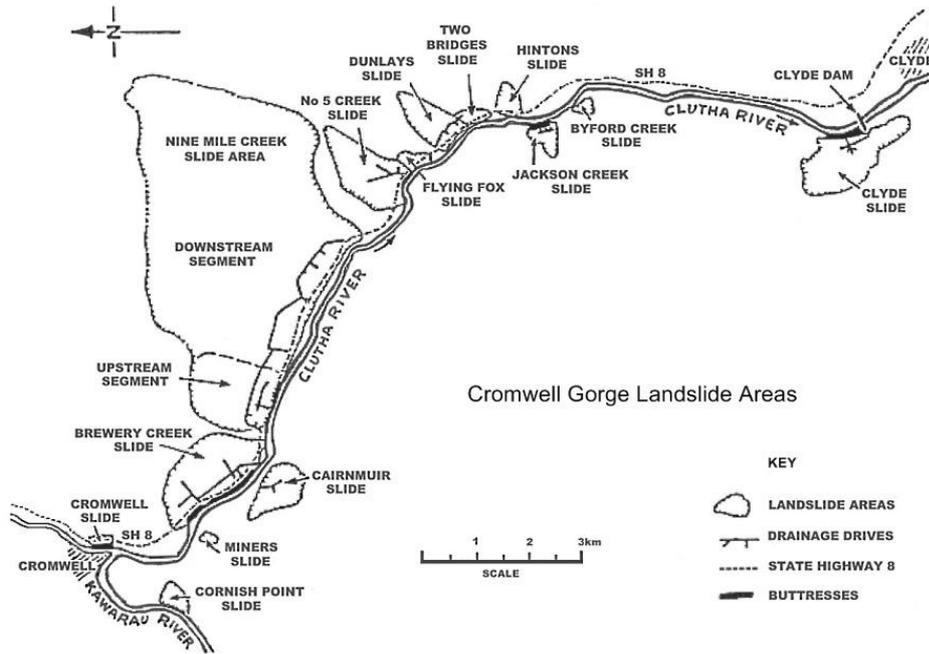
Figura N° 19. Plano de situación de todos los deslizamientos de Cromwell Gorge, en el embalse de Dunstan Lake formado por la presa de Clyde.

El embalse inundó el pie de 14 grandes deslizamientos en la zona de Cromwell Gorge, con volúmenes muy importantes. En la figura siguiente N° 19 se sitúan los diferentes deslizamientos y su relación con el embalse y en la figura N° 20 sus principales características resumidas.

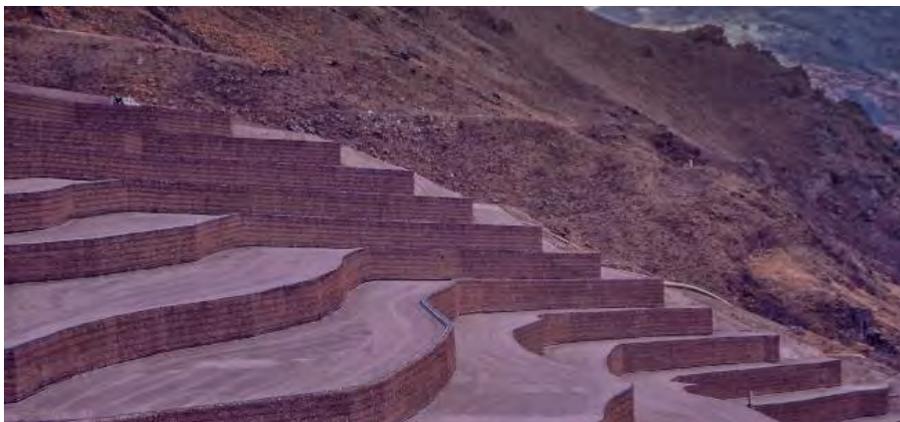
Figura N° 21. Detalle de estabilización con gaviones y tierra armada del deslizamiento de Cairnmuir

Se construyeron 15 terrazas de gaviones de malla metálica rellenos de materiales excavados en la ladera. La parte superior de las terrazas se sellaron con las geomembranas.

El movimiento continuado del deslizamiento requería un trabajo inmediato de impermeabilización superficial. Se desarrolló una solución a base de geomembranas de impermeabilización con polímeros sellados con betón sobre terrazas de gaviones y muros de tierra armada, como se puede observar en la figura 21. La solución se completó en siete meses, de noviembre de 1993 a mayo de 1994.

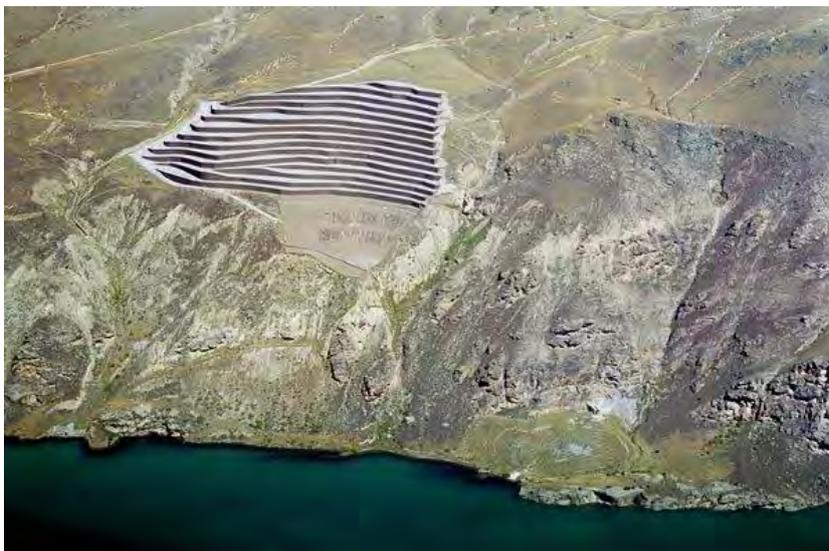
Figura N° 22. Resultado final de estabilización de Cairnmuir

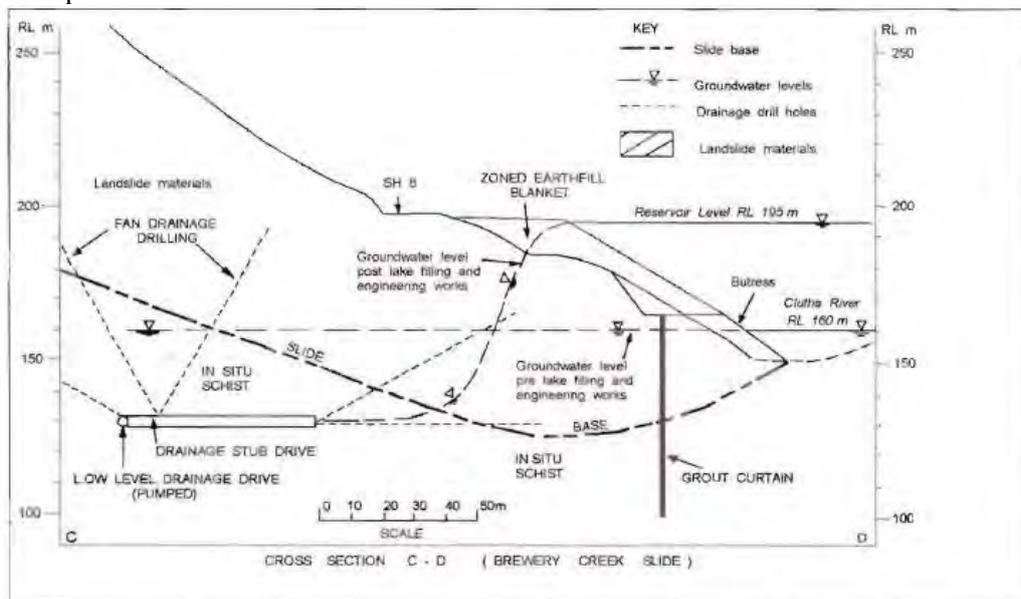
Figura N° 23. Sección el Deslizamiento de Brewery Creek

El deslizamiento de Brewery Creek tiene un volumen de 175 millones de m³, afecta a un área de 200 has, su espesor máximo es de 140 m, y se ha estabilizado mediante el descenso del nivel piezométrico del acuífero semiconfinado. Este acuífero tiene un gradiente excepcionalmente plano conectado con el río hasta 600 m en el interior de la ladera. Se perforaron dos túneles de drenaje en 1990, con 680 m de longitud, pero no era factible el drenaje por gravedad, por lo que se debió bombear permanentemente (ver Figura 23).

Además se colocó un terraplén zonificado en el pie y una pantalla de impermeabilización a base de inyecciones de lechada de cemento para actuar como barrera del flujo del agua del embalse hacia las obras de drenaje.

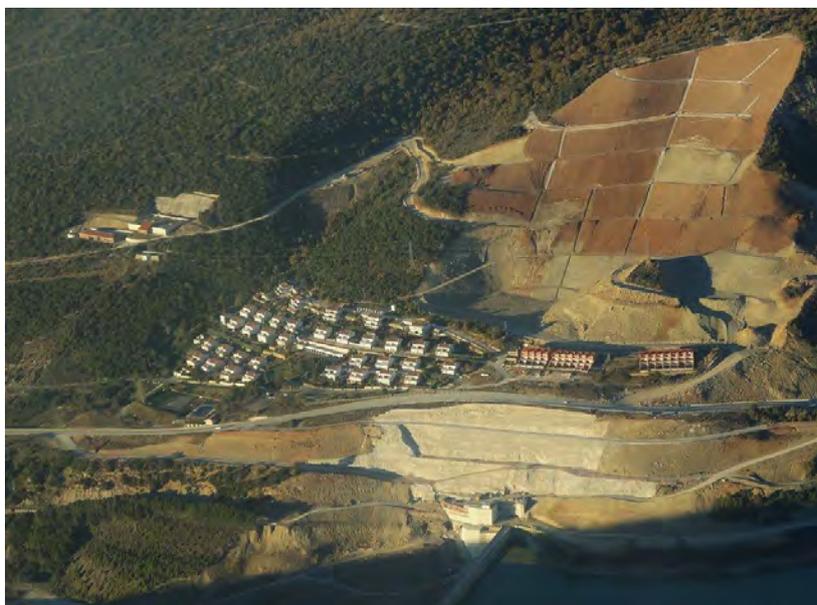
Figura N° 24. Estado actual de la ladera.

Sin embargo a fecha actual no se ha podido realizar, el traslado de la torre de la línea eléctrica de Alta Tensión Jaca-Sabiñánigo y la excavación posterior de 100.000 m³ bajo la torreta. El estado de la ladera se puede observar en la fotografía inferior número 24

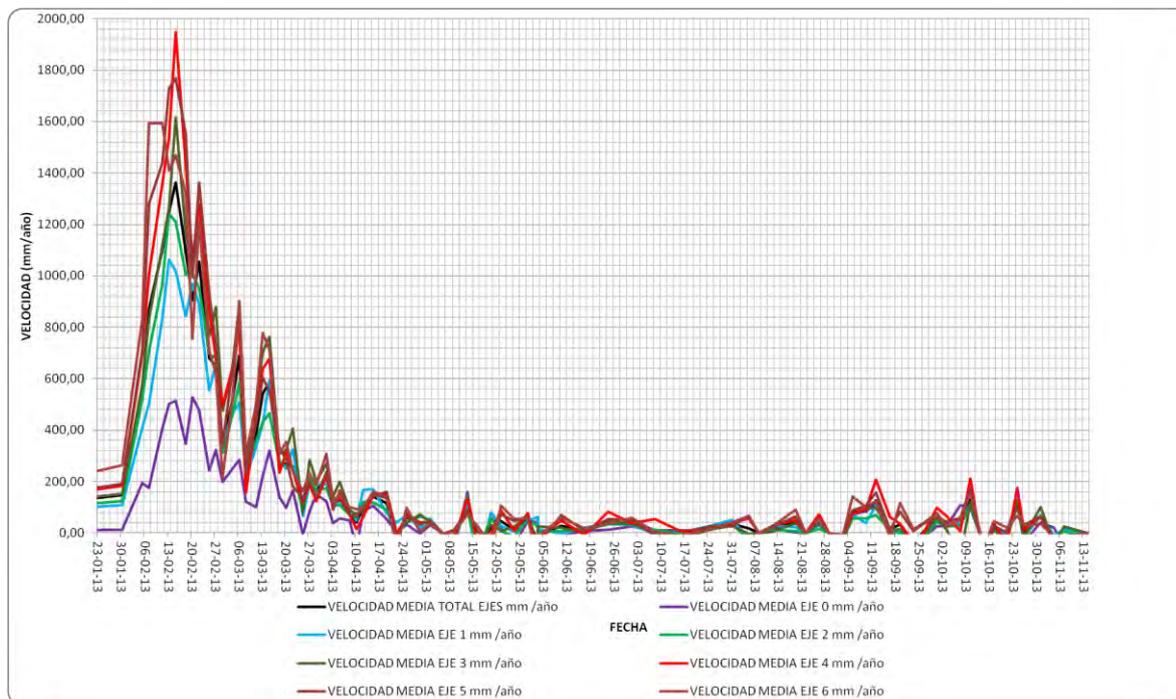
Figura N° 25. Gráfico de velocidad de movimiento de la ladera frente al tiempo.

La ladera alcanzó un pico de velocidad máxima de desplazamiento de 40 mm/semana en febrero 2013. Después de los trabajos realizados, el movimiento medio de la ladera a finales de enero de 2014, está entre 1 y 2 mm/mes, coincidiendo con la apreciación de los sistemas de control topográficos utilizados, con valores máximos menores de 4 mm/mes en algunos puntos, ver gráfico inferior.

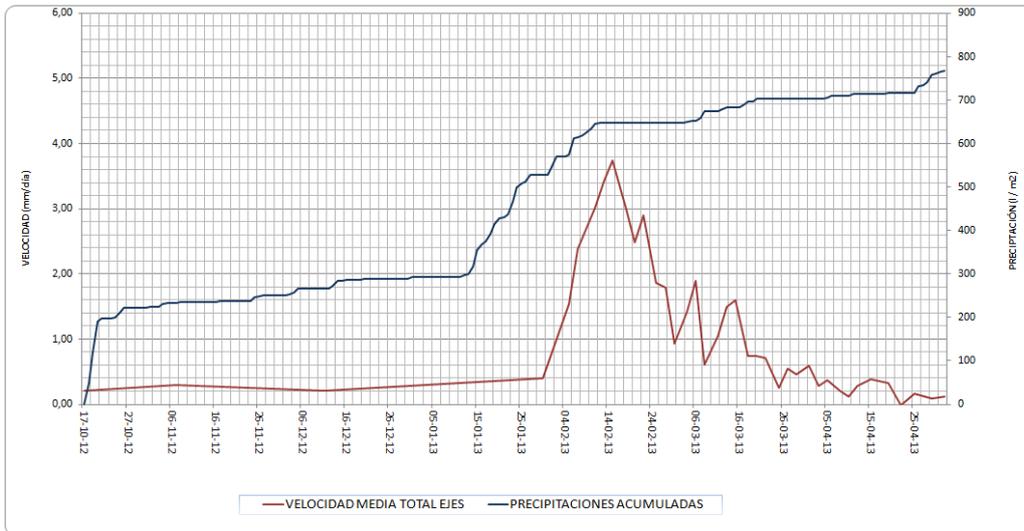
Figura N° 26. Gráfico comparativo de velocidad de la ladera y precipitación.

- Causas Geológicas: Existencia previa de paleodeslizamientos (deslizamientos que se produjeron en edad prehistórica, posiblemente hace miles años).
- Causas Antrópicas: Excavaciones realizadas para la construcción de la presa actual hace casi un siglo, y de la presa recrecida desde 2003.
- Causas Hidrológicas: Precipitaciones extraordinarias ocurridas en la zona durante el presente año hidrológico a partir de octubre de 2012, aportación de agua al interior de la ladera, etc. En el periodo comprendido entre el 24-09-2012 y el 12-02-2013 (4,5 meses) se han registrado en Yesa unas precipitaciones de 733,6 mm, es decir, casi la media anual. En el gráfico inferior se puede observar la correlación entre lluvias y velocidad de la ladera.

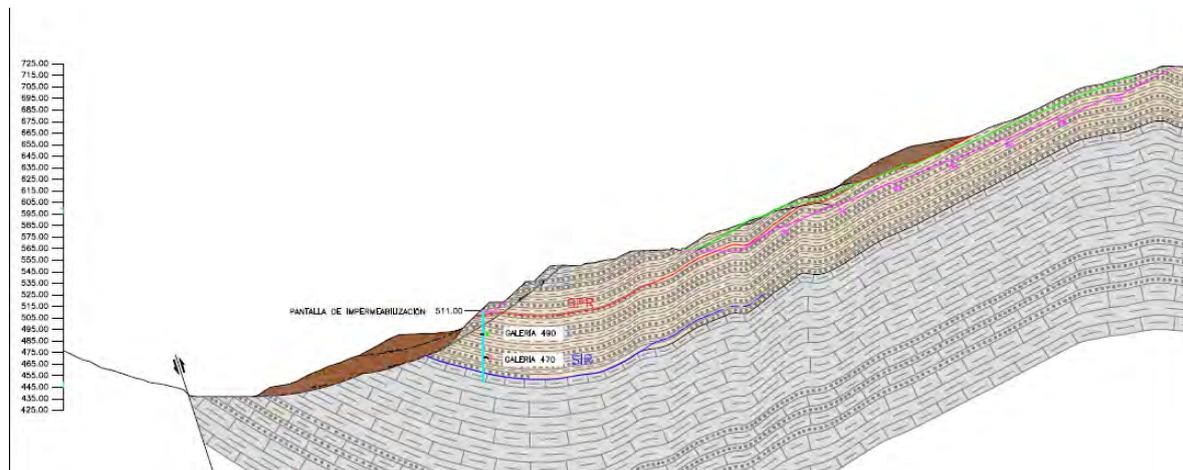
Figura N° 27. Corte del movimiento de ladera

En la ladera de la margen derecha de la presa de Yesa se han identificado tres movimientos de ladera diferentes, ver figura inferior:

- Superficie principal de rotura (SPR). Se trata de un deslizamiento traslacional de dimensiones 400 * 450 m² y espesor variable desde 20 m a 60 m, que involucra a un volumen de 4 millones de m³.
- Deslizamiento del Complejo del Inglés o Jiménez Salas. Se trata de un deslizamiento rototraslacional de unos 350.000 m³ que apoya sobre el anterior.
- Superficie inferior de rotura (SIR). Deslizamiento traslacional situado bajo el deslizamiento SPR.

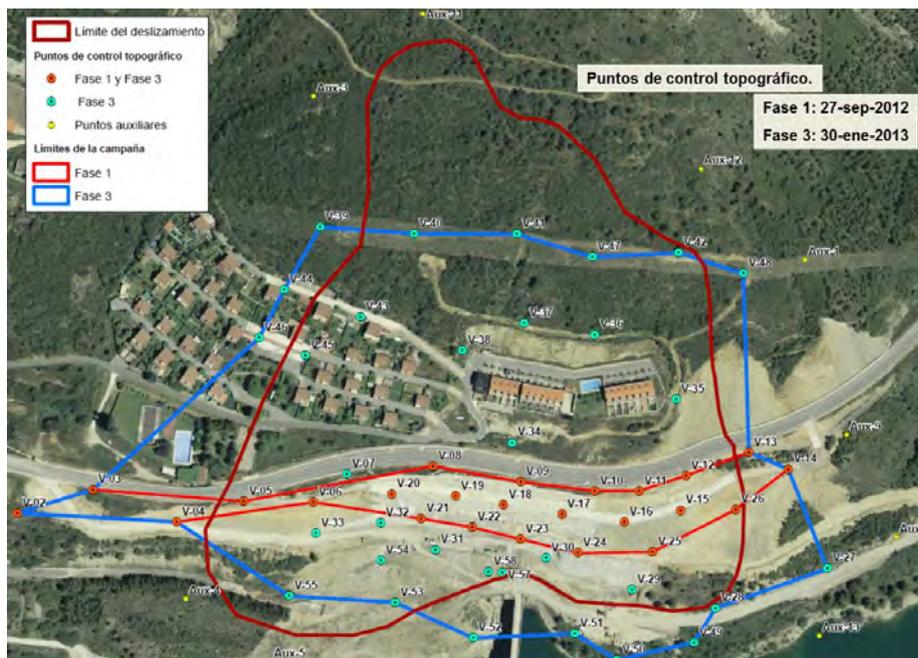
Figura N° 28. Límite del movimiento de ladera en rojo y puntos de auscultación

En la figura inferior número 28 se pueden observar algunos de los puntos de auscultación de la ladera

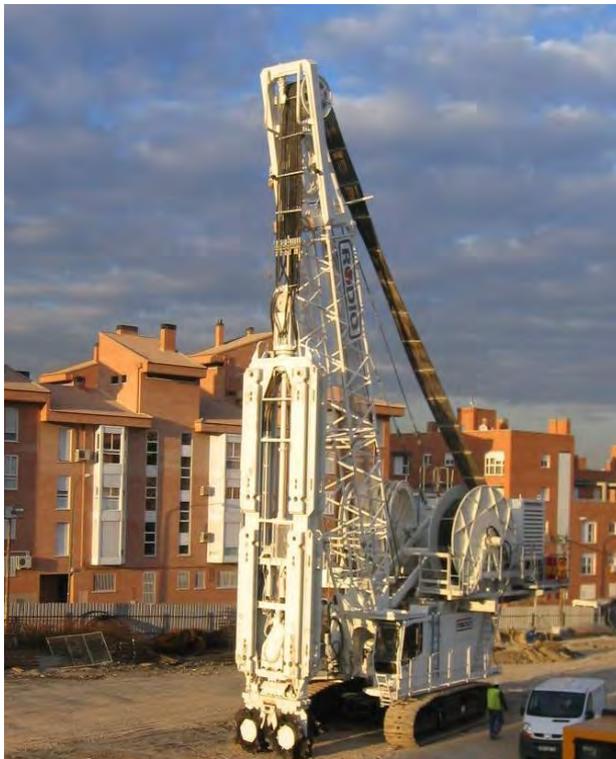
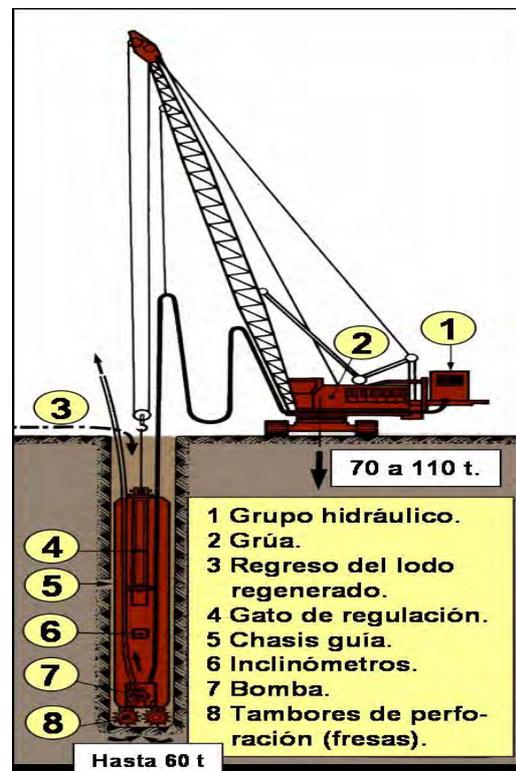
La hidrofresa consta de los siguientes elementos:

- 1) Un chasis guía metálico que puede llegar a medir hasta 15 metros. Va suspendido mediante cables de una grúa de gran tamaño cuyo peso está en el entorno de las 100 a 120 toneladas. Existen modelos “ligeros” en los cuales el chasis es mucho más corto y se suspenden de equipos compactos más ligeros.

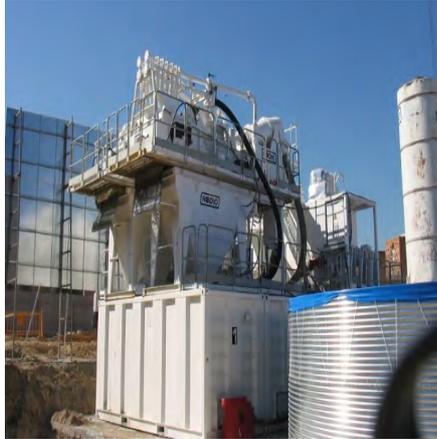
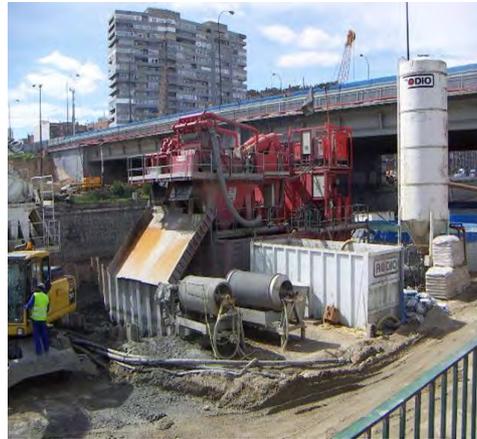
- a) Planta de fabricación de lodos: silos para la bentonita, fabricante/mezclador, depósito para bentonita nueva y en caso de ser necesarios depósito para agua.
- b) Planta de desarenado: planta compuesta de desarenador, deslimador, depósitos de regulación y bombas para envío de bentonita al panel.

- c) Depósitos de bentonita: dependiendo del tamaño del panel y tipo de terreno a atravesar prever un almacenamiento que cubra el volumen del mayor panel con cierta holgura.
- d) Planta de tratamiento de lodos: uno o dos “trommel” para espesar la bentonita y eliminar el agua de la bentonita degradada.

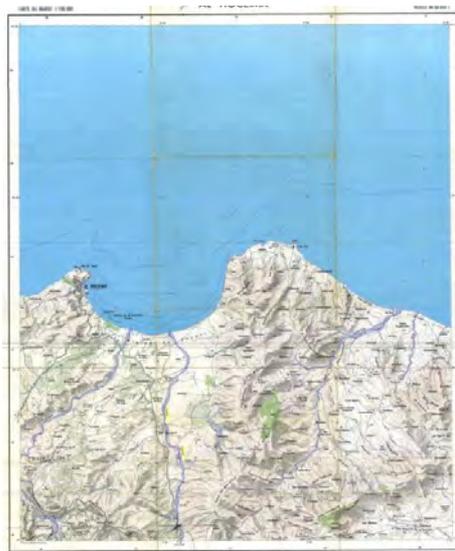
La presa de Mohamed Ben Abdelkrim El Khattabi (MBAK) fue construida en 1980 sobre el río Nekor y se encuentra a 26 Km al sur de Alhucemas. Se trata de una presa con capacidad de 20.078 m³, de abastecimiento de agua potable y de riego para los recursos agrícolas de la zona.

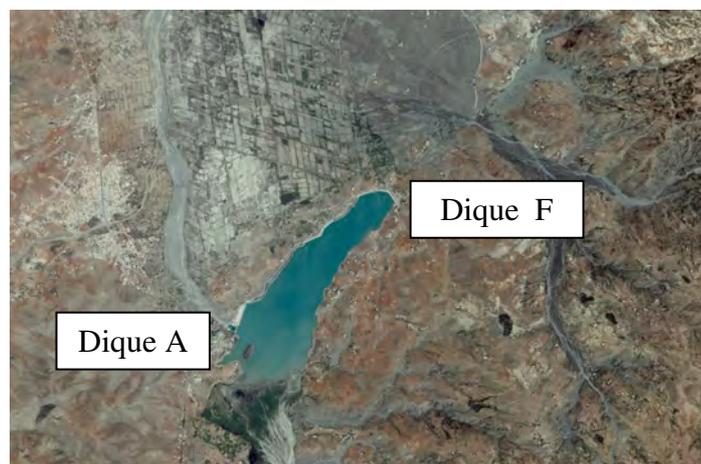
La presa consta de un dique principal (Dique A) y 5 diques secundarios (numerados de la B a la F). Desde su construcción, el dique F ha presentado importantes pérdidas de agua, que son aprovechadas por la comunidad para el riego de los cultivos aguas abajo del dique.

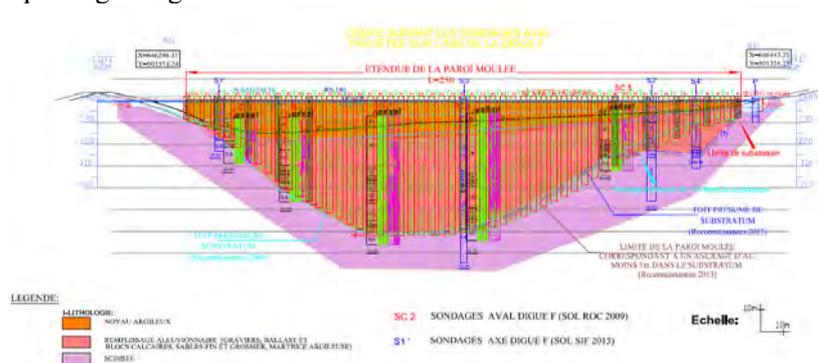
Ambas campañas permitieron caracterizar el dique y su cimentación, diferenciándose dos zonas a lo largo del perfil del mismo:

- Margen izquierda al centro del valle
 - Núcleo de arcilla muy compactada
 - Arcilla friable
 - Aluvial con matriz arcillosa
 - Aluvial con bloques calcáreos de tamaño superior a 10 cm
 - Esquisto arcilloso, alterado, de color amarillo
 - Esquisto gris fracturado sano
- Margen Derecha
 - Núcleo de arcilla muy compactada
 - Arcilla friable
 - Aluvial con bloques calcáreos de tamaño superior a 10 cm
 - Bloques cuarcíticos de gran tamaño intercalados entre el aluvial
 - Esquisto arcilloso, alterado, de color amarillo
 - Esquisto gris algo alterado

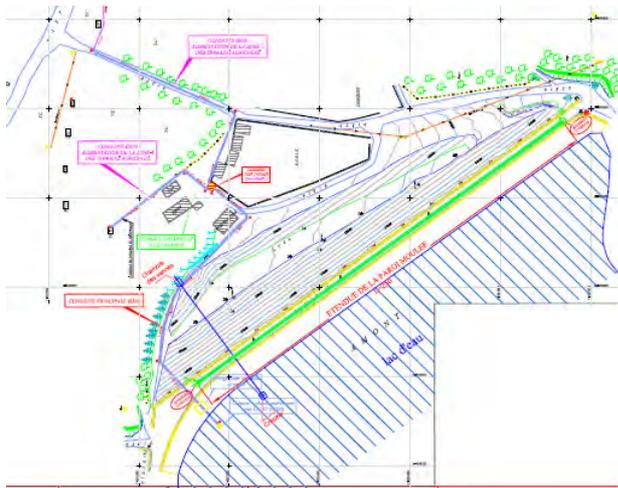
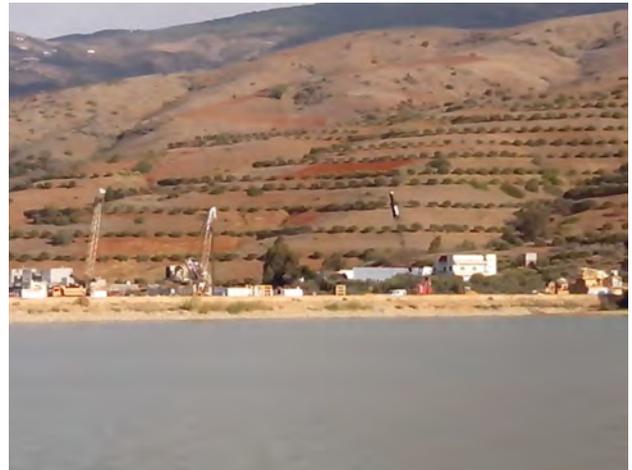
Se ha construido una pantalla sobre un perímetro de 250 ml con un total de 11.500 m², en espesor 1.200 mm. Las profundidades están comprendidas entre los 11,85 m (en uno de los estribos) y los 70,00 m (en el cauce central) en función de la aparición del sustrato de esquistos.

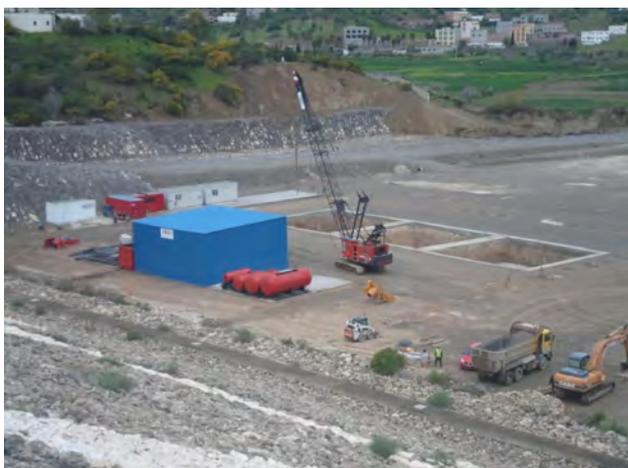
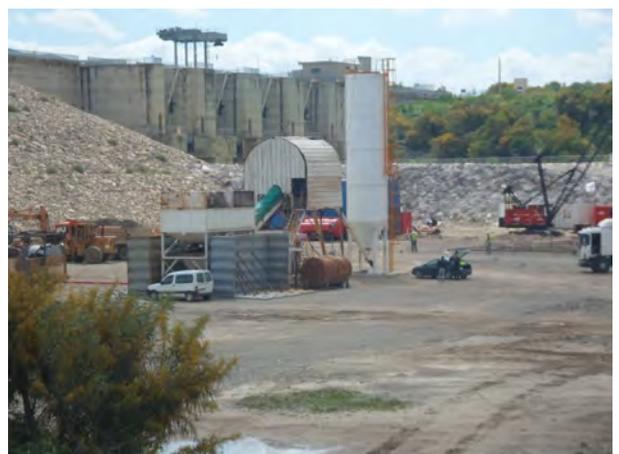
Debido a las altas profundidades que se esperaban perforar, a las exigencias de verticalidad, así como a la dureza del sustrato, la pantalla se ha ejecutado con una Hidrofresa tipo "Evolution 5", montada sobre una grúa Liebherr 872. Además se ha contado con 3 grúas auxiliares, 1 Liebherr 852 y 2 Pinguely.

Las instalaciones generales de la obra, para la fabricación y desarenado del lodo bentonítico y de fabricación del hormigón plástico se han colocado en las proximidades del Dique A.

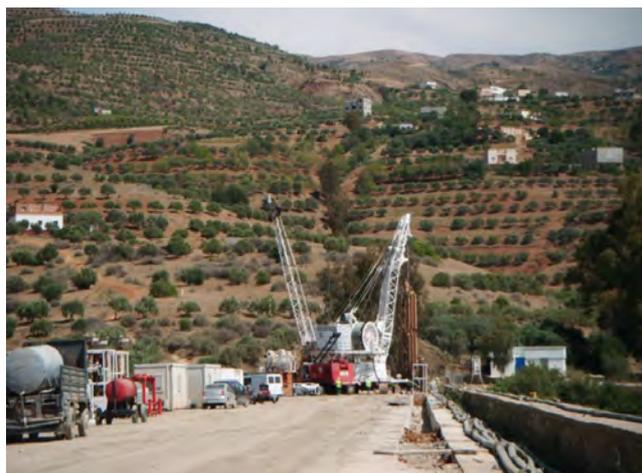
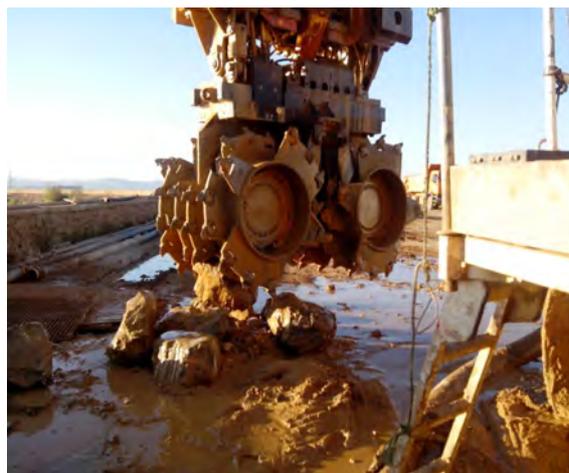
Los paneles primarios tenían una longitud de 7,40 m, y los secundarios (perorados entre dos primarios) eran de las dimensiones de la herramienta de perforación, 2,50 m

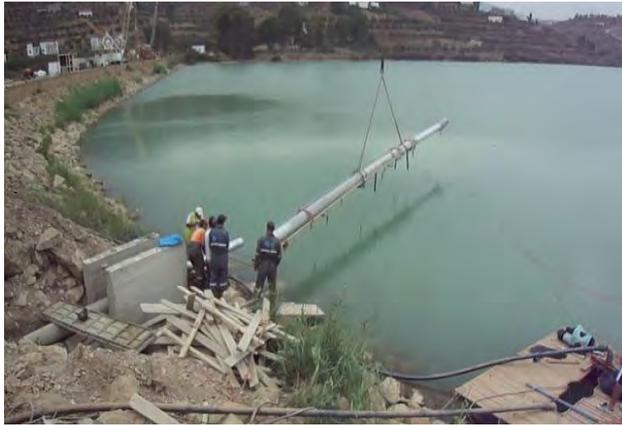
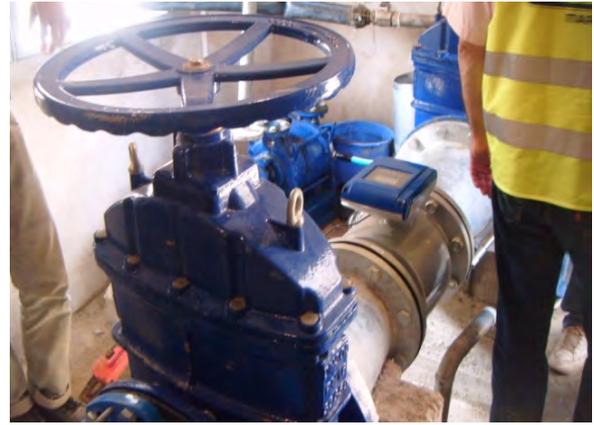
Con el fin de suministrar el mismo caudal a los regantes establecidos aguas abajo, una vez que se cortaran totalmente los caudales filtrados, se diseñó un sistema de sifón que toma agua del embalse y mediante una tubería la enviará a la zona establecida. Las obras han consistido en la construcción de una caseta de bombas para la ubicación de las bombas de vacío, instalación de las válvulas de control del sifón y del caudalímetro. En la casa de bombas está ubicado también un pequeño depósito que permite la distribución del agua a dos conducciones de 200 mm. El sifón toma el agua directamente desde el embalse y se conduce a la casa de bombas mediante una tubería de 300 mm que pasa a su salida a 200 mm. Esta tubería será la tubería de distribución aguas abajo.

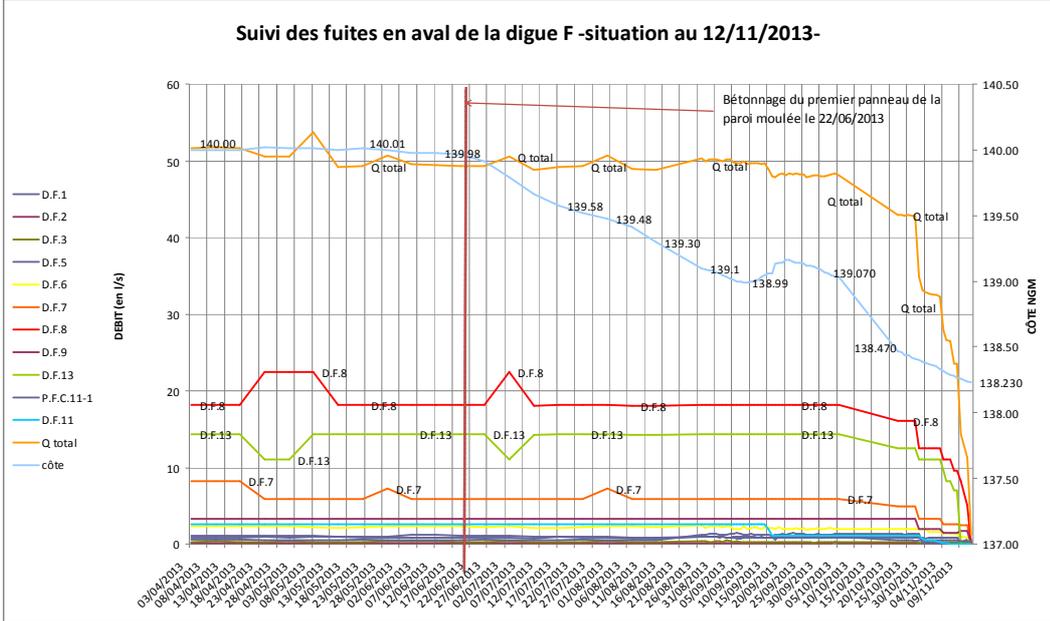
En la siguiente gráfica se aprecian los caudales iniciales y finales, así como el brusco descenso de los mismos coincidiendo con el “cierre” de la pantalla.

Las medidas de caudal tomadas de los 14 pozos existentes aguas abajo del Dique F, eran de 50 l/s al inicio de los trabajos y una vez finalizada la pantalla los pozos han quedado totalmente secos con un caudal de 0 l/s.

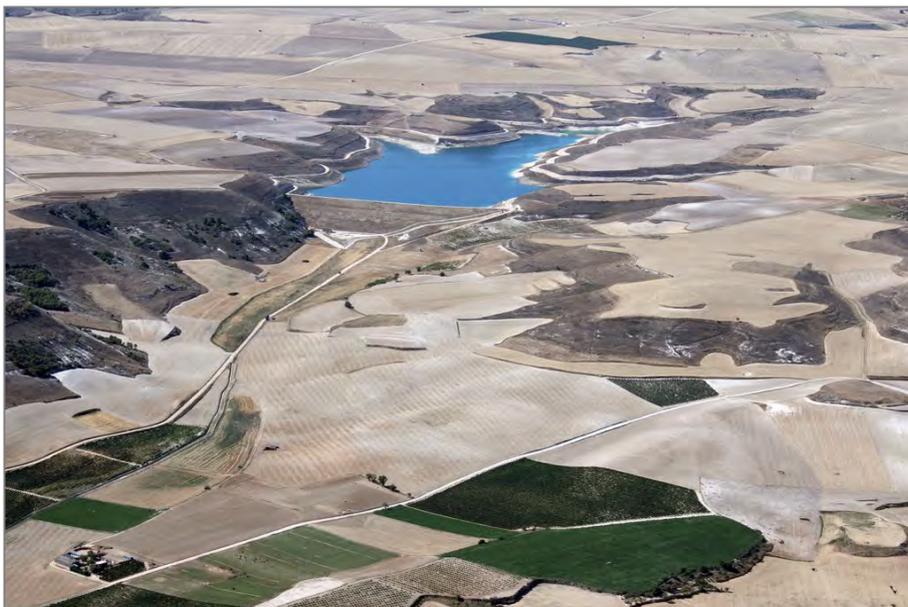
Figura 1. Vista aérea del embalse de Valdemudarra

El Embalse de Valdemudarra (figura 1) está ubicado en Peñafiel, en la provincia de Valladolid. Con una capacidad de casi 5 hm³, su función es almacenar agua para el regadío de aproximadamente 1.000 Has de terreno pertenecientes a los términos municipales de Peñafiel, Manzanillo y Langayo, entre otros.

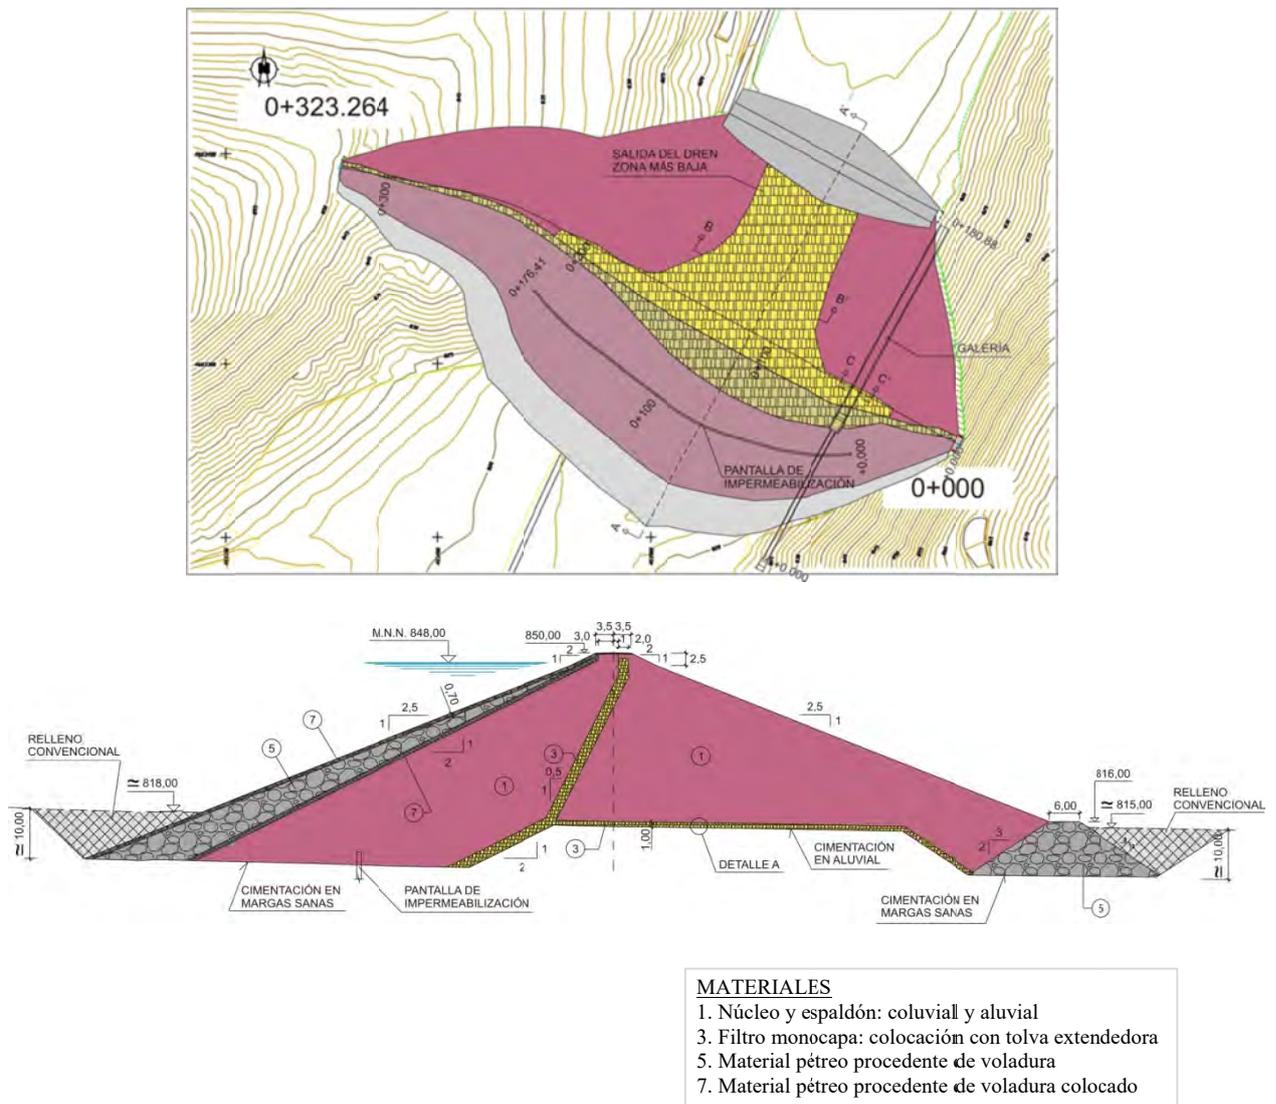
Figura 2. Planta y sección transversal de la presa de Valdemudarra

La presa de Valdemudarra es de materiales sueltos de sección homogénea, con taludes 2.5H:1V. Está provista de un dren chimenea, filtros y paramentos de protección para evitar la dispersión de materiales. Tiene una longitud de coronación de 323 m y una altura máxima de 42 m. La cota de coronación es la 850,00 (figura 2).

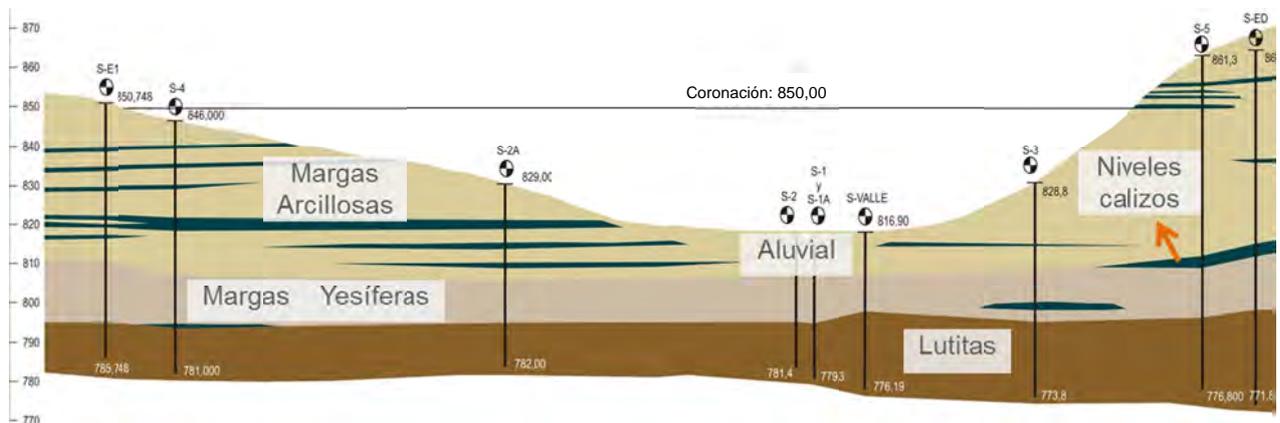
Figura 3. Perfil geotécnico en la cerrada

El terreno en la cerrada del embalse (figura 3) está formado por suelos aluviales, que se sitúan en la zona más profunda del valle, y margas arcillosas. Bajo estas capas principales se sitúa un estrato continuo de margas yesíferas, presente desde la cota 810 hasta la 795, aproximadamente. A partir de esta profundidad aparece el sustrato impermeable de lutitas. Son también frecuentes los niveles de caliza, intercalados de forma errática entre las margas.

En líneas generales el terreno es bastante resistente; los ensayos SPT efectuados generaron rechazo a partir de la cota en la que comienzan los cristales de yeso (810 aproximadamente); por otro lado, los ensayos de resistencia a compresión simple realizados alcanzaron valores de hasta 5 MPa en diferentes zonas de la cerrada.

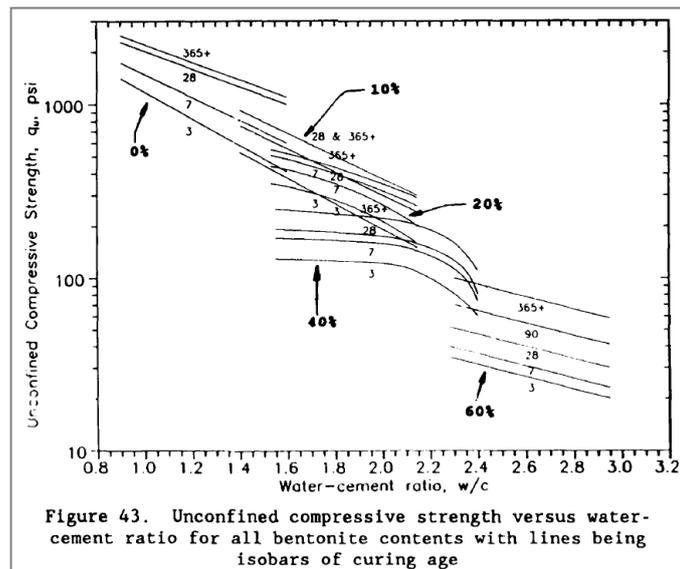
Figura 4. Resistencia a compresión simple de muestras de hormigón plástico con diferentes contenidos de bentonita, a diferentes edades – USACE (1991)

La figura 4, perteneciente al documento del USACE (US Army Corp of Engineers) titulado “Plastic concrete cutoff walls for earth dams”, muestra los resultados de un estudio de investigación sobre hormigón plástico, en el que se refleja como conforme aumenta el contenido de bentonita (en % en el gráfico), la resistencia a compresión simple continua creciendo de forma significativa después de 28 días.

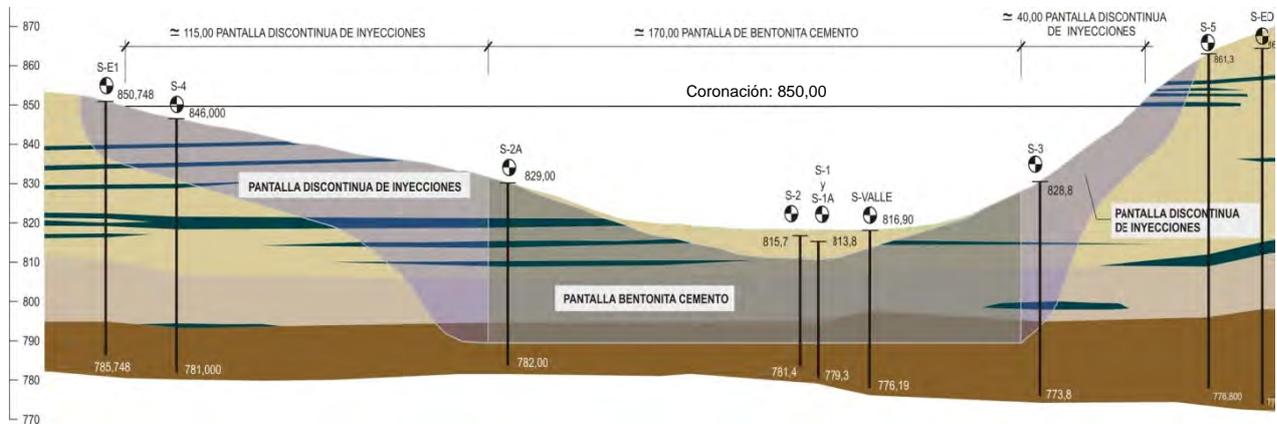
Figura 5. Pantalla de impermeabilización mixta

La figura 5 muestra las diferentes zonas de pantalla.

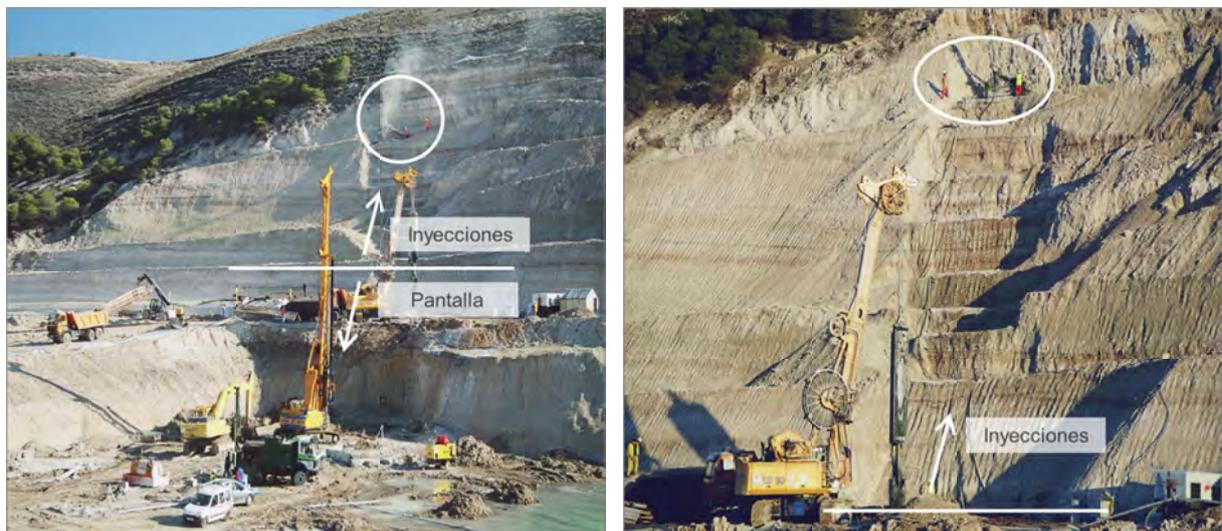
Figura 6. Ejecución de pantalla de impermeabilización: continua en el centro de la presa y discontinua en los estribos

- Longitud en planta ≈ 170 m.
- Espesor de pantalla: 0,80 m.
- Cota de pie de pantalla: 788 m (empotramiento en el sustrato de lutitas).
- Profundidad: \approx entre 20 y 35 m, según las zonas.
- Superficie de pantalla: ≈ 4.100 m².

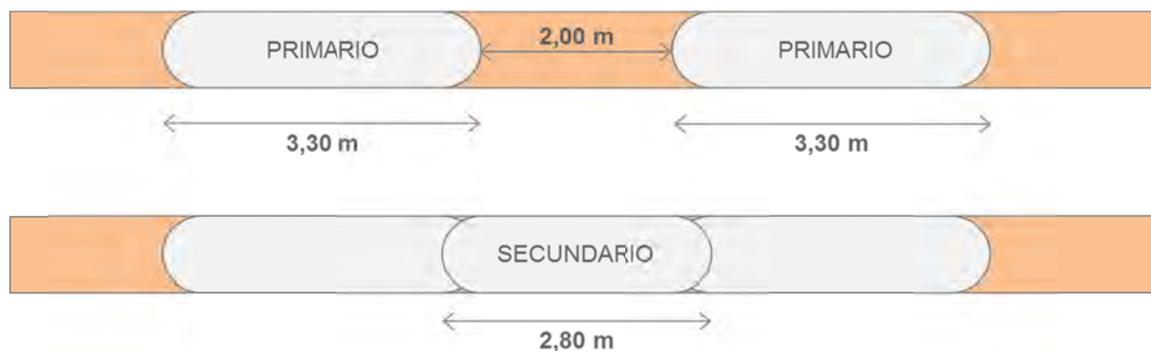
Figura 7. División de la pantalla en paneles primarios y secundarios

La pantalla se dividió en paneles primarios y secundarios. En primer lugar se ejecutaban los primarios, separados entre sí una longitud inferior a la dimensión del módulo secundario, de forma que al ejecutar este último se producía el solape entre paneles adyacentes y se garantizaba la continuidad de la cortina de impermeabilización. Los paneles primarios se diseñaron con una longitud de 3,30 m y los secundarios con la longitud de la cuchara de excavación: 2,80 m, resultando una longitud de solape entre paneles de 40 cm, tal y como muestra la figura 7.

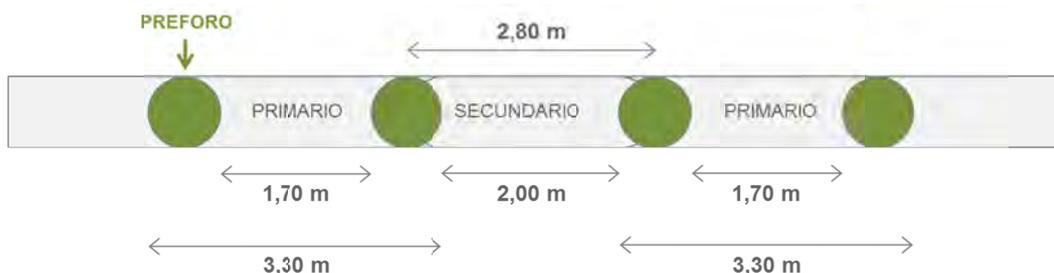
Figura 9. Distribución de preforos

En este caso particular los preforos se distanciaban entre sí una longitud entre caras igual a 1,70 y 2,00 m, en concordancia con la distribución de paneles, tal y como se muestra en la figura 9.
