Jornadas Técnicas SEMSIG-AETESS

14ª Sesión

Actuaciones Geotécnicas en Obras Hidráulicas

Madrid, 12 de marzo de 2014

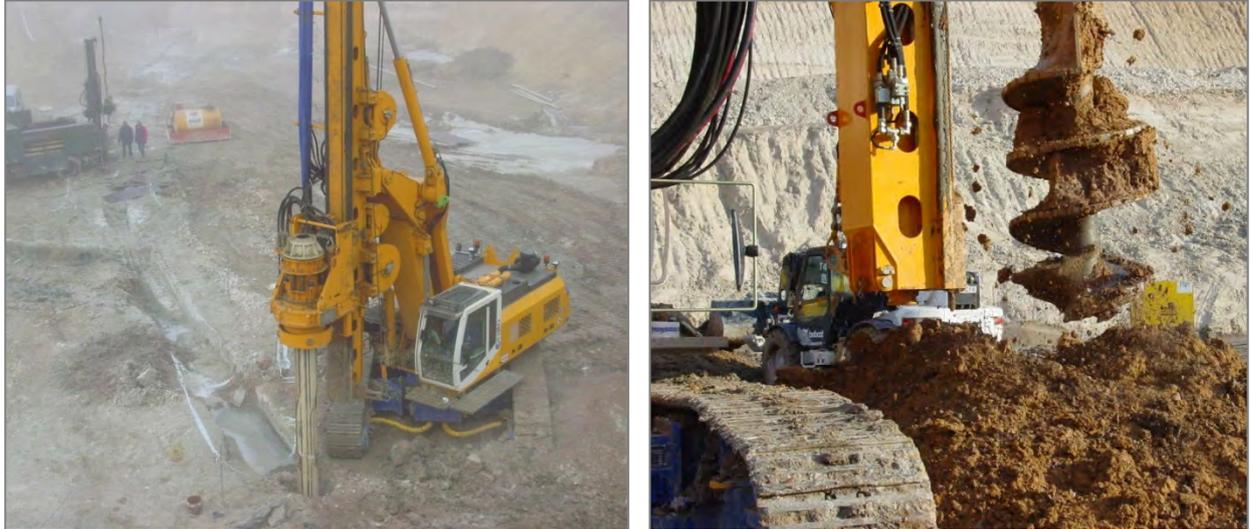
Figura 10. Ejecución de preforos

La perforación de preforos se llevó a cabo con un equipo Bauer BG-18 (figura 10), de 18 mT de par de rotación y 20 T de empuje. La estabilidad del terreno permitió la excavación en seco sin adición de lodos de perforación (figura 11).

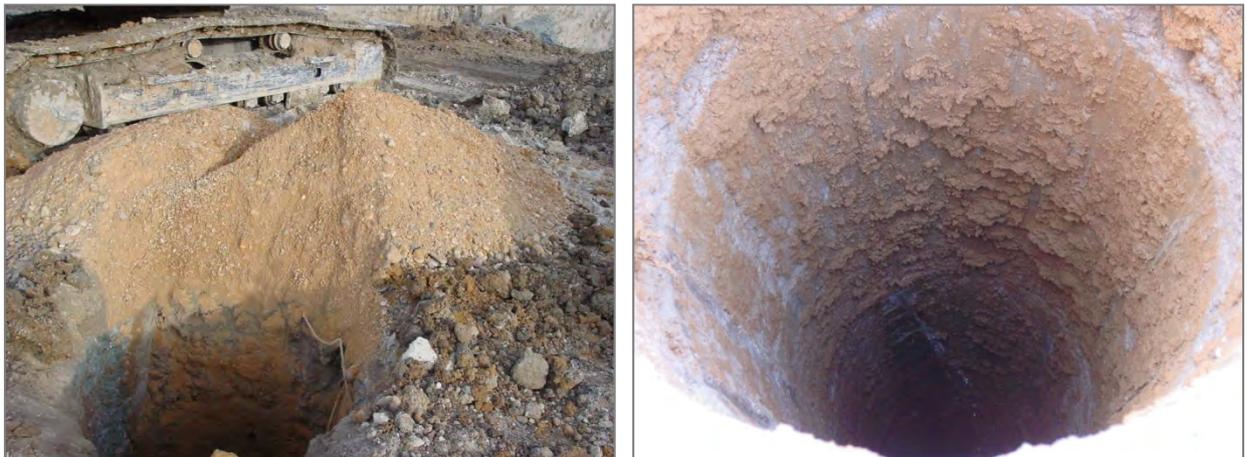
Figura 11. Preforo terminado

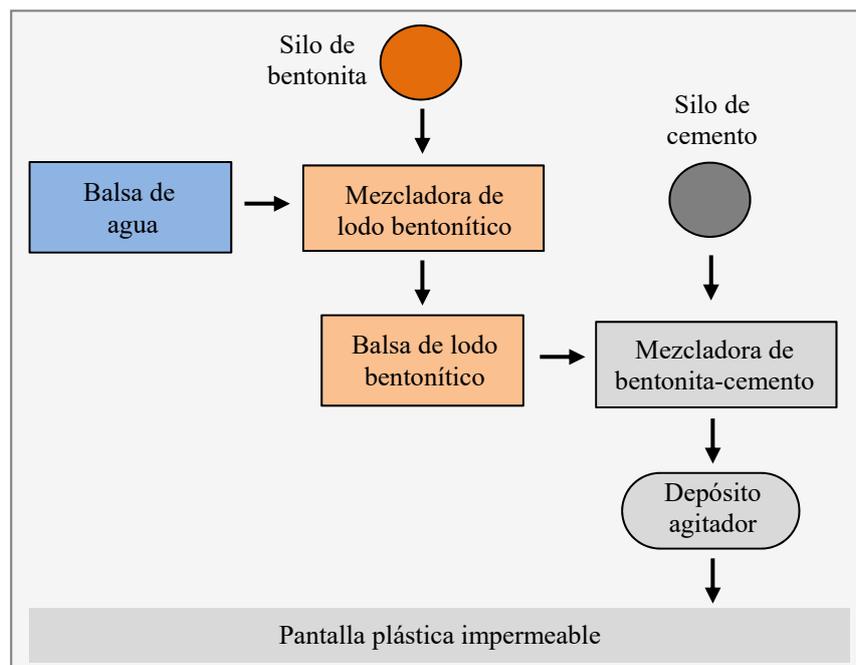
Figura 12. Equipamiento para la fabricación de la mezcla de bentonita-cemento

Para la fabricación de la mezcla de bentonita-cemento se contaba con una instalación (figuras 12 y 13) formada por:

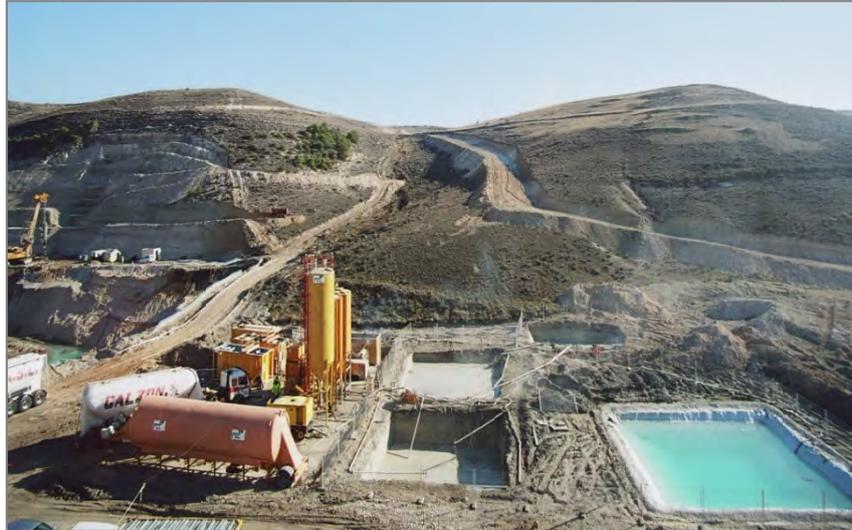
Figura 13. Vista general de la planta

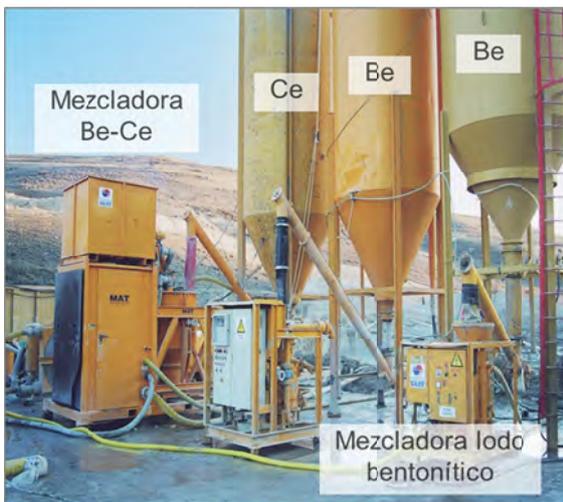
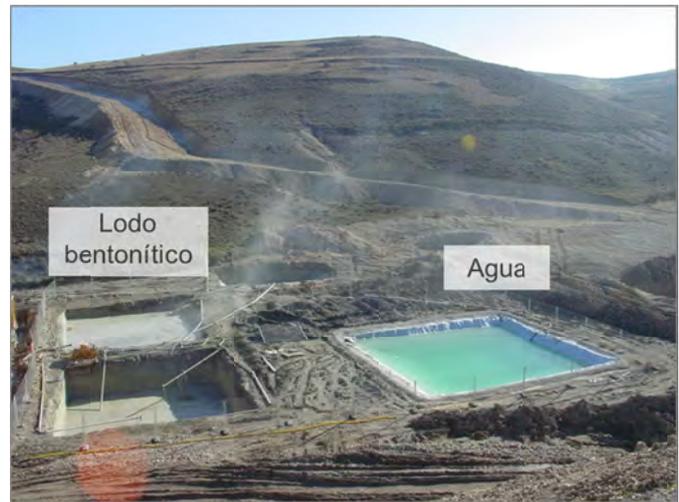
Figura 14. Silos, mezcladoras y balsas de almacenamiento

- Silos de almacenamiento de las materias primas: bentonita y cemento (figura 14).
- Mezcladora continua de lodo bentonítico, con una capacidad de producción de hasta 25 m³/hora, para la fabricación del lodo bentonítico de base de la mezcla de bentonita-cemento (figura 14).
- Mezcladora continua para la fabricación de la mezcla definitiva, formada por lodo bentonítico y cemento, con una capacidad de producción de hasta 25 m³/hora (figura 14).
- Depósito agitador para la mezcla de bentonita-cemento fabricada, con objeto de mantener la mezcla en movimiento antes de su impulsión hacia la pantalla (figura 15).
- Equipos de bombeo y conducciones, para la impulsión y trasiego de lodos y mezclas.

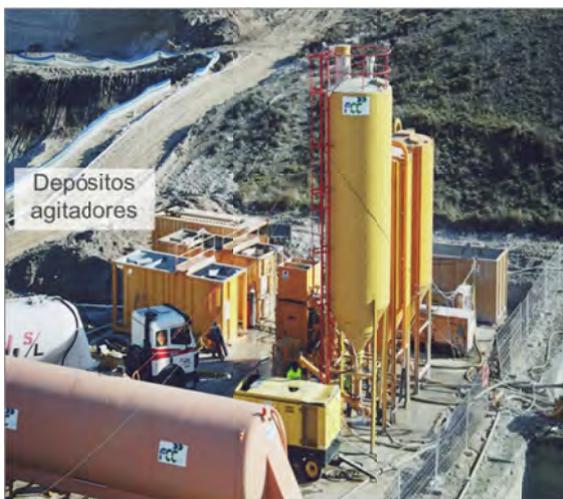
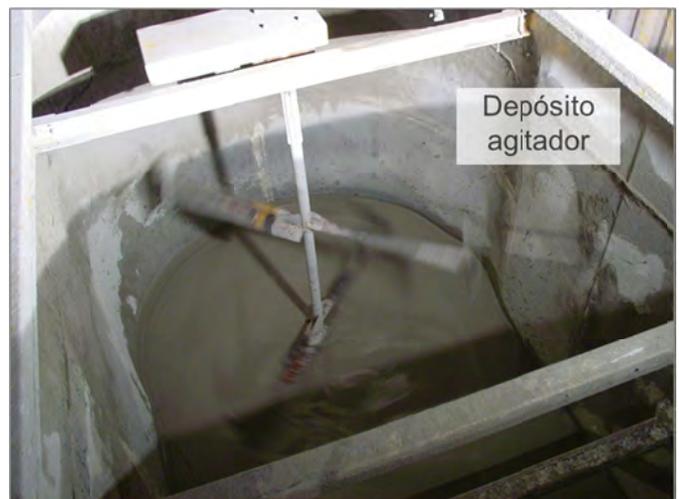
Figura 15. Depósitos agitadores de la mezcla de bentonita-cemento

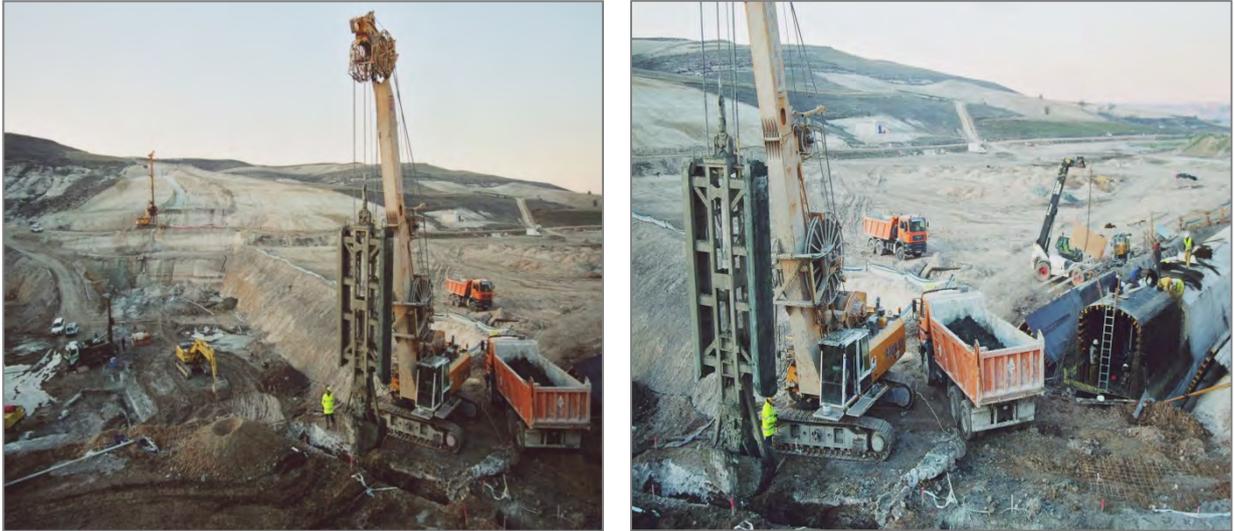
Figura 16. Equipo hidráulico Bauer GB-50

Una vez ejecutados los preforos y fabricada la mezcla, se procedía a realizar la excavación de la pantalla con cuchara bivalva, aportando de forma simultánea la mezcla definitiva de bentonita-cemento (método de adición directa). La excavación se llevaba a cabo entre los preforos previamente ejecutados, según el esquema de la figura 9, de forma que la cuchara trabajaba con el terreno aligerado en sus dos extremos. El equipo empleado fue hidráulico tipo Bauer GB-50 (figuras 16 y 17).

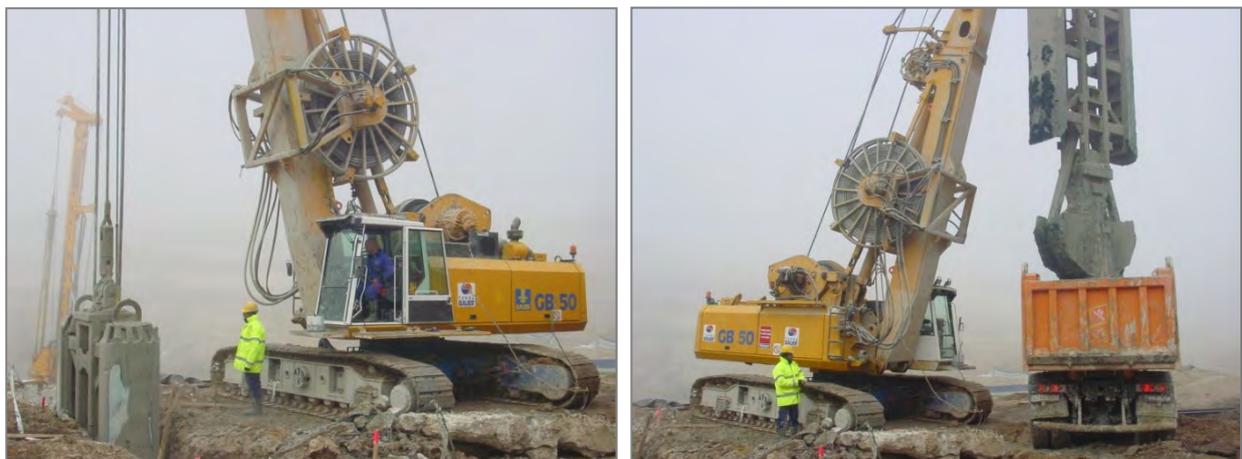
Figura 17. Excavación de la pantalla y relleno simultáneo con la mezcla de bentonita-cemento

Durante la excavación se aportaba la mezcla de bentonita-cemento, por lo que el volumen de terreno extraído era reemplazado inmediatamente por el material constituyente de la pantalla. Para evitar la caída libre de la mezcla en la zona de preforos, estos debían haber sido rellenados con material granular tras su excavación. De esta forma se obtenía una superficie continua de excavación para la cuchara.

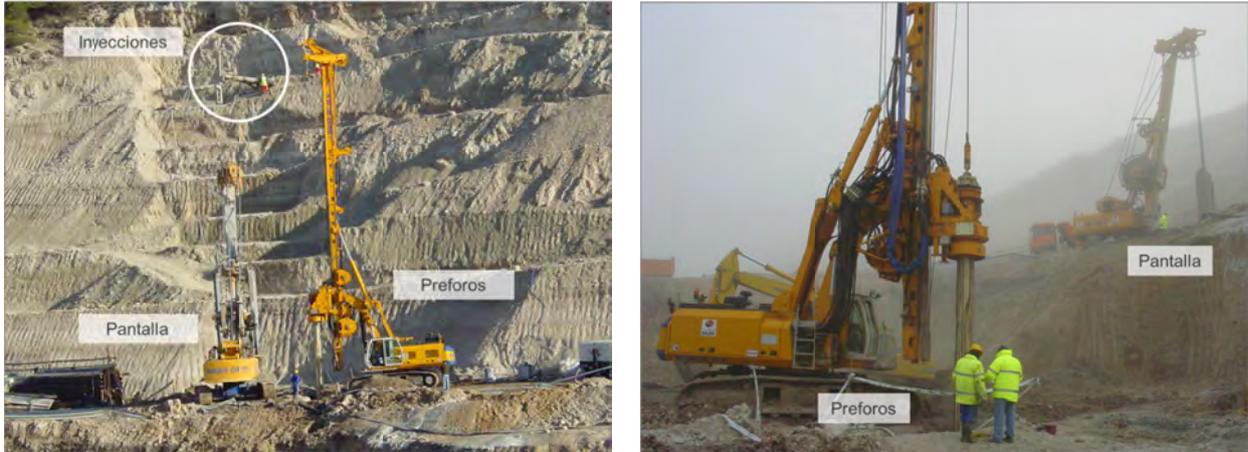
Figura 18. Vistas generales de la obra

La figura 18 muestra la ejecución simultánea de preforos y paneles con cuchara, en la pantalla central, e inyecciones en el estribo.

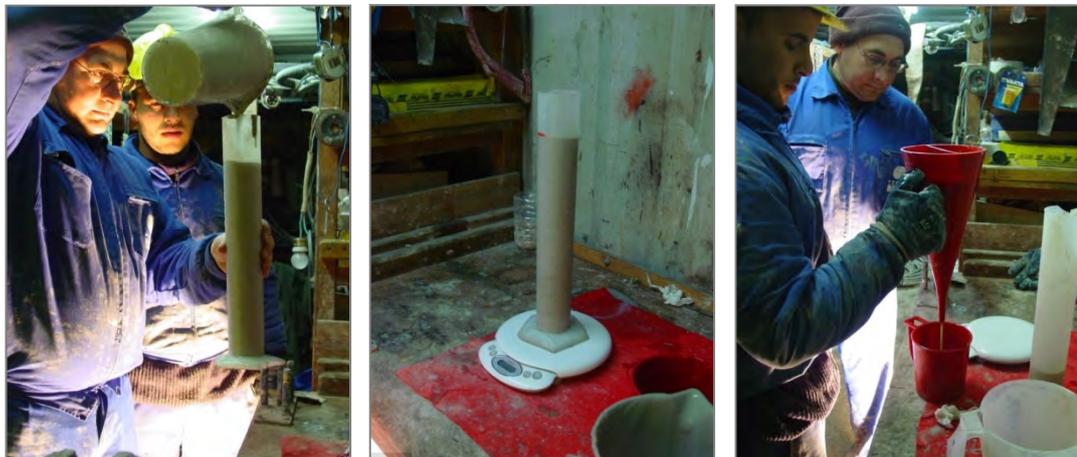
Figura 19. Control de densidad y viscosidad del lodo bentonítico

- Control de recepción de materias primas: bentonita y cemento.
- Control de calidad del agua.
- Control del lodo bentonítico, como elemento fundamental constituyente de la mezcla de bentonita-cemento (figura 19). Se realizaban medidas constantes de la densidad, viscosidad y pH del lodo, debiendo cumplir estos parámetros las especificaciones siguientes: densidad entre 1,032 y 1,038 T/m³; viscosidad > 36 s; pH entre 8 y 10. El lodo bentonítico es el elemento fundamental de la mezcla de bentonita-cemento. Una mezcla formada por un lodo con la densidad y viscosidad correctas, y la cantidad fijada de cemento, proporcionará un material estable y sin decantación, que desarrollará las propiedades objetivo de resistencia y permeabilidad.

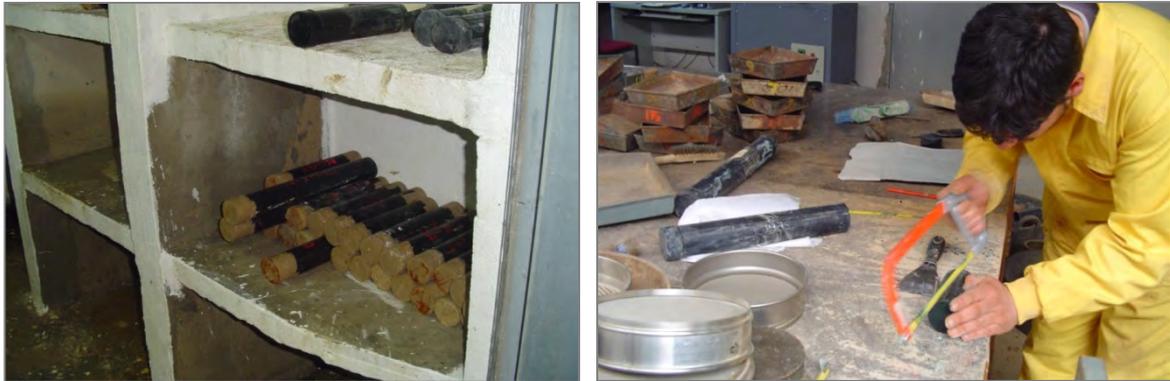
Figura 20. Almacenamiento y preparación de muestras de bentonita-cemento

- Control de la mezcla de bentonita-cemento recién fabricada: basado en la medición continua de la densidad, viscosidad y decantación de la mezcla, debiendo estos parámetros cumplir con los siguientes valores: densidad entre 1,195 y 1,215 T/m³; viscosidad > 42 s; decantación < 5%.
- Toma de probetas de mezcla recién fabricada para la realización de ensayos de resistencia a compresión simple y permeabilidad (figuras 20 y 21).

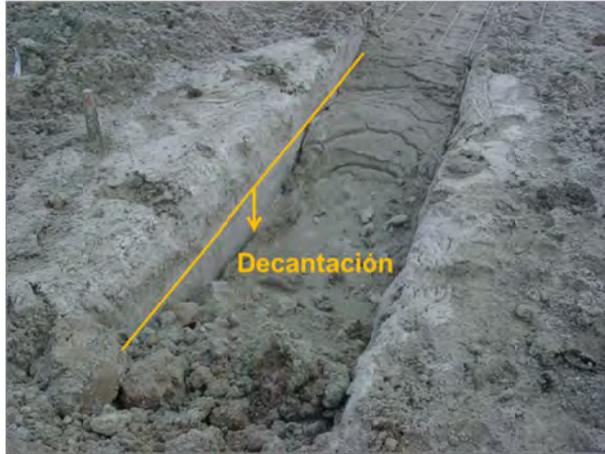
Figura 22. Medición de la decantación a las 24 horas

- Control topográfico de situación de preforos y paneles de pantalla.
- Control del material excavado y de la profundidad final de preforos y excavaciones con cuchara.
- Control de relleno de preforos con material granular.
- Control de relleno de paneles con mezcla de bentonita-cemento.
- Toma de probetas de mezcla en el panel para la realización de ensayos de resistencia a compresión simple y permeabilidad.
- Medición de la decantación del panel terminado, limitando la misma al 5% (figura 22).
- Control de la operación de saneo de la zona superior y del relleno final del panel.
- Ejecución de sondeos y toma de muestras para ensayos de contraste de resistencia a compresión simple y permeabilidad (figura 23).

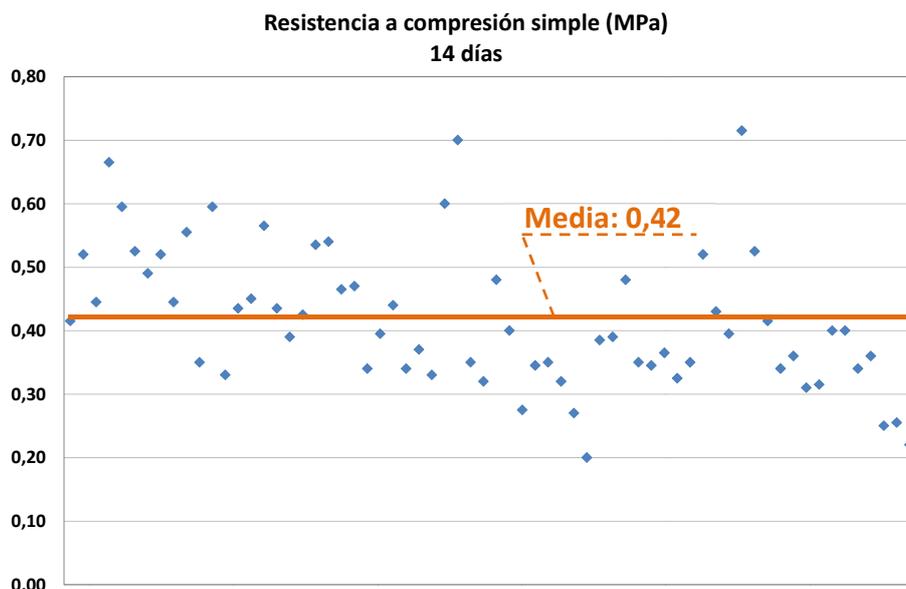
Figura 24. Resistencia a compresión simple a 14 días

Las figuras siguientes muestran los resultados obtenidos en los ensayos de resistencia a compresión simple, a 14 (figura 24), 28 (figura 25), 56 (figura 26) y 90 (figura 27) días.

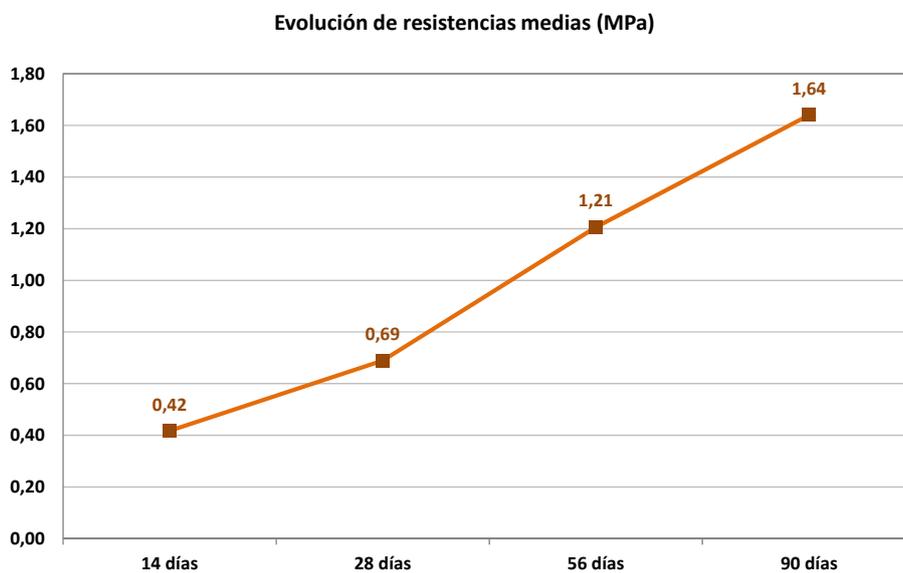
Figura 28. Resistencia a compresión simple de la mezcla de bentonita-cemento a diferentes edades

La evolución de resistencias medias con el tiempo confirma que la resistencia a 28 días no es sinónimo de comportamiento a largo plazo del material; como muestra la figura 28, la resistencia continua creciendo hasta los 90 días, como mínimo. En cualquier caso, la resistencia media a 28 días cumple con las especificaciones de proyecto y supera 0,40 MPa. Del mismo modo, los ensayos de permeabilidad efectuados devolvieron valores del coeficiente de permeabilidad inferiores a 10^{-6} cm/s, tal y como se exigía.

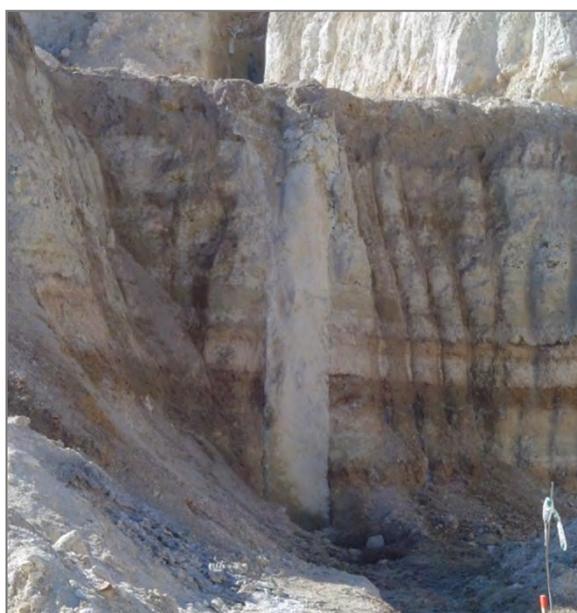
Figura 29. Aspecto de la pantalla plástica impermeable

La pantalla ejecutada en el cimiento de la Presa de Valdemudarra (figura 29) resuelve la problemática derivada de un exceso de permeabilidad del terreno en la cerrada. La pantalla se diseñó con una configuración mixta: continua en la zona central y discontinua en los laterales. Como material constituyente de la pantalla principal central se tomó una mezcla de bentonita-cemento; dicho material confirió a la pantalla las características de plasticidad e impermeabilidad necesarias.

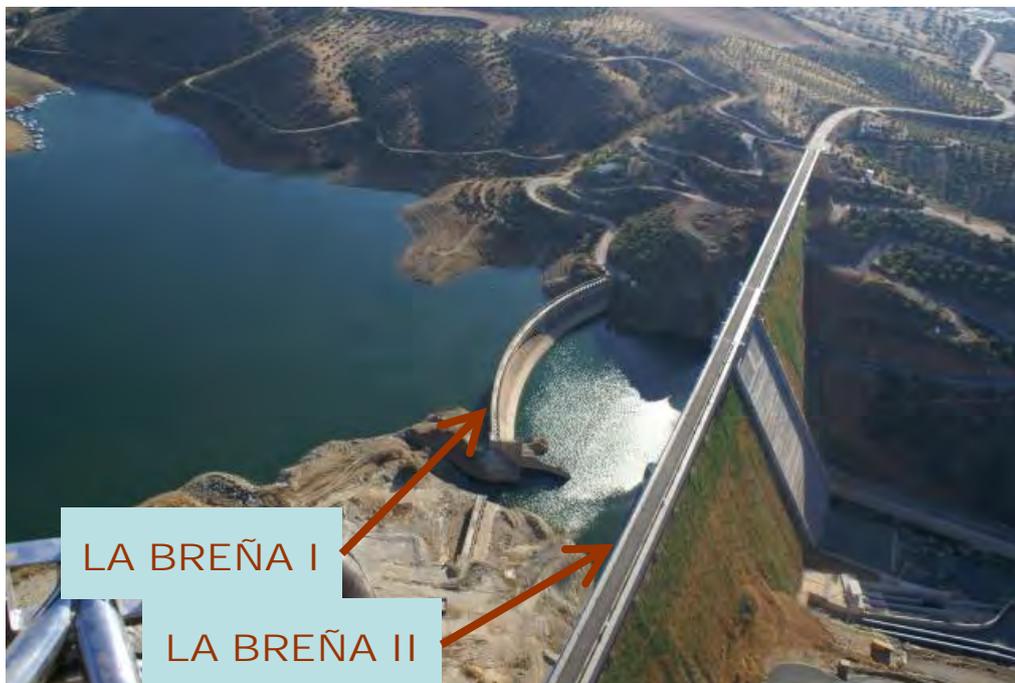
Figura 2. Vista de ambas presas: La Breña I y La Breña II

Antes de hablar de la presa La Breña II resulta obligado hacer una breve referencia a su predecesora: La Breña I, cuya construcción se llevó a cabo entre los años 1931 y 1935. Se trataba de una presa de gravedad, de mampostería ordinaria, con paramentos de bloques de hormigón prefabricados en obra, planta curva y que alcanzaba una altura sobre cimientos de 55 m y una longitud de coronación de 207 m. Desde su puesta en funcionamiento fueron muchas las ocasiones en las que la presa se vio forzada a verter por el aliviadero, ya que su capacidad de embalse resultaba insuficiente para almacenar las abundantes aportaciones de la cuenca del río Guadiato. En la actualidad se encuentra sumergida bajo las aguas del embalse, ya que la presa La Breña II se ubica 100 m aguas abajo. Una vista desde el aire de ambas presas se recoge en la Figura 2.

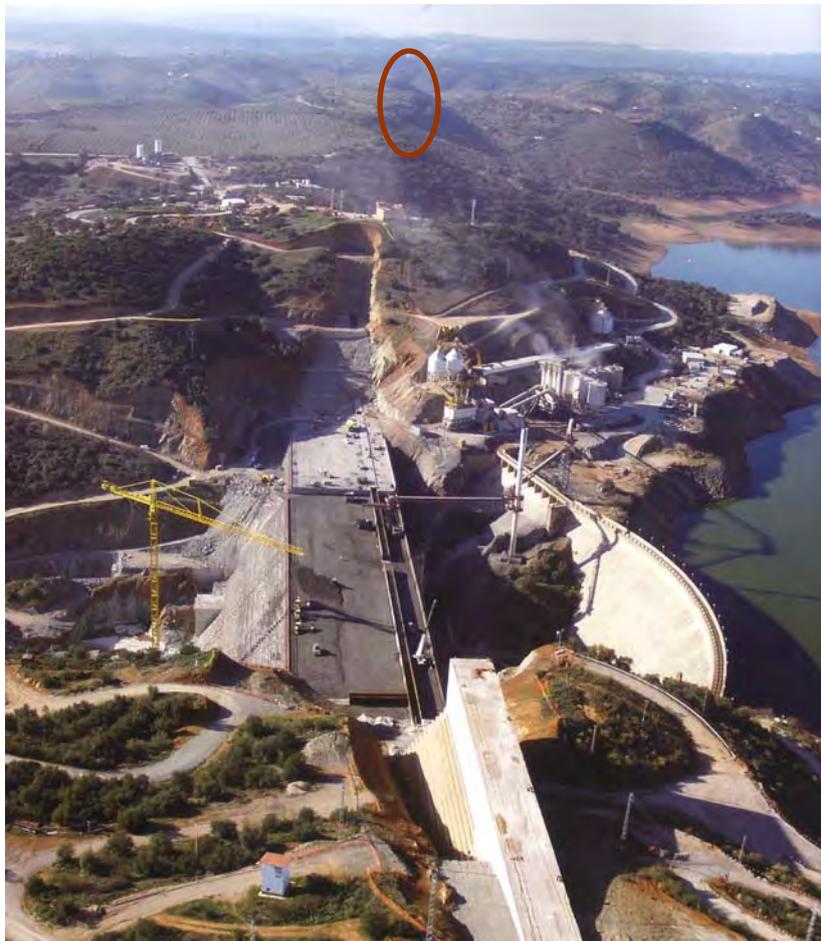
Figura 3. Imagen de la presa y la zona de las pantallas impermeables

Las pantallas plásticas impermeables de La Breña II no están situadas debajo de la presa, sino en la ladera de la margen derecha del vaso del embalse, a una distancia de 1 Km de la cerrada. En la Figura 3 se ven, tanto la zona de la cerrada en primer plano, como la ladera tratada con las pantallas de bentonita-cemento al fondo.

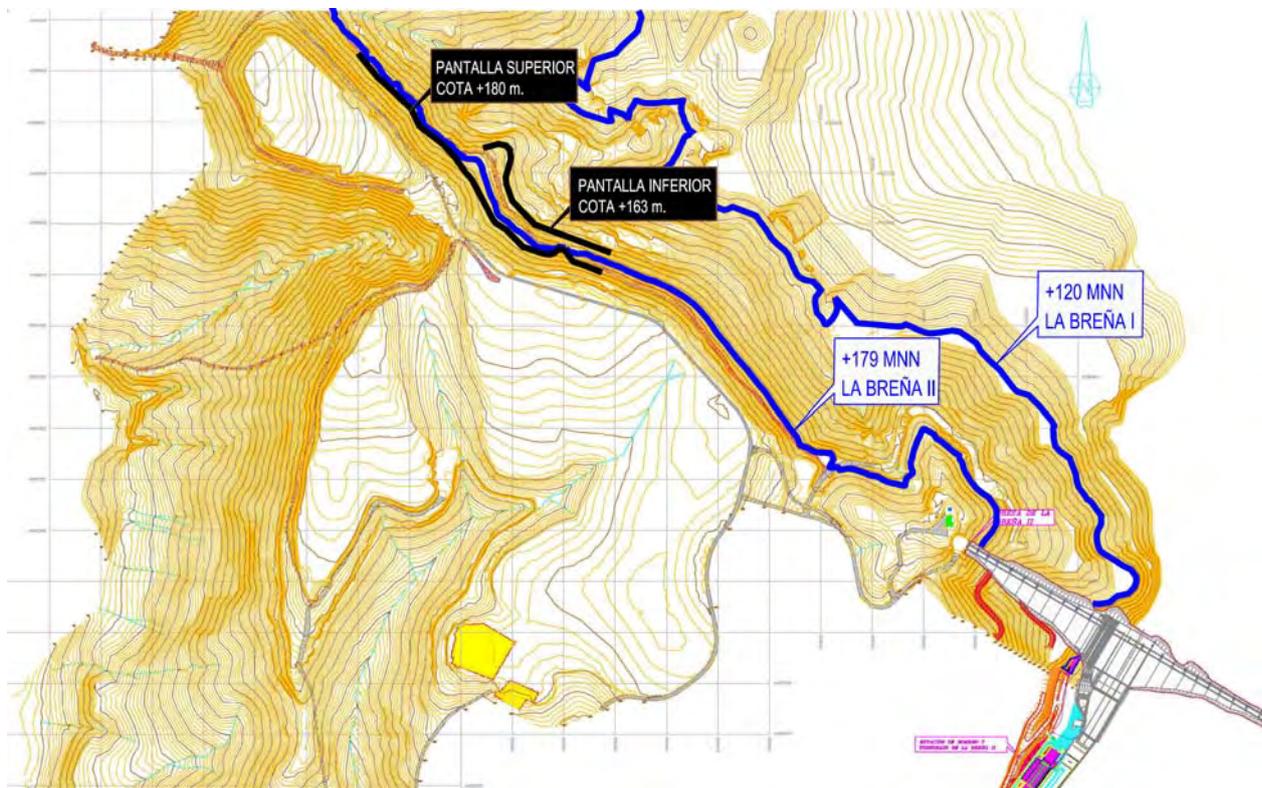
Figura 4. Plano de planta

El desarrollo total del paleocauce deltaico abarca en planta unos 1.300 metros, sin embargo, atendiendo a topografía, se determinó que las potenciales filtraciones se podrían producir inicialmente en la zona entre las cuencas del Guadiato y del Guadazueros. Por este motivo se planteó realizar una primera etapa de cierre de los estratos permeables mediante la ejecución dos pantallas plásticas impermeables de bentonita-cemento en dicha zona, que limitaran la posibilidad de filtraciones. La posición en planta de las pantallas se muestra en la Figura 4.

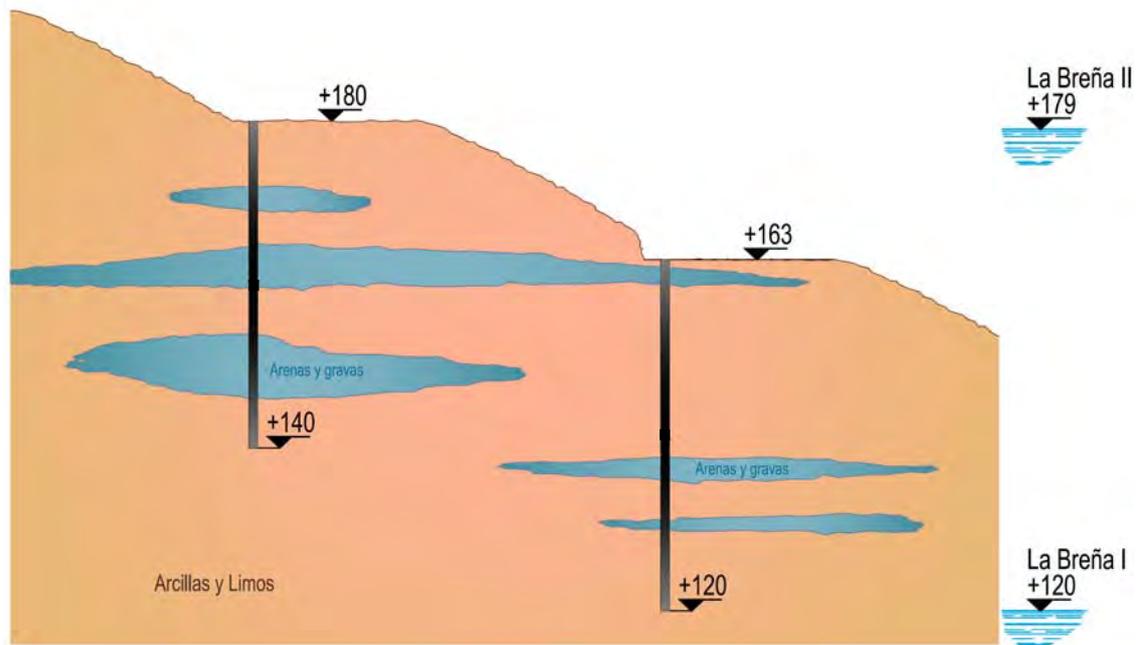
Figura 5. Sección transversal tipo de las pantallas de bentonita-cemento

Ambas se caracterizan por ser bastante profundas (40 y 43 m respectivamente) y fueron ejecutadas en arcillas y limos, con intercalaciones de niveles permeables de gravas y arenas. Se excavaron con cuchara de cables convencional. Los requisitos de diseño de la pantalla fueron: una resistencia a compresión simple de 0,3 MPa, una permeabilidad inferior a 10^{-8} m/s y un espesor de 0,80 m. Para ello se utilizó una dosificación, por cada 1.000 l de agua, de 230 Kg de cemento CEM III/B y 35 Kg de bentonita CV-15.

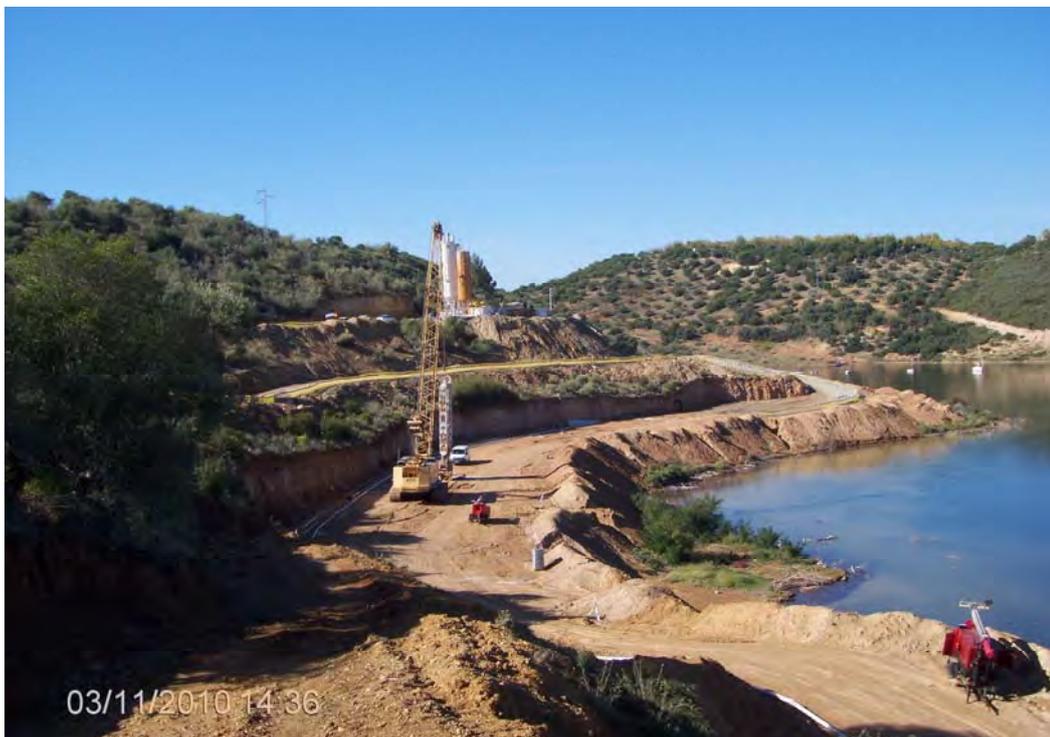
Figura 6. Fotografía de la primera fase de ejecución. Pantalla inferior

La primera fase de obra duró cinco meses y medio (de noviembre 2010 a abril 2011), en la que se trabajó primero en la plataforma inferior (de noviembre 2010 a diciembre 2010) y posteriormente en la plataforma superior (de diciembre de 2010 a abril 2011). La cota de agua en este otoño-invierno subió de la 155 a la 165 (ver fotografía de la Figura 6). El siguiente invierno se ejecutó la segunda fase de obra en dos meses de trabajo (de noviembre 2011 a enero 2012), en la que se completó la pantalla de la plataforma superior, con el agua ya a la cota 175. Comparando la fotografía de la Figura 7 con la de la Figura 6 se puede apreciar la diferencia de nivel de agua en un año. Los silos de cemento se pueden tomar como referencia ya que están situados en la misma posición.

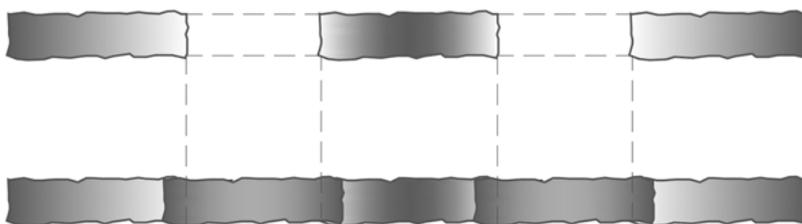
Figura 8. Planta de módulos primarios (arriba) y secundarios (abajo)

Lógicamente, cada una de las dos pantallas de bentonita-cemento referidas no son un elemento único, continuo, de cientos de metros de longitud y decenas de metros de profundidad, sino que están formadas por una sucesión de módulos independientes de unos pocos metros de longitud y, eso sí, continuas en la totalidad de la profundidad requerida. El procedimiento de ejecución habitual de estas pantallas es mediante módulos primarios (uno de cada dos) y módulos secundarios (los restantes). En la Figura 8 se muestra la referida modulación tipo, con una planta de únicamente los módulos primarios en la parte superior y la planta completa en la parte inferior, tras la ejecución de los módulos secundarios.

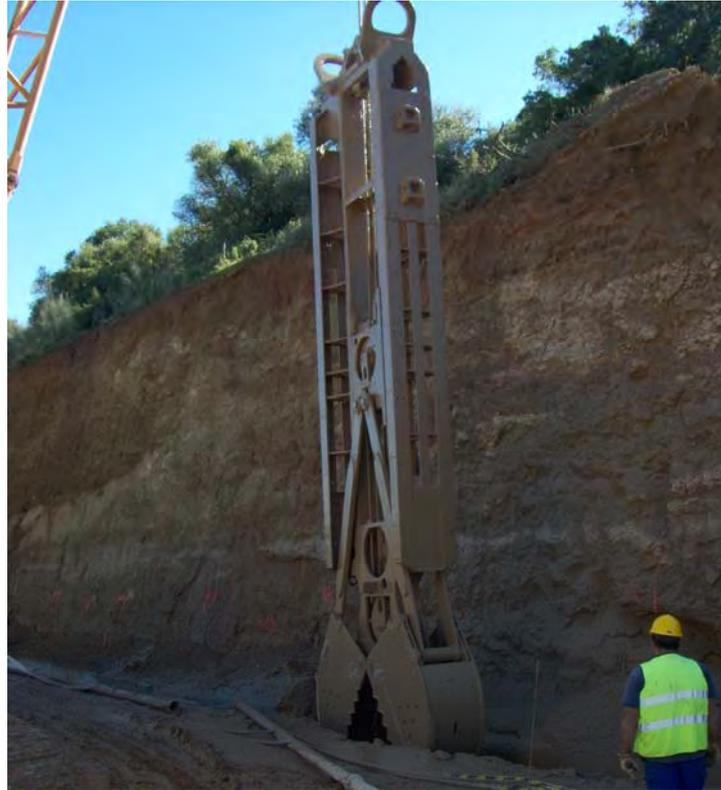
Figura 9. Cuchara de cables Stein K 810

En esta obra de La Breña II se utilizaron dos cucharas de cables Stein K 810 de 17,6 toneladas de peso cada una y 10 metros de altura, que ejecutaron módulos de pantalla de dimensiones: 4,00 m * 0,80 m y también de 3,60 m * 0,80 m. En la Figura 9 se reproduce una fotografía de una cuchara en el momento de iniciar una excavación. En esta fotografía, en el desmante que está detrás de la cuchara, también puede observarse el terreno arcilloso, con diversas intercalaciones, en el que se excavaron las pantallas. La huella o mordida de los módulos secundarios sobre los primarios en esta obra fue 0,40 m. Esta magnitud de la huella y las dimensiones de las cucharas implican que en la pantalla hay una junta cada 3,60 o cada 3,20 m.

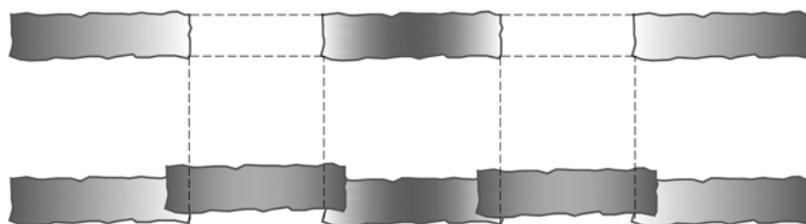
Figura 10. Planta esquemática de la patología de tecleo

El peso de estas cucharas (la fuerza de la gravedad) y la pericia del maquinista son los factores principales para conseguir que las pantallas se ejecuten verticales. Pero estrictamente verticales nunca se ejecutan, siempre hay desvíos. Una tolerancia razonable de excavación en suelos homogéneos y libres de obstáculos es el 1% de desviación con respecto a la vertical. Esta tolerancia no es fácil de alcanzar. Para ello debe aplicarse un nivel intenso de control de la ejecución. Con ésta tolerancia como referencia, dos módulos adyacentes desviados en sentidos opuestos se separarían 0,80 m a 40,00 m de profundidad. A este fenómeno se le denomina tecleo. Puede darse tanto en los módulos primarios como en los secundarios. En la Figura 10 se representa esquemáticamente.

Con las magnitudes expuestas se aprecia que el ancho de pantalla puede quedar prácticamente anulado en profundidad, aunque en superficie se mantenga en valores correctos y la pantalla esté ejecutada dentro de tolerancia. En todos los proyectos debe establecerse la tolerancia de verticalidad de excavación y ésta debe ser consecuente con el ancho y profundidad de pantalla elegidos y también con lo que puede ser alcanzado en obra en la práctica. Es un factor que influye en el producto final (la pantalla impermeable).

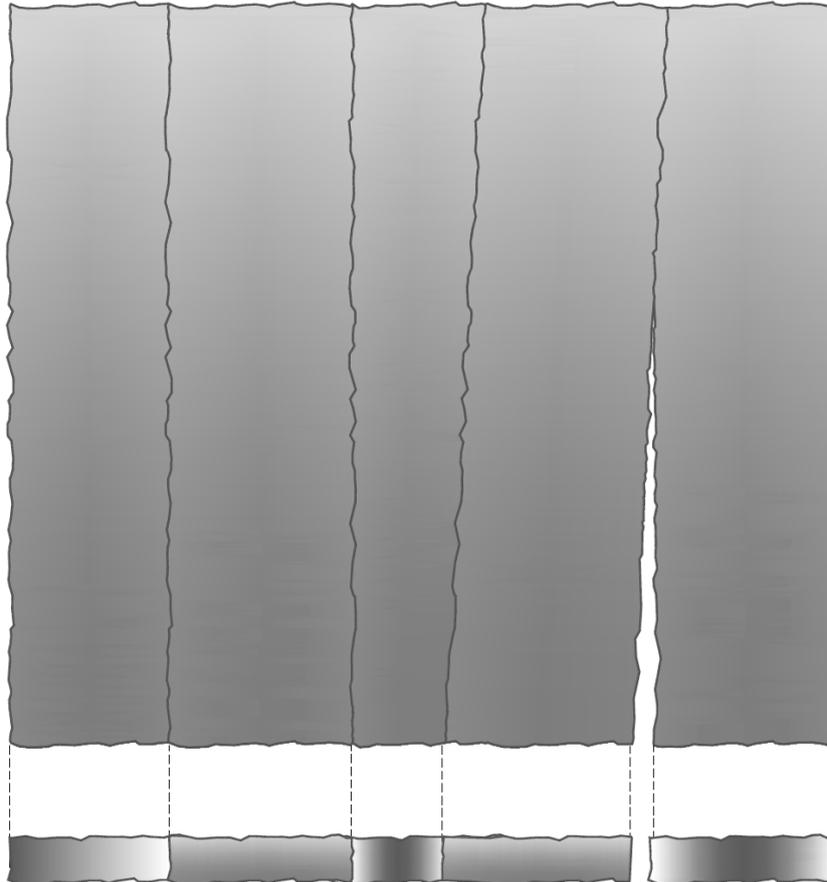
Figura 11. Alzado esquemático de la patología de invasión

Desgraciadamente el tecleo no es el único defecto que puede darse en las juntas de una pantalla de bentonita-cemento. Durante la excavación de un módulo secundario puede producirse también el desvío de la misma hacia uno de los módulos primarios adyacentes, fenómeno conocido como invasión. La bentonita-cemento es un material de limitada resistencia (por diseño) y de baja densidad (sensiblemente inferior al terreno circundante), por lo que la tendencia al desvío no es desdeñable. La misma tolerancia del 1% de desvío con respecto a la vertical sería razonable aplicar a este caso, teniendo en cuenta lo que es posible alcanzar en la práctica actual. En la Figura 11 se muestra esquemáticamente el fenómeno de la invasión.

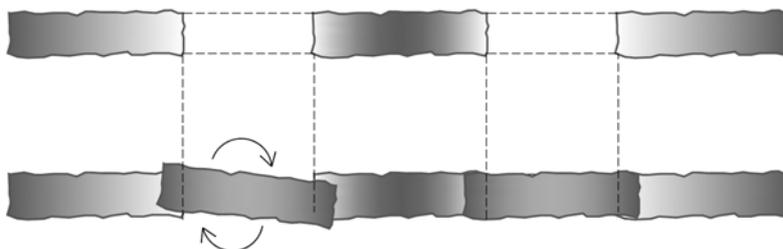
Figura 12. Planta esquemática de la patología de giro

Hay un tercer defecto posible y es que la excavación del módulo se vaya desarrollando en espiral con respecto a un eje vertical en su centro, de tal forma que la sección vaya paulatinamente girando sobre sí misma a medida que se profundiza. Este fenómeno se representa en la Figura 12 y puede darse tanto en módulos primarios como secundarios. En la práctica, las tendencias al tecleo, a la invasión y al giro de los módulos coexisten simultáneamente. Una ejecución profesional de las pantallas y un nivel intenso de control de la misma minimizan estos fenómenos, pero no los hacen desaparecer.

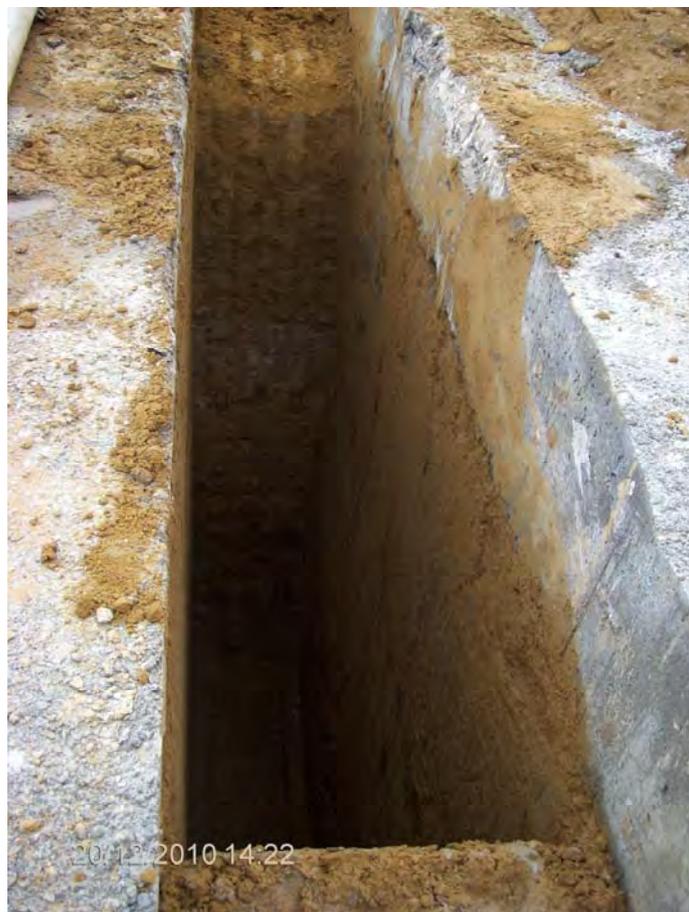
Figura 13. Detalle de los muretes guía y el inicio de la excavación

Además de la profundidad, el coeficiente de permeabilidad, la resistencia a compresión simple, y el módulo de deformación, los proyectos deben establecer la tolerancia de verticalidad de ejecución de las pantallas y el espesor de las mismas. También deben fijar también la huella teórica en superficie para que ésta se mantenga en valores razonables a lo largo de toda la profundidad de la pantalla. Es clave para determinar el mejor o peor comportamiento de la pantalla como paramento estanco. Para minimizar el riesgo de que se den patologías como las referidas es fundamental que en coronación todos y cada uno de los módulos de la pantalla estén en su sitio. Esto se consigue mediante la construcción de muretes guía que facilitan el guiado inicial de la excavación. Es un detalle que también debe estar prescrito en proyecto. Una fotografía de los muretes en la obra de La Breña II se recoge en la Figura 13.

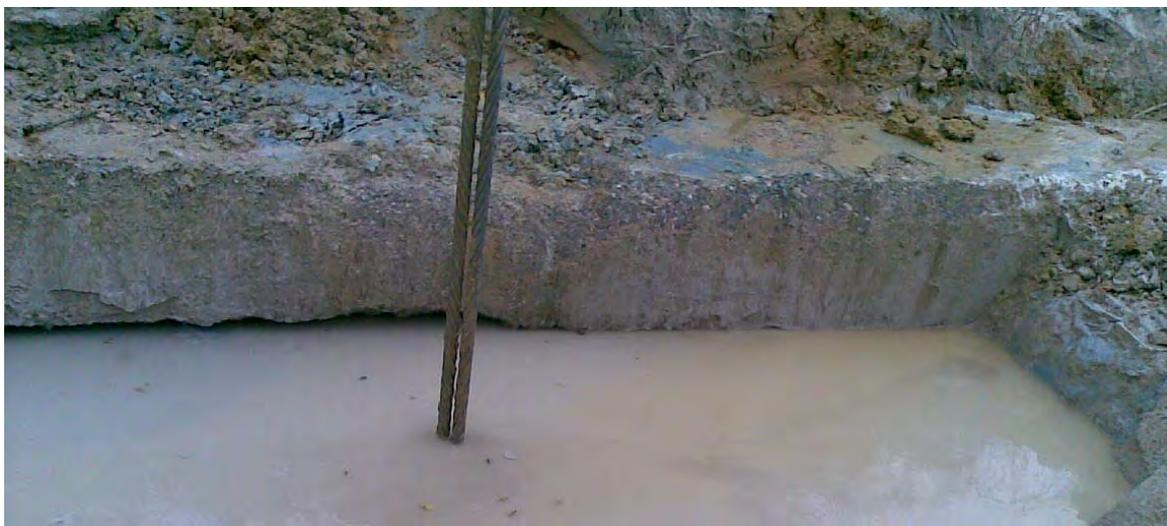
Figura 14. Detalle de la posición de los cables de la cuchara con respecto al murete guía

De forma similar, una observación minuciosa de los cables durante los movimientos de ascenso y descenso de la cuchara puede detectar síntomas de la patología de giro. En la Figura 14 se muestra un detalle de los mencionados cables, con uno de los muretes guía detrás. La posición de los cables es portadora de gran cantidad de información, pero hay que fijarse mucho en ellos para interpretarla.

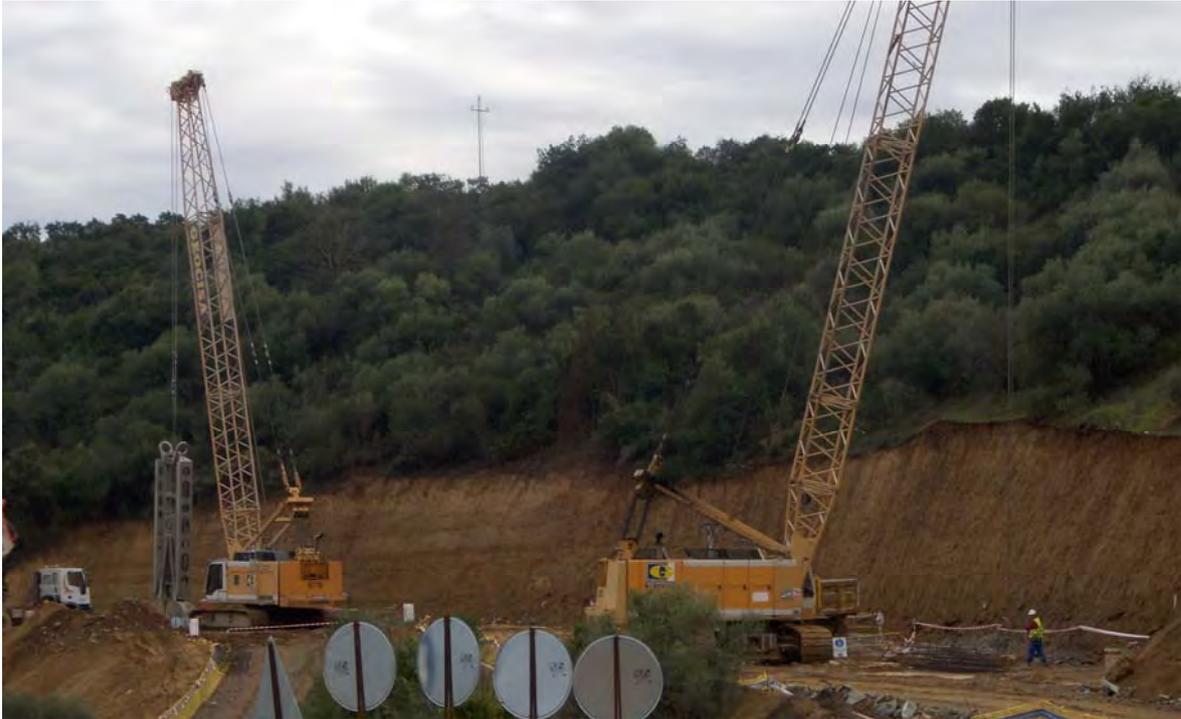
Figura 15. Fotografía de la ejecución de las pantallas de bentonita-cemento

Siempre es bueno contar con datos sobre los rendimientos reales de ejecución obtenidos en obra para poder planificar y proyectar otros trabajos similares. En La Breña II, durante la mayor parte del tiempo, se trabajó a doble turno (turnos de 10 horas), cinco días y medio a la semana (11 turnos a la semana). Se utilizaron dos equipos de excavación y una planta dimensionada para abastecerlos de mezcla durante las 24 horas. Ambas grúas fueron Liebherr, una de ellas HS 875 HD y la otra HS 873 HD. Son grúas potentes para manejar las pesadas (17,6 toneladas) cucharas Stein K 810 empleadas (ver Figura 15).

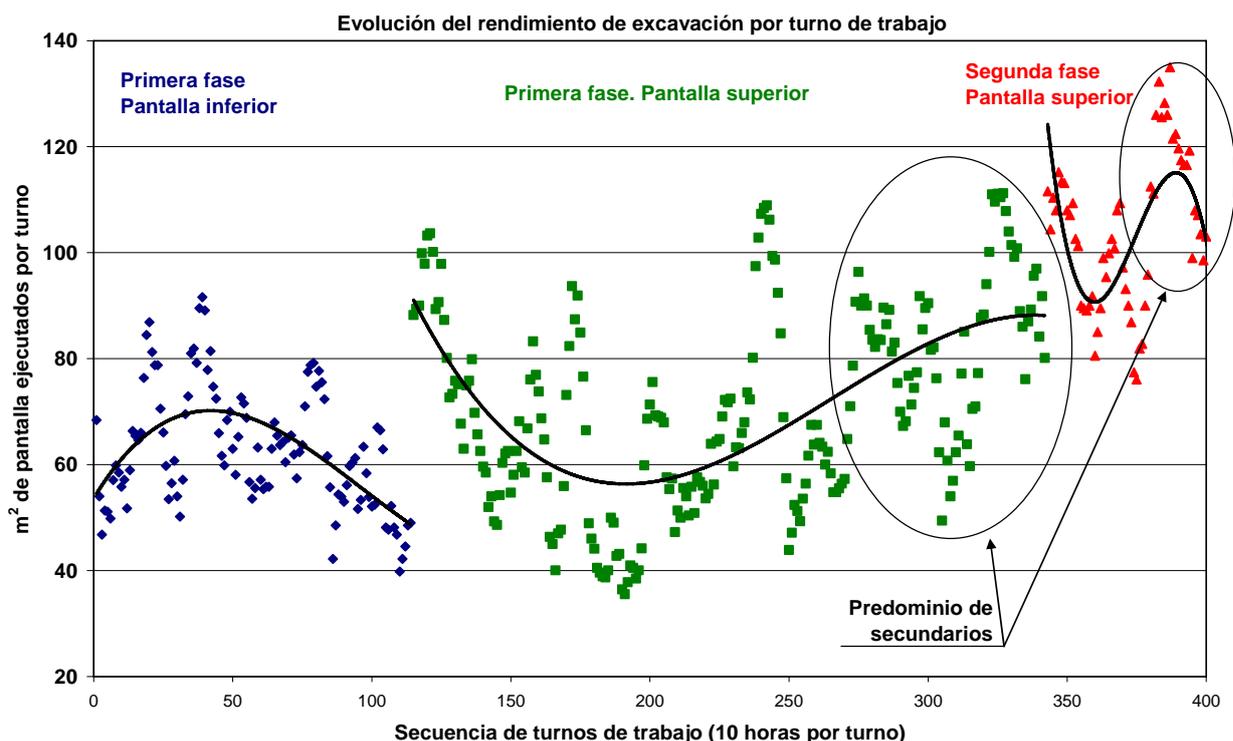
En el gráfico de la Figura 16 se resumen los rendimientos de las pantallas de bentonita-cemento de La Breña II. En él se distinguen por colores las distintas fases de obra y las pantallas ejecutadas:

Figura 16. Evolución del rendimiento de ejecución en La Breña II

La primera fase de la pantalla superior, ejecutada a continuación, se desarrolló con rendimientos algo mayores que los de la pantalla inferior (el terreno es algo más fácil de excavar). Se inició con valores por encima de $80 \text{ m}^2/\text{turno}$, para bajar hasta valores ligeramente inferiores a $60 \text{ m}^2/\text{turno}$ cuando se llevaba un tercio de la pantalla. A partir de aquí el rendimiento se incrementó hasta $90 \text{ m}^2/\text{turno}$ en el tramo final de esta fase. Parte de este mejor rendimiento final se explica por el predominio de módulos secundarios, que se excavan más fácilmente que los primarios.

Los rendimientos de la pantalla superior en la segunda fase fueron claramente superiores a los de la primera fase. En esta zona hacia el norte de la pantalla superior el terreno era mejor para ser excavado (suelos y no transiciones a roca) y esto repercutió enormemente en el rendimiento. Se obtuvieron valores entre 90 y $120 \text{ m}^2/\text{turno}$.

En todos los casos se ejecutó siempre menos de un módulo de pantalla por turno de trabajo (los módulos tenían del orden de 150 m² de superficie, dependiendo de la profundidad). Lógicamente el rendimiento cuando se estaba excavando por debajo de 30 m de profundidad fue muy inferior al de profundidades pequeñas.

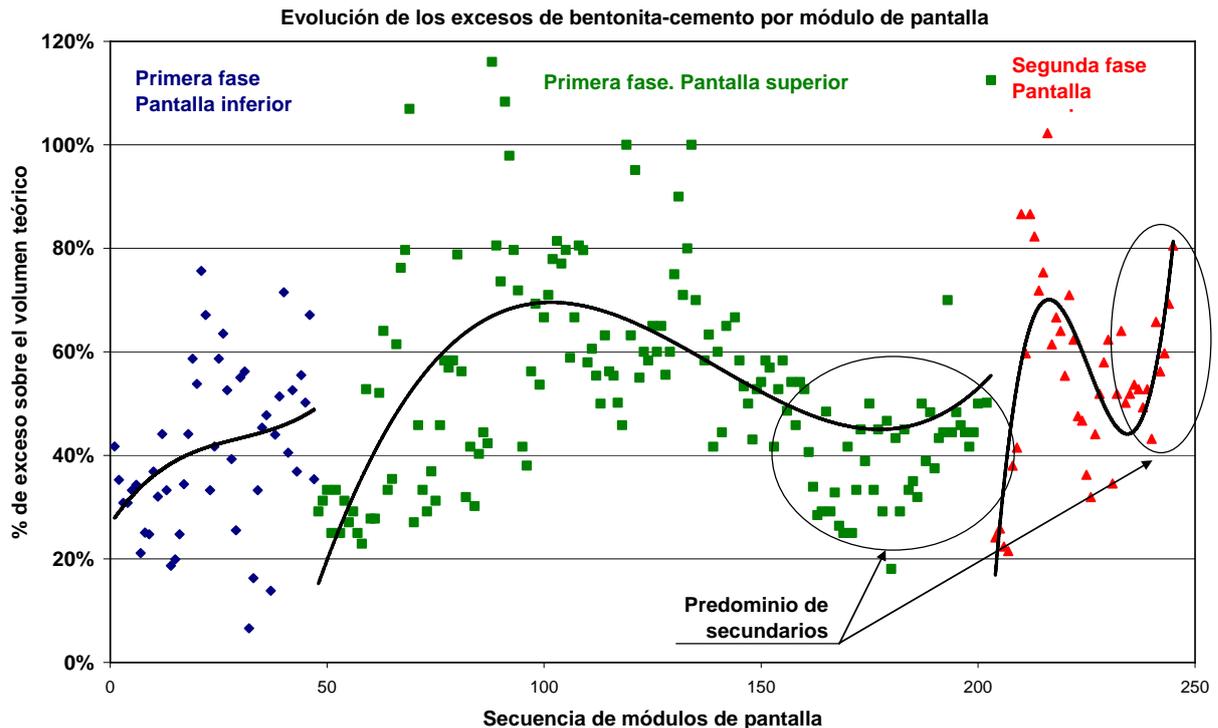
Otro dato que resulta interesante recopilar de la ejecución de las obras es el de los excesos de bentonita-cemento utilizados con respecto a la medición teórica de la pantalla (largo * ancho * alto). En el gráfico de la Figura 17 se resumen los excesos totales de las pantallas de bentonita-cemento de La Breña II.

El gráfico tiene el mismo código de colores que el de la Figura 16, representando las distintas fases de obra y las pantallas ejecutadas. Además de la nube de puntos de cada exceso individual por módulo, se ha dibujado la línea de tendencia que marcan los datos, también con una fórmula polinomial de orden 3. La dispersión de los datos individuales con respecto a la media es del orden de $\pm 20\%$. Los módulos se han colocado de forma secuencial en el tiempo, tal como fueron ejecutadas las pantallas.

Figura 17. Evolución de los excesos de bentonita-cemento en La Breña II

La pantalla inferior se inició con un exceso del orden del 30%, que se incrementó hasta cerca del 50% al final de la misma.
