Jornadas Técnicas SEMSIG-AETESS

14ª Sesión

Actuaciones Geotécnicas en Obras Hidráulicas

Madrid, 12 de marzo de 2014

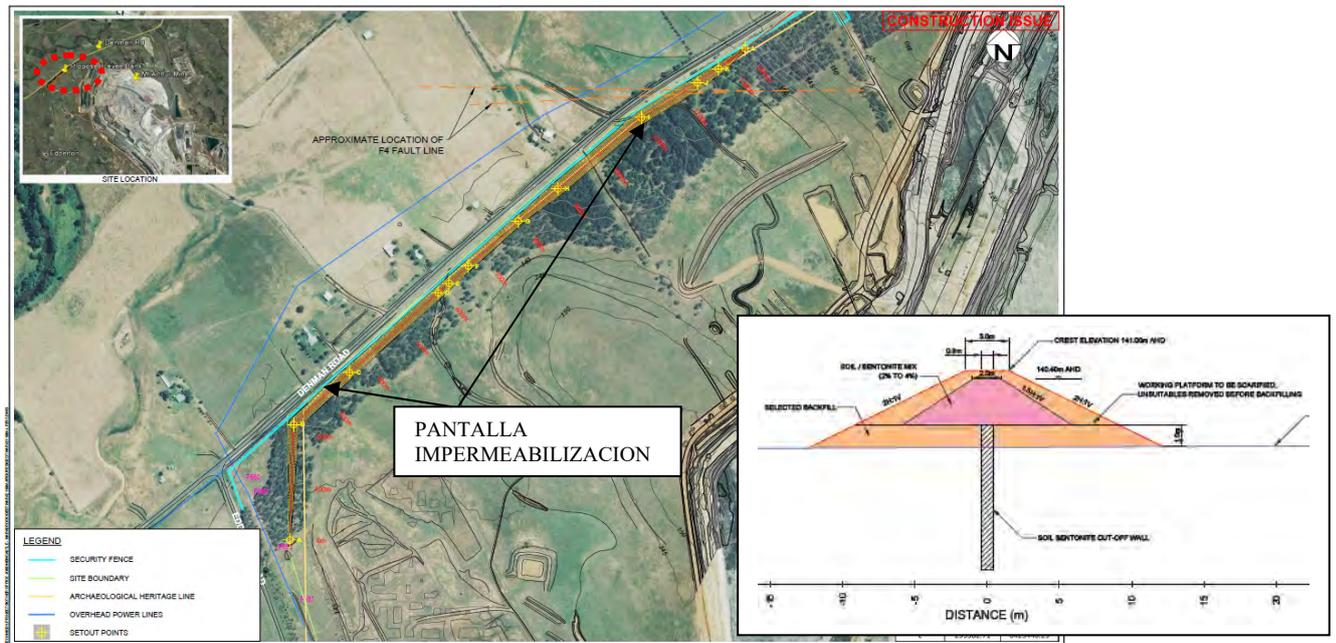
Figura n°1. Plano situación zanja de impermeabilización y sección tipo solución.

En la figura nº1, se muestra la posición de la pantalla y la sección tipo de la actuación.

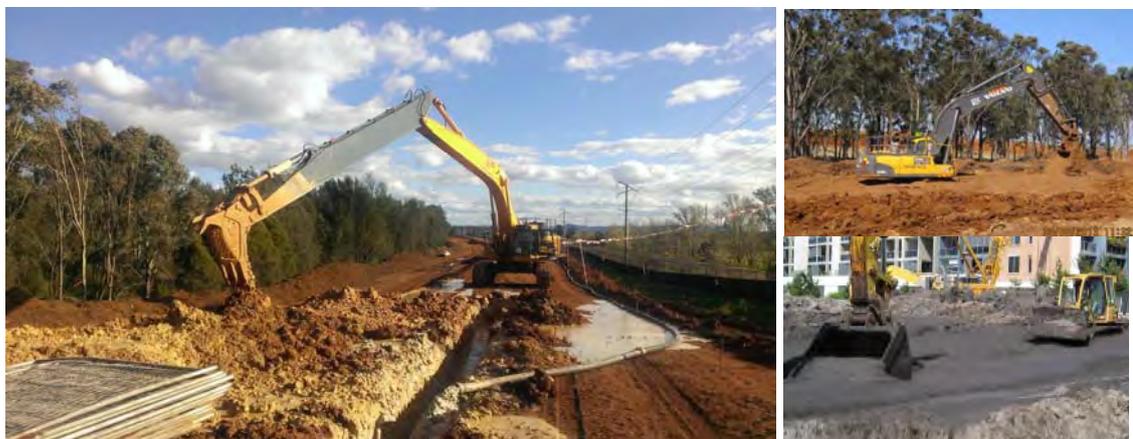
La tipología que se expone, corresponde al nivel más básico de este tipo de soluciones, que consiste en la excavación de una zanja profunda con ayuda de un lodo bentonítico para su contención y estabilización, y posterior relleno de una mezcla dosificada adecuadamente de terreno excavado, bentonita seca y lechada de bentonita. Todo ello, realizado con equipos convencionales de movimiento de tierras como los que se muestran en la figura n° 2.

Figura n° 2. Retroexcavadora con brazo prolongador para la excavación de la zanja, y mezclado y relleno con retroexcavadora y bulldozer.

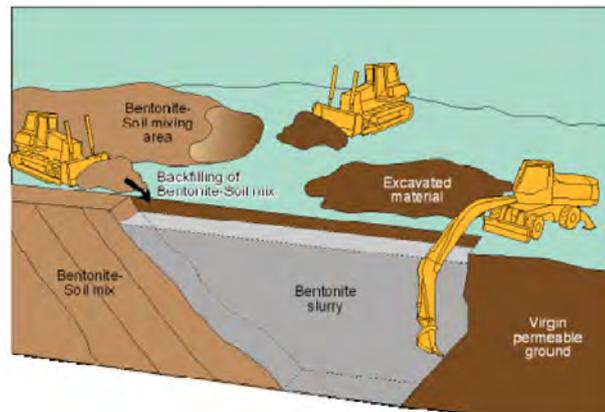
En la figura nº3 se muestra el procedimiento de excavación y relleno de estas zanjas de impermeabilización, que se realiza de manera simultánea para minimizar la longitud de zanja abierta.

Figura nº3. Procedimiento de ejecución zanja de impermeabilización.

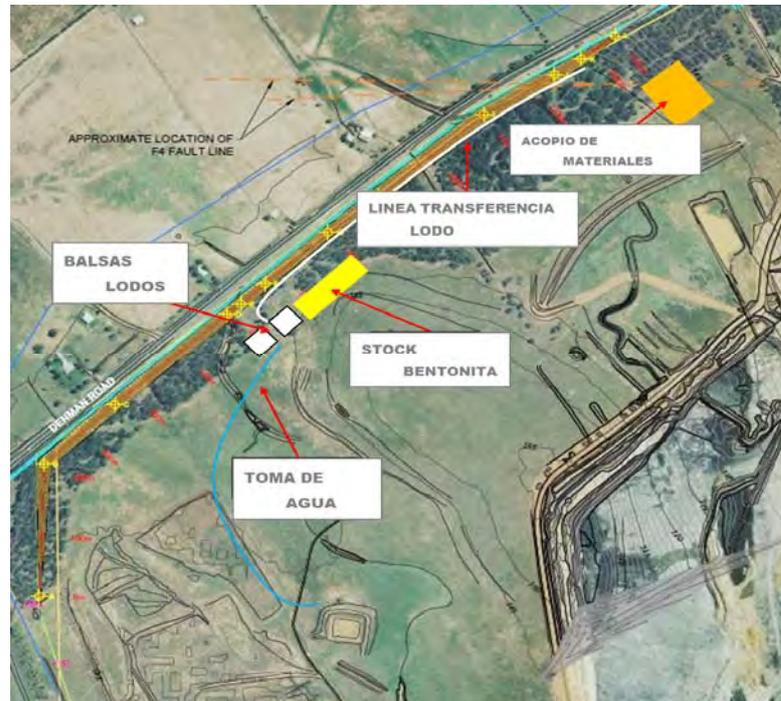
En la figura nº4, se muestra la ubicación de todas las instalaciones y líneas de abastecimiento.

Figura nº4. Situación de las instalaciones y puntos logísticos.

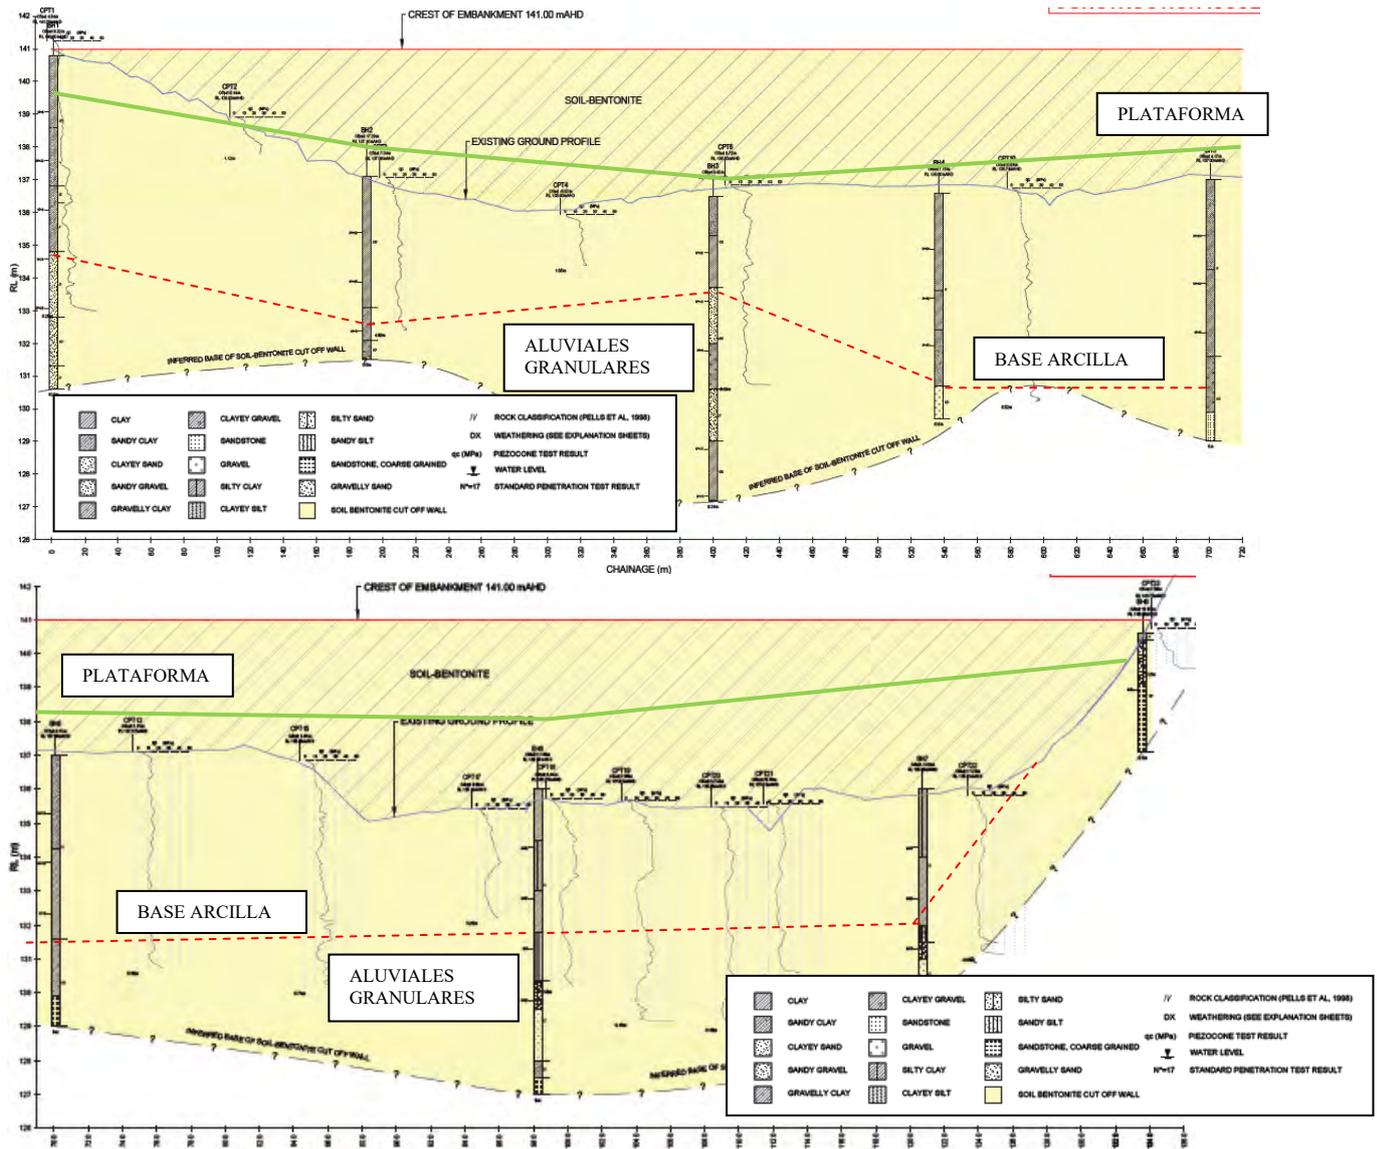
Por debajo, se sitúan los depósitos granulares aluviales, constituidos por lentejones de arenas arcillosas, arenas y gravas, gravas arcillosas, alcanzando el sustrato rocoso a profundidades variables tal y como se muestra en la figura nº 5.

Figura n° 5. Perfil litológico a lo largo de la zanja de impermeabilización.

Para el reconocimiento del terreno a excavar a lo largo de los 1340 ml de zanja se disponía de una campaña de reconocimientos mediante sondeos mecánicos y penetrómetros estáticos donde se identificó en la parte superior un nivel de arcillas y arcillas arenosas (CL) de consistencia firme con un espesor medio de unos 5 a 6 m.

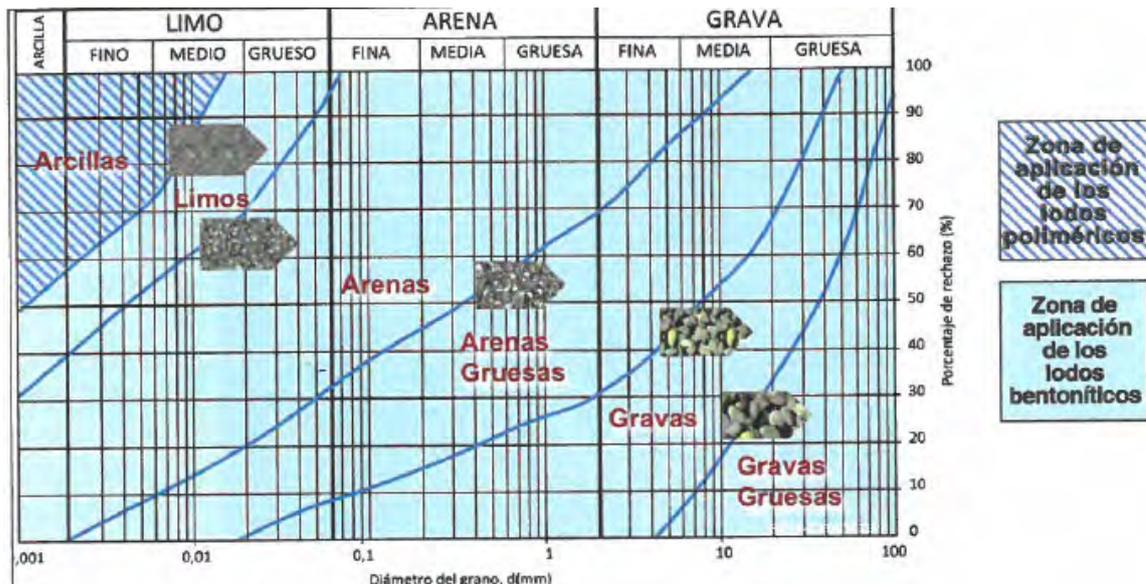
En la figura n° 6 se muestra el campo de aplicación de los diferentes lodos de perforación. Los lodos bentoníticos se aplican en un amplio rango de terrenos, siendo capaces de contener desde limos a suelos granulares groseros.

Figura nº 6. Campos de aplicación de los lodos de perforación.

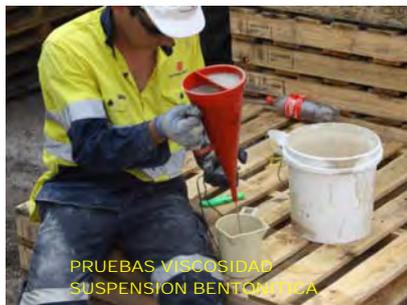
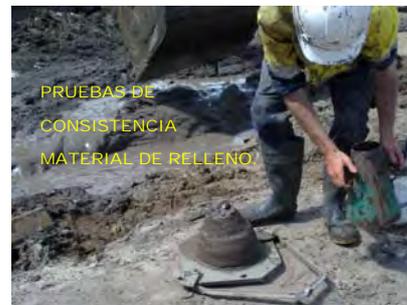
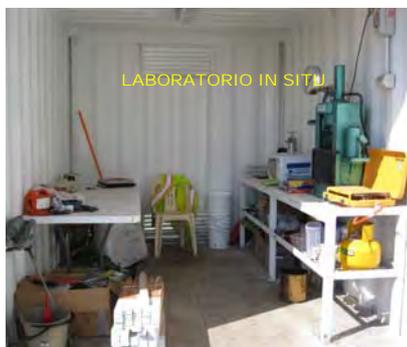
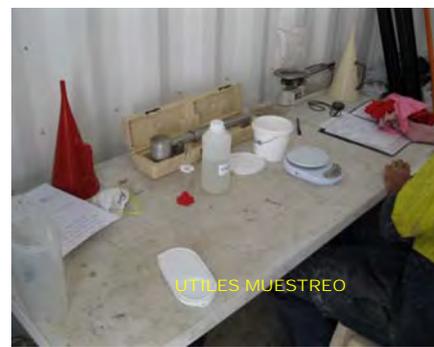
Figura n° 7. Ensayos de control de campo.

En la tabla nº 1, se detalla el plan de control de ejecución fijado incluyendo los parámetros óptimos de puesta en obra e intensidad de muestreo para los diferentes controles de obra y en la figura nº 7 se incluyen varias fotos con los útiles empleados en los ensayos de control.

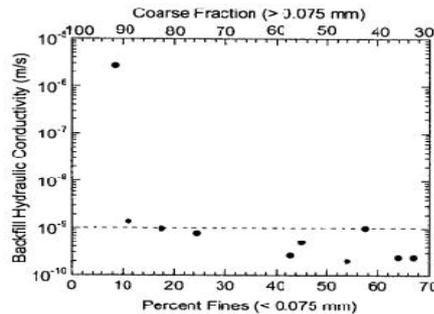
En la figura nº8, se muestra los valores de permeabilidad obtenidos en obras similares. Como se observa, es viable alcanzar con mezclas de suelos bien graduados y porcentajes en finos superiores al 20% valores de permeabilidad como los exigidos.

Figura nº 8. Valores de referencia de la permeabilidad en mezclas suelo-bentonita.

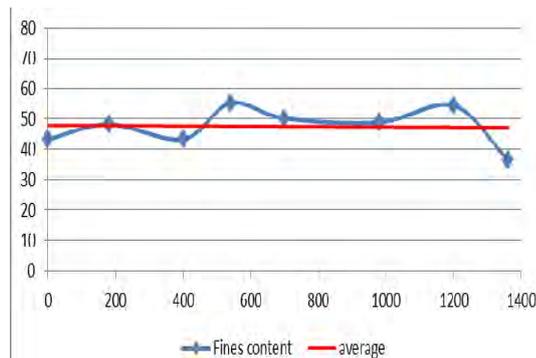
En las pruebas de mezclado llevadas a cabo a lo largo de la trinchera, se obtuvo un contenido en finos del 40 al 55%, tal y como se muestra en la figura nº 9. No obstante, para evitar posibles zonas anómalas a lo largo de la excavación de la zanja, se recomendó disponer de arcillas de préstamo para corregir granulométricamente aquellas mezclas donde no se alcanzasen el contenido en finos establecido.

Figura nº 9. Contenido en finos de las mezclas de los productos de excavación resultantes.

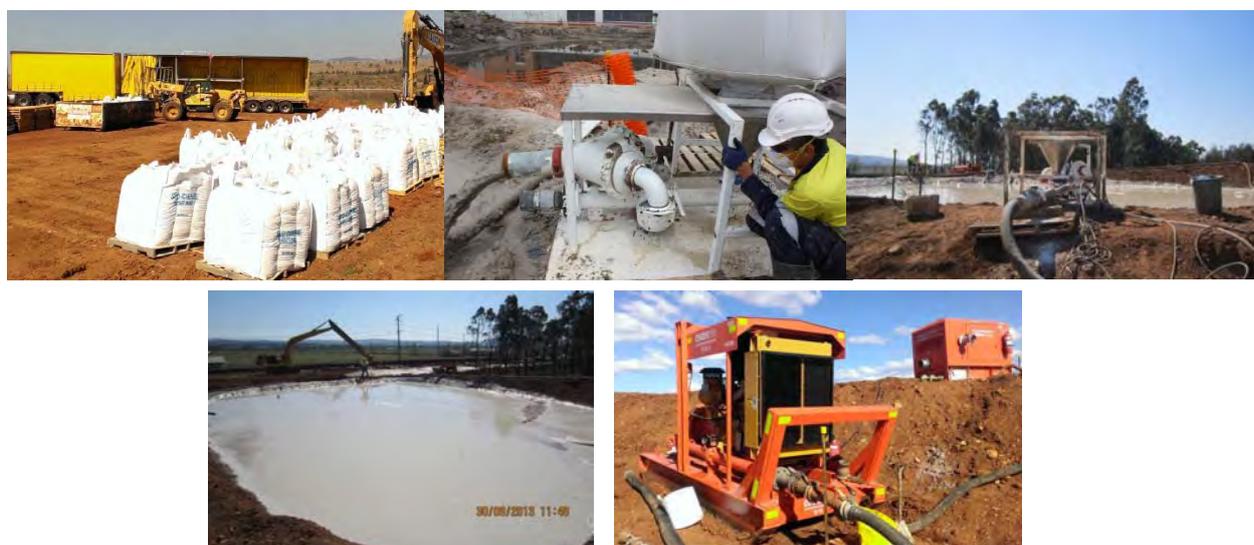
Figura n° 10. Detalle balsas de mezclado, suministro bentonita, mezcladora y bomba de transferencia.

Para realizar la suspensión se empleó una mezcladora instantánea con medidor de flujo que se situó al borde de la balsa con toma directa al agua, tal y como se muestra en las fotos de la figura n° 10.

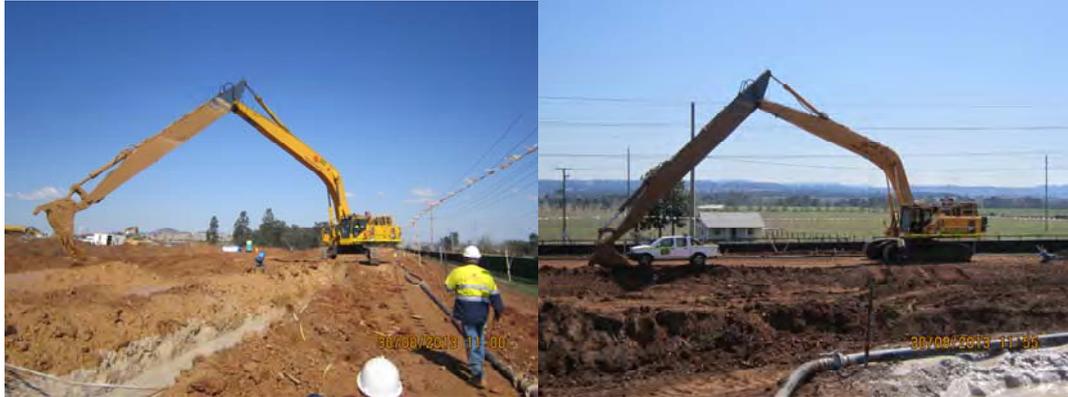
La excavación se realizó con una *retroexcavadora marca KOMATSU PC800* equipada con un brazo prolongador capaz de alcanza hasta 15m de profundidad.

Figura nº 11. Vistas de la retroexcavadora empleada con brazo prolongador

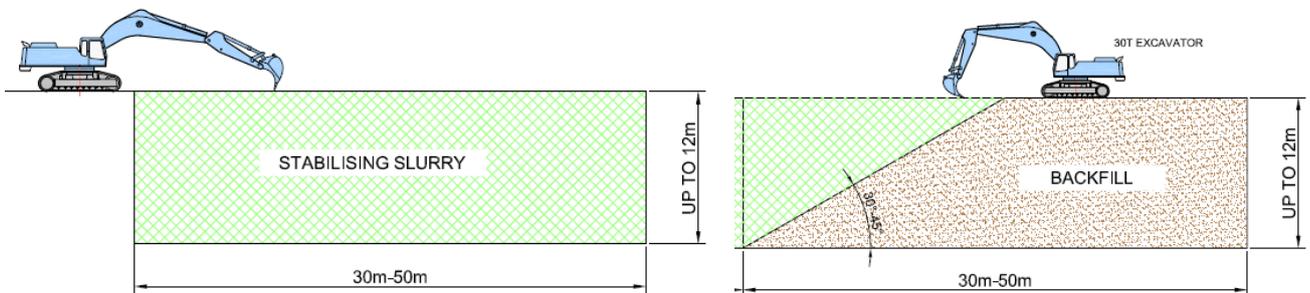
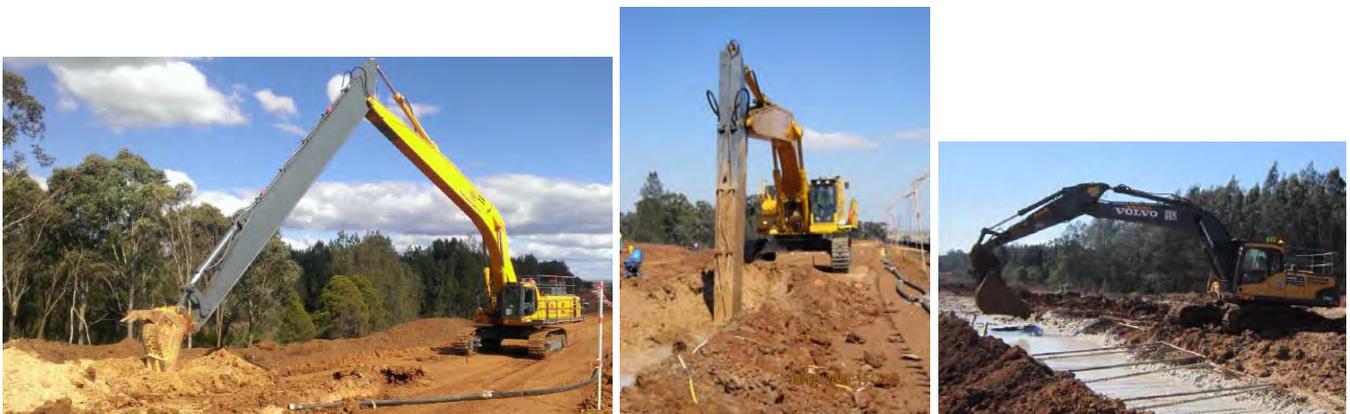
Figura nº 12. Procedimiento de excavación de la zanja.

La excavación de la zanja se realiza bajo el lodo de bentonita, que se bombea desde los estanques, rellenando la zanja un metro por debajo de la explanada, y siempre al menos un metro por encima del nivel freático, facilitando la excavación y la estabilización de la misma.

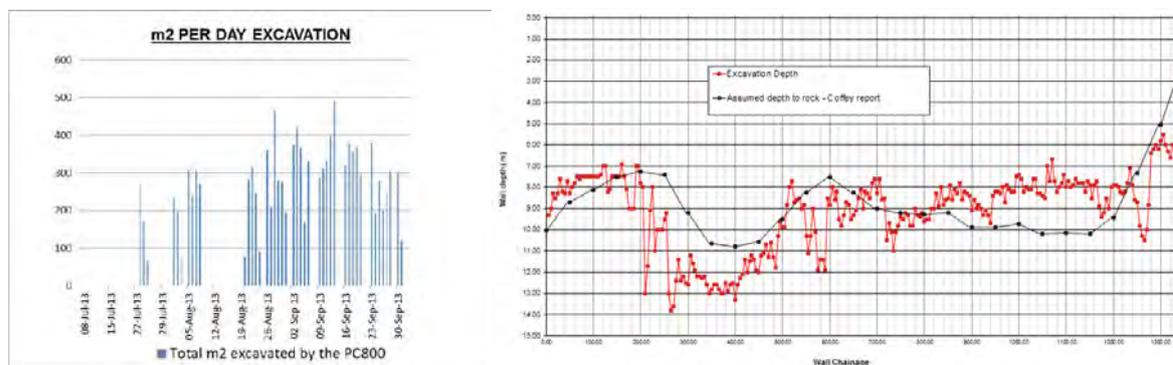
En las gráficas de la figura nº 13, se muestra las profundidades alcanzadas y su relación con respecto a lo previsto en proyecto, así como el rendimiento diario de ejecución de la zanja.

Figura nº 13. Rendimiento y profundidades alcanzadas en la zanja.

Se alcanzaron profundidades máximas de hasta 13-14 m, y medias en torno a 9 m, con rendimientos medios de 275 a 330 m² al día, ejecutando la excavación y relleno de la zanja en diez semanas.

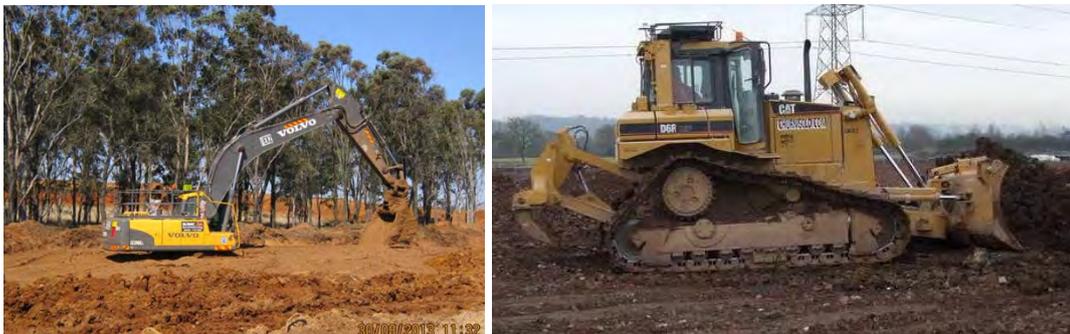
Para el proceso de mezclado se empleó un bulldozer y una retroexcavadora, rellenando en el interior de la zanja con otra retroexcavadora de apoyo.

Figura n° 14. Equipos utilizados para el mezclado del material de relleno de la zanja.

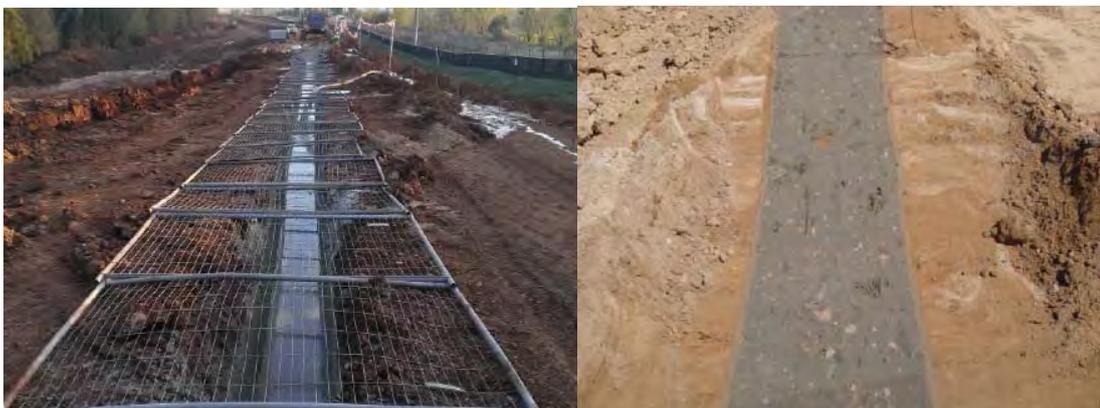
Una vez finalizada la zanja, se procede a tamarla temporalmente con los propios materiales sobrantes para facilitar el proceso de consolidación y maduración de la mezcla y protegerla frente a los fenómenos de sequedad.

Figura n° 15. Vista de la zanja antes y después del relleno.

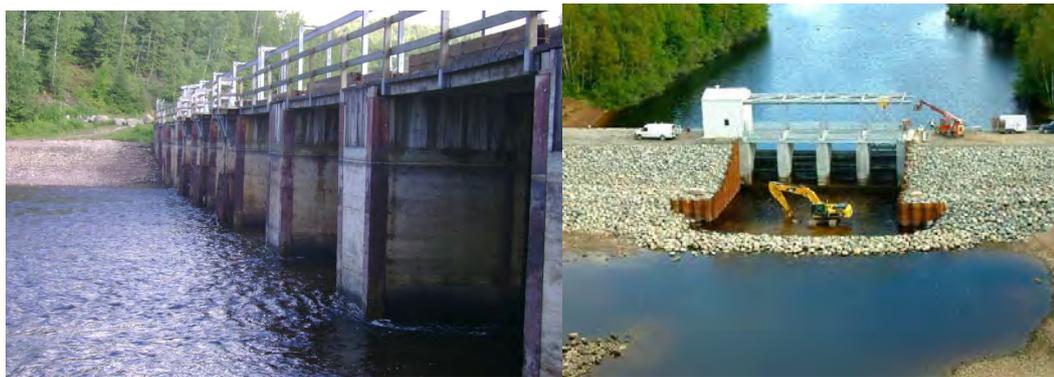
En las fotos de la figura n° 17 se muestra la tipología de la presa antigua de cajones de madera y el nuevo dique con una longitud de 122 m y 6,8m de altura.

Figura n° 17. Tipologías de la presa de regularización antigua y nueva.

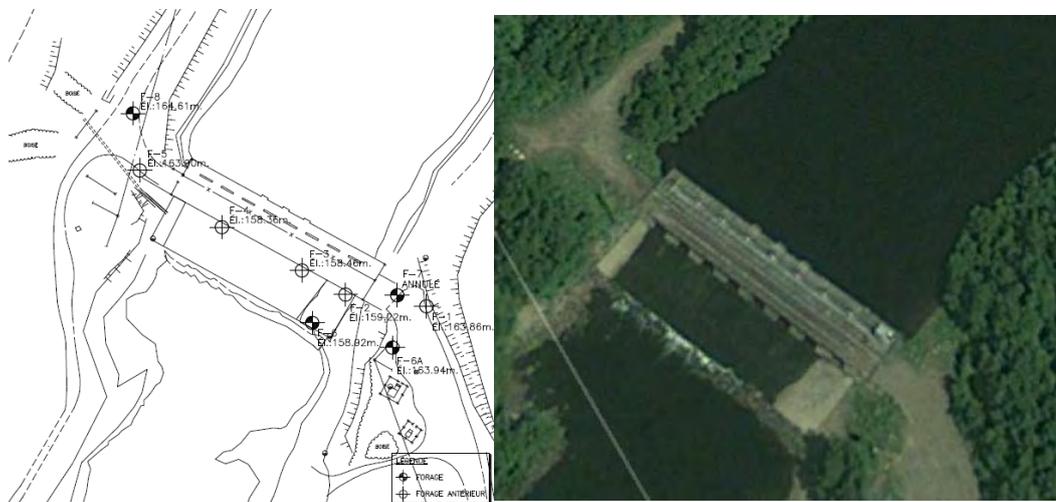
Para la caracterización del terreno se disponía de una campaña de sondeos con recuperación de testigo y ensayos de resistencia a la penetración tipo SPT, donde se constató la existencia de un terreno flojo constituido por arenas gruesas a arenas finas, sin finos y saturadas en parte del emplazamiento de la obra de tierras, con existencia de niveles granulares algo más densos superficialmente e intercalados que corresponden a niveles con presencia de elementos granulares más groseros.

Figura n° 19. Situación de la compañía de reconocimientos.

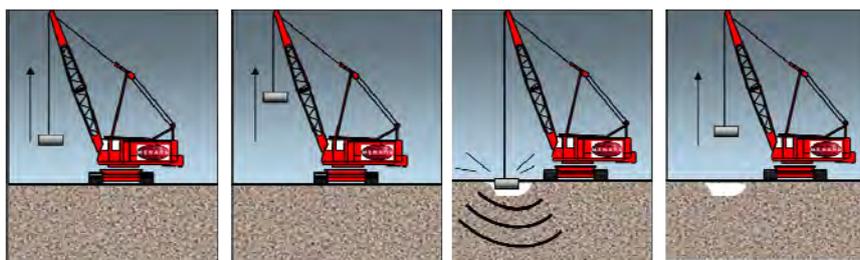
Los equipos de compactación habituales usan masas de 15 a 25 Tn que caen desde alturas de hasta 25-30 m, que se traduce en una energía potencial que es el producto de la masa de caída por la altura, tal y como se muestra en la figura nº 20.

Figura nº 20. Esquema del procedimiento de ejecución de la compactación dinámica.

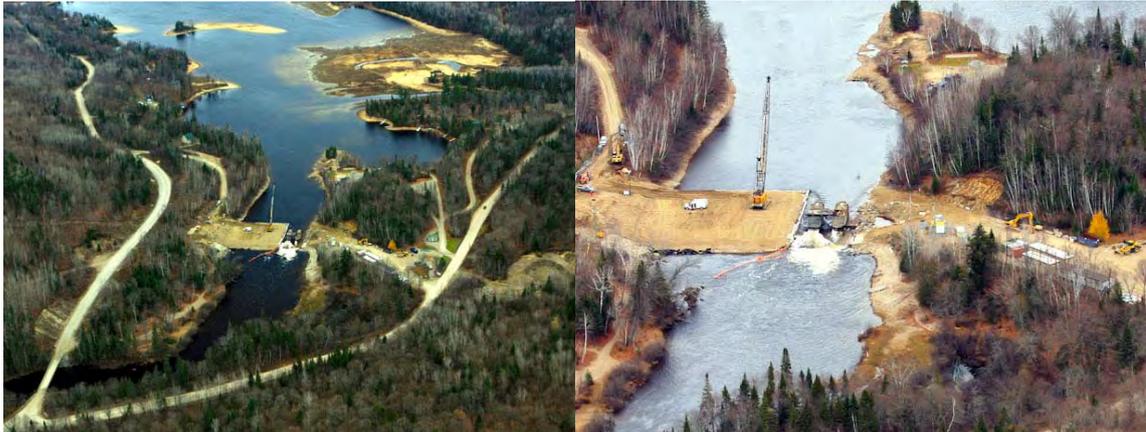
El tratamiento se llevó a cabo en dos fases por el desvío del río, finalizando los trabajos en Octubre de 2010. En la figura nº 21 se muestra una vista aérea de los trabajos de compactación del terreno.

Figura nº 21. Vista aérea de los trabajos de compactación.

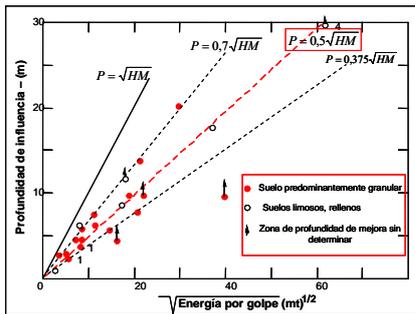
- D = profundidad de influencia (m).
- M = peso de la masa (Tn)
- H = altura de caída (m)
- c = factor de eficacia según equipo de compactación empleado (0,9 para grúas con cables y 1,2 caída libre).
- α = factor relacionado con la naturaleza del terreno (varía de 0,3 a 0,7).

Energía unitaria = Peso masa x Altura de caída	Profundidad viable de tratamiento
200 t x m	5/6 m
300 t x m	7/8 m
400 t x m	9/10 m
600 t x m	11/12 m

Figura n° 22. Relación profundidad de influencia, energía unitaria y tipo de terreno.

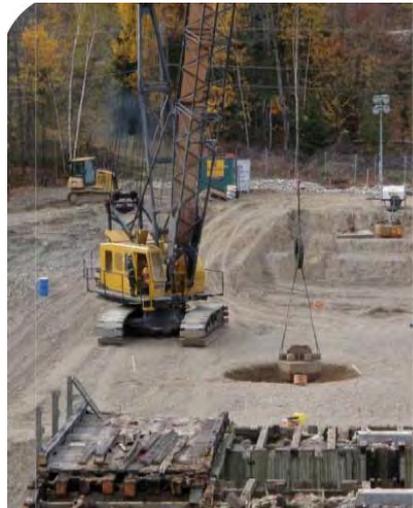
Debido a la necesidad de alcanzar profundidades de más de 10m, se usó una grúa de celosía NCK 1495 de 110 Tn que dejaba caer una pesa de 19 Tn desde una altura de 25m, aplicando una energía unitaria de 475 Tnxm. La pesa utilizada corresponde a una maza octogonal con una superficie de contacto de 2,8 m².

Figura n° 23. Vista del equipo de compactación empleado.

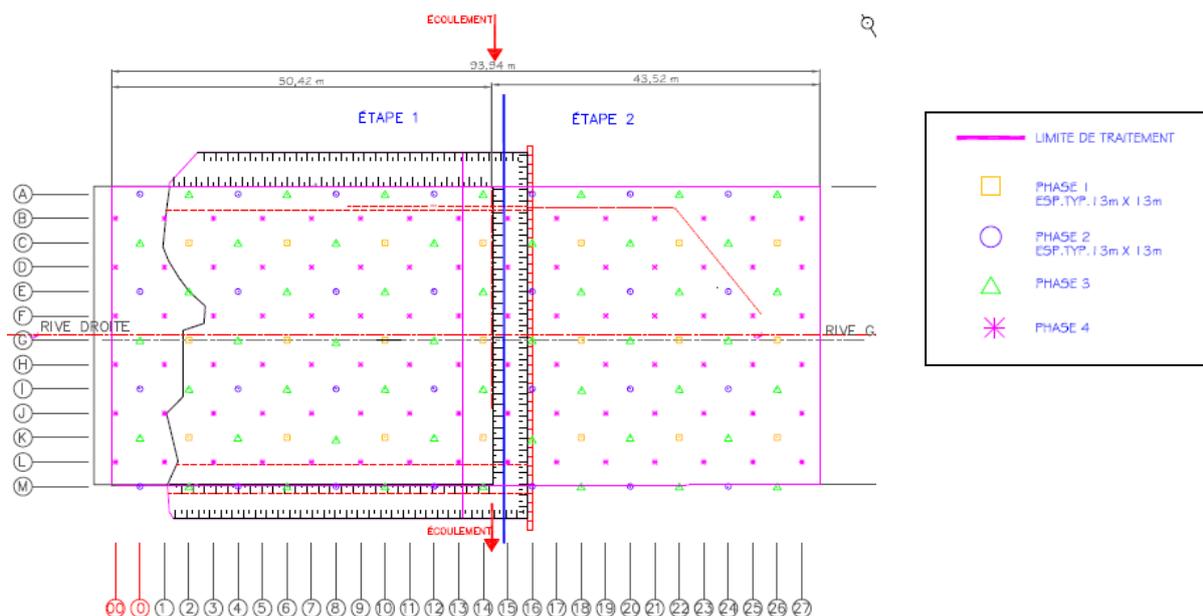
En este caso, debido a la profundidad a alcanzar y presencia de nivel freático, fue necesario hacer una *compactación con cuatro fases de golpeo*, con mallas muy abiertas al principio que se van cerrando y

alternando para las fases posteriores. En la figura n° 23 y tabla n°4, se muestra el esquema de la malla de golpeo y un resumen con las energías unitarias y específicas aplicadas en cada fase.

Figura n° 24. Malla de golpeo por fases.

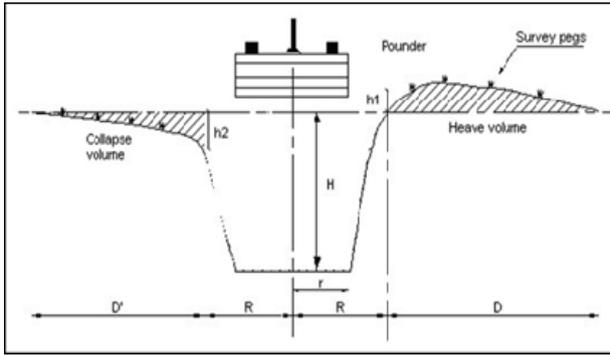
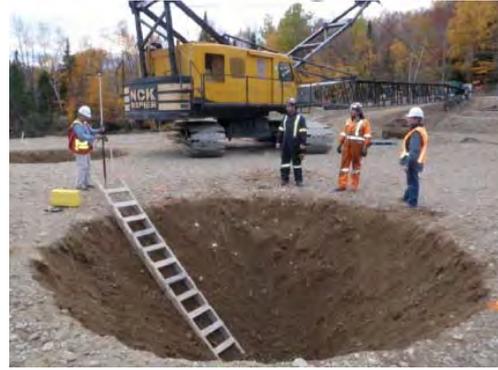
La estimación de los asientos mediante el control de la huellas de los cráteres, se obtiene a partir de la medida directa del volumen del cráter producido, profundidad alcanzada, dimensiones del cráter y forma de la huella (figura n° 25).

Figura n° 25. Control volumétrico de los cráteres de impacto.

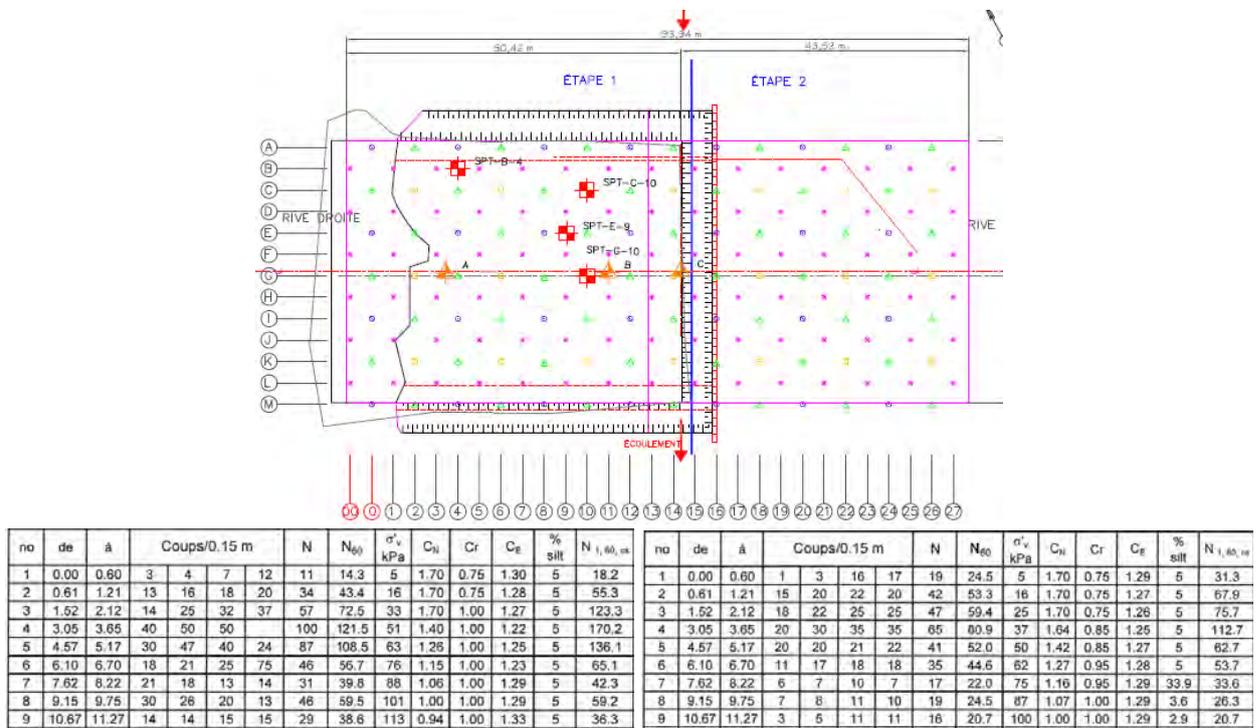
Por otro lado, se llevó a cabo una campaña de reconocimientos a base de sondeos con ensayos de penetración cada metro para comprobar el grado de mejora alcanzado tras la realización de todas las fases de golpeo alcanzaba el criterio fijado de $N_{1,60} > 25$ golpes, tal y como se muestra en la figura n°26.

Figura n° 26. Control mediante ensayos SPT en sondeos mecánicos.

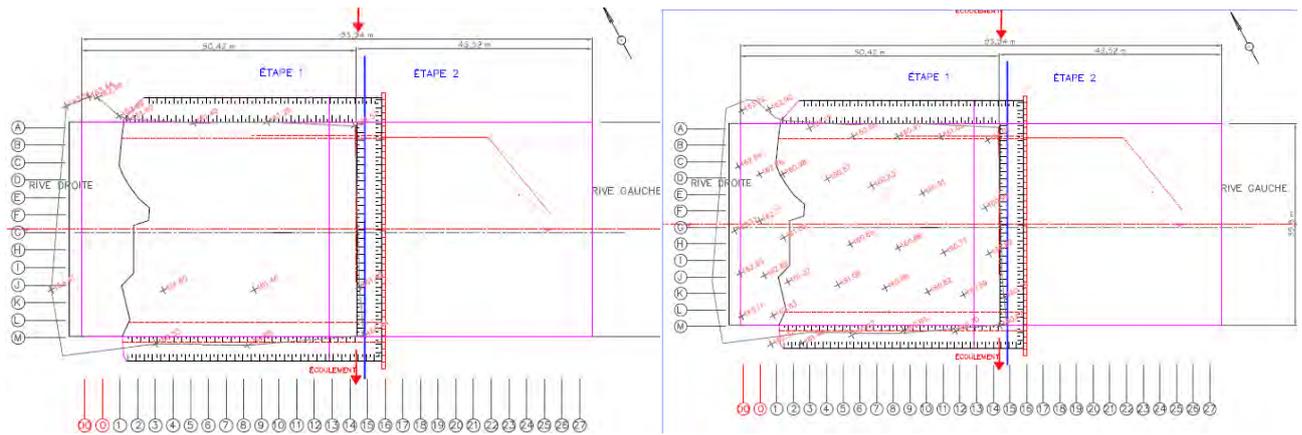
Por último, se llevó a cabo un control del descenso de la plataforma de trabajo en toda su extensión, con un descenso de unos 45 a 55cm, que corresponde a un asiento del terreno del 3,5 al 4,2 % con respecto a la profundidad total.

Figura nº 27. Control topográfico del descenso general de la plataforma para controlar el asiento total inducido.

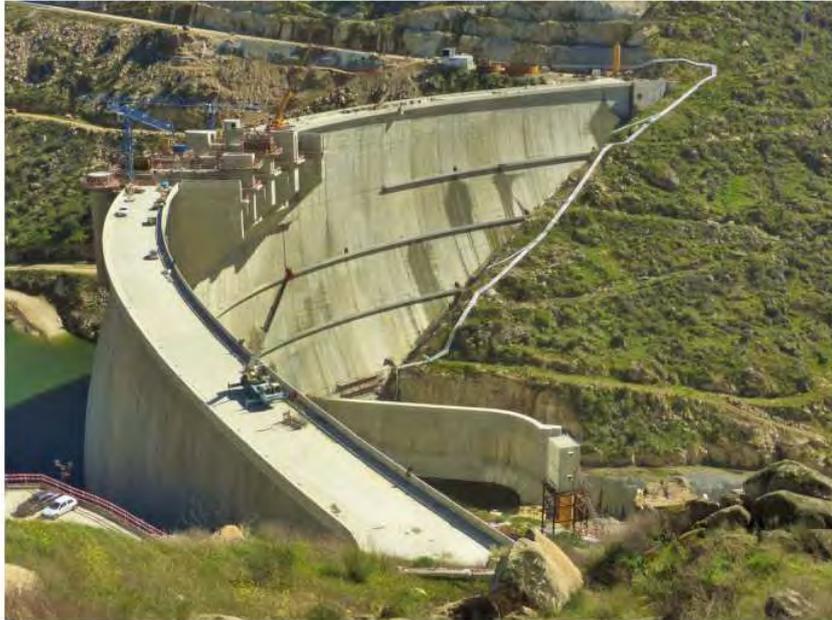
La presa de aguas arriba es una estructura bóveda de doble curvatura con una altura máxima de 123m sobre cimiento, un desarrollo de 505m y una anchura mínima y máxima de la bóveda de 6 y 39m respectivamente. La central se resuelve en caverna en la margen derecha y cada uno de los dos grupos dispone de su propio circuito hidráulico subterráneo. La potencia máxima instalada es de 81 MW para cada grupo.

Foto1: Vista general de la presa de aguas arriba durante su construcción

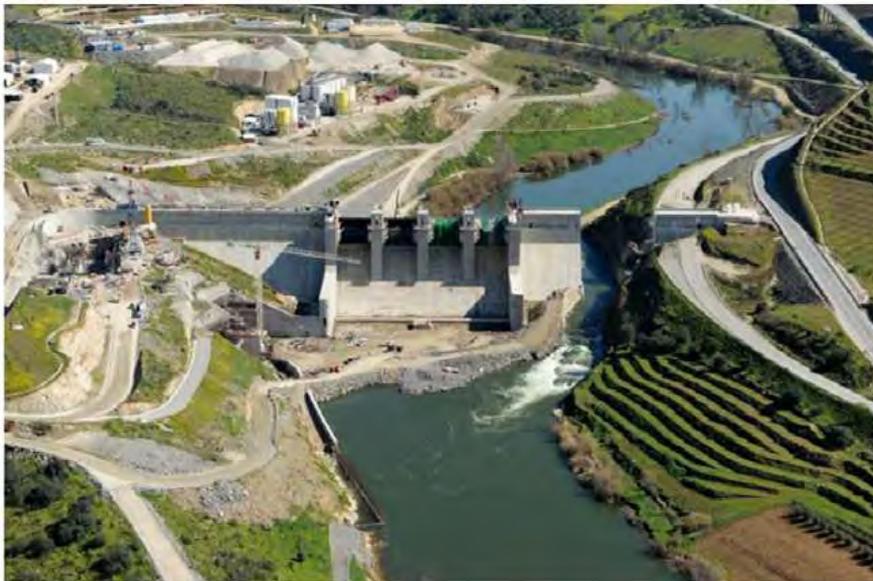
La presa de aguas abajo es de gravedad, planta recta y desarrolla 315m con una altura máxima sobre cimiento de 45m. La central también se sitúa en la margen derecha y dispone de 2 grupos con una potencia máxima de 19 MW cada uno.

Foto 2: Vista general de la presa de aguas abajo durante su construcción

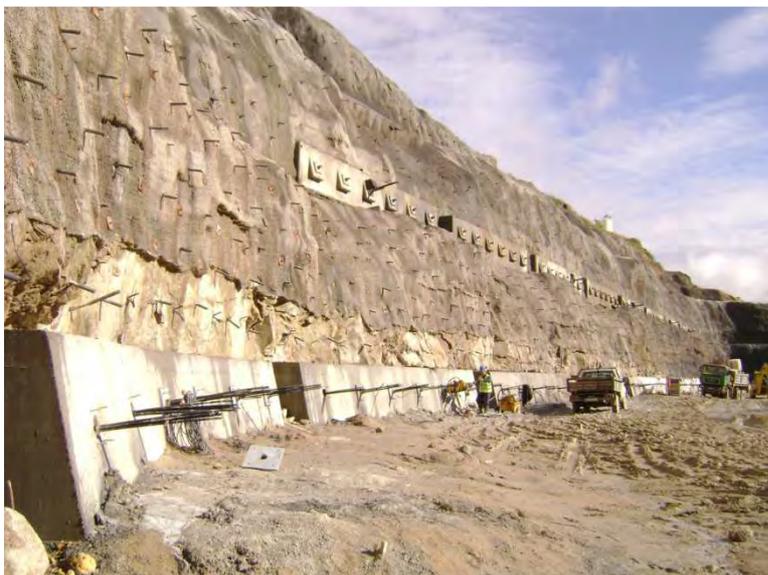
Los bulones y anclajes se perforaron a rotopercusión con ejecución de ensayo Lugeon al avance, e inyección, también al avance, si la permeabilidad de la roca era alta. La profundidad media de los bulones fue de 6m y de los anclajes de 35m. Los taludes bulonados se armaron con un mallazo, se gunitaron y se remataron con perforaciones de drenaje.

Foto 3: Vista general del talud, durante su excavación, del edificio exterior de la central de la presa de aguas arriba.

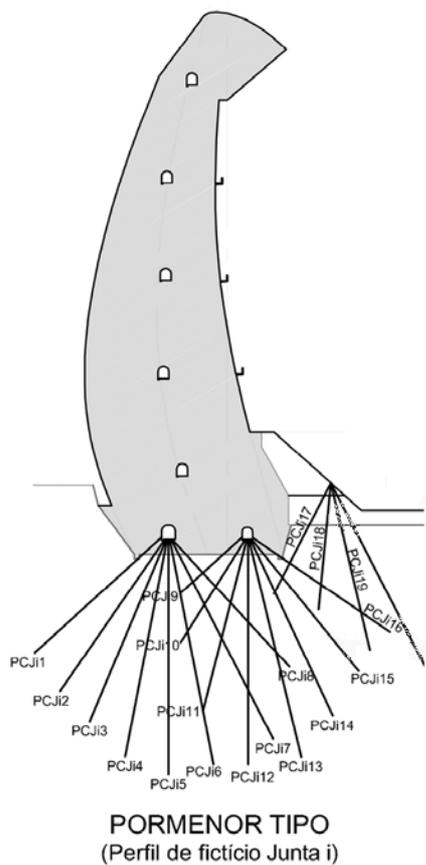
El tratamiento se desarrolla en perfiles transversales al eje de presa separados 3m entre sí. Cada perfil consta de uno, dos o tres abanicos de taladros según se perfora desde la galería general de drenaje (GGD), la galería de drenaje de aguas abajo (GDJ) o el exterior. En la figura 2 se representa un perfil de consolidación tipo con perforaciones desde las galerías GGD, GDJ y exterior.

Figura 2: Perfil tipo de consolidación en la presa de aguas arriba

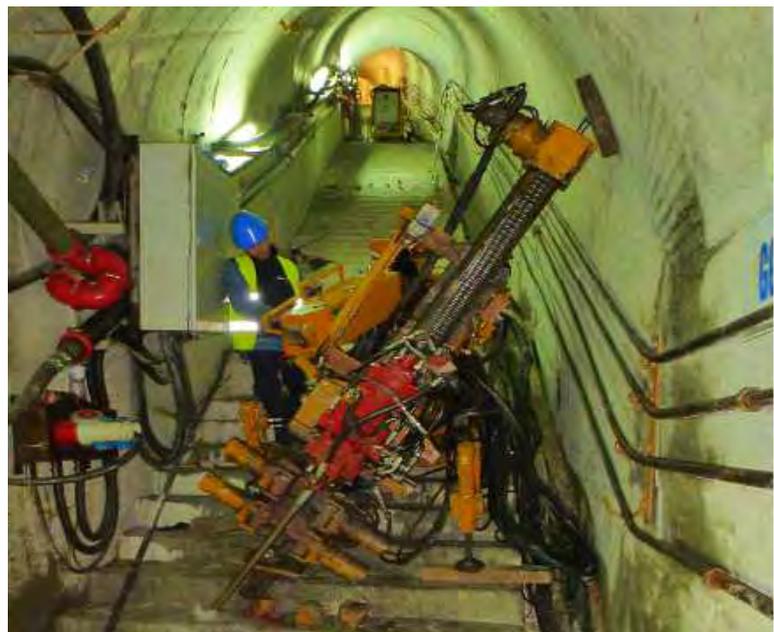
Los trabajos de consolidación se extendieron a lo largo de año y medio llegando a emplearse a 60 personas en doble turno. Los medios mecánicos fueron 4 BERETTAS T-42, 1 BERETTA T-53 y 4 bombas de inyección tipo PETROMETALLIC. El control de la inyección se automatizó a través de ordenadores tipo VOPI programados para cumplir con los requisitos de volumen, caudal y presión.

Foto 4: Carro perforador BERETTA T42 perforando consolidación desde la galería GGD

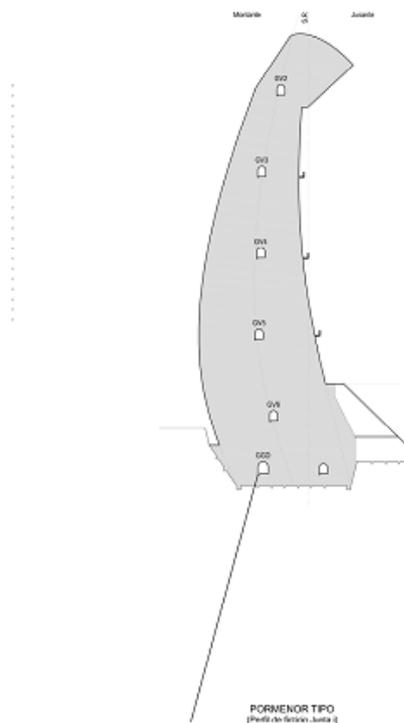
La cortina de impermeabilización tiene por objeto reducir la permeabilidad del cimiento así como la repercusión de los factores perniciosos asociados a la circulación del agua. El proyecto considera extender la cortina hasta una profundidad igual al 50% de la carga hidráulica o hasta que la permeabilidad sea inferior a 1 U.L. En la presa de aguas arriba las perforaciones más profundas alcanzan los 75m con una profundidad media de unos 60m. Por su parte la presa de aguas abajo tiene perforaciones entre 30 y 40m de profundidad. La figura 3 recoge una sección tipo de impermeabilización de la presa aguas arriba.

Figura 3; Perfil tipo de impermeabilización en la presa de aguas arriba

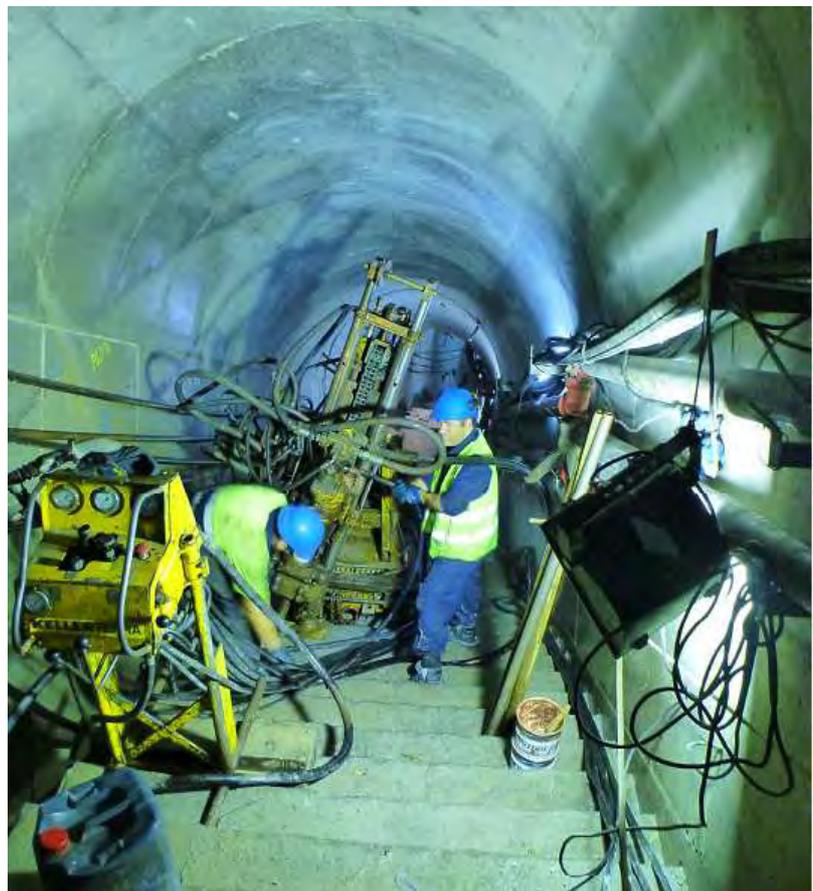
Los taladros se perforan con extracción continua de testigo, diámetro BQ (64mm) y con ensayos Lugeon ejecutados al avance en tramos de 5m. La inyección es ascendente en tramos de 5m.

Foto 5: Sonda DIAMEC perforando un taladro de impermeabilización en la galería general de drenaje (GGD)

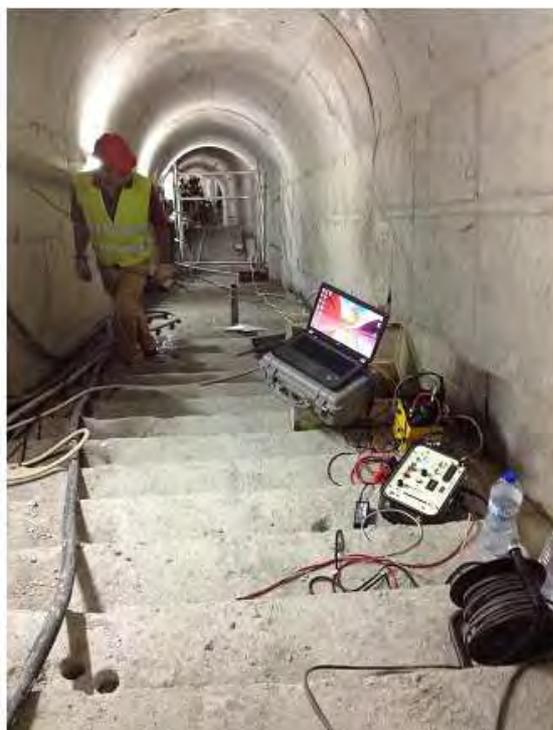
Foto 6: Campaña de lectura de tomografía sísmica

Para ejecutar la tomografía sísmica se perforó en el centro de cada bloque un sondeo de unos 50m de profundidad con extracción continua de testigo, diámetro HQ (96mm), ensayos Lugeon al avance cada 5m, inyección al avance ante incidencias y control de la verticalidad. El control de la verticalidad fue necesario para conocer las coordenadas (X,Y,Z) de cada punto y disponer de información real para calcular la distancia entre los puntos emisores y receptores.

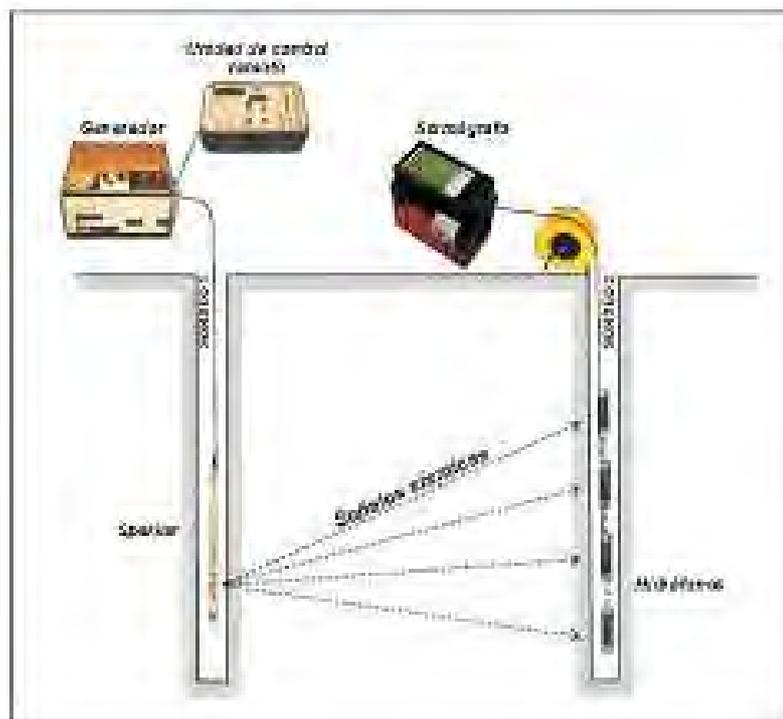
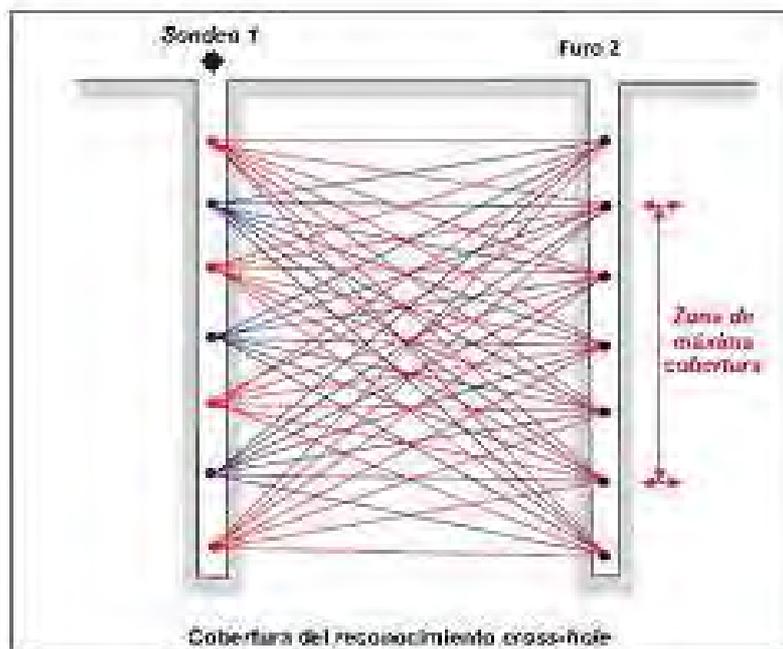
La técnica se ejecuta introduciendo en un sondeo una sonda capaz de producir una señal sísmica (sonda emisora) y una cadena de hidrófonos (sondas receptoras) en otro. La sonda emisora emite una señal y la cadena de hidrófonos la recibe. A continuación la sonda emisora se desplaza a una nueva profundidad y emite una nueva señal que es recogida de nuevo por la cadena de hidrófonos. Esta secuencia se repite hasta que la sonda emisora cubre todo su sondeo. La velocidad de propagación de la onda (V_p) se calcula dividiendo el tiempo de viaje de la onda ($T_{final} - T_{inicial}$) por la distancia entre los 2 puntos. La figura 4 recoge esquemáticamente el procedimiento de tomografía sísmica.

Figura 4: Esquema de la tomografía sísmica

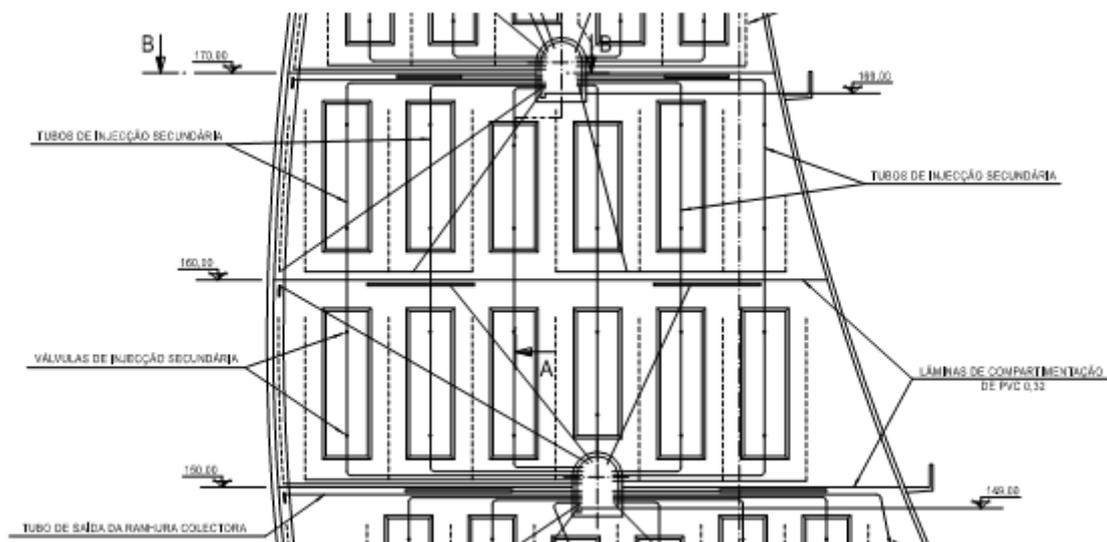
La inyección de un recinto se ejecuta inyectando lechada de cemento por un circuito de inyección que se instala durante el hormigonado de los bloques. La lechada accede al recinto por un tubo inyector, situado en la cota más baja, y aflora por un tubo colector, situado en la cota más alta, después de haber rellenado el recinto de abajo hacia arriba. Progresivamente se aumenta la densidad de la lechada -incrementando su contenido en cemento- hasta alcanzar la máxima presión prevista o registrar la máxima apertura de junta permitida. Para reducir la apertura de la junta el recinto contiguo al inyectado se rellena con agua para aplicar una contrapresión. La figura 5 recoge el esquema tipo de un recinto y su circuito de inyección.

Figura 5: Esquema tipo de un recinto y su circuito de inyección.
