Jornadas Técnicas SEMSIG-AETESS

14ª Sesión

Actuaciones Geotécnicas en Obras Hidráulicas

Madrid, 12 de marzo de 2014

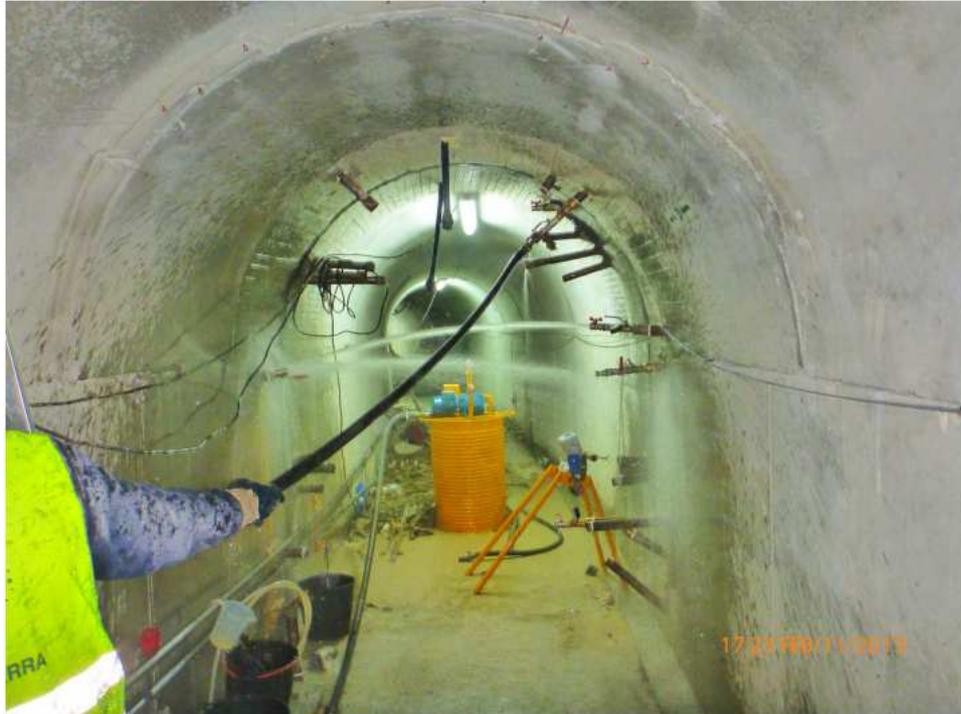
Foto 7: Ensayo de agua de un recinto

El primer paso para inyectar un recinto es comprobar su estanqueidad rellenándolo con agua y manteniendo una presión. Si se pierde presión hay fugas que deben repararse antes de la inyección. La foto 7 ilustra la prueba de agua de un recinto.

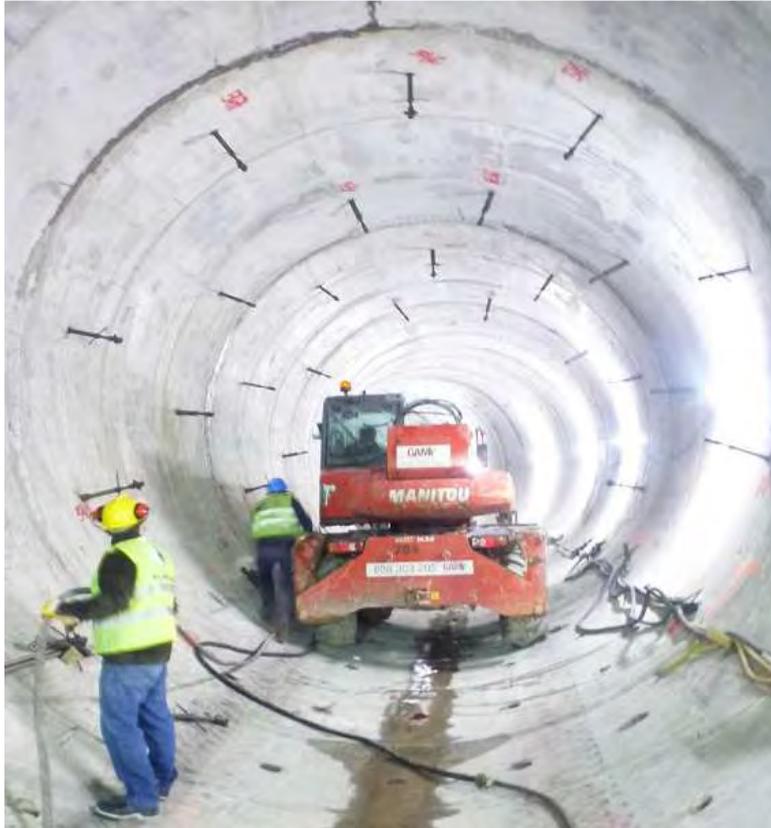
Foto 8: Colocación de obturadores de inyección en una galería

En las galerías se ha usado una perforadora sobre ruedas tipo JUMBO óptima para perforaciones radiales. En zonas de difícil acceso, como los tramos muy inclinados de las galerías en carga, se ha montado una perforadora tipo BERETTA sobre una plataforma sujeta por un carril cremallera. En algunos casos el acceso era tan complicado que las perforaciones se ejecutaron con un martillo minero o con una testiguera.

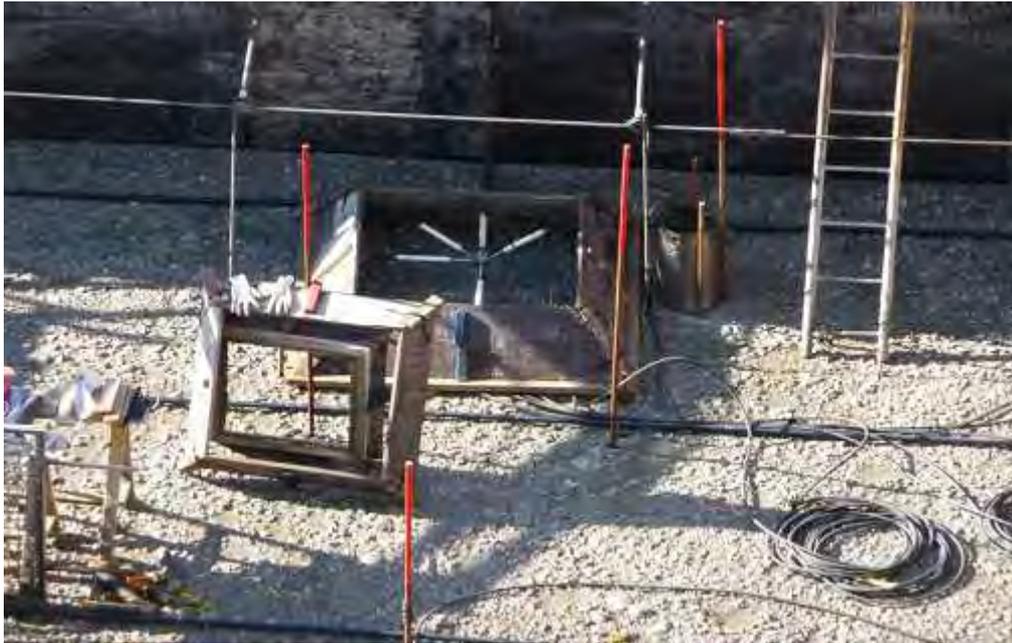
Foto 9: Montaje de una roseta antes del hormigonado

Entre las 2 presas se instalaron un total de 6 rosetas tridimensionales, 26 rosetas bidimensionales y 14 rosetas unidireccionales para el control de la deformación (extensómetros), 188 medidores de juntas para controlar los movimientos entre bloques, 127 termómetros para el seguimiento de la temperatura interna del hormigón y 10 células de carga para medir directamente la tensión.

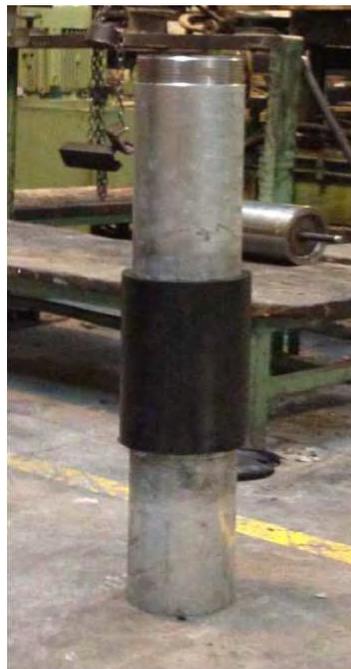
Foto 10: “Manga elástica”

1. Perforación de un taladro guía desde galería con diámetro HQ (96mm), extracción continua de testigo, pruebas Lugeon al avance e inyección ante cualquier incidencia. Cada 3-5m de perforación control de la verticalidad e inyección y reperforación si se registra un desvío.
2. Levantamiento del testigo y prolongación de 5m si existe alguna duda sobre la competencia de la roca en la zona de anclaje.
3. Recreido de la perforación piloto en fases sucesivas hasta alcanzar un diámetro final de 305 ó 400 mm. Control de la verticalidad.
4. Colocación dentro de la perforación recreida del tubo de revestimiento y de las “mangas elásticas”. Control de la verticalidad.
5. Inyección de los 4m más profundos de la perforación correspondientes al anclaje del tubo de revestimiento. Control de la verticalidad.
6. Inyección de la vaina. Control de la verticalidad.
7. Instalación del propio instrumento.

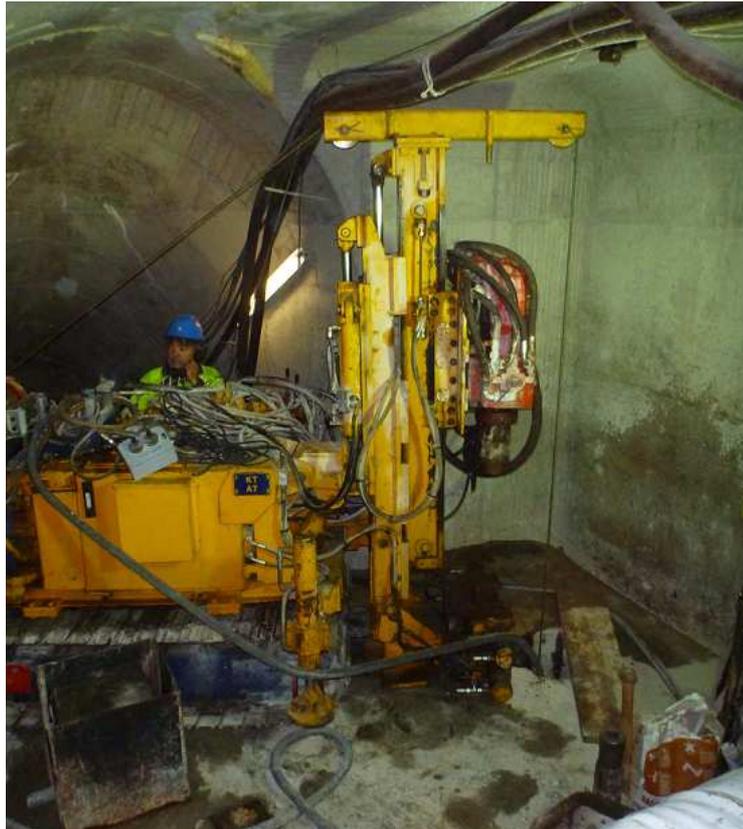
Foto 11: Equipo Terra de recrecido de un péndulo

Las perforaciones piloto se han perforado con sondas tipo DIAMEC y el recrecido se ha ejecutado con una sonda tipo TERRA modificada para perforar a gran diámetro dentro de galería.
